Asbestinventarisatetest

Edward Pecherstraat 8, 2000 Antwerpen

Attestnummer : 20230224-000168.000

Uitgegeven op : 24.02.2023

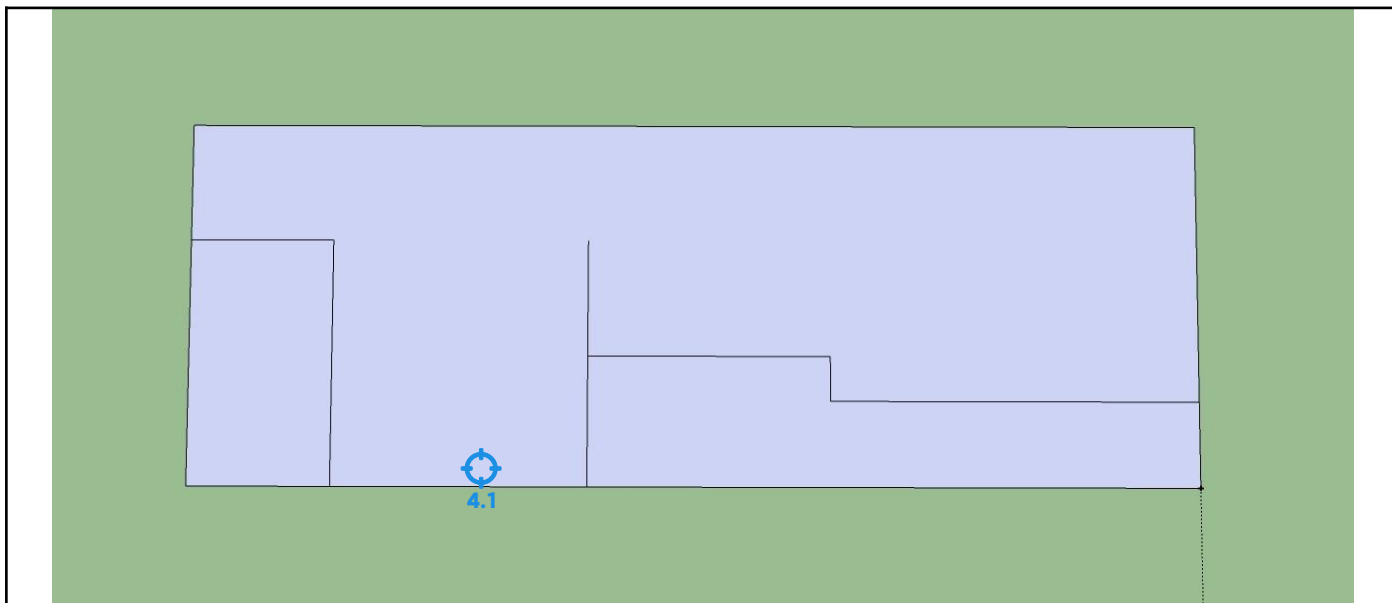
Plan 1.1: Plan gelijkvloers

Beschrijving	Type	Actie
4. Muren	Geen asbest	-
4.1 Code: 1	Mengmonster	-

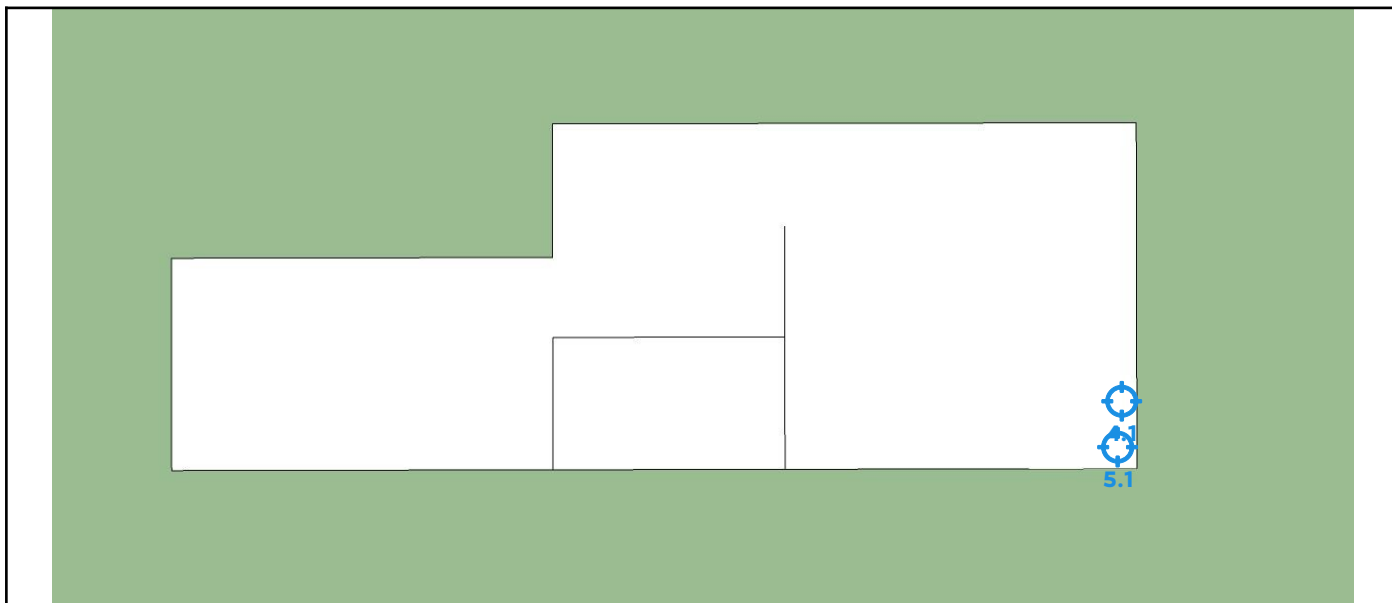
Plan 1.2: Plan 1e verdiep

Beschrijving	Type	Actie
4. Muren	Geen asbest	-
4.1 Code: 1	Mengmonster	-
5. Plafonds	Geen asbest	-
5.1 Code: 2	Mengmonster	-

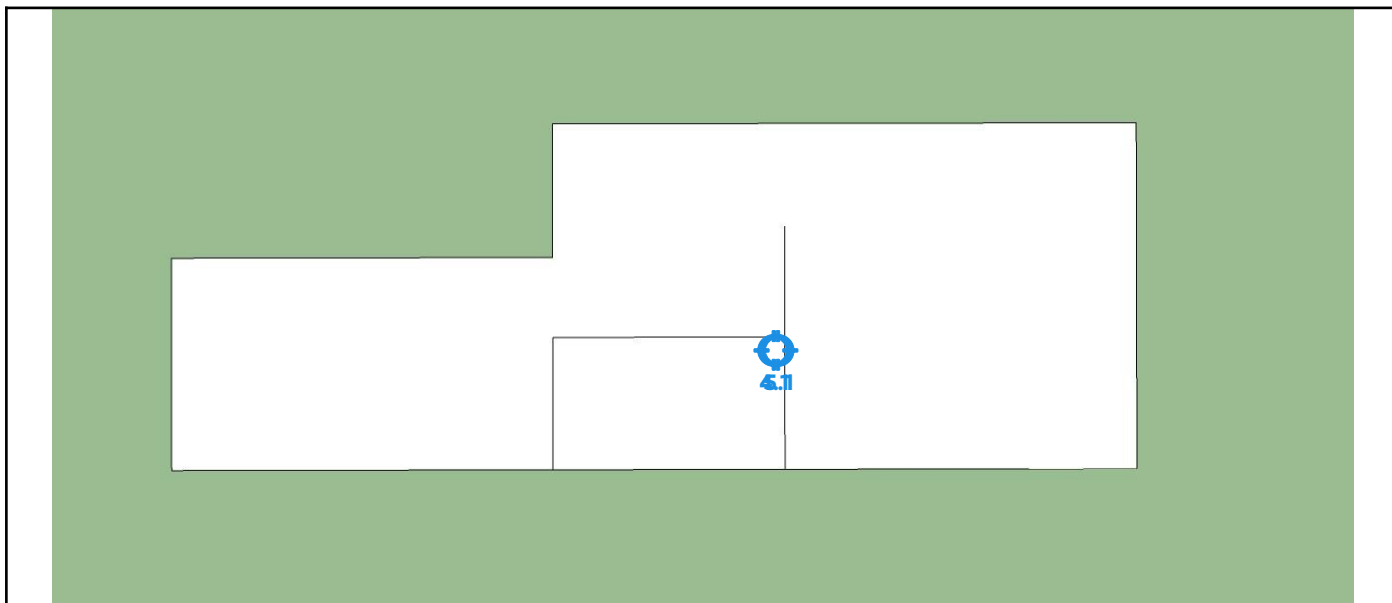
Plan 1.3: Plan 2e verdiep

Beschrijving	Type	Actie
4. Muren	Geen asbest	-
4.1 Code: 1	Mengmonster	-
5. Plafonds	Geen asbest	-
5.1 Code: 2	Mengmonster	-
