Asbestinventarisatetest

Bredabaan 466/4, 2170 Antwerpen

Attestnummer : 20240411-000541.000

Uitgegeven op : 11.04.2024

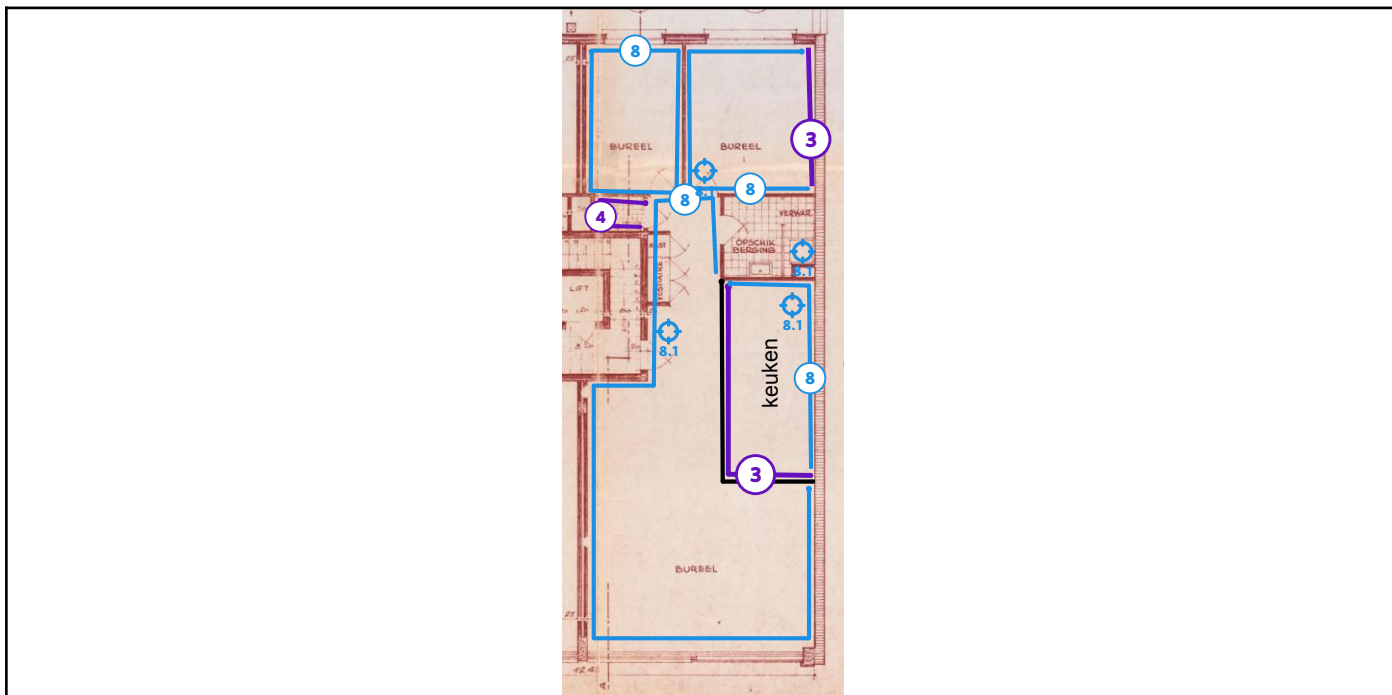
Plan 1.1: Plan appartement

Beschrijving	Type	Actie
3. Gyproc muren	Advies	-
4. Lijm laag faiencetegels toilet	Advies	-
8. Pleisterwerk muren	Geen asbest	-
8.1 Code: MM01	Mengmonster	-

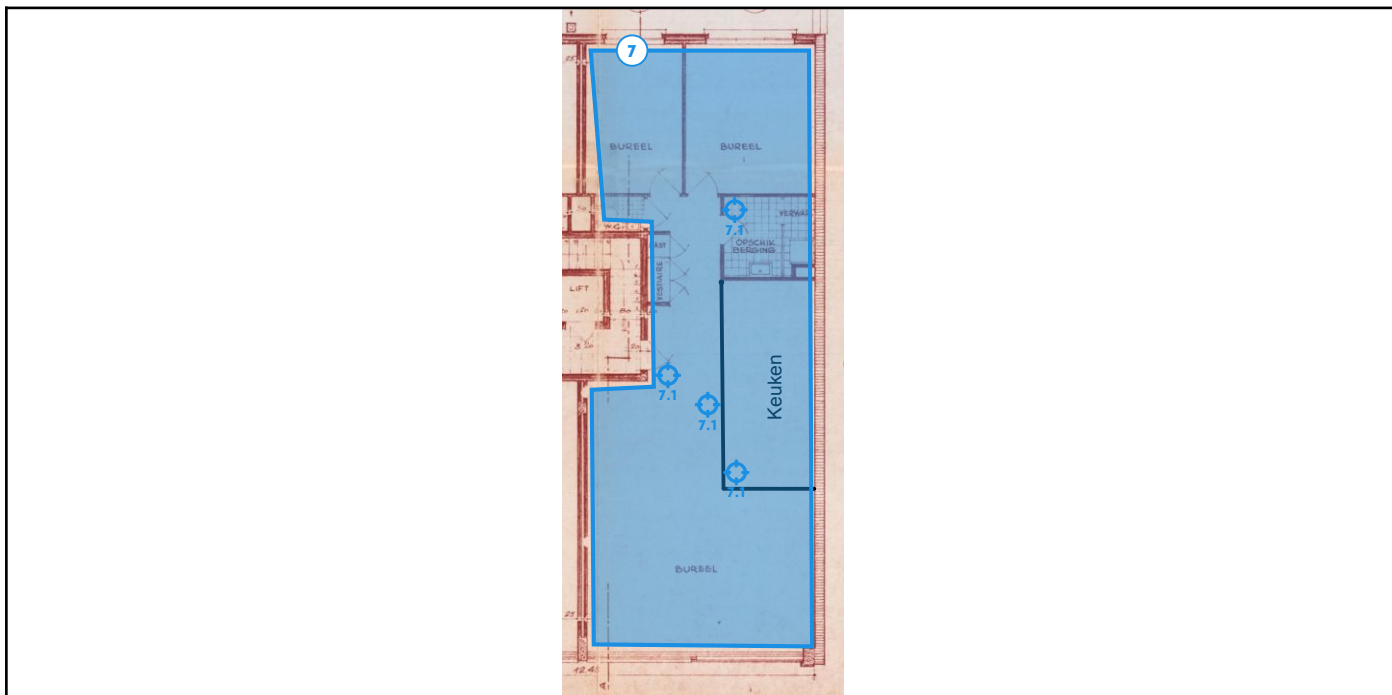
Plan 1.2: Plan appartement (plafonds)

Beschrijving	Type	Actie
7. Pleisterwerk plafonds	Geen asbest	-
7.1 Code: MM02	Mengmonster	-
