**ADP2428**

# Asbestinventarisatetest

Bredabaan 466/7, 2170 Antwerpen

Attestnummer : 20240411-000549.000

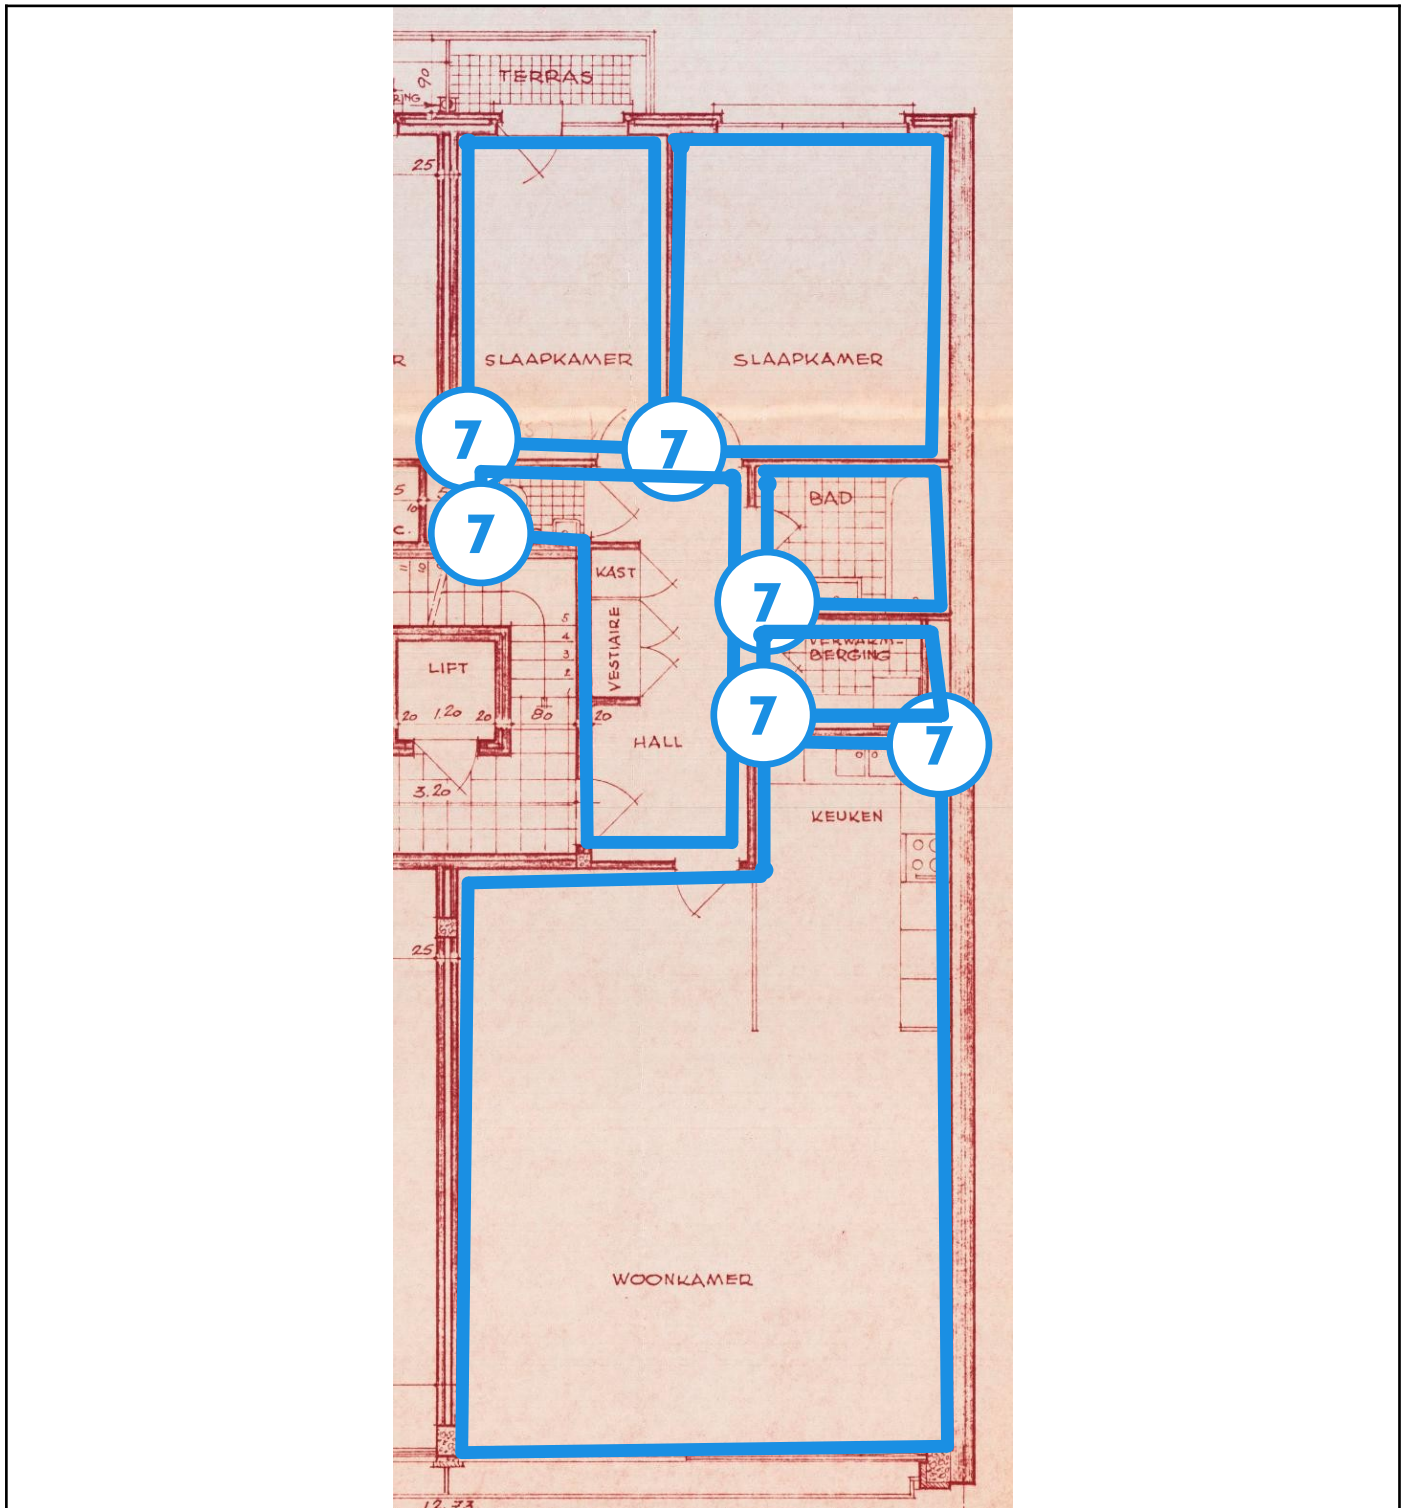
# Plan 1.1: Plan appartement

Beschrijving	Type	Actie
7. Pleisterwerk muren	Geen asbest	-

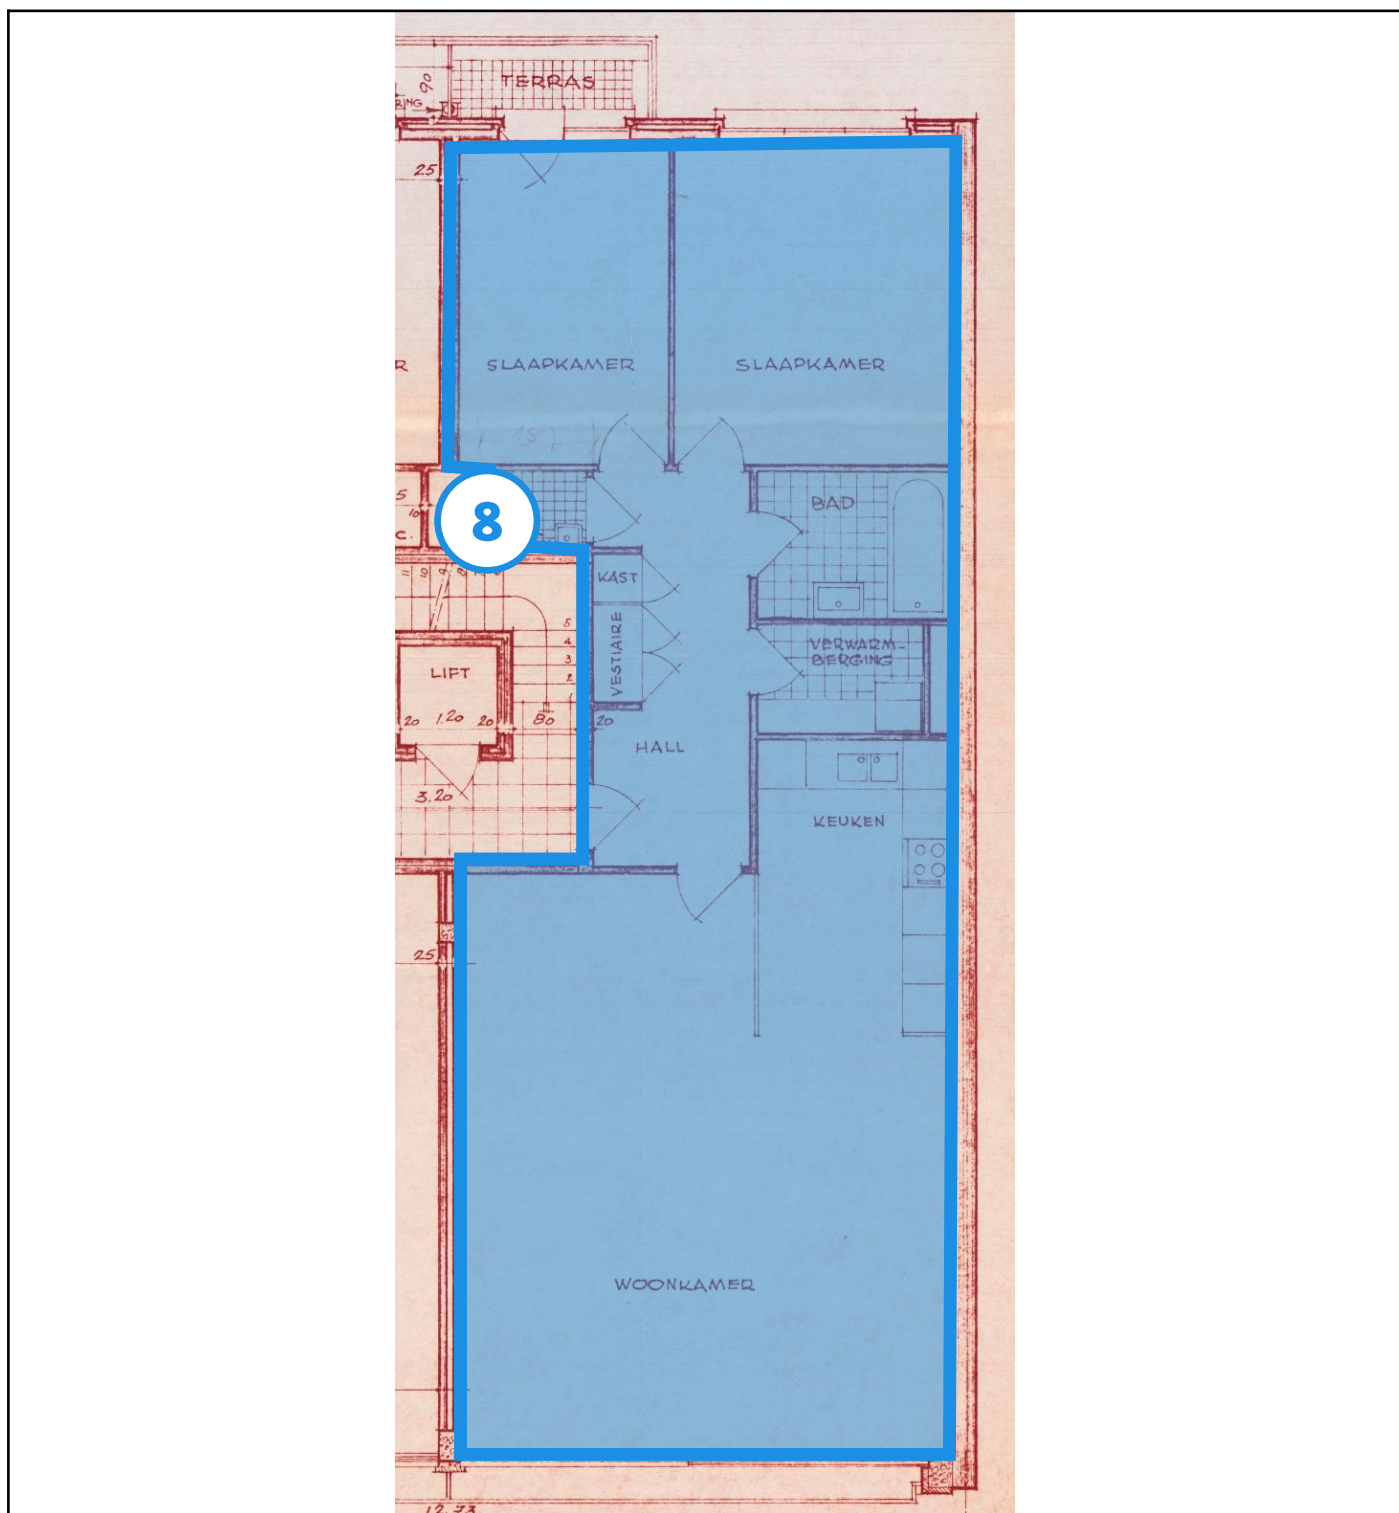
## Plan 1.2: Plan appartement

Beschrijving	Type	Actie
8. Pleisterwerk plafonds	Geen asbest	-

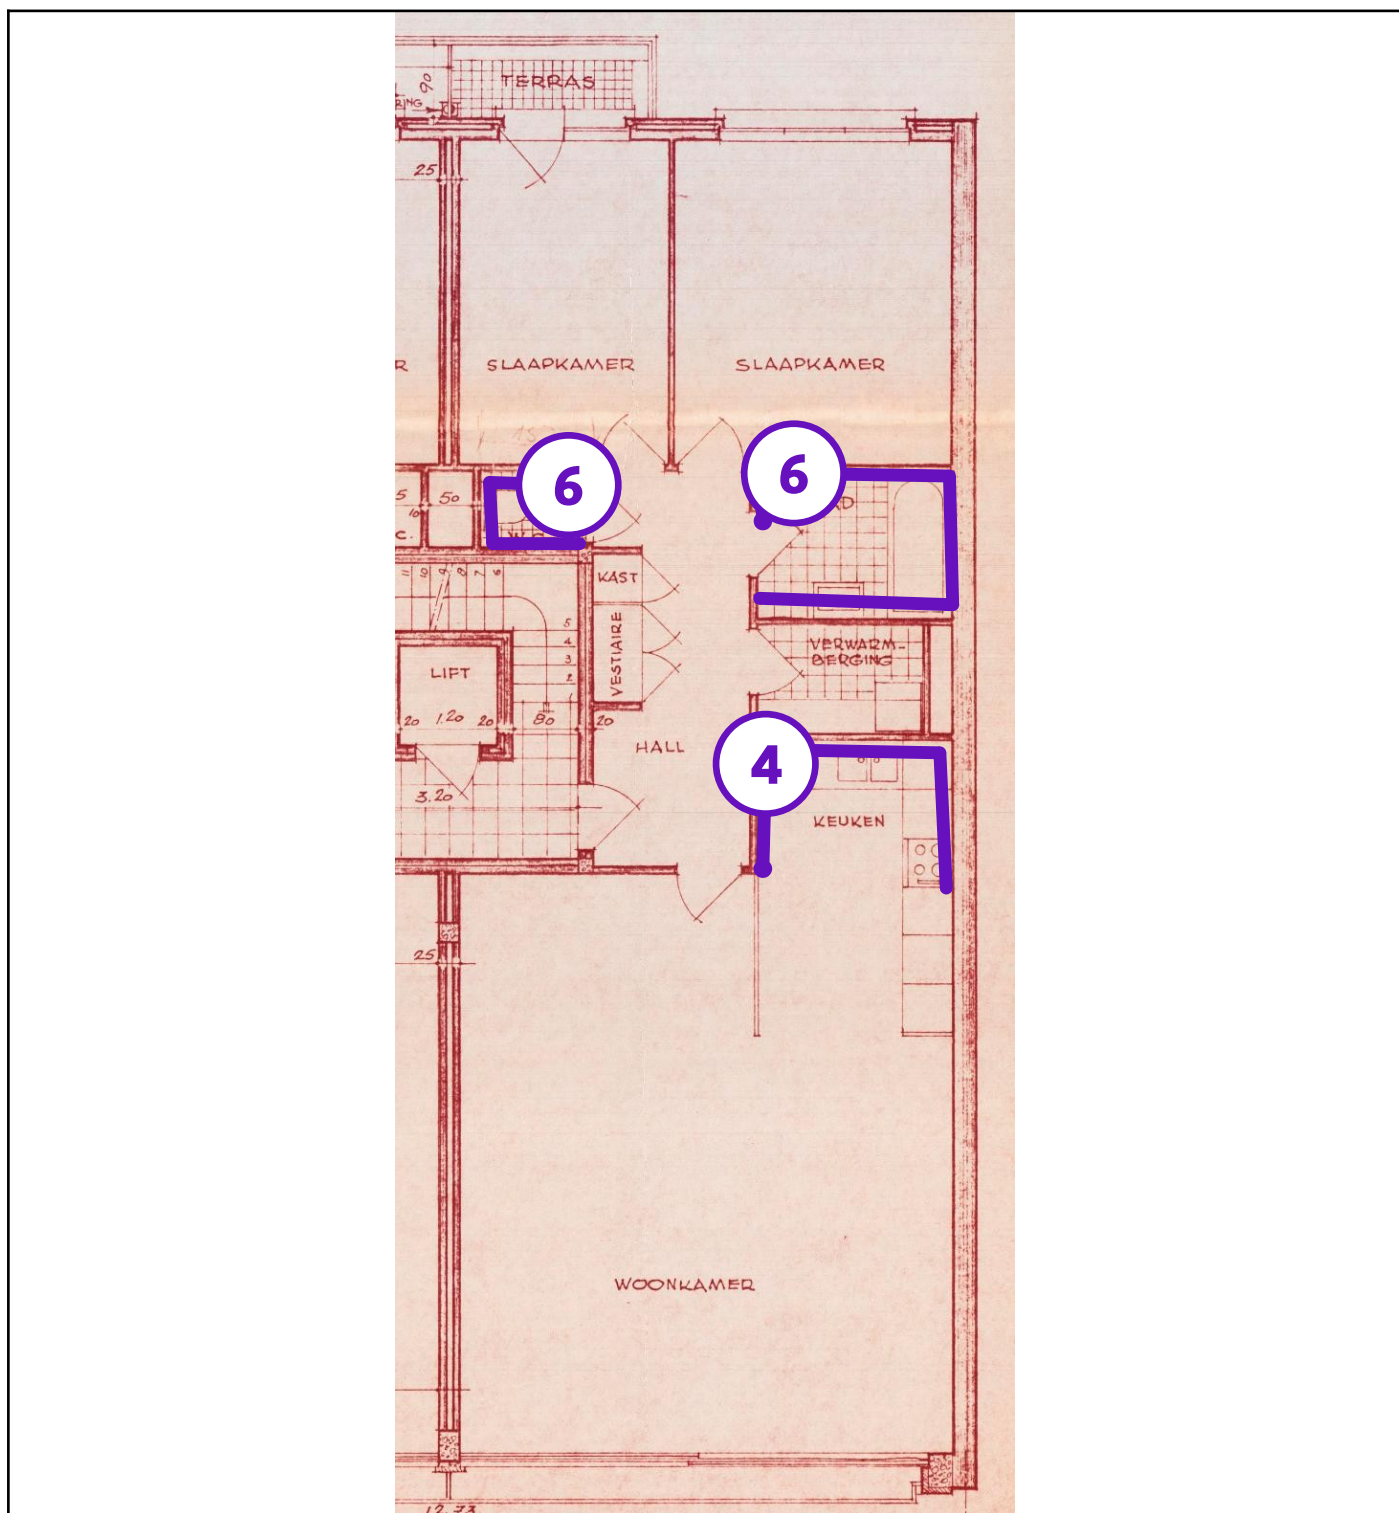
## Plan 1.3: Plan appartement

Beschrijving	Type	Actie
4. Lijm laag faiencetegels keuken	Advies	-

6. Lijm laag faiencetegels badkamer & toilet	Advies	-
--	--------	---

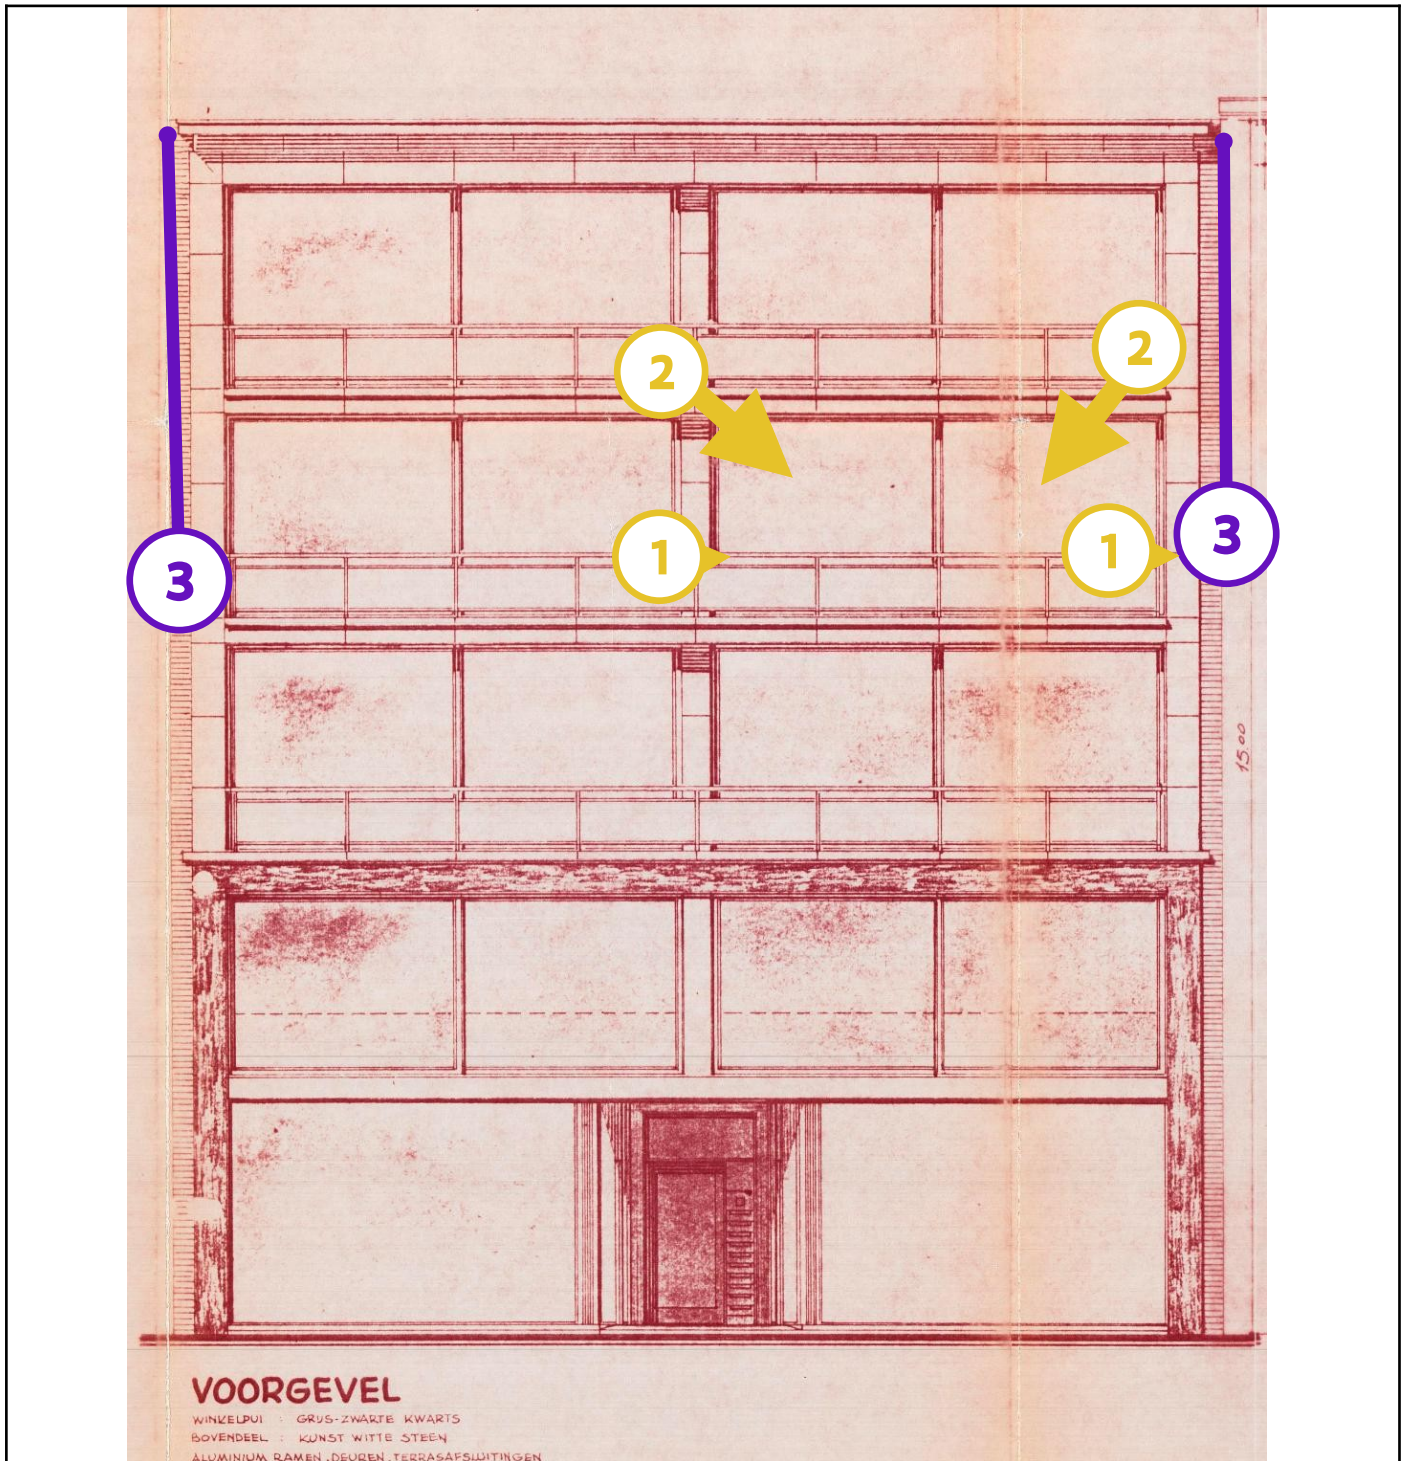
## Plan 1.4: Voorgevel gebouw

Beschrijving	Type	Actie
1. Kitwerk tussen raamkozijn en gevel	Asbestmateriaal	Zorgvuldig beheren
2. Mastiek tussen glas en raamkozijn	Asbestmateriaal	Zorgvuldig beheren

3. Asbestleien zijgevels en liftmotorkamer	Advies	-
--	--------	---

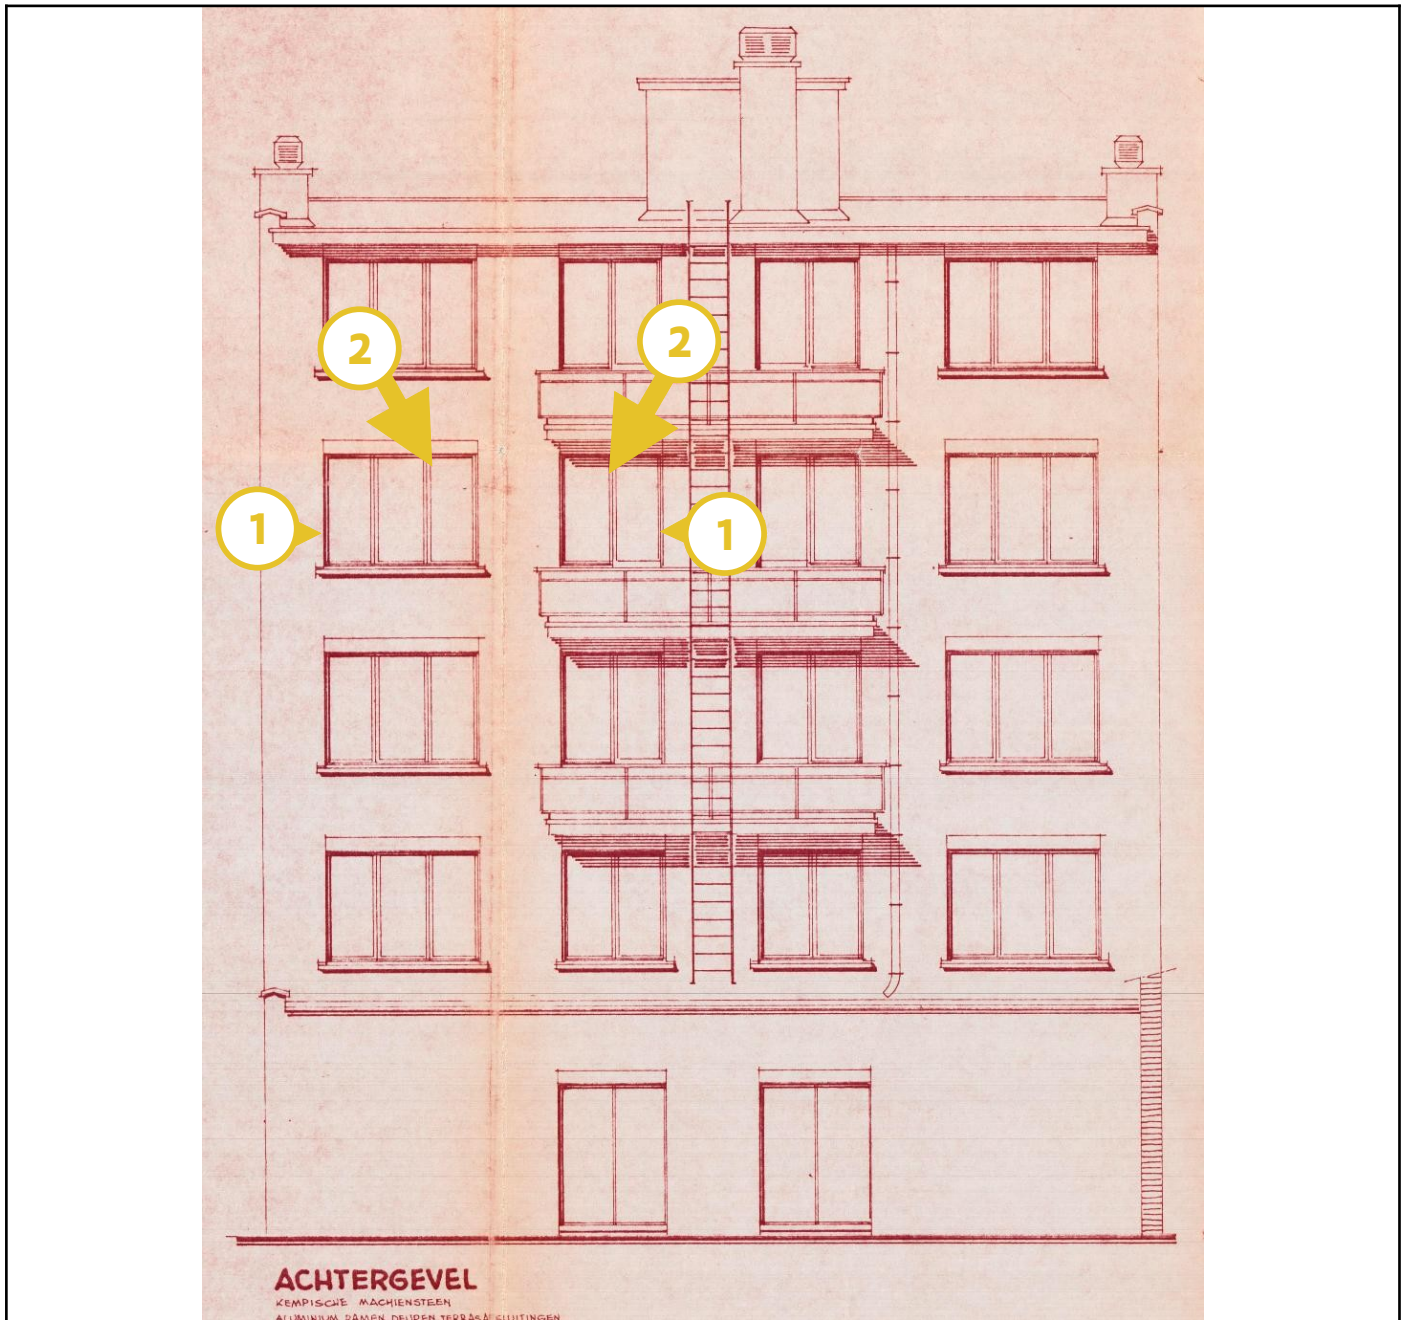
## Plan 1.5: Achtergevel gebouw

Beschrijving	Type	Actie
1. Kitwerk tussen raamkozijn en gevel	Asbestmateriaal	Zorgvuldig beheren
2. Mastiek tussen glas en raamkozijn	Asbestmateriaal	Zorgvuldig beheren

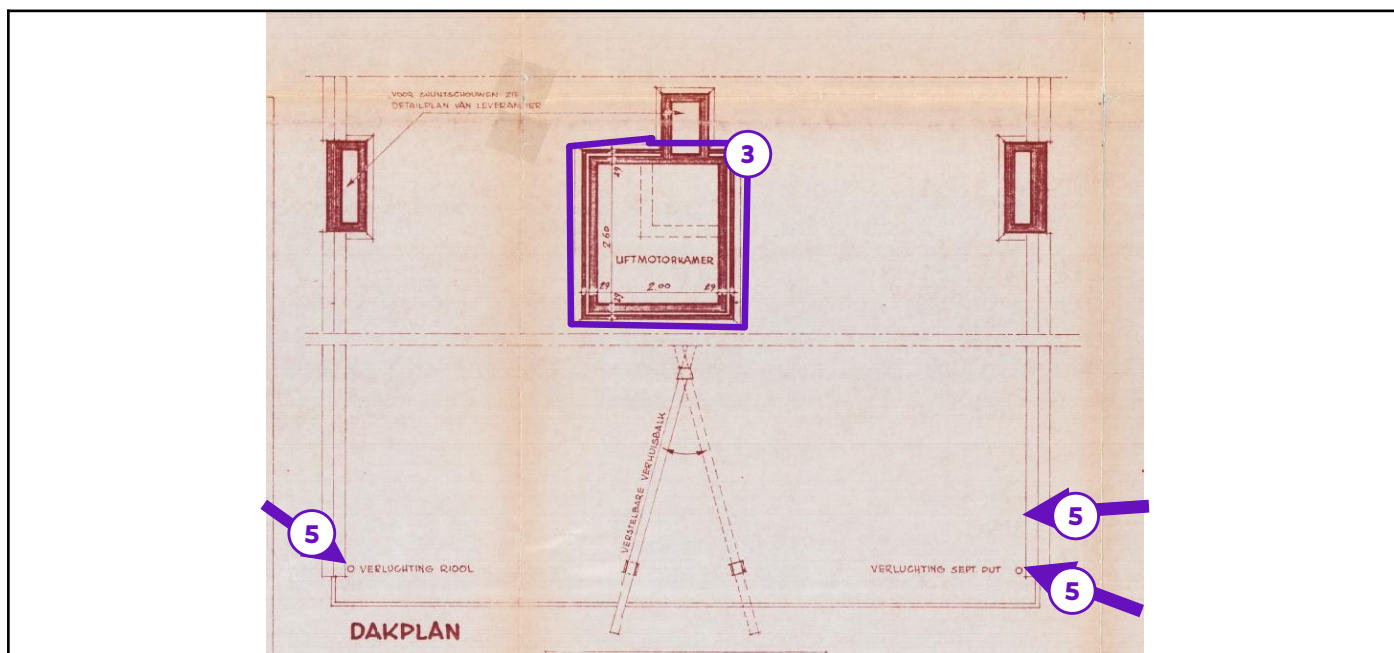
## Plan 1.6: Dakplan

Beschrijving	Type	Actie
3. Asbestleien zijgevels en liftmotorkamer	Advies	-
5. AC ventilatie riool/sept put en schouwhoed dak gebouw	Advies	-
