ADP2428

Asbestinventarisatetest

Bredabaan 466/1, 2170 Antwerpen

Attestnummer : 20240411-000551.000

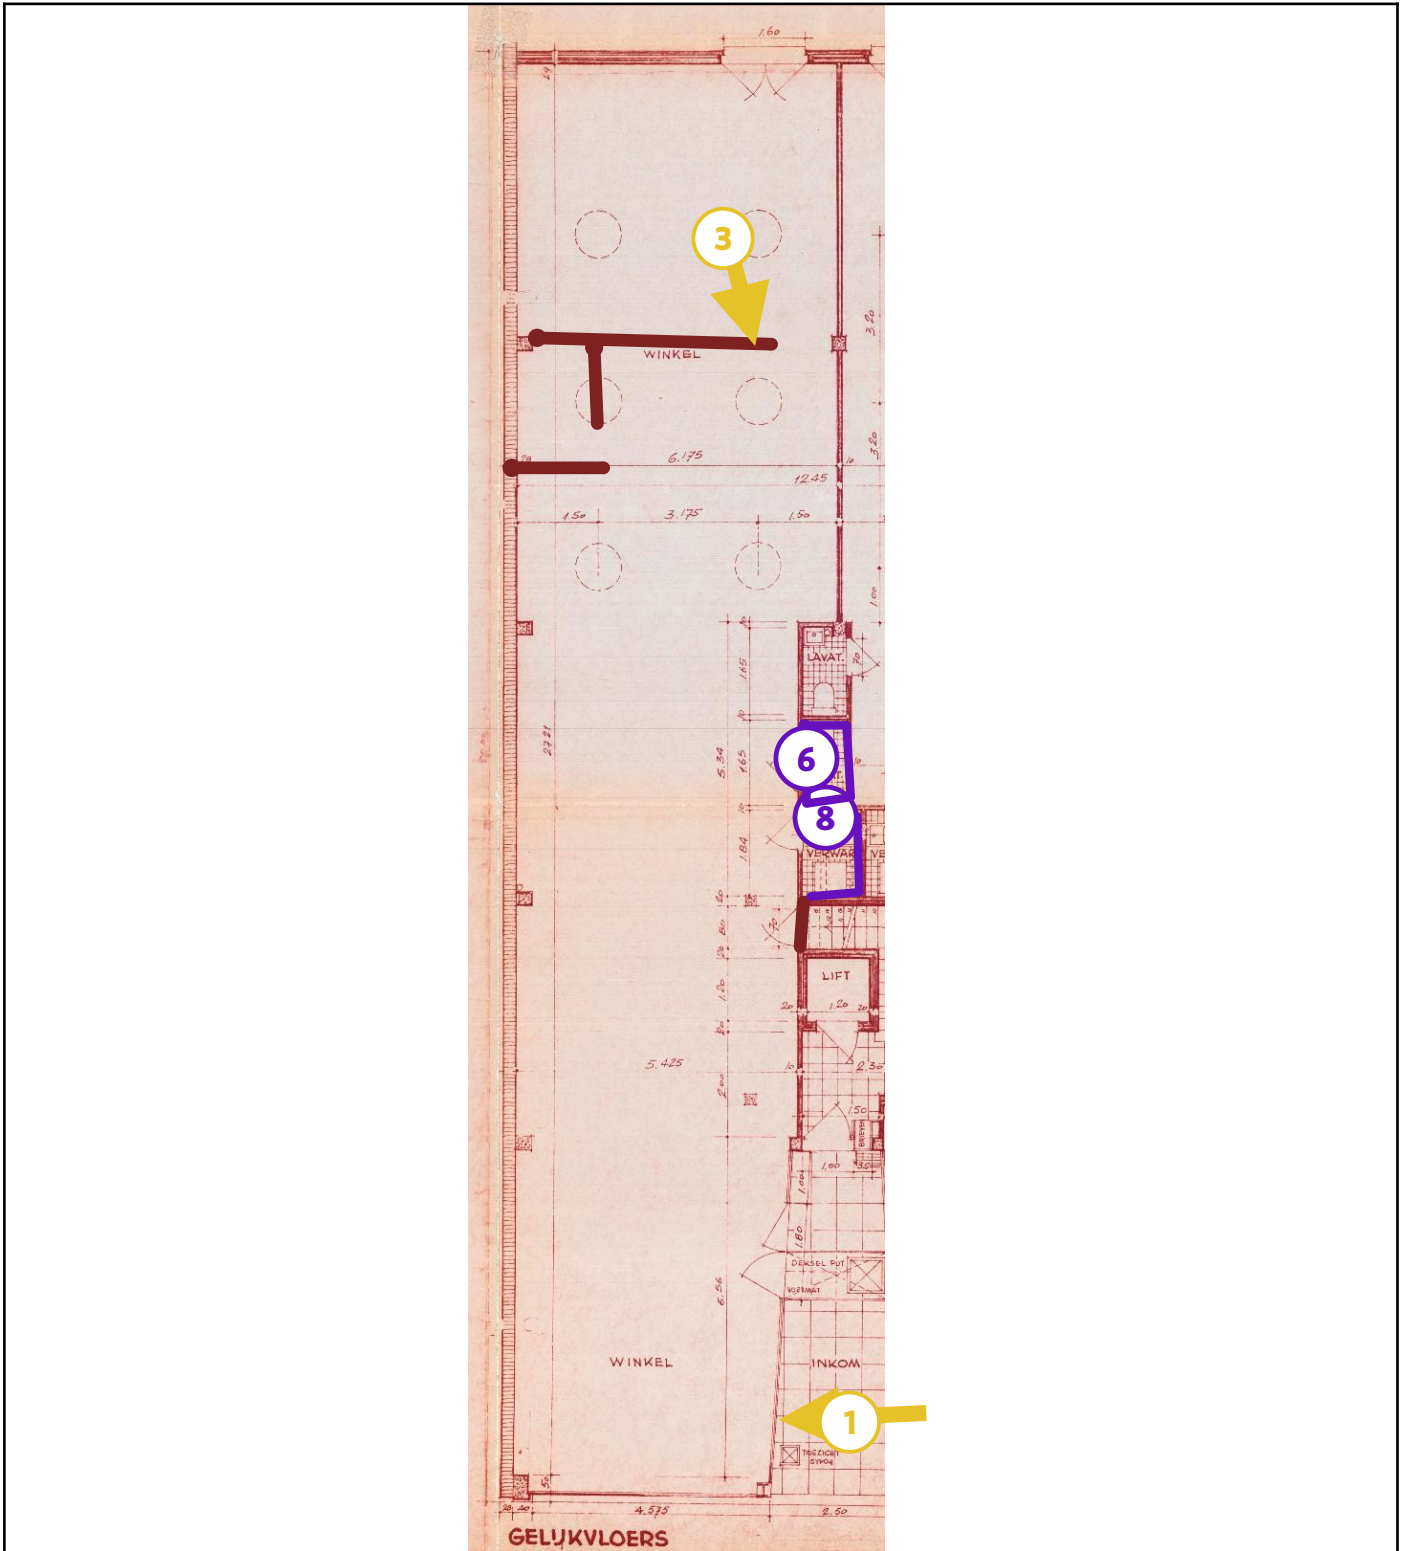
Plan 1.2: Plan handelspand

1. Mastiek tussen glas en raamkozijn	Asbestmateriaal	Zorgvuldig beheren
3. Bakeliet toepassing	Asbestmateriaal	Zorgvuldig beheren
6. Lijm laag faiencetegels toilet	Advies	-
8. Lijm laag faiencetegels stookplaats	Advies	-

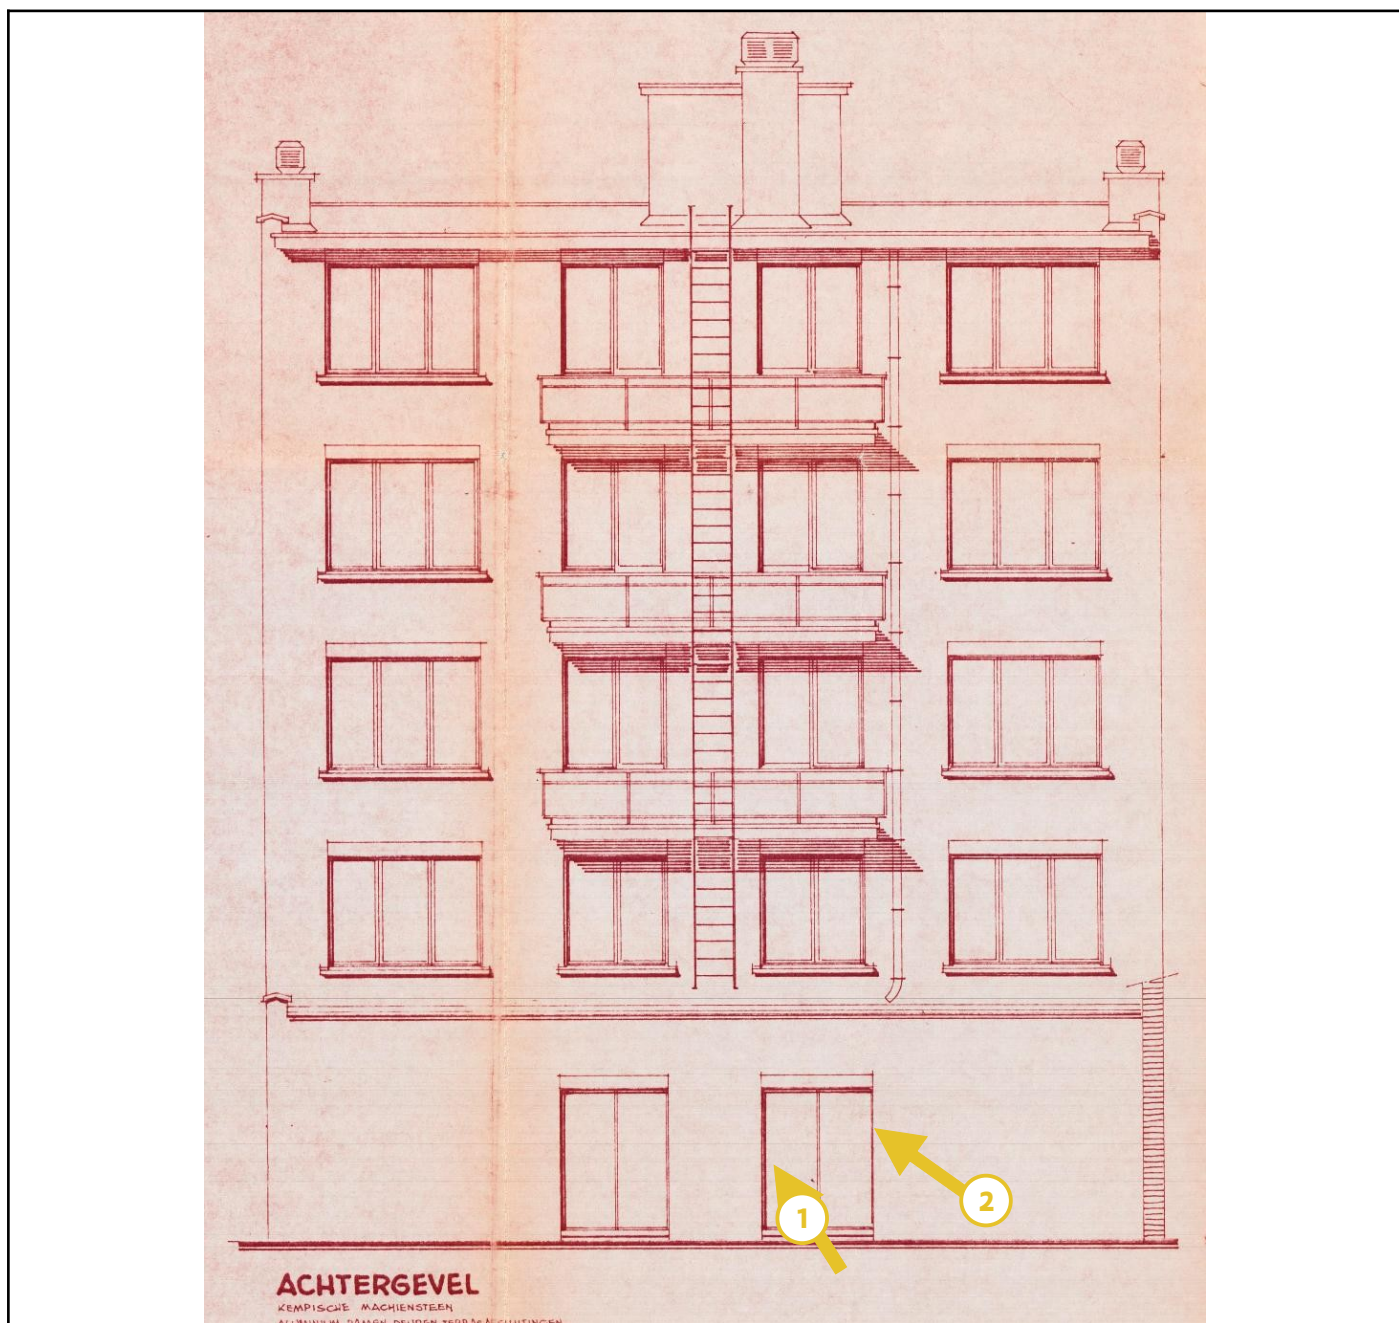
Plan 1.6: Achtergevel gebouw

Beschrijving	Type	Actie
1. Mastiek tussen glas en raamkozijn	Asbestmateriaal	Zorgvuldig beheren
2. Kitwerk tussen raamkozijn en gevel	Asbestmateriaal	Zorgvuldig beheren
