# Asbestinventarisatattest

Statiestraat 29A, 2018 Antwerpen

Attestnummer : 20250513-000033.000

Uitgegeven op : 13.05.2025

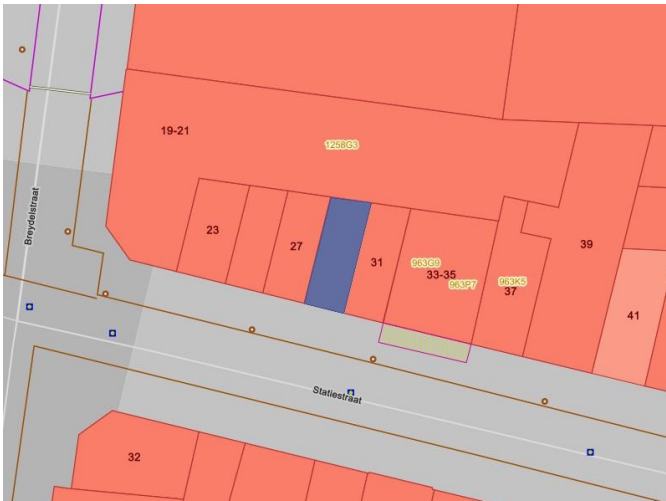
## Zone 1: 29 A handel

Tijdens de inspectie vastgesteld:

- 0 Asbestmaterialen
- 0 Beperkingen
- 0 Uitsluitingen
- 0 Roerende goederen
- 0 Puin, steenslag, (water)bodem
- 1 Advies
- 2 Geen asbest
