# Asbestinventarisatetest

Statiestraat 29/101, 2018 Antwerpen

Attestnummer : 20250513-000024.000

Uitgegeven op : 13.05.2025

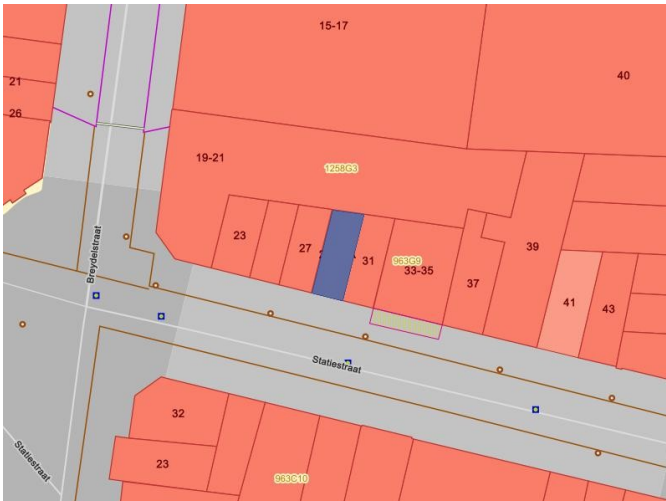
## Zone 1: Hoofdgebouw

Tijdens de inspectie vastgesteld:

- 0 Asbestmaterialen
- 0 Beperkingen
- 0 Uitsluitingen
- 0 Roerende goederen
- 0 Puin, steenslag, (water)bodem
- 1 Advies
- 2 Geen asbest
