# Asbestinventarisatetest

Statiestraat 29, 2018 Antwerpen  
Gemeenschappelijke delen

Attestnummer : 20250513-000038.000

Uitgegeven op : 13.05.2025

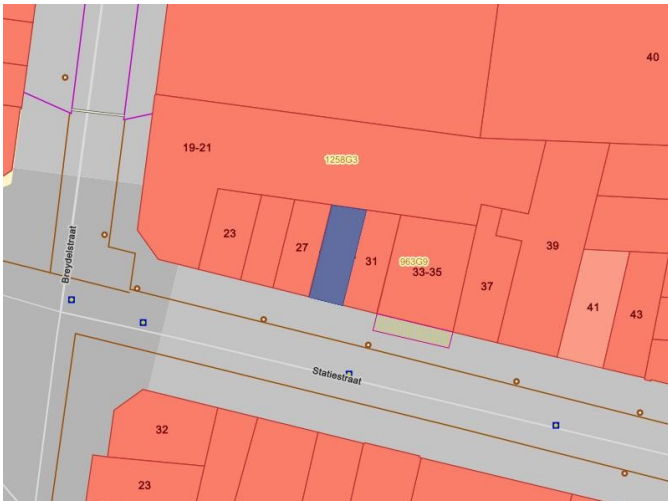
## Zone 1: Hoofdgebouw

Tijdens de inspectie vastgesteld:

- 0 Asbestmaterialen
- 1 **Beperking**
- 0 Uitsluitingen
- 0 Roerende goederen
- 0 Puin, steenslag, (water)bodem
- 1 **Advies**
- 2 **Geen asbest**
