# Asbestinventarisatetest

Smedenstraat 27, 2610 Antwerpen

Attestnummer : **20240409-000220.000**

**Asbestveilig**

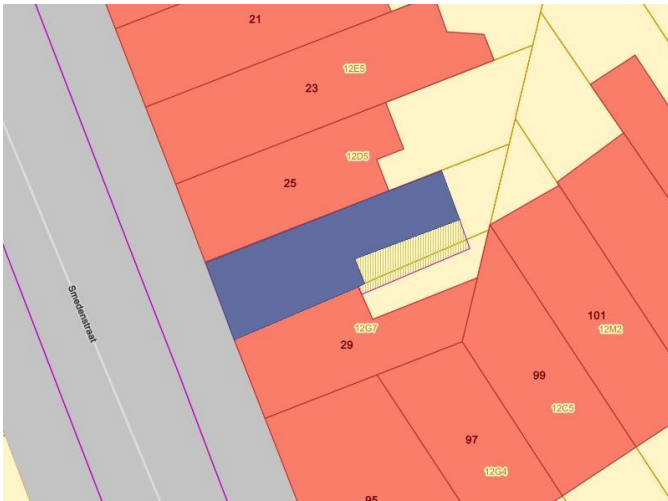
## Zone 1: Hoofdgebouw

- 0 Asbestmaterialen
- 1 **Beperkingen**
- 0 Uitsluitingen
- 0 Roerende goederen
- 0 Puin, steenslag, (water)bodem
- 5 **Adviezen**
- 1 **Geen asbest**

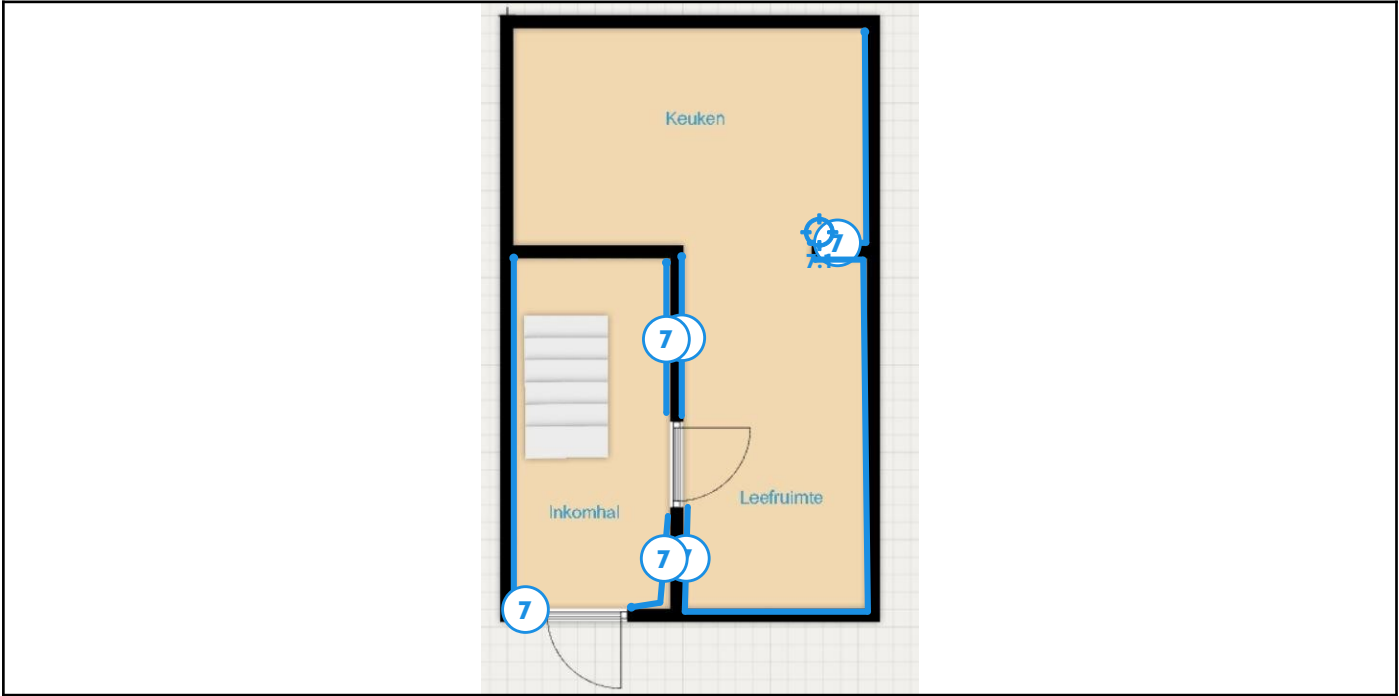
# Plan 1.1: GLV smedenstraat

| Beschrijving | Type | Actie |
|---|---|---|
| 7. Pleisterwerk muren | Geen asbest | - |
| 7.1 Code: S1 | Mengmonster | - |

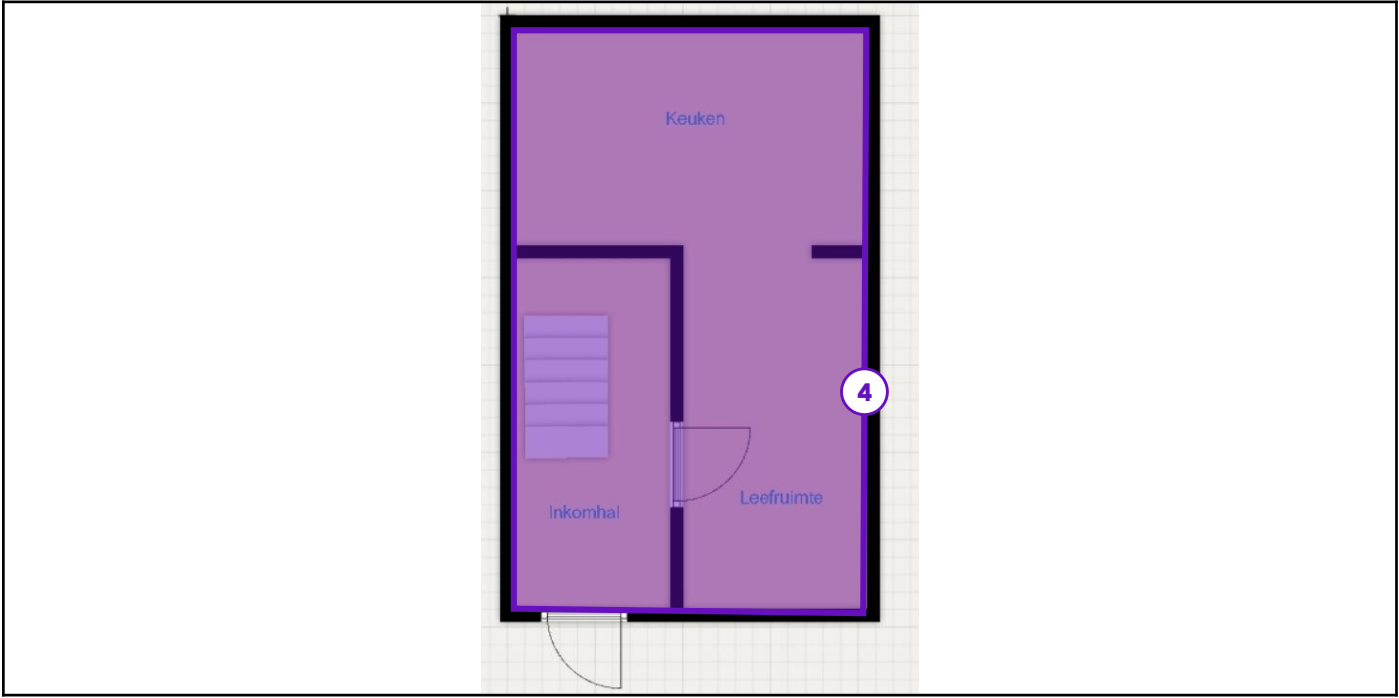
# Plan 1.2: GLV smedenstraat

| Beschrijving | Type | Actie |
|---|---|---|
| 4. Valse plafonds | Advies | - |

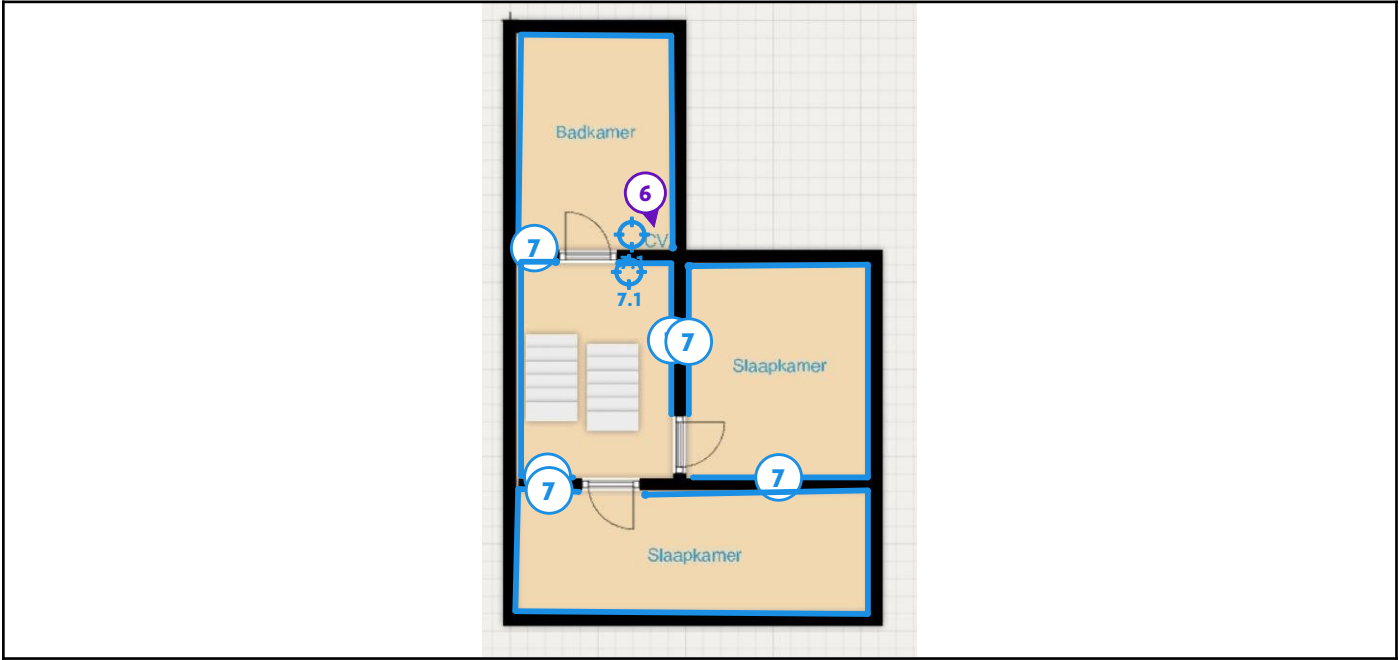
# Plan 1.3: V1 smedenstraat

| Beschrijving | Type | Actie |
|---|---|---|
| 6. CV ketel Vaillant | Advies | - |
| 7. Pleisterwerk muren | Geen asbest | - |
| 7.1 Code: S1 | Mengmonster | - |

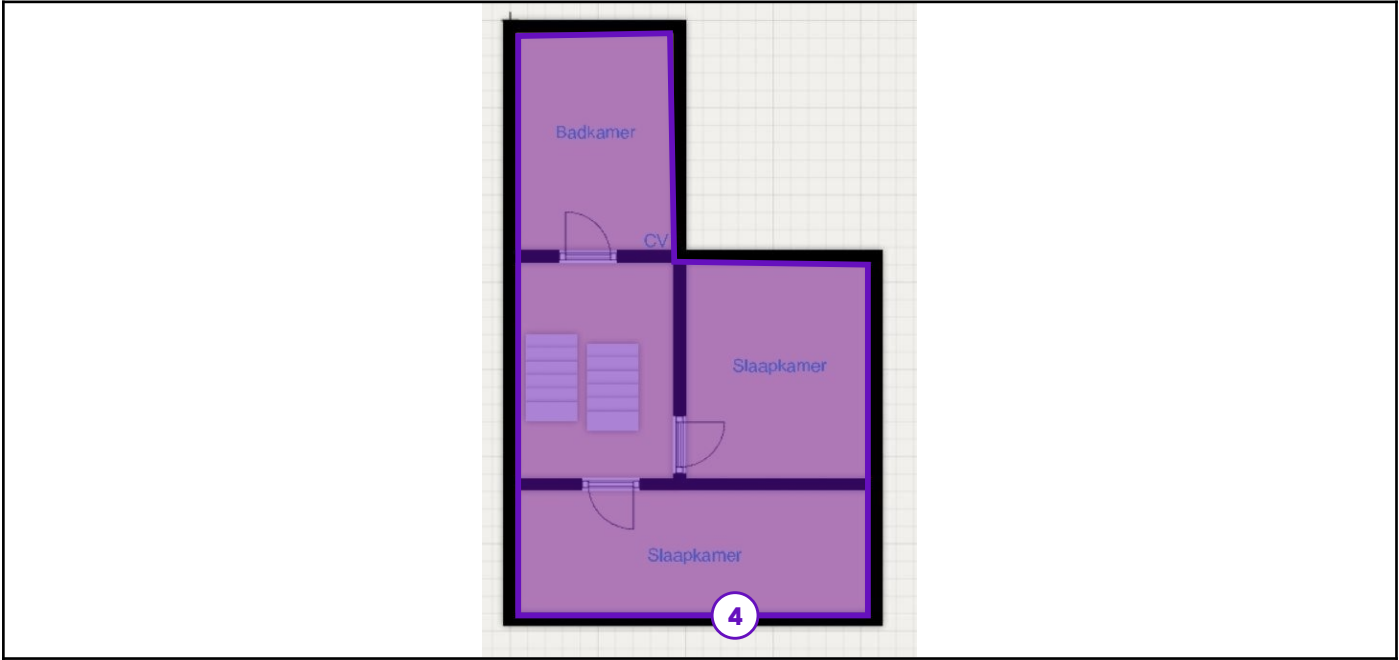
# Plan 1.4: V1 smedenstraat

| Beschrijving | Type | Actie |
|---|---|---|
| 4. Valse plafonds | Advies | - |

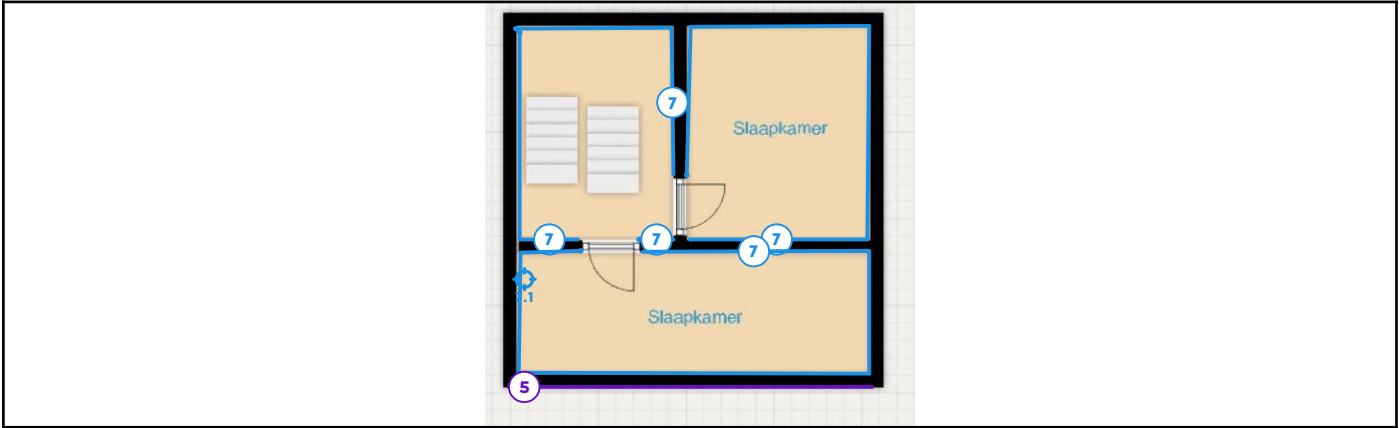
# Plan 1.5: V2 smedenstraat

| Beschrijving | Type | Actie |
|---|---|---|
| 5. Natuurleien voorgevel V2 | Advies | - |
| 7. Pleisterwerk muren | Geen asbest | - |
| 7.1 Code: S1 | Mengmonster | - |

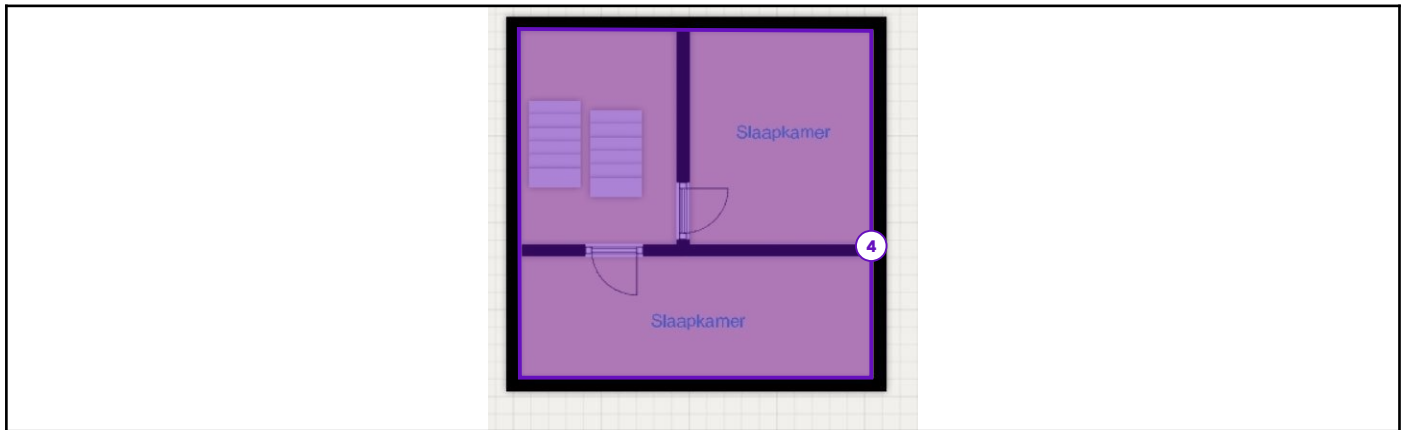
## Plan 1.6: V2 smedenstraat

| Beschrijving | Type | Actie |
|---|---|---|
| 4. Valse plafonds | Advies | - |

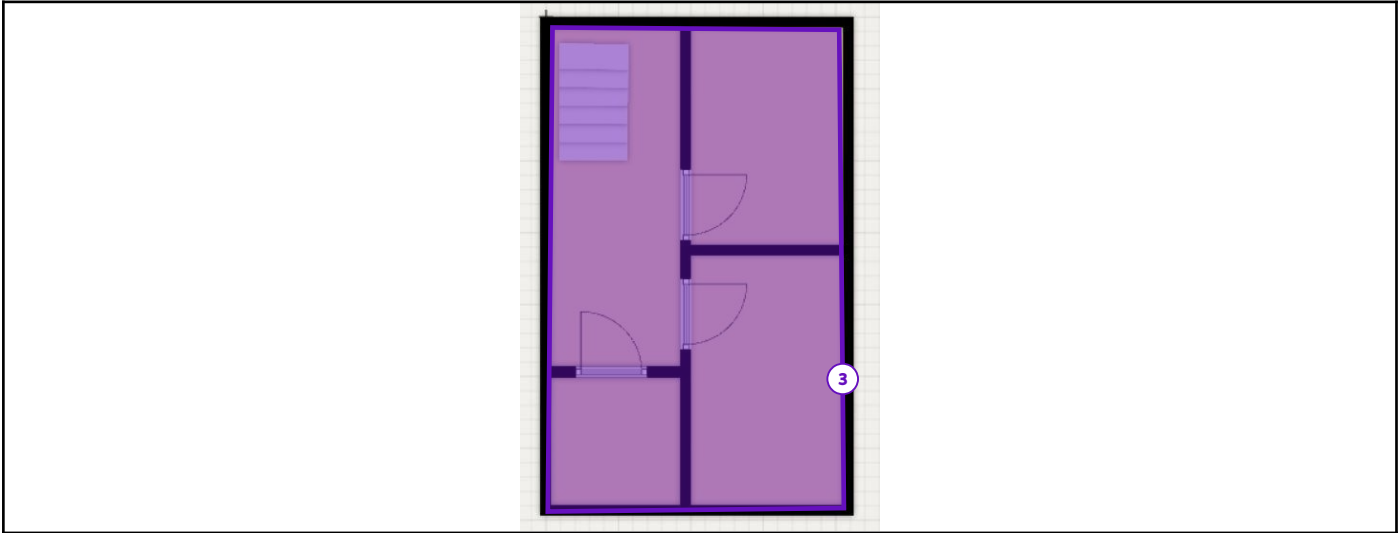
# Plan 1.7: Kelder smedenstraat

| Beschrijving | Type | Actie |
|---|---|---|
| 3. Kelder asbestvrij | Advies | - |

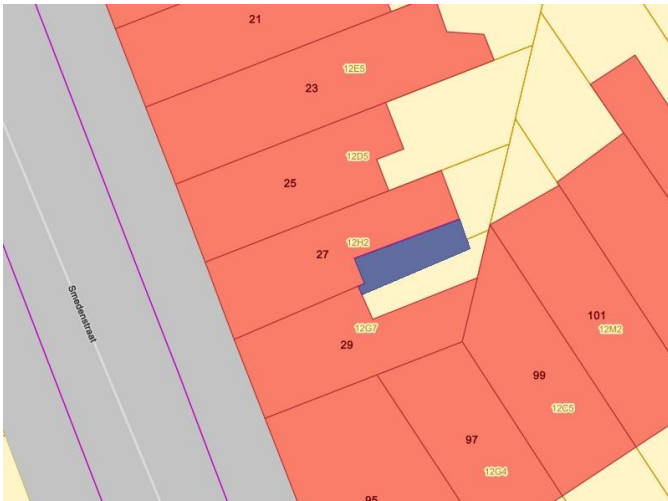
## Zone 2: Afdak

- 0 Asbestmaterialen
- 0 Beperkingen
- 0 Uitsluitingen
- 0 Roerende goederen
- 0 Puin, steenslag, (water)bodem
- 0 Adviezen
- 0 Geen asbest
