# Asbestinventarisatattest

Buurtspoorwegstraat 107, 8450 Bredene

Attestnummer : 20260226-000082.000

**Niet-asbestveilig**

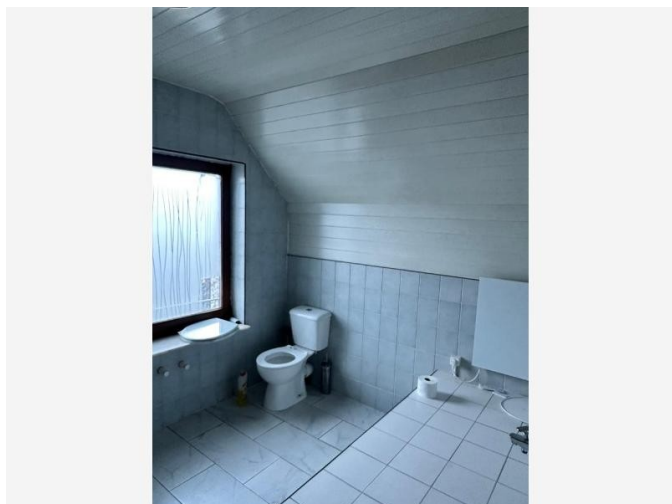
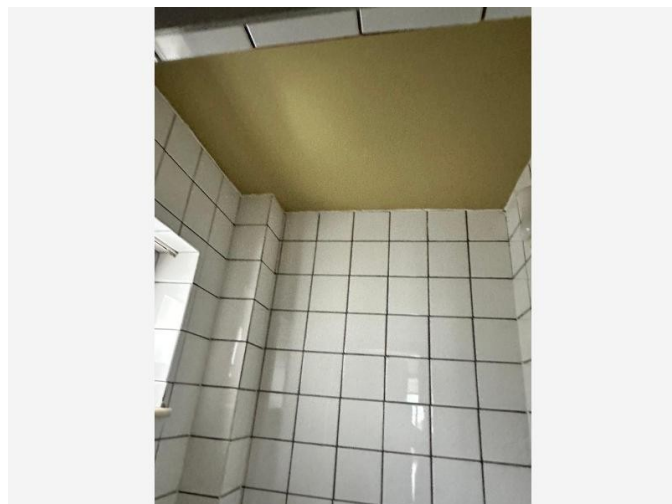
### Informatie over een materiaal dat de asbestdeskundige niet kan waarnemen of vaststellen

| Basis voor advies | Beoordeling op basis van expertise, zonder een vaststelling door de asbestdeskundige. |

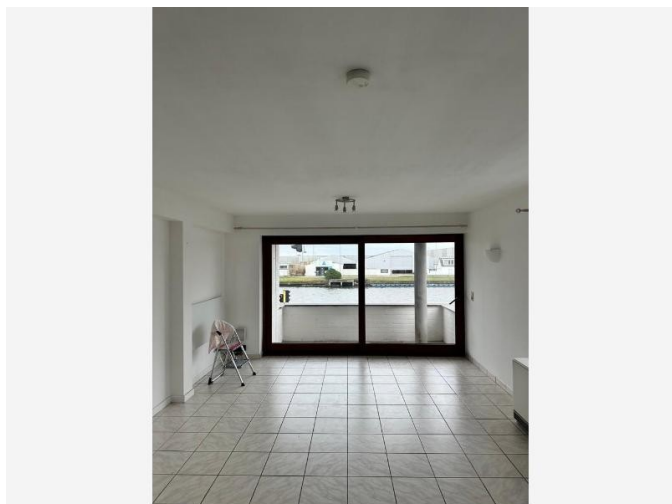
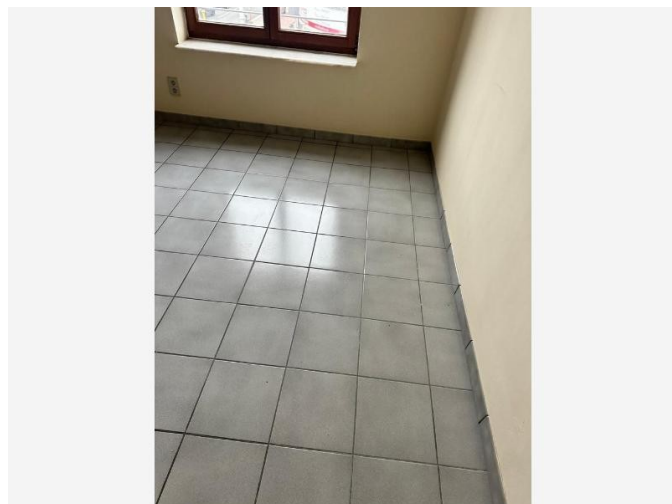
### Informatie over een niet-asbestverdacht materiaal

| Basis voor advies | De asbestdeskundige beoordeelt het materiaal als niet-asbestverdacht. |

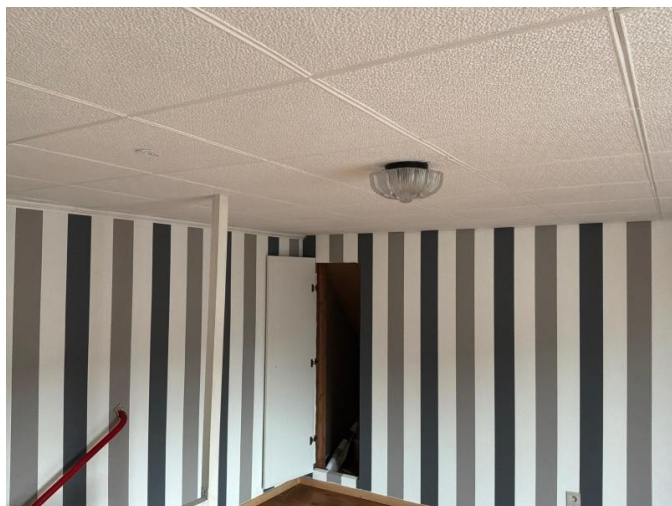
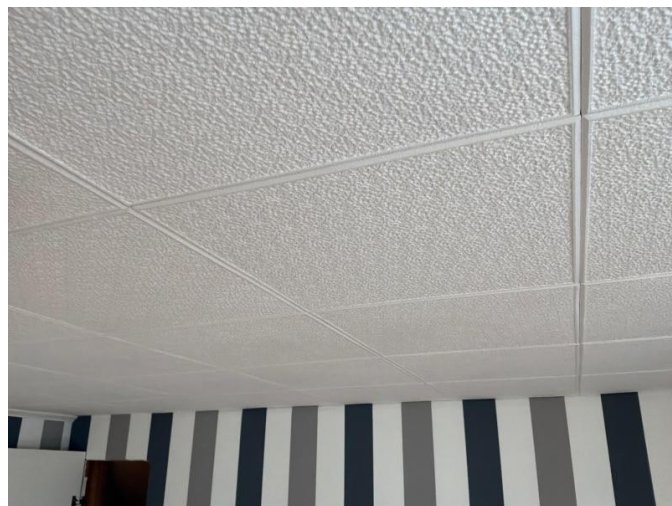
### Informatie over een niet-asbestverdacht materiaal

| Basis voor advies | De asbestdeskundige beoordeelt het materiaal als niet-asbestverdacht. |

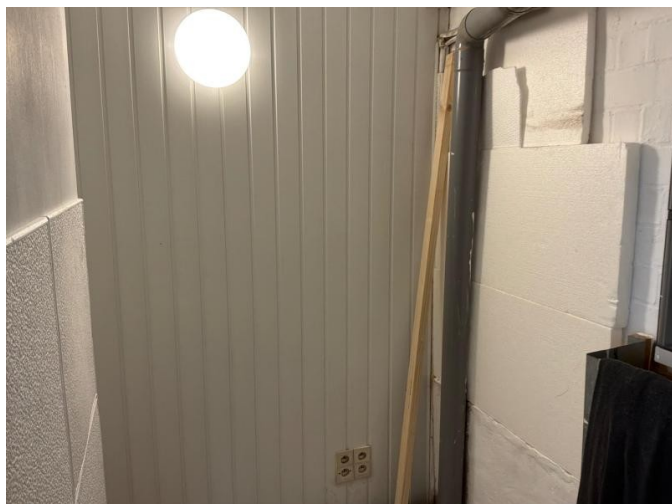
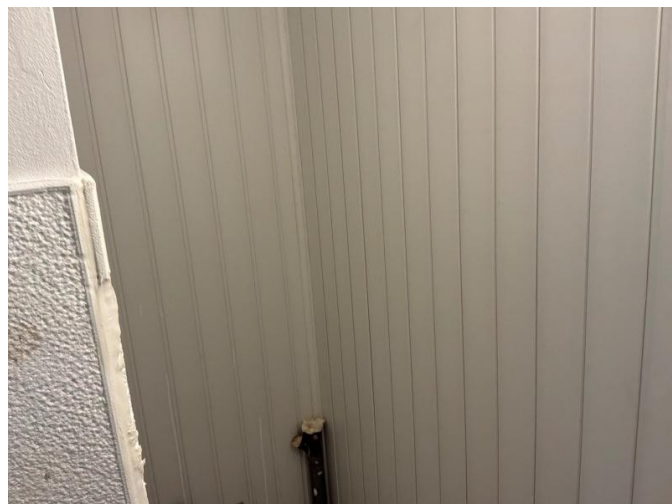
### Informatie over een niet-asbestverdacht materiaal

| Basis voor advies | De asbestdeskundige beoordeelt het materiaal als niet-asbestverdacht. |

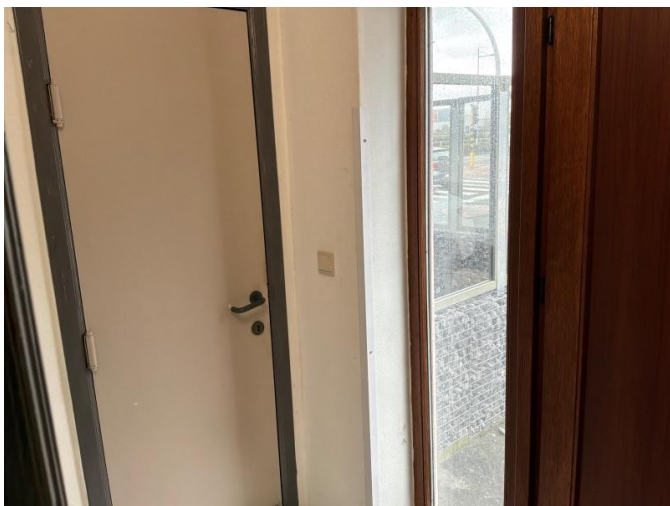
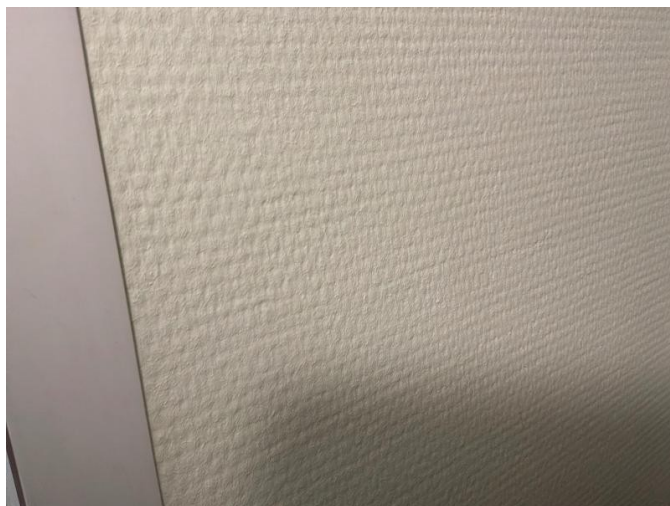
Geen asbest

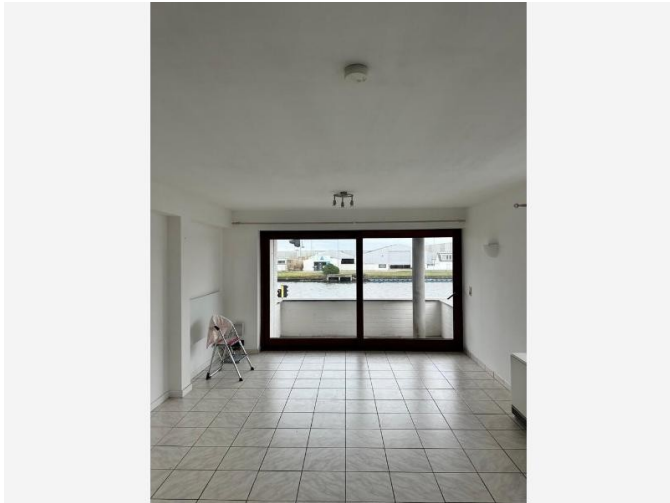
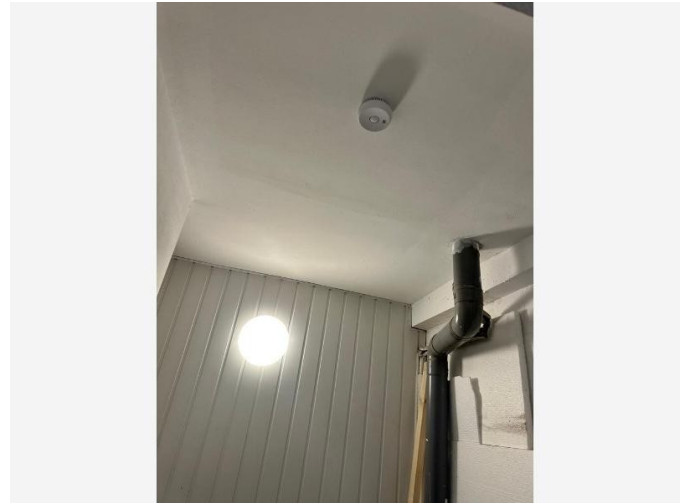
## Fiche 8: Pleisterwerk plafonds

Geen asbest

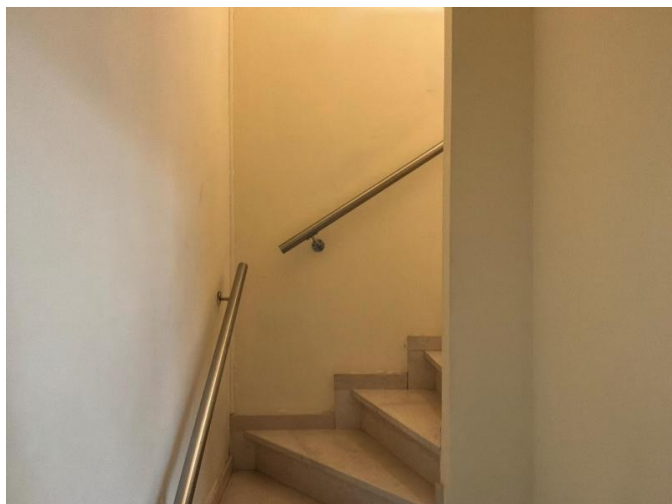
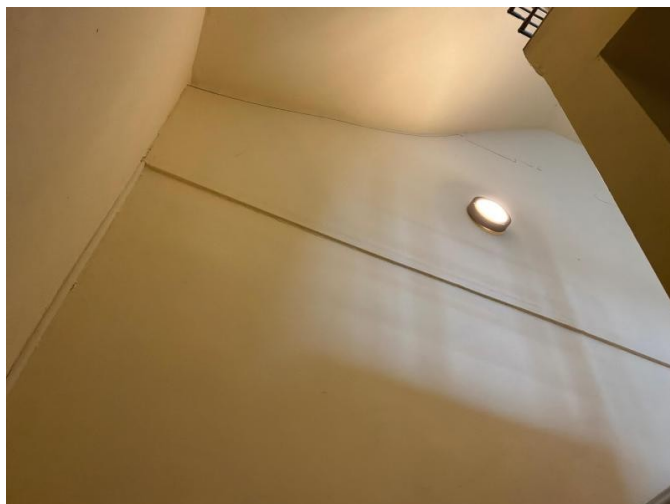
## Fiche 9: Pleisterwerk traphal (gemene delen)

Geen asbest

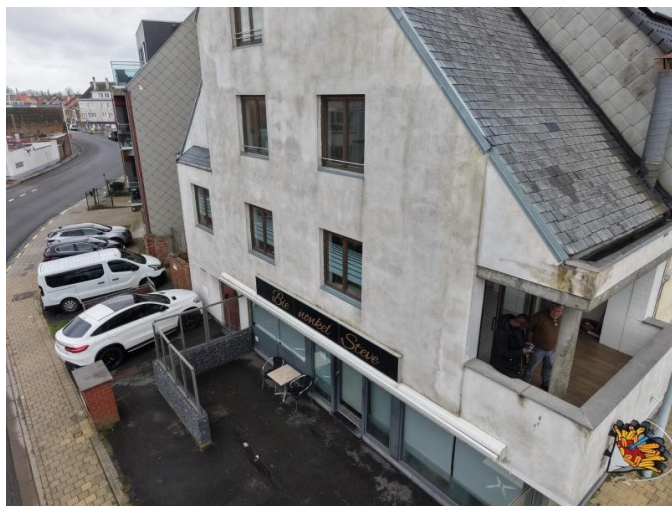
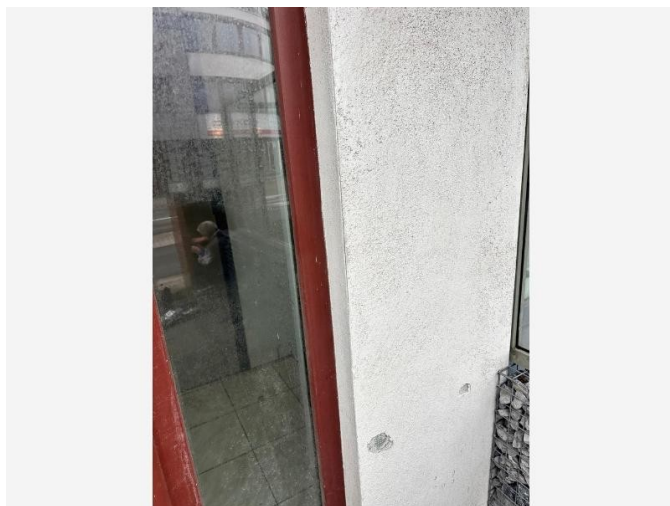
## Fiche 11: Crepi gevels

Geen asbest
