# Asbestinventarisatetest

Prekersstraat 57, 2000 Antwerpen  
Gemeenschappelijke delen

Attestnummer : 20240906-000353.000

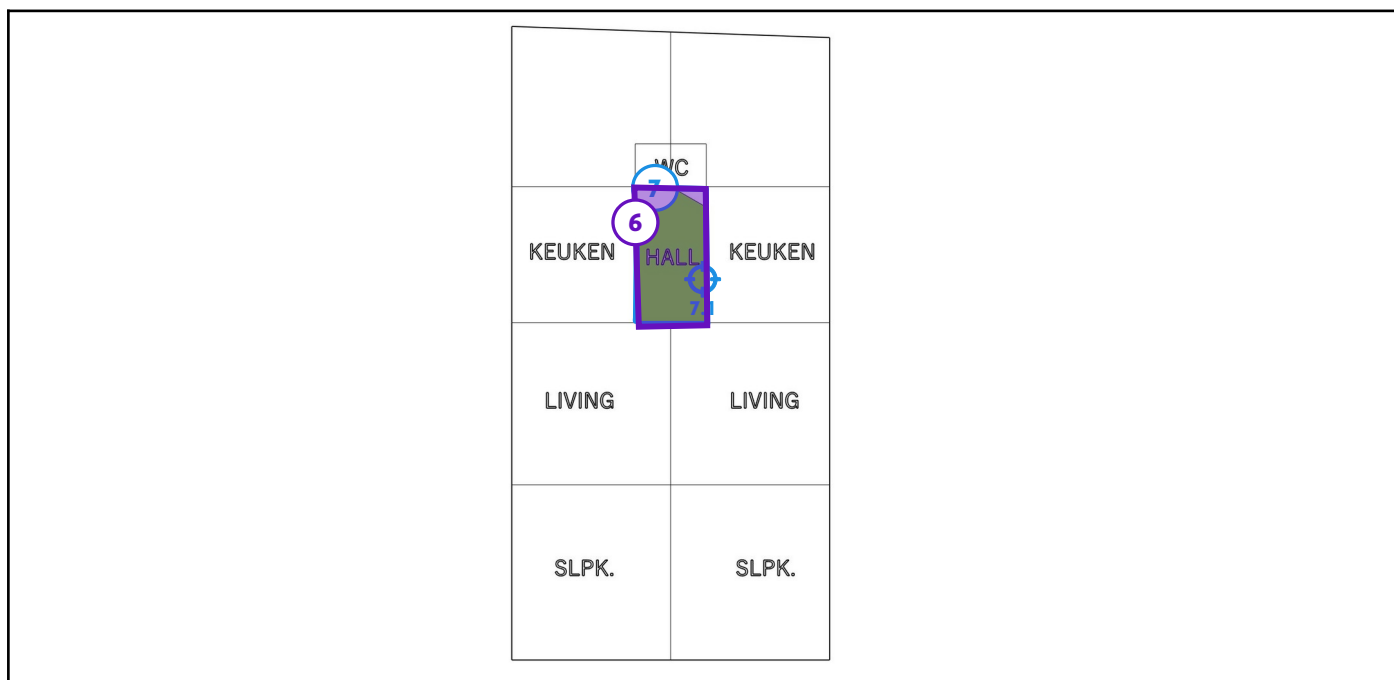
## Plan 1.3: Verdieping 1

Beschrijving	Type	Actie
6. Valse plafonds trappenhal	Advies	-
7. Pleisterwerk muren trap	Geen asbest	-
7.1 Code: M1	Mengmonster	-

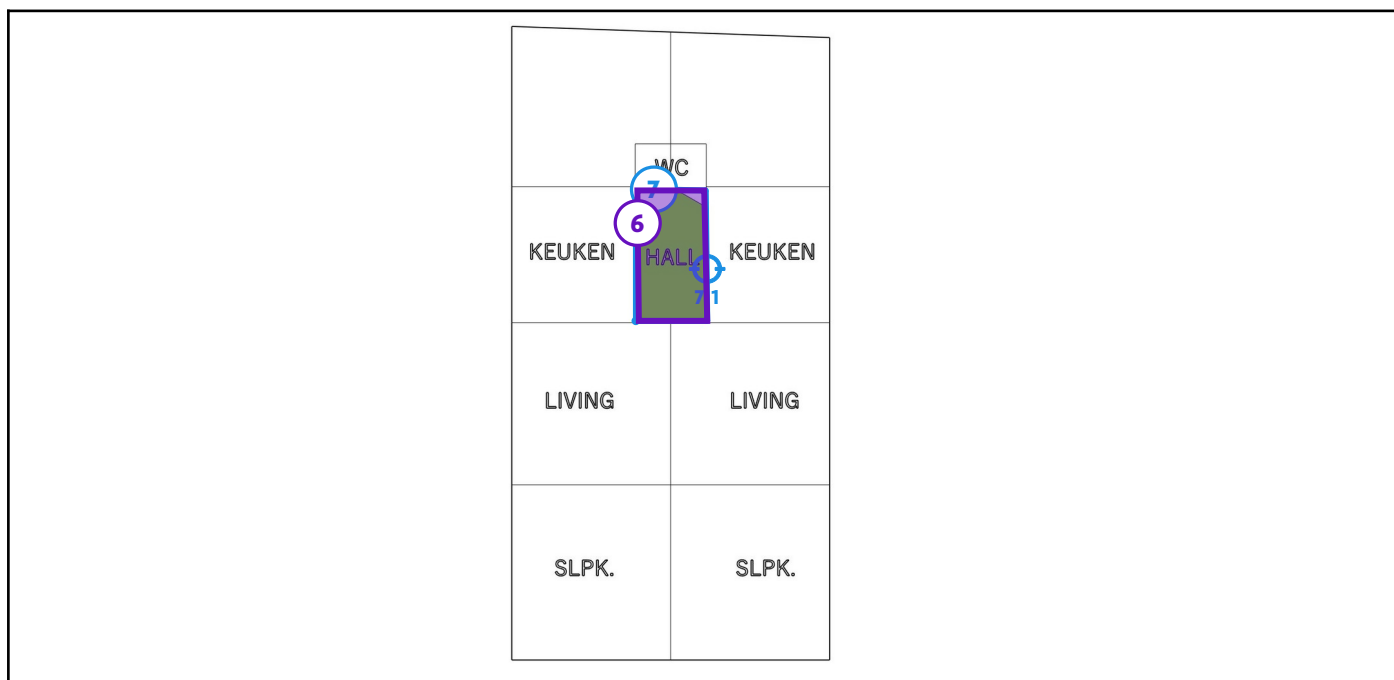
## Plan 1.4: Verdieping 2

Beschrijving	Type	Actie
6. Valse plafonds trappenhal	Advies	-
7. Pleisterwerk muren trap	Geen asbest	-
7.1 Code: M1	Mengmonster	-

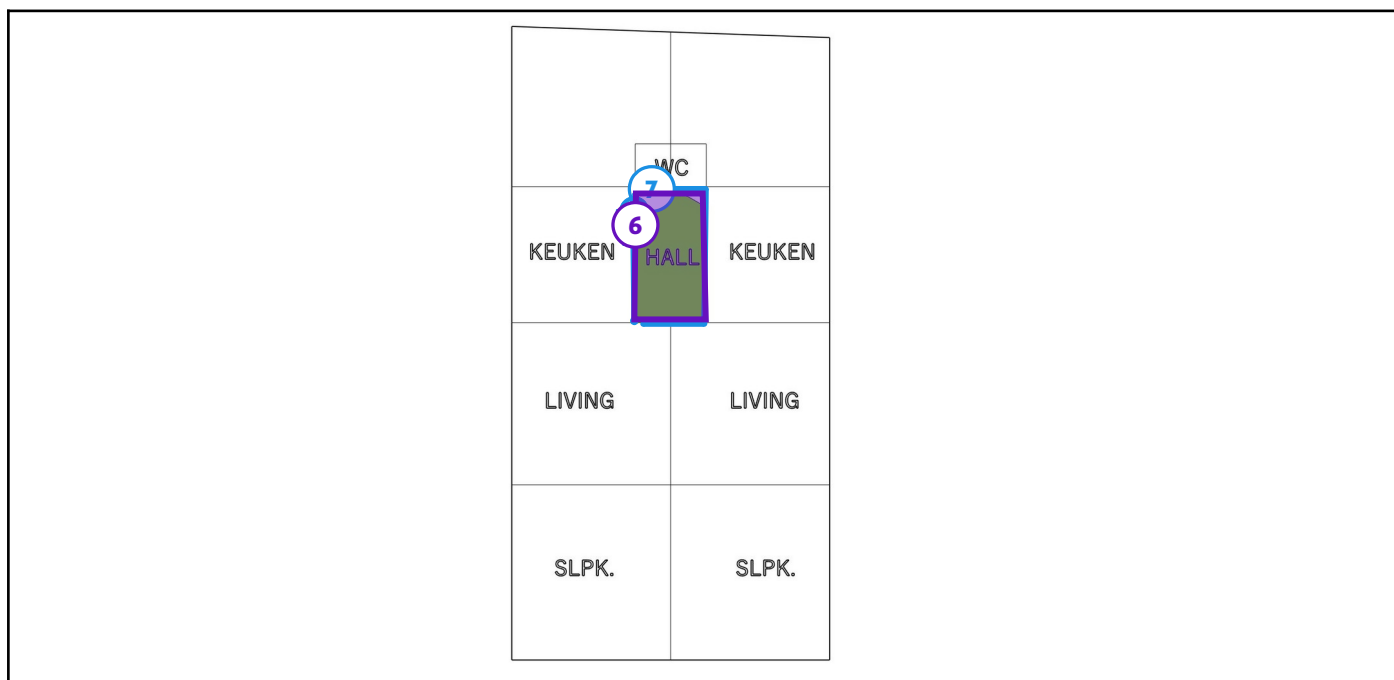
## Plan 1.5: Verdieping 3

Beschrijving	Type	Actie
6. Valse plafonds trappenhal	Advies	-
7. Pleisterwerk muren trap	Geen asbest	-
7.1 Code: M1	Mengmonster	-
