## Asbestattest (OVAM)

# Asbestinventarisatetest

Dorpsstraat 39/3, 1731 Asse

Attestnummer : 20250909-000265.000

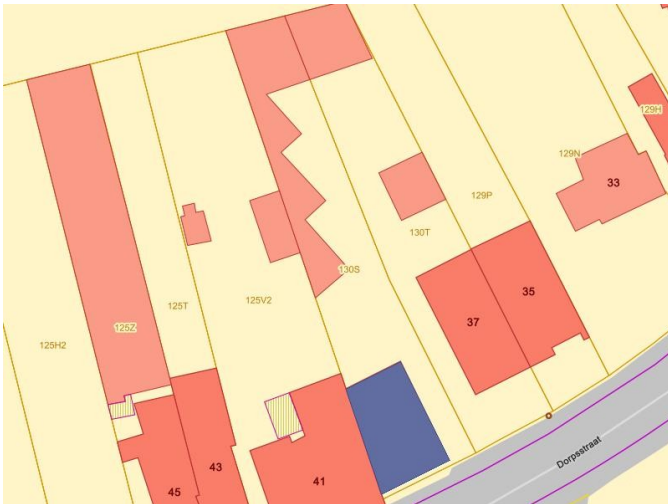
## Zone 1: Hoofdgebouw

Tijdens de inspectie vastgesteld:

- 0 Asbestmaterialen
- 0 Beperkingen
- 0 Uitsluitingen
- 0 Roerende goederen
- 0 Puin, steenslag, (water)bodem
- 5 Adviezen
- 2 Geen asbest

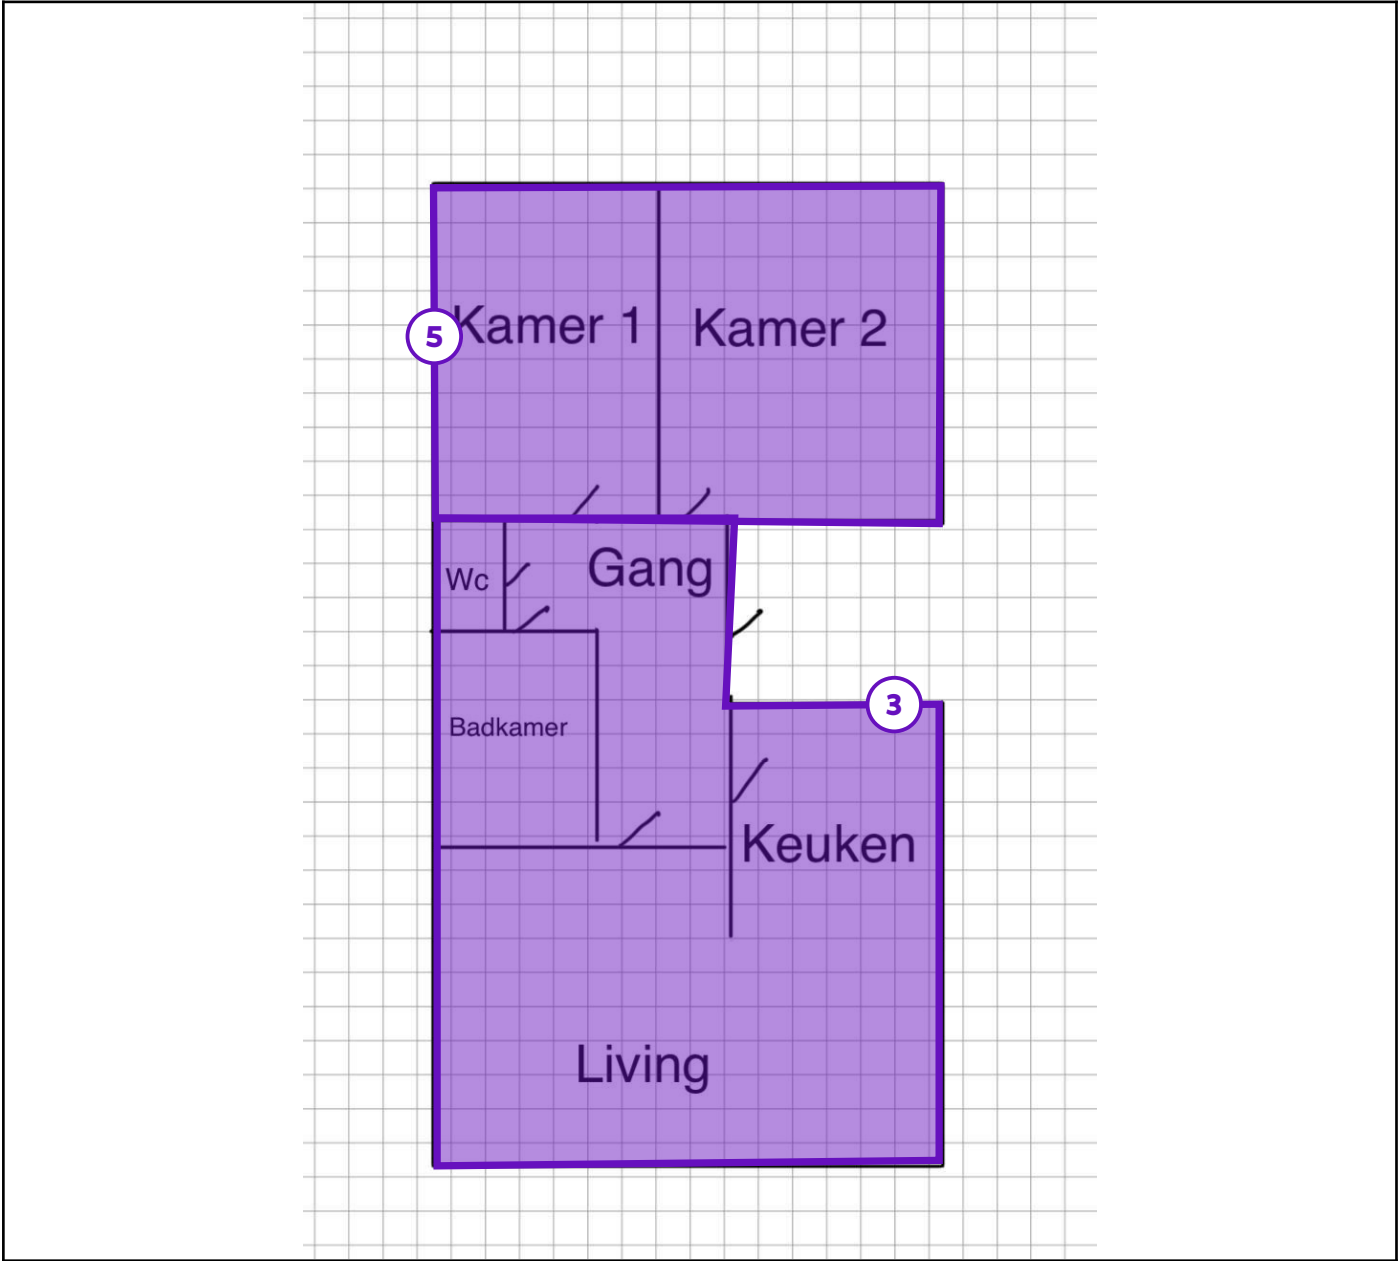
# Plan 1.2: Appartement

| Beschrijving | Type | Actie |
|---|---|---|
| 5. Vloerbekleding - Niet verdacht | Advies | - |

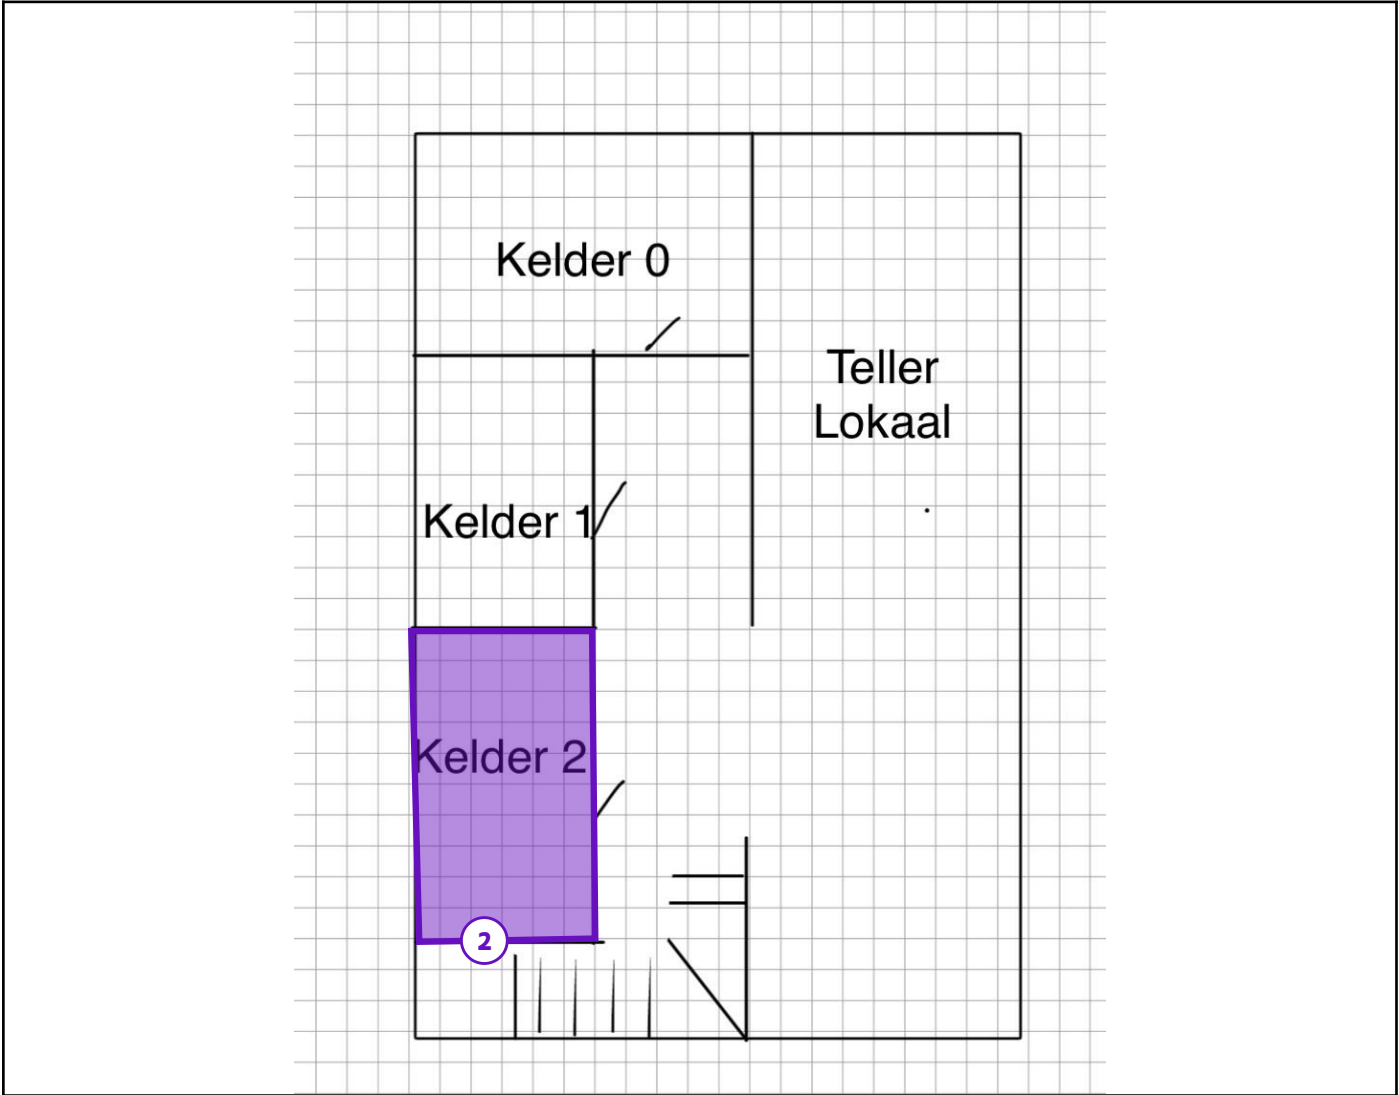
# Plan 1.3: Kelder plan

| Beschrijving | Type | Actie |
|---|---|---|
| 2. Berging/garage/kelder (bij appartementen) | Advies | - |

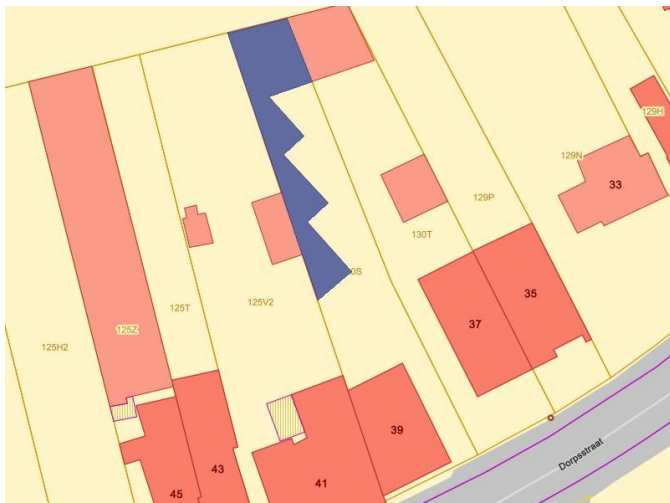
## Zone 2: Bijgebouw

Tijdens de inspectie vastgesteld:

- 0 Asbestmaterialen
- 0 Beperkingen
- 0 Uitsluitingen
- 0 Roerende goederen
- 0 Puin, steenslag, (water)bodem
- 0 Adviezen
- 0 Geen asbest
