# Asbestinventarisatetest

Kouterbaan 12, 1861 Meise

Attestnummer : 20250827-000208.000

**Niet-asbestveilig**

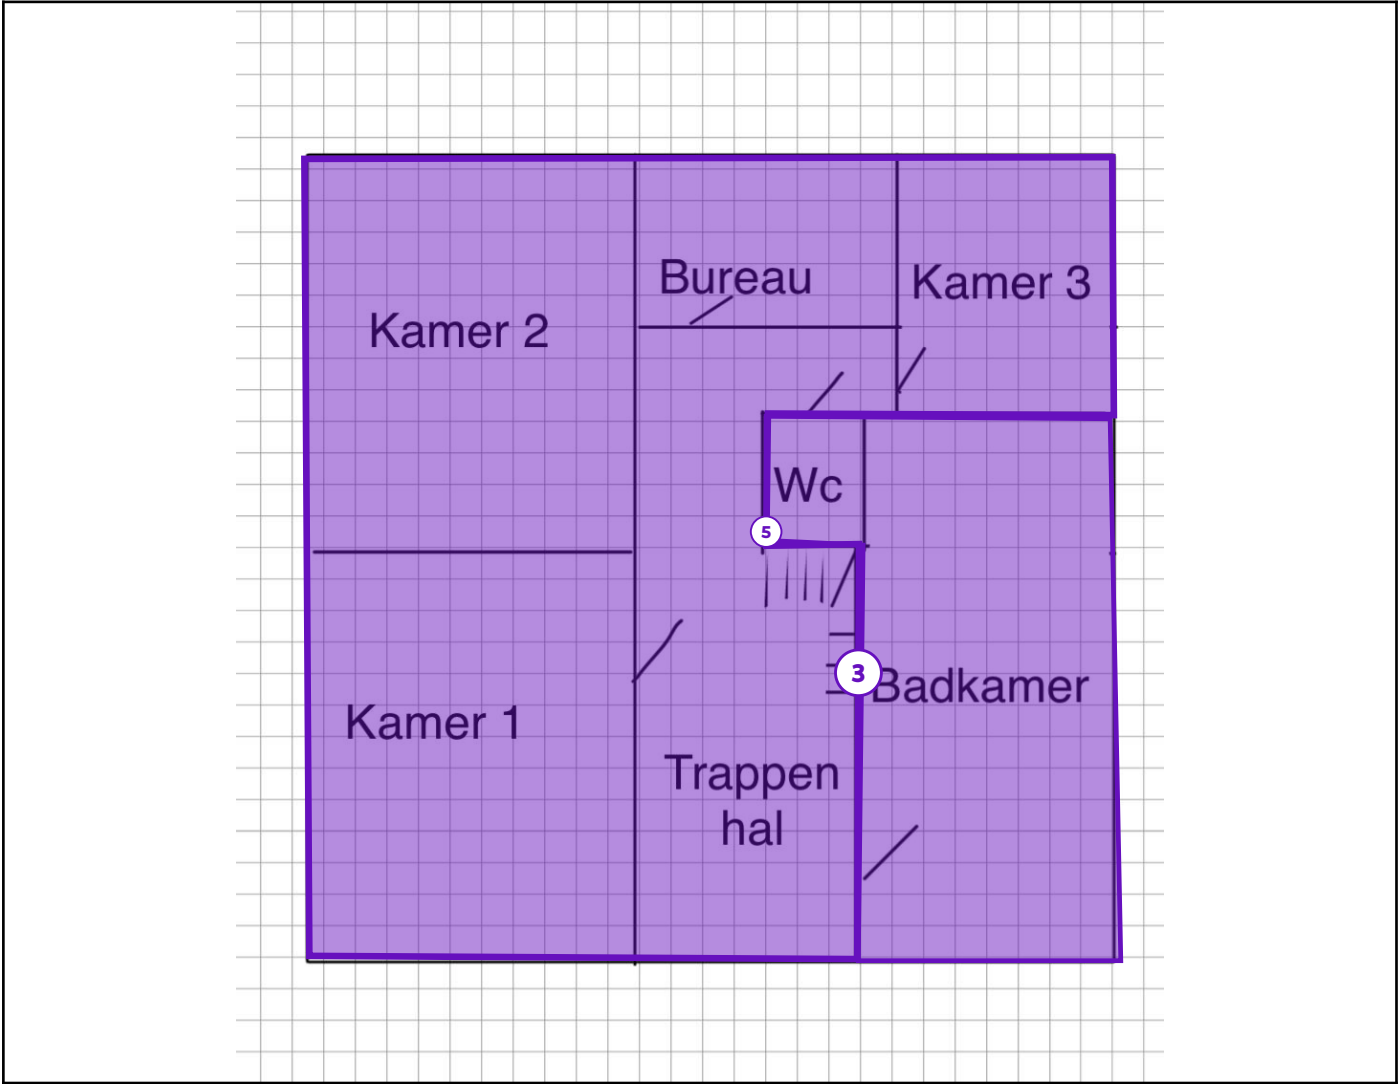
# Plan 1.3: Verdieping

| Beschrijving | Type | Actie |
|---|---|---|
| 5. Tegellijn achter vloertegels en plinttegels | Advies | - |

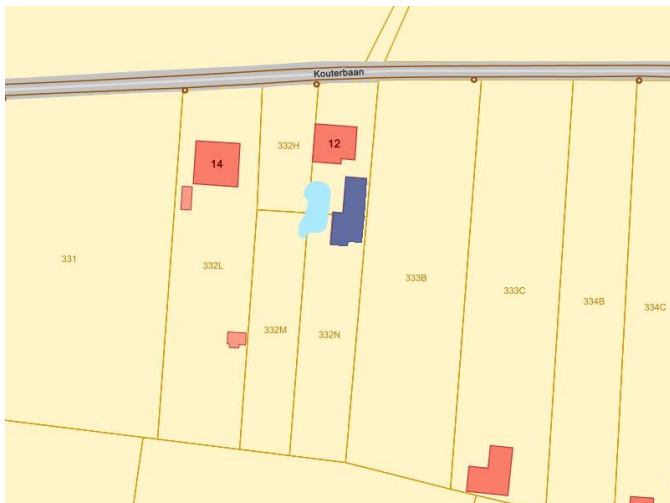
## Zone 2: Bijgebouw

| Beschrijving | Type | Actie |
|---|---|---|
| 1. dakbedekking - golfplaten | Asbestmateriaal | Verwijderen |
