# Asbestinventarisatattest

Fr. Robbrechtsstraat 26, 1780 Wemmel

Attestnummer : 20250606-000349.000

**Niet-asbestveilig**

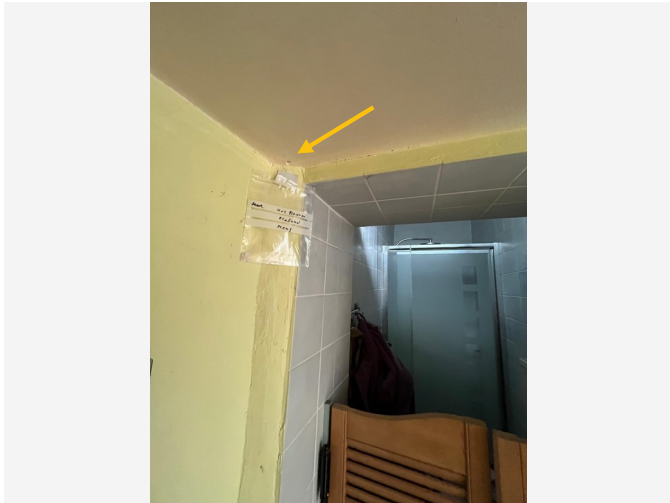
## Fiche 14: Pleisterwerk plafonds

Geen asbest

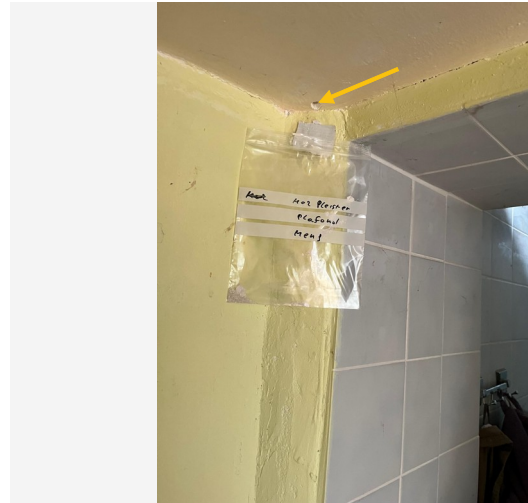
Detailfoto

### Conclusie

Geen asbest

| Opmerking | <p>De hoeveelheid betreft een schatting</p> <p>Het materiaal werd bemonsterd op de volgende locaties: badkamer V+0 / eetplaats/traphal</p> <p>Het materiaal op volgende verplichte locatie werd niet bemonsterd wegens: stookplaats geen pleisterwerk aanwezig</p> |

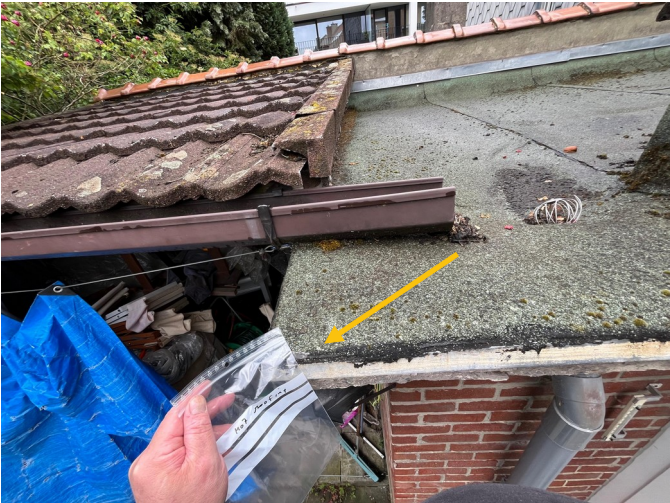
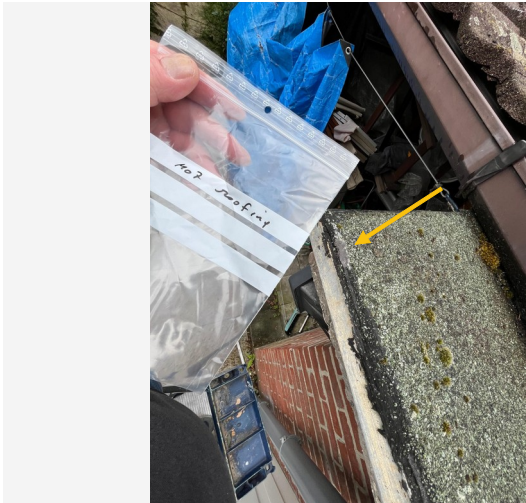
Conclusie

Geen asbest

| Beschrijving | Dakbedekking - Roofing |
| Opmerking | <p>Er werd enkel een puntstaal genomen van de bovenste laag. Mogelijks zijn er onderliggende asbestverdachte lagen aanwezig die niet waarneembaar waren tijdens de inspectie. Wanneer bij renovatie- of sloopwerken blijkt dat er nog onderliggende lagen aanwezig zijn dient er hiervan een staal te worden genomen welke door een erkend laboratorium moet worden geanalyseerd.</p> <p>De hoeveelheid betreft een schatting</p> |

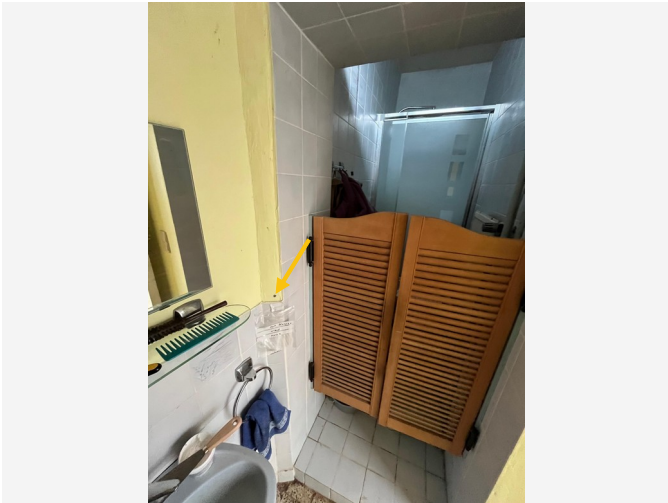
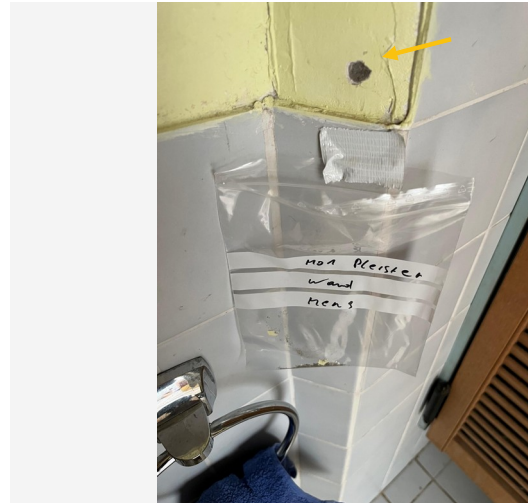
## Fiche 16: Pleisterwerk wanden

Geen asbest

### Conclusie

| Opmerking | <p>De hoeveelheid betreft een schatting.</p> <p>Het materiaal werd bemonsterd op de volgende locaties: traphal V+0 / eetplaats / badkamer</p> <p>Het materiaal op volgende verplichte locatie werd niet bemonsterd wegens: stookplaats geen pleisterwerk aanwezig</p> |

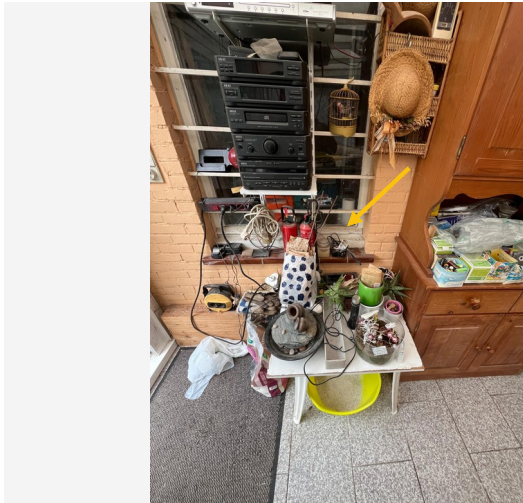
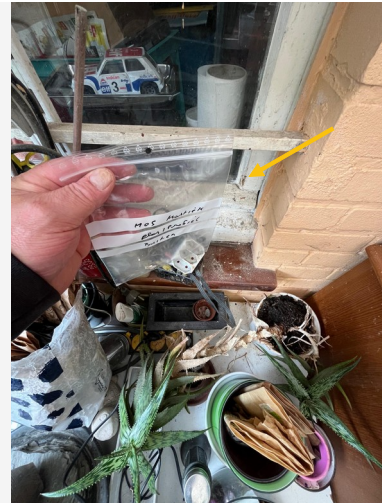
## Conclusie

Geen asbest

| Beschrijving | Mastiek/kit tussen glas en profiel - buiten V+0 |

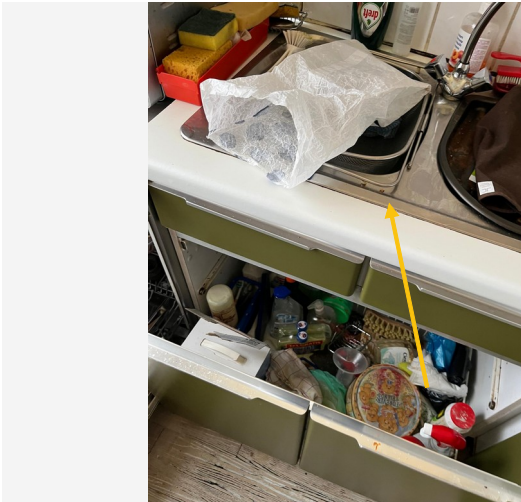
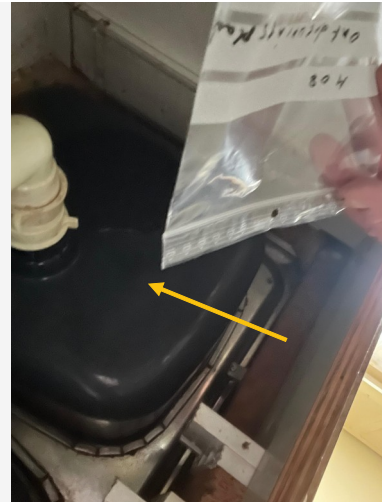
## Fiche 18: Ontdreuningsplaat/anti-dreunplaat onder spoelbak keuken

Geen asbest
