Asbestinventarisatetest

Vierwindenlaan 1, 1780 Wemmel

Attestnummer : 20260304-000401.000

Uitgegeven op : 04.03.2026

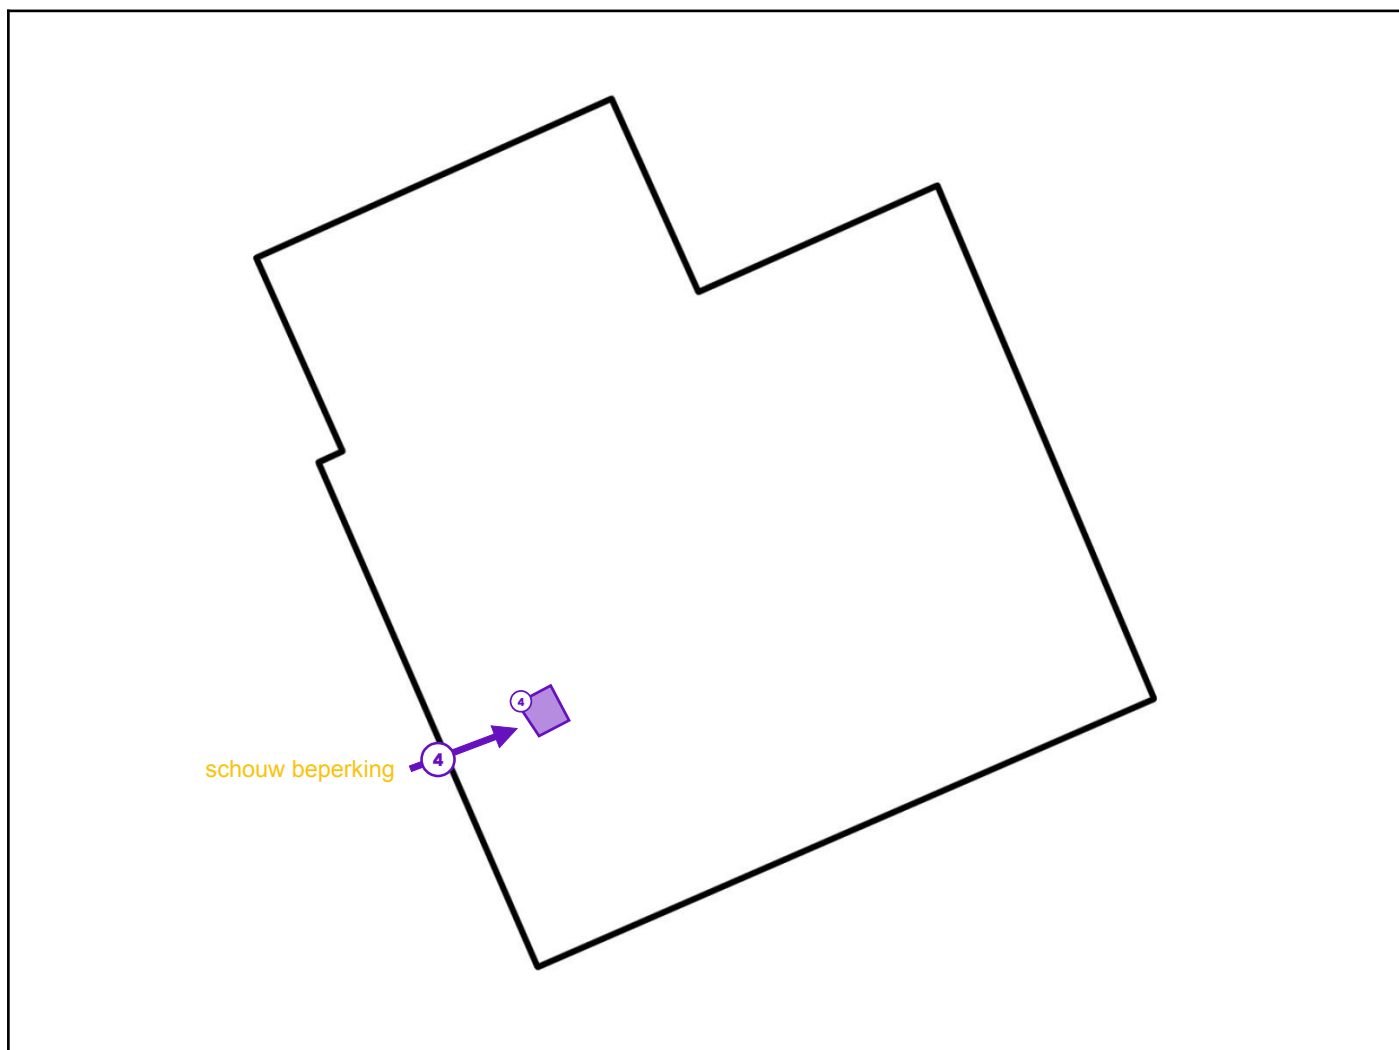
Plan 1.3: Woning plan

Beschrijving	Type	Actie
4. Schouw op het dak (beperkingsfiche)	Beperking	-

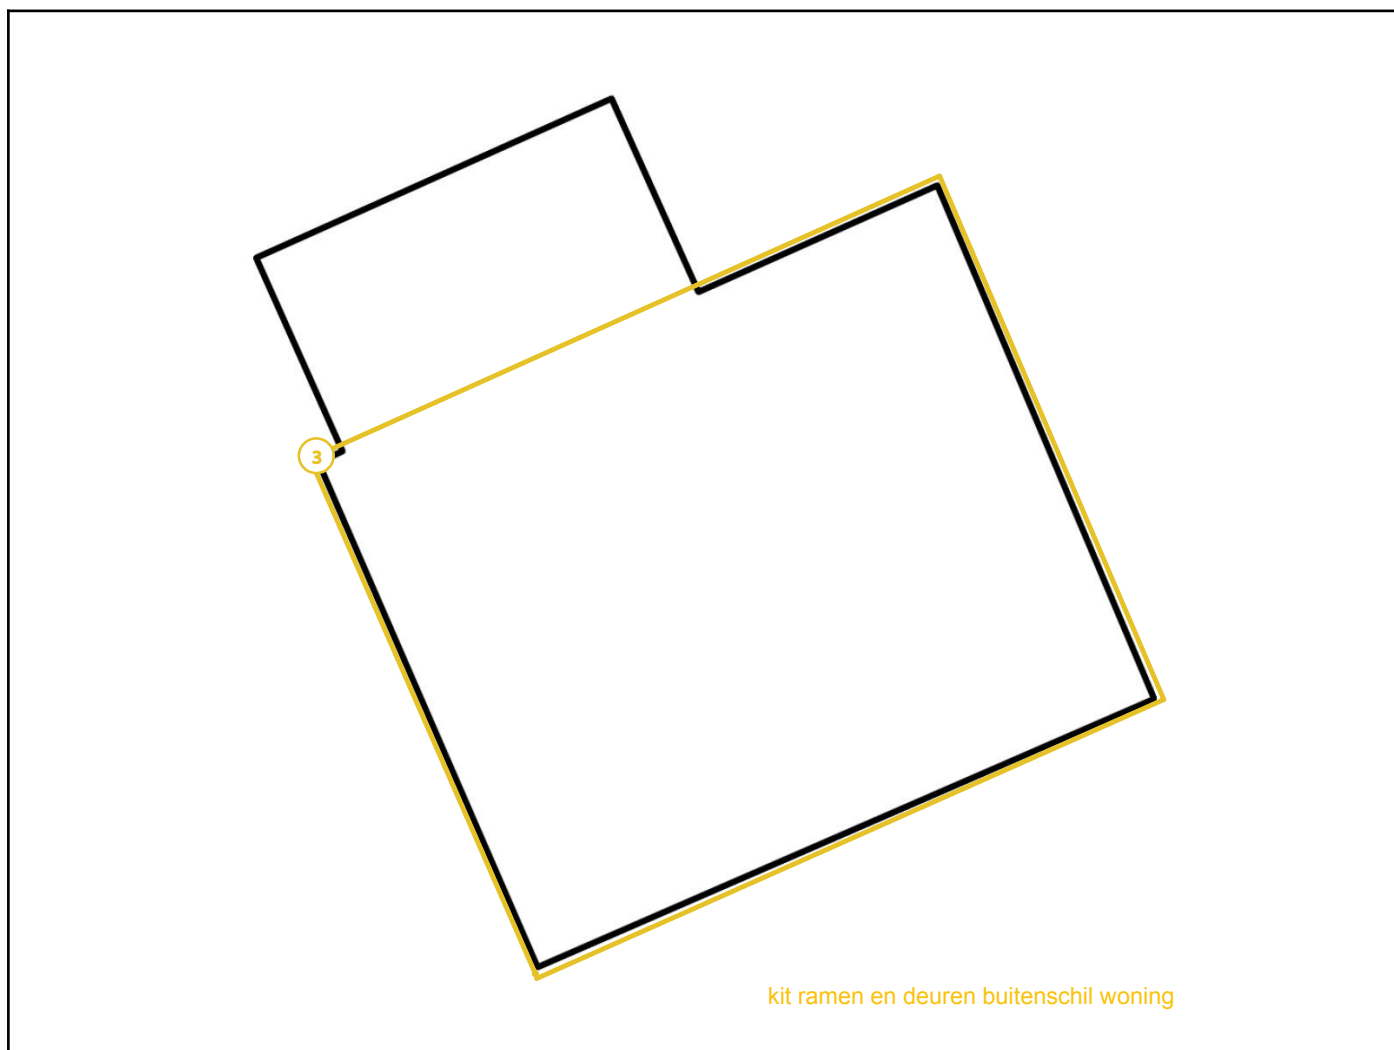
Plan 1.4: Woning plan

Beschrijving	Type	Actie
3. Kit kozijn-glas houten raam	Asbestmateriaal	Zorgvuldig beheren

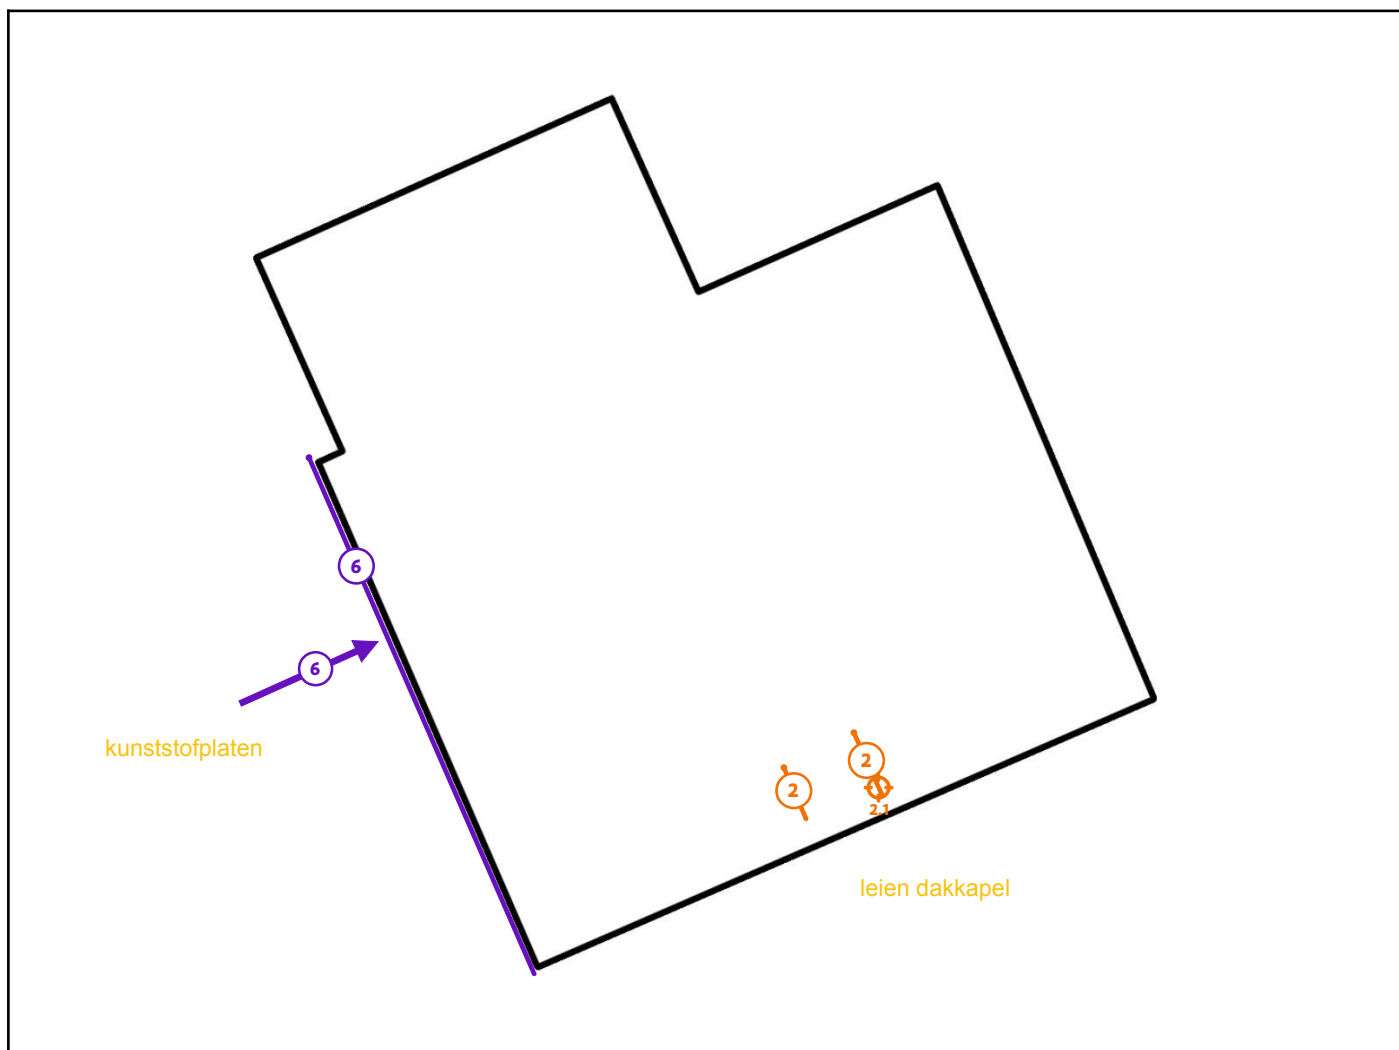
Plan 1.11: Woning plan

Beschrijving	Type	Actie
2. Leien dakkapel (met staalname)	Asbestmateriaal	Verwijderen
2.1 Code: 004	Puntmonster	-
6. Kunststofplaten zijgevel	Advies	-

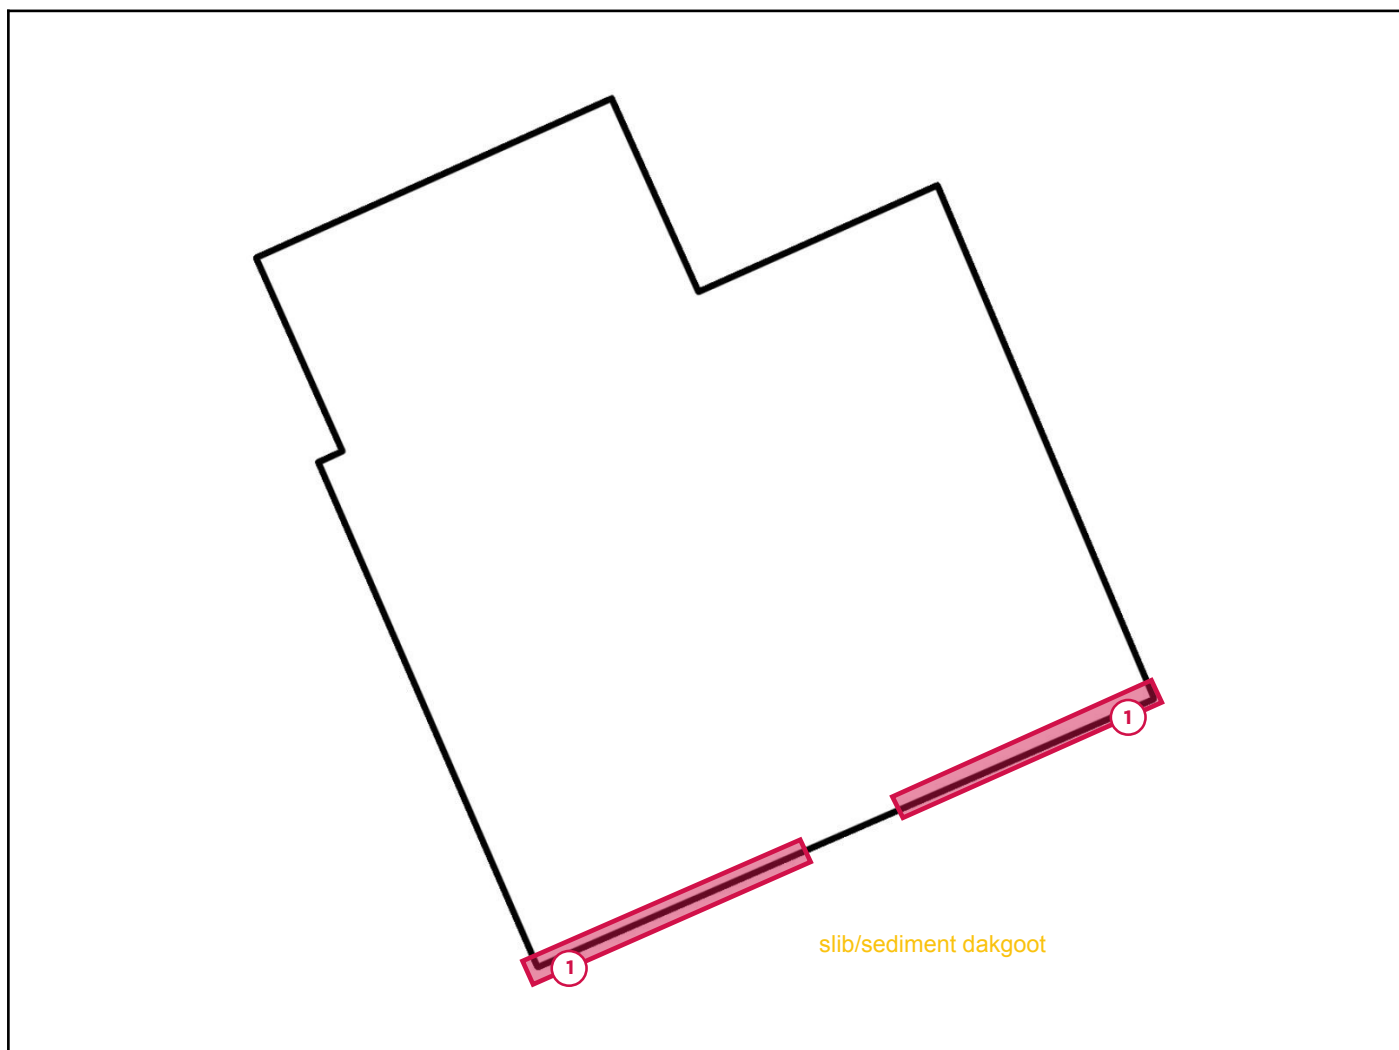
Plan 1.12: Woning plan

Beschrijving	Type	Actie
1. Slib/sediment dakgoot	Asbestmateriaal	Dringend verwijderen

Voor verwijdering het slib extra bevochtigen of fixeren om stof te voorkomen, niet breken om stof te beperken.
