Asbestinventarisatetest

J. Deschuyffeleerdreef 49, 1780 Wemmel

Attestnummer : 20260330-000205.000

Uitgegeven op : 30.03.2026

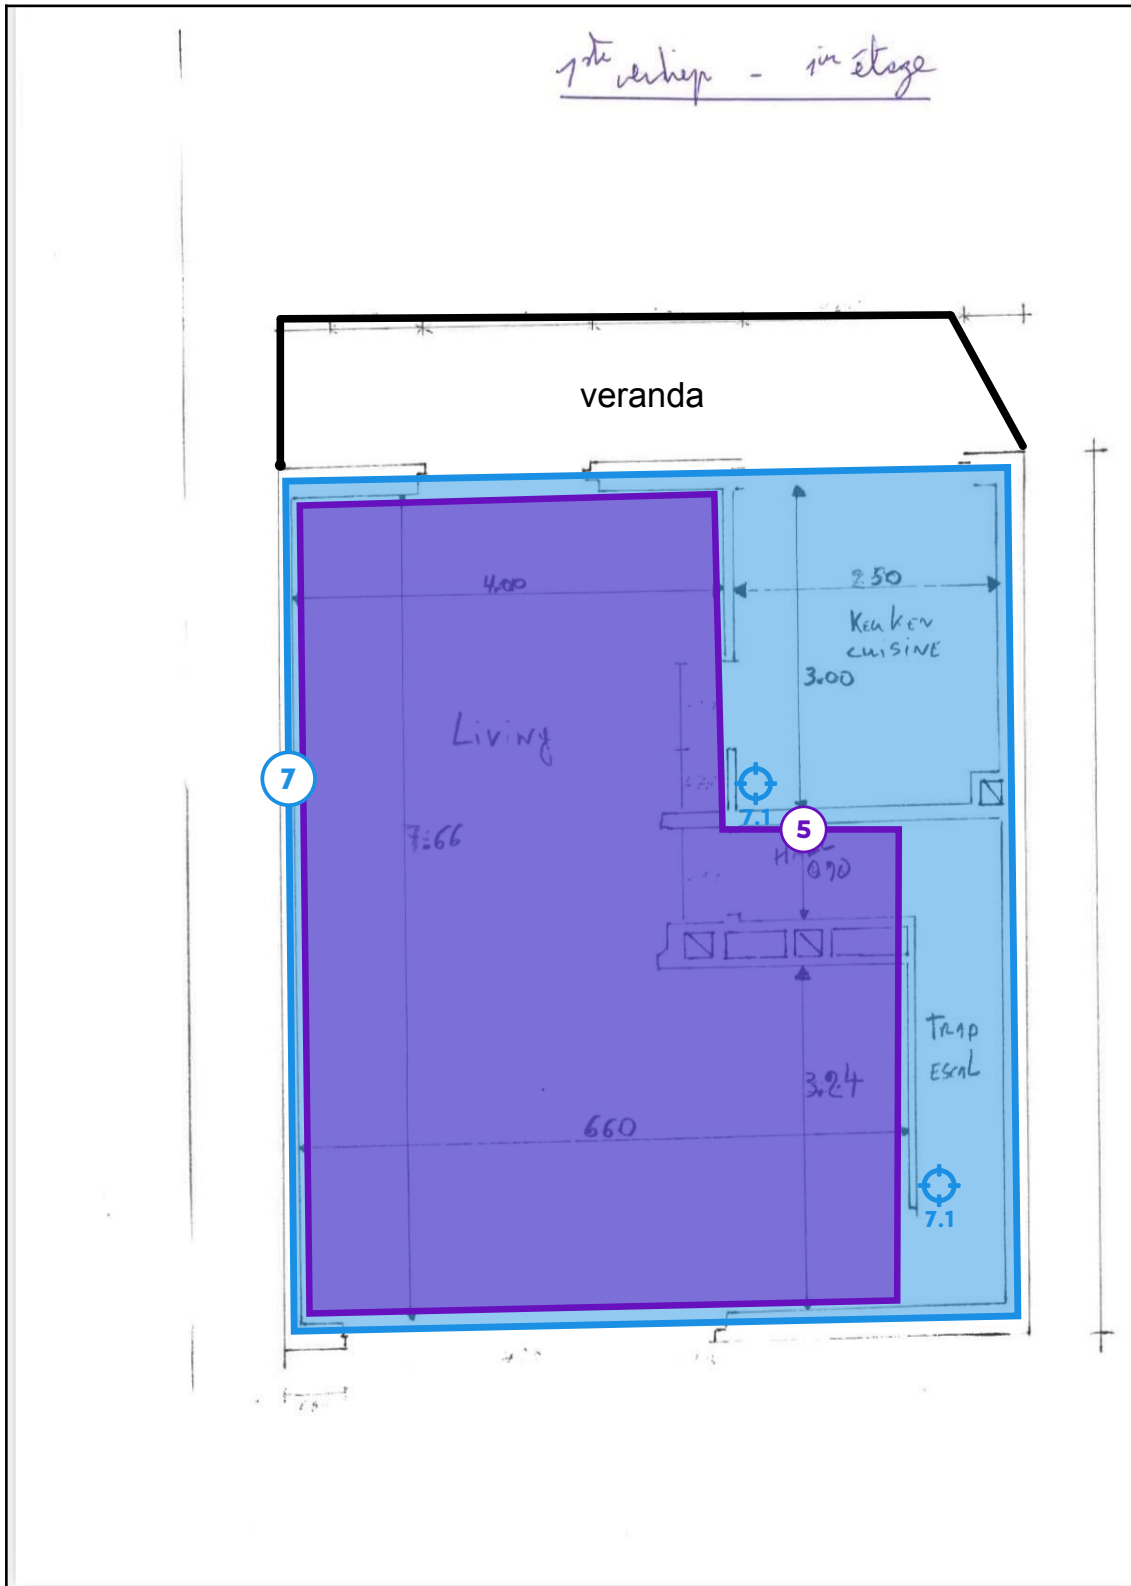
Plan 1.3: Eerste verdiep

1. Kit veranda	Asbestmateriaal	Verwijderen
8. Pleister wand	Geen asbest	-
8.1 Code: MM01	Mengmonster	-

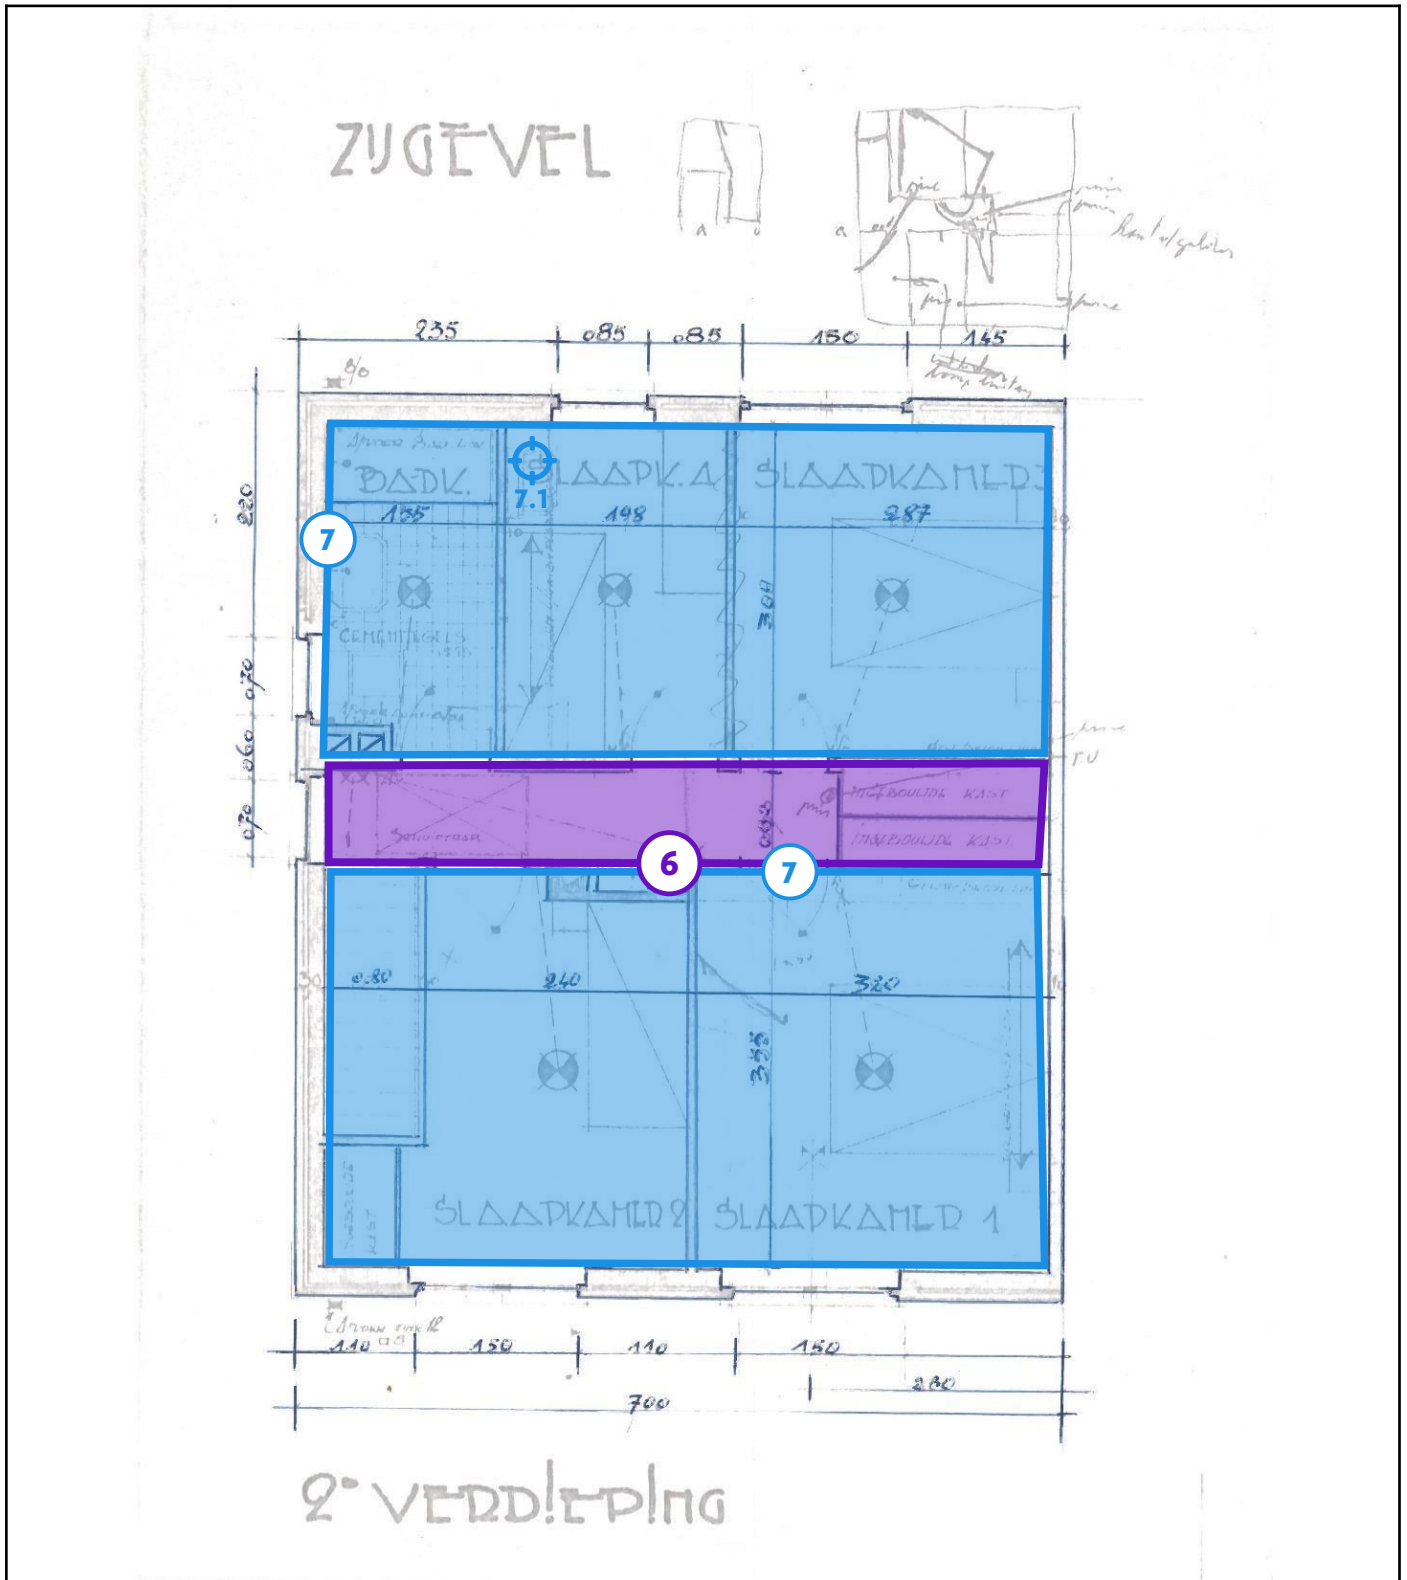
Plan 1.6: Tweede verdiep

6. Materiaal achter het vals plafond	Advies	-
7. Pleister plafond	Geen asbest	-
7.1 Code: MM02	Mengmonster	-
