# Asbestinventarisatetest

Winkel 92, 1780 Wemmel

Attestnummer : 20260622-000190.000

Uitgegeven op : 22.06.2026

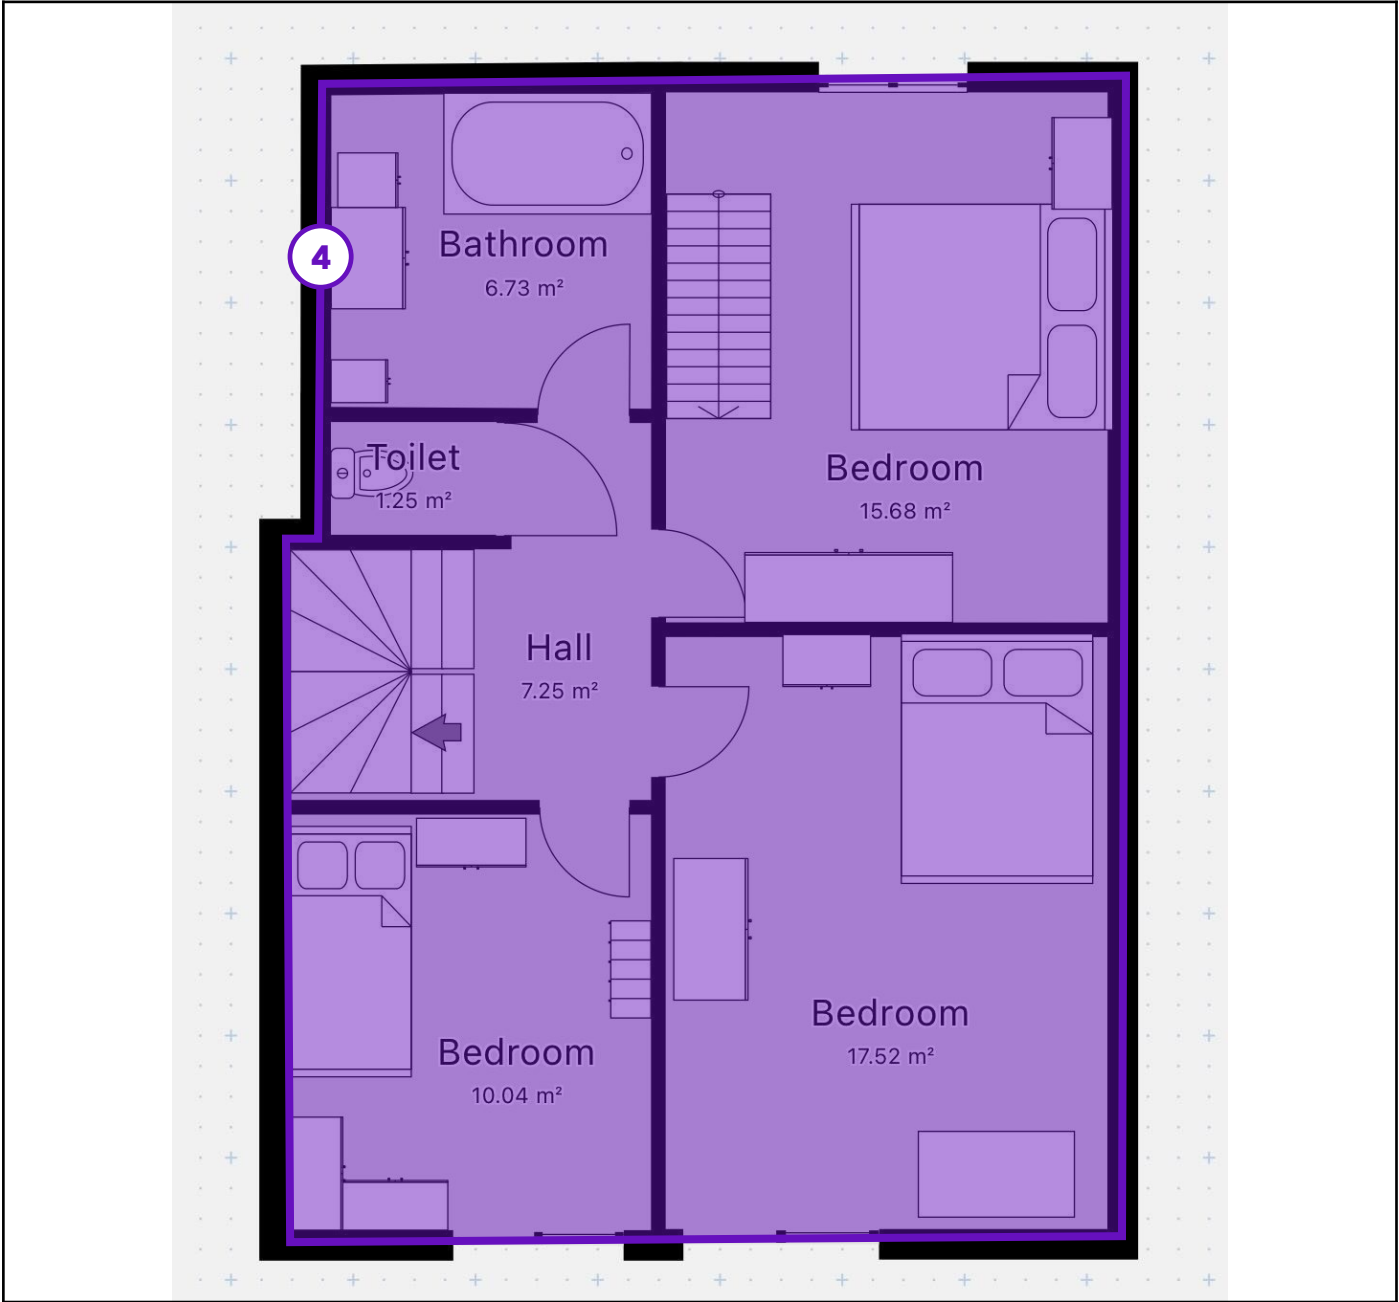
# Plan 1.6: Verdieping +2

| Beschrijving | Type | Actie |
|---|---|---|
| 4. Valse plafonds | Advies | - |

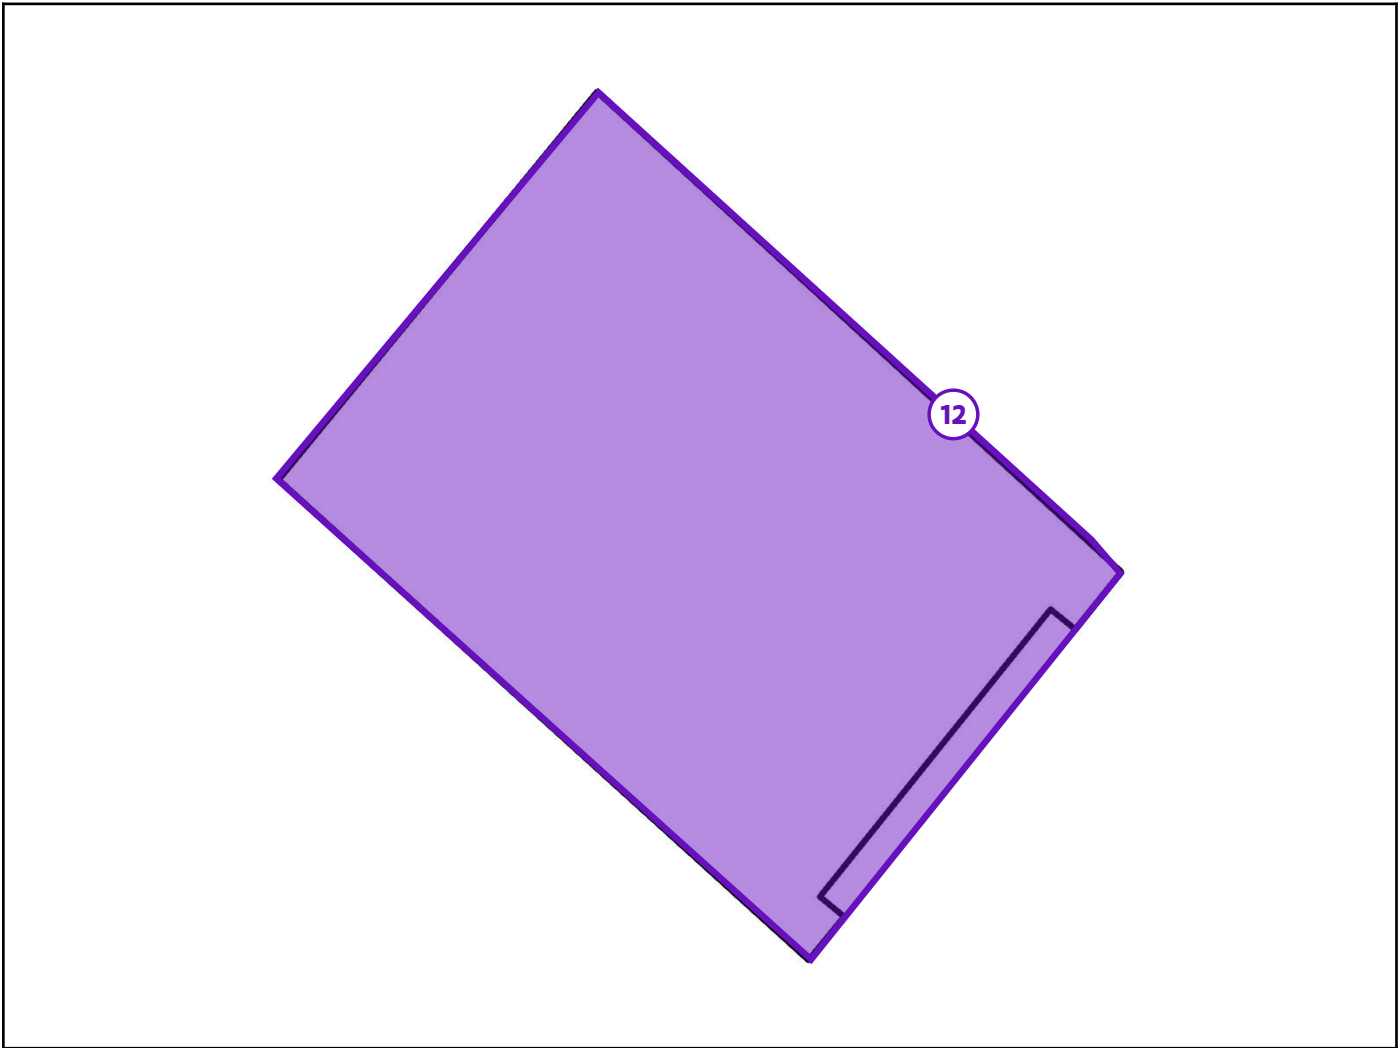
# Plan 1.9: Woning onderdak

| Beschrijving | Type | Actie |
|---|---|---|
| 12. Onderdak niet verdacht | Overige ruimte of materiaal | - |

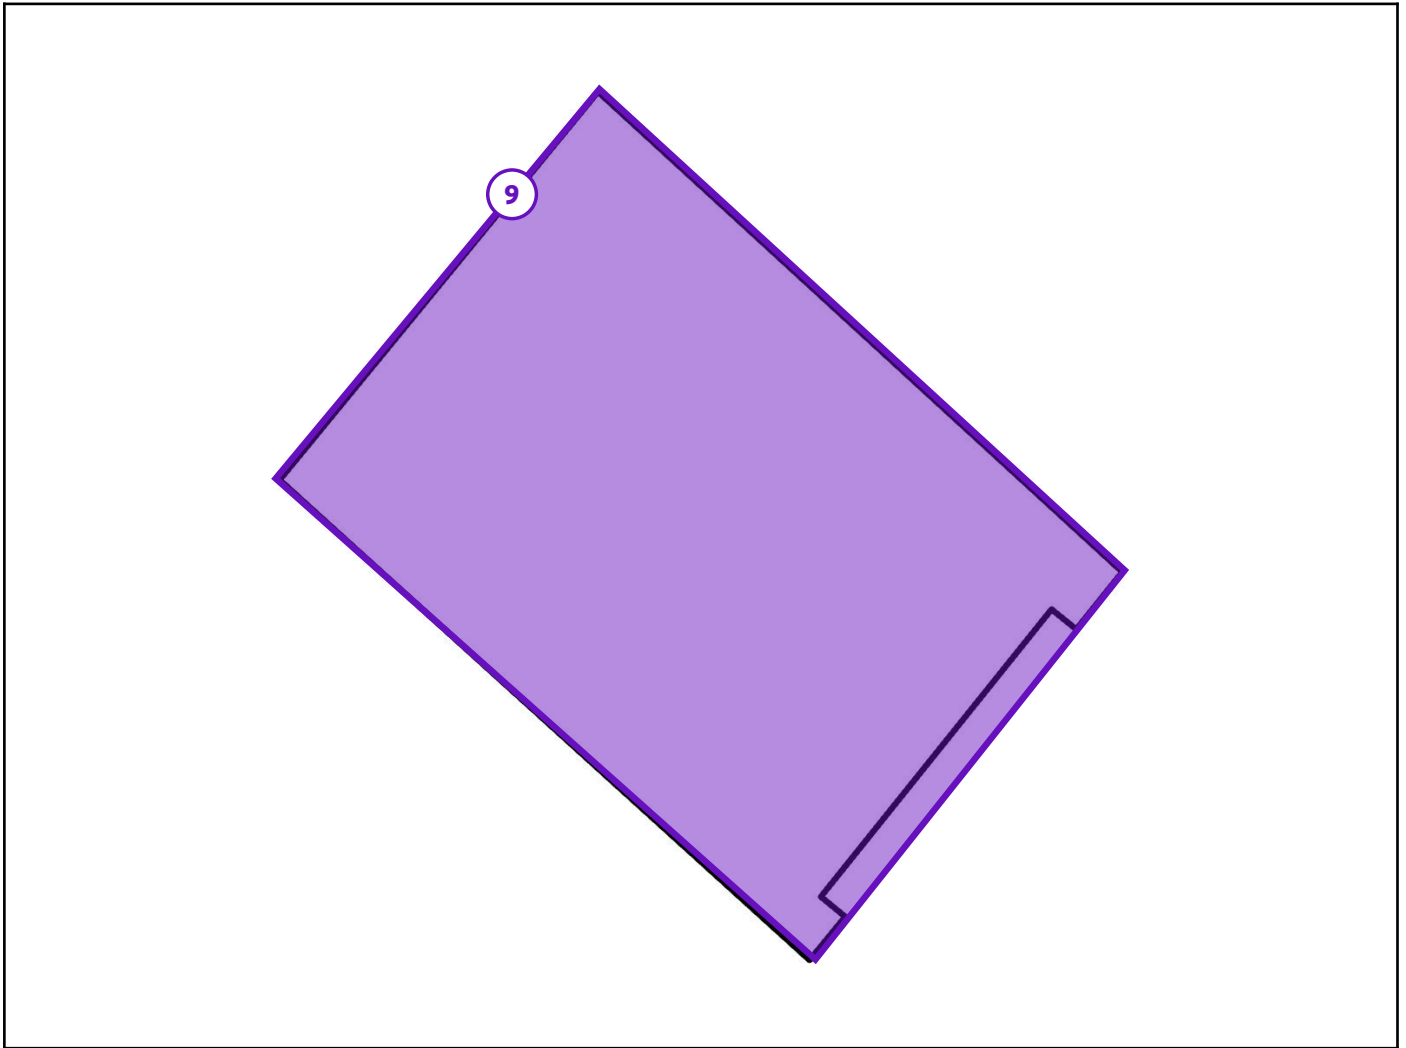
## Plan 1.10: Woning buitenschil

| Beschrijving | Type | Actie |
|---|---|---|
| 9. Dakbedekking niet verdacht. | Overige ruimte of materiaal | - |

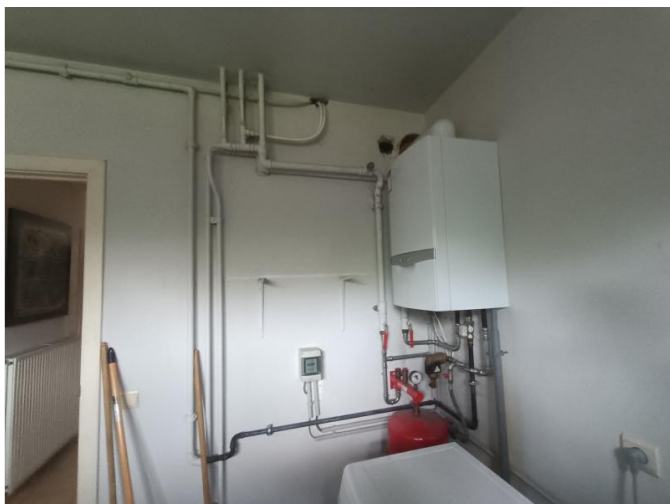
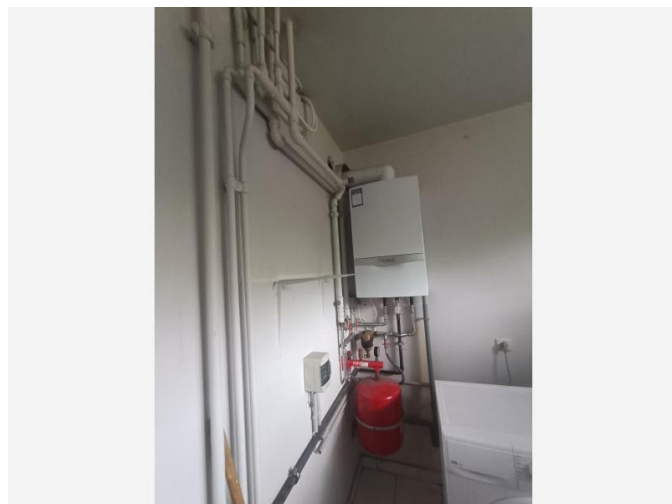
### Fiche 14: leidingisolatie (niet aanwezig)

| Beschrijving | Notitie | Terug te vinden op plannen |
|---|---|---|
| Fiche 14: leidingisolatie (niet aanwezig) | leidingisolatie (niet aanwezig) in het inspectie gebied. | - |
