# Asbestinventarisatetest

Alfons Schneiderlaan 248/3, 2100 Antwerpen

Attestnummer : 20230211-000053.000

Uitgegeven op : 11.02.2023

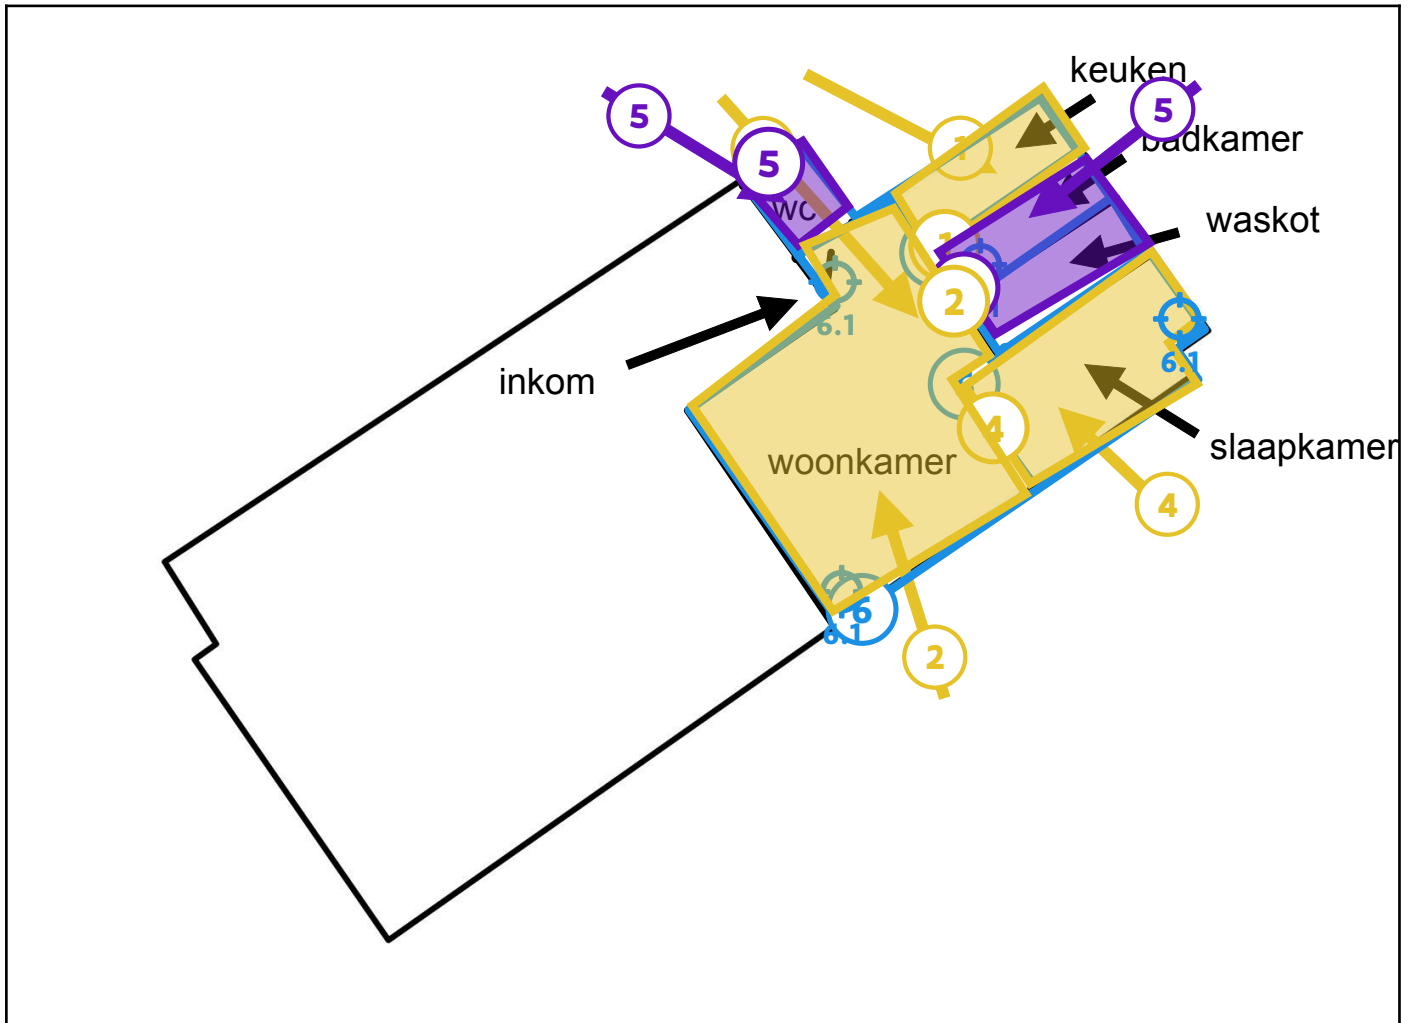
# Plan 1.1: appartement

Beschrijving	Type	Actie
1. Vynl keuken	Asbestmateriaal	Zorgvuldig beheren
2. Vynl living	Asbestmateriaal	Zorgvuldig beheren
3. Vynl hal	Asbestmateriaal	Zorgvuldig beheren
4. Vynl slaapkamer	Asbestmateriaal	Zorgvuldig beheren
5. Tegels toilet badkamer	Advies	-
6. Pleisterwerk, wand, plafond, natte zone	Geen asbest	-
6.1 Code: MM01	Mengmonster	-
