Asbestinventarisatetest

Seraphin de Grootestraat 22, 2100 Antwerpen

Attestnummer : 20231024-000297.000

Uitgegeven op : 24.10.2023

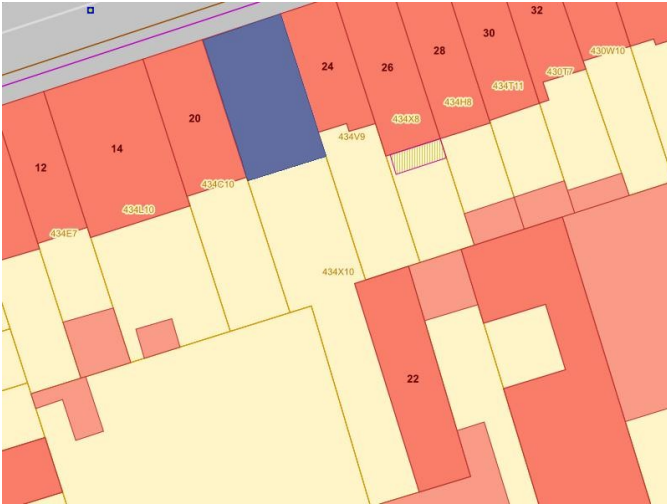
Zone 1: Hoofdgebouw

- 2 Asbestmaterialen**
- 0 Beperkingen
- 0 Uitsluitingen
- 0 Roerende goederen
- 0 Puin, steenslag, (water)bodem
- 0 Adviezen
- 3 Geen asbest**

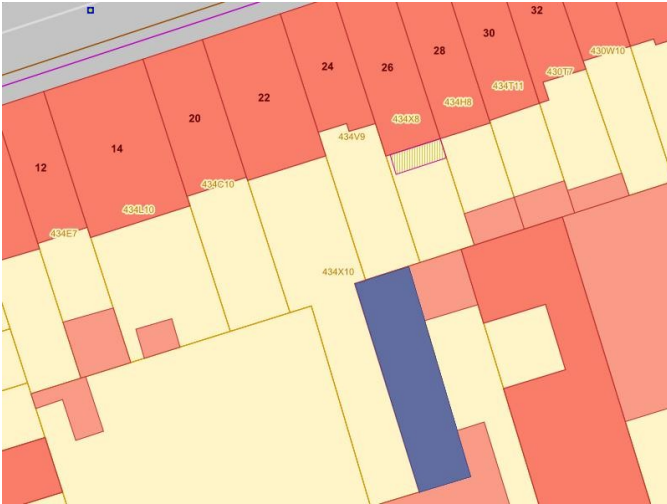
Zone 2: Hoofdgebouw

1 **Asbestmateriaal**
