Asbestinventarisatetest

Christus Koninglaan 26, 2640 Mortsel

Attestnummer : 20231130-000238.000

Uitgegeven op : 30.11.2023

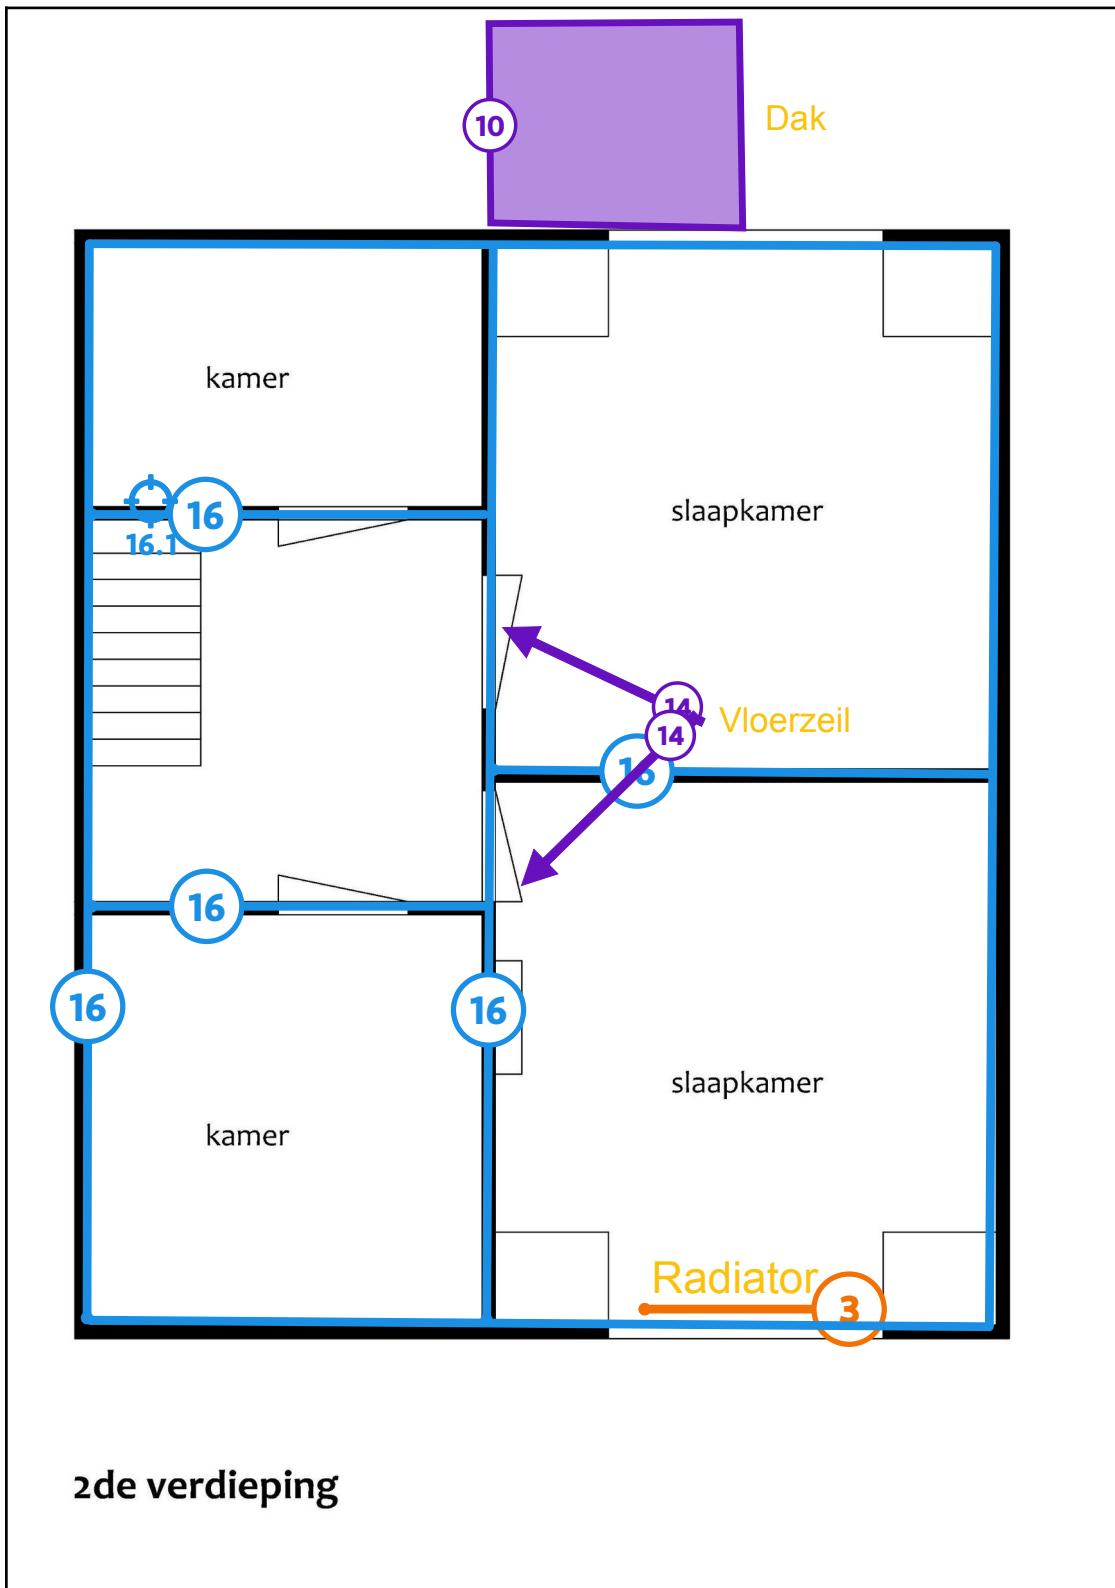
Plan 1.2: 2e verdieping

3. Radiator	Asbestmateriaal	Verwijderen
10. Bitumen	Beperking	-
14. Vloerzeil	Advies	-
16. Pleisterwerk wand	Geen asbest	-
16.1 Code: MM-01	Mengmonster	-

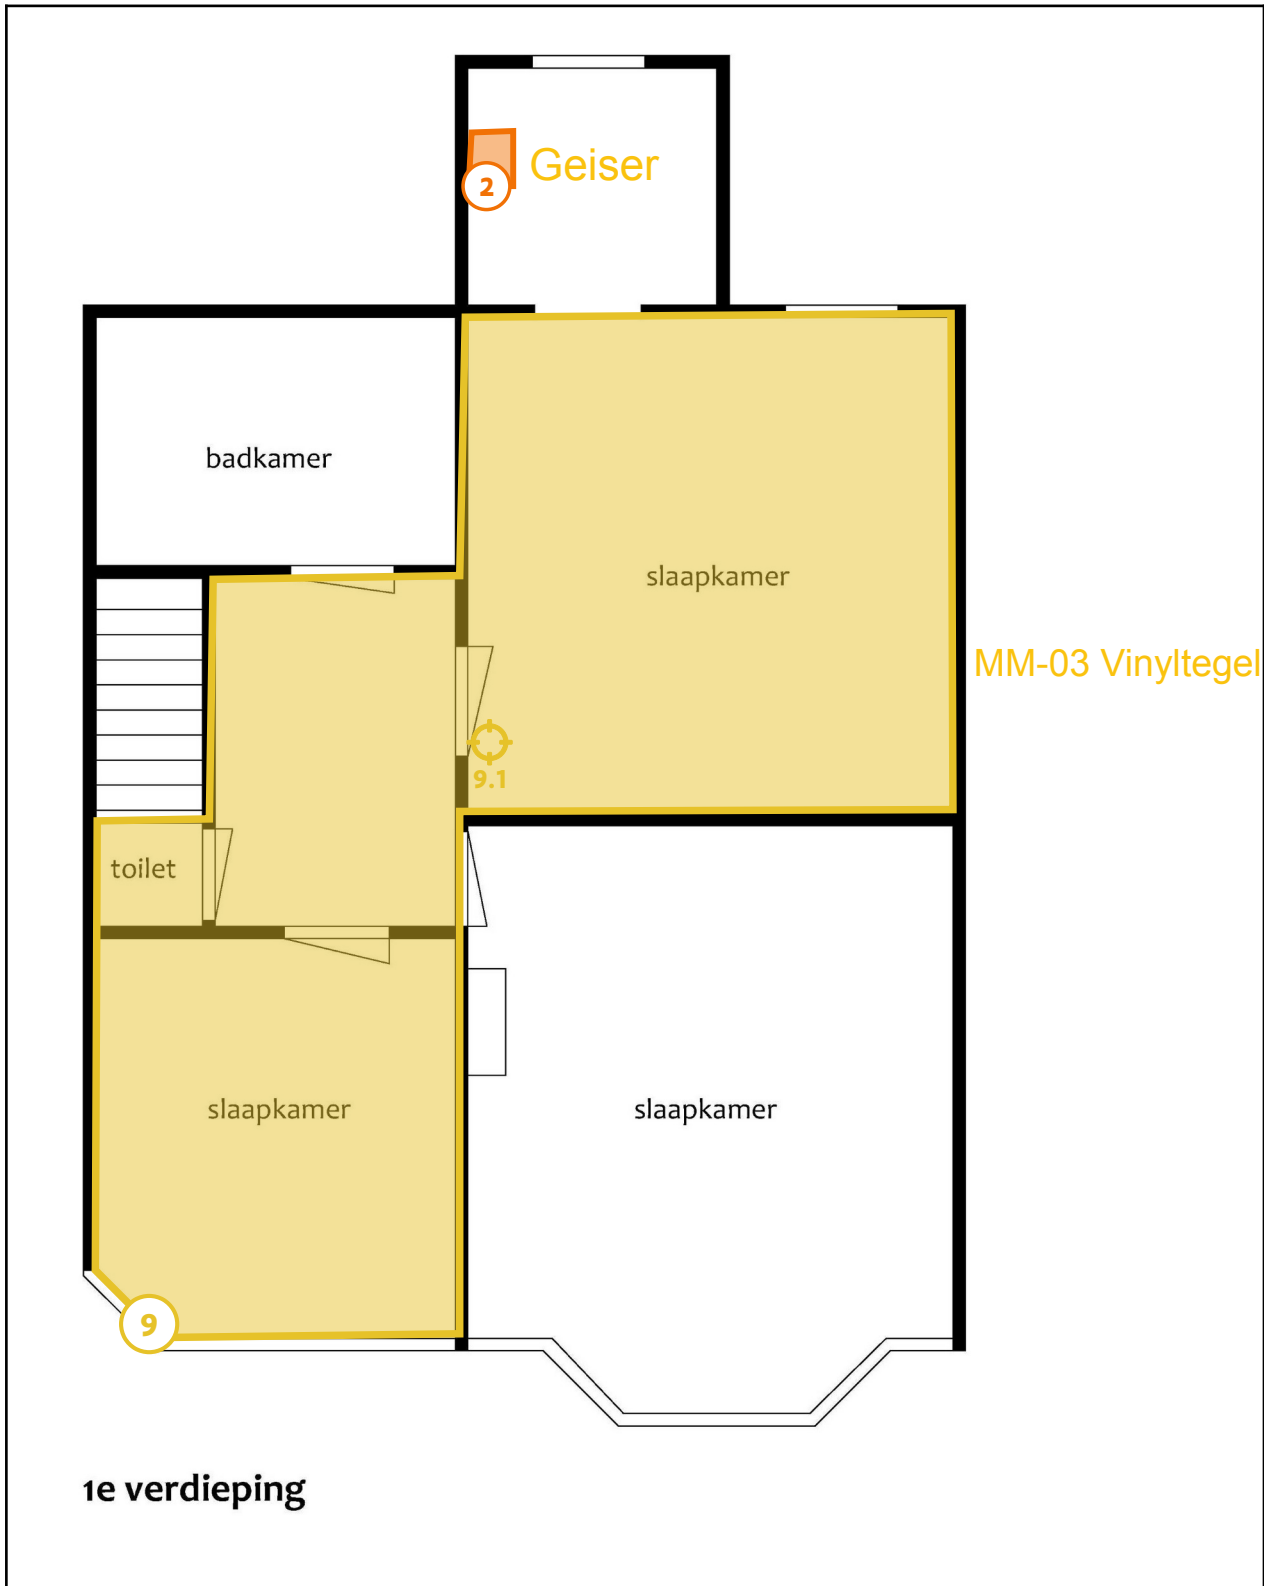
Plan 1.3: 1ste verdieping

2. Geiser	Asbestmateriaal	Verwijderen
9. Vinyltegels	Asbestmateriaal	Zorgvuldig beheren
9.1 Code: MM-03	Puntmonster	-

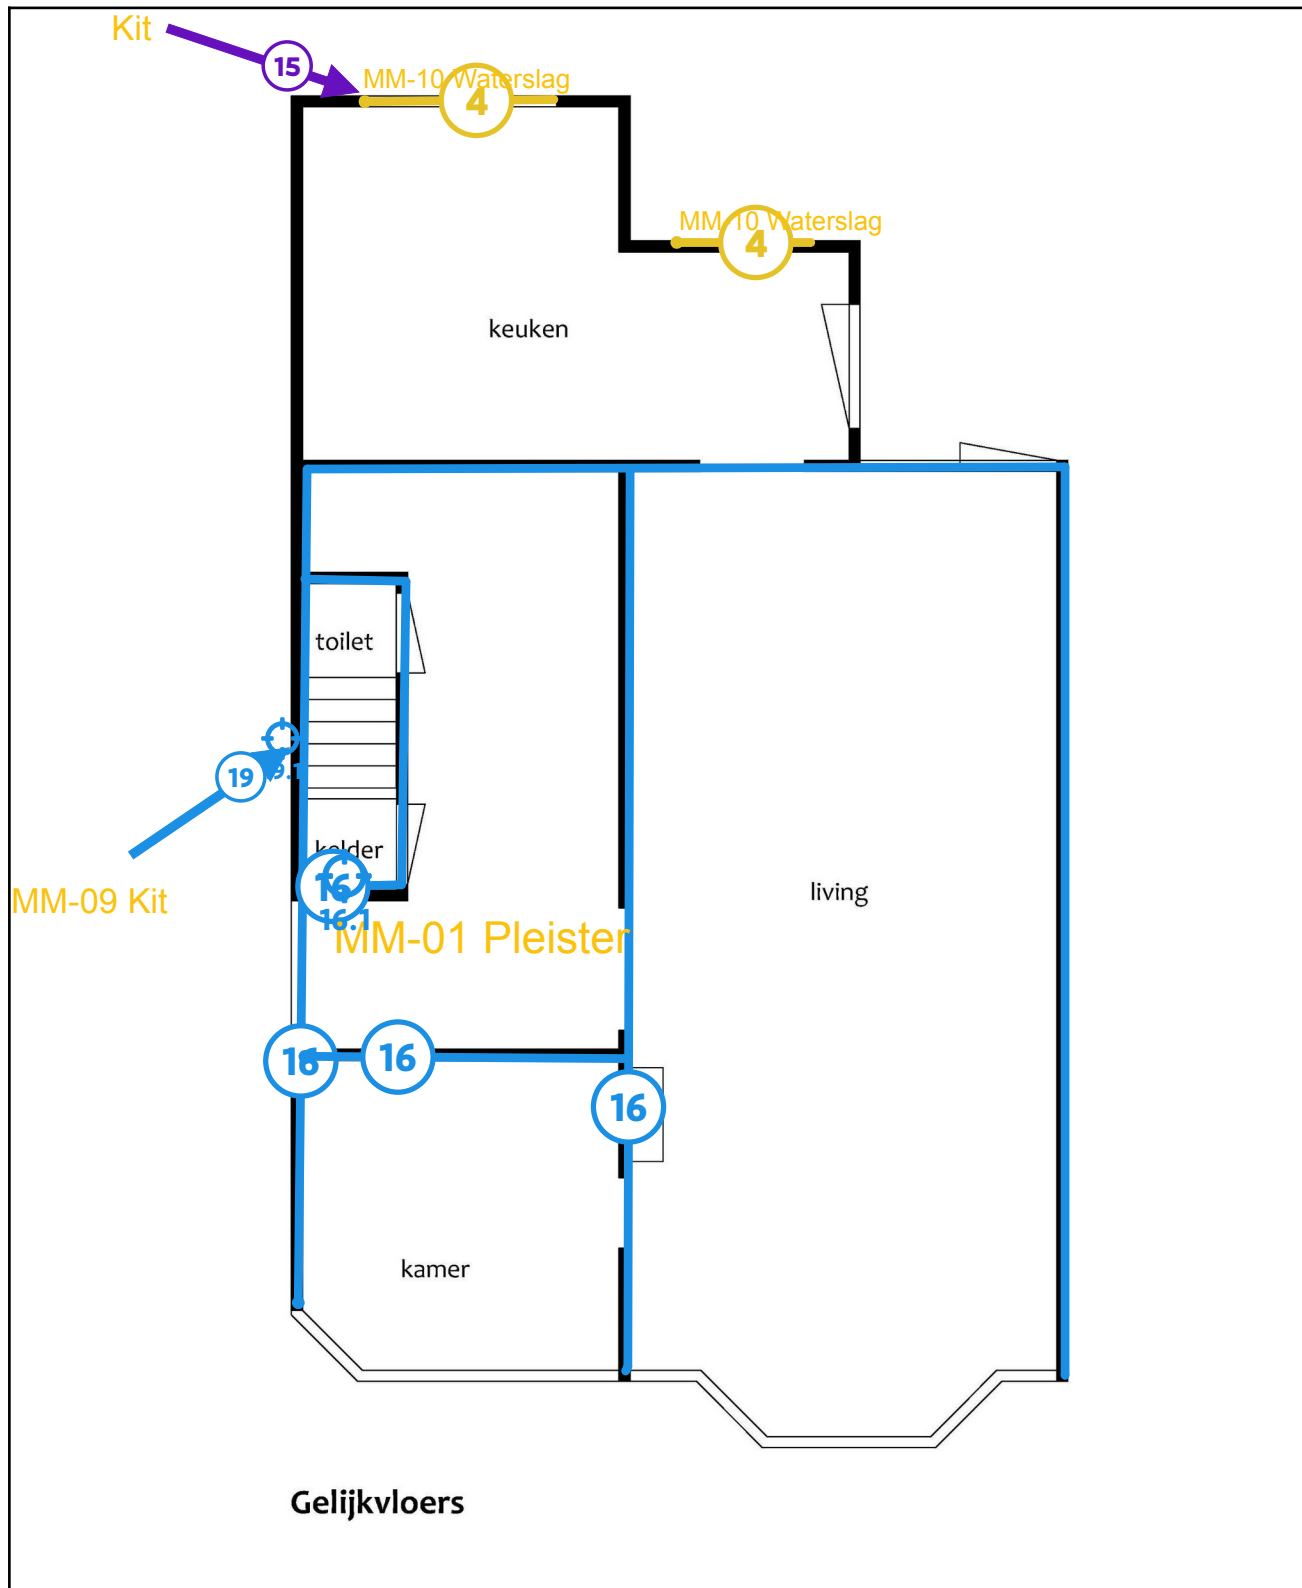
Plan 1.4: Gelijkvloers

4. Waterslag	Asbestmateriaal	Zorgvuldig beheren
15. Kit	Advies	-
16. Pleisterwerk wand	Geen asbest	-
16.1 Code: MM-01	Mengmonster	-
19. Kit	Geen asbest	-
19.1 Code: MM-09	Puntmonster	-

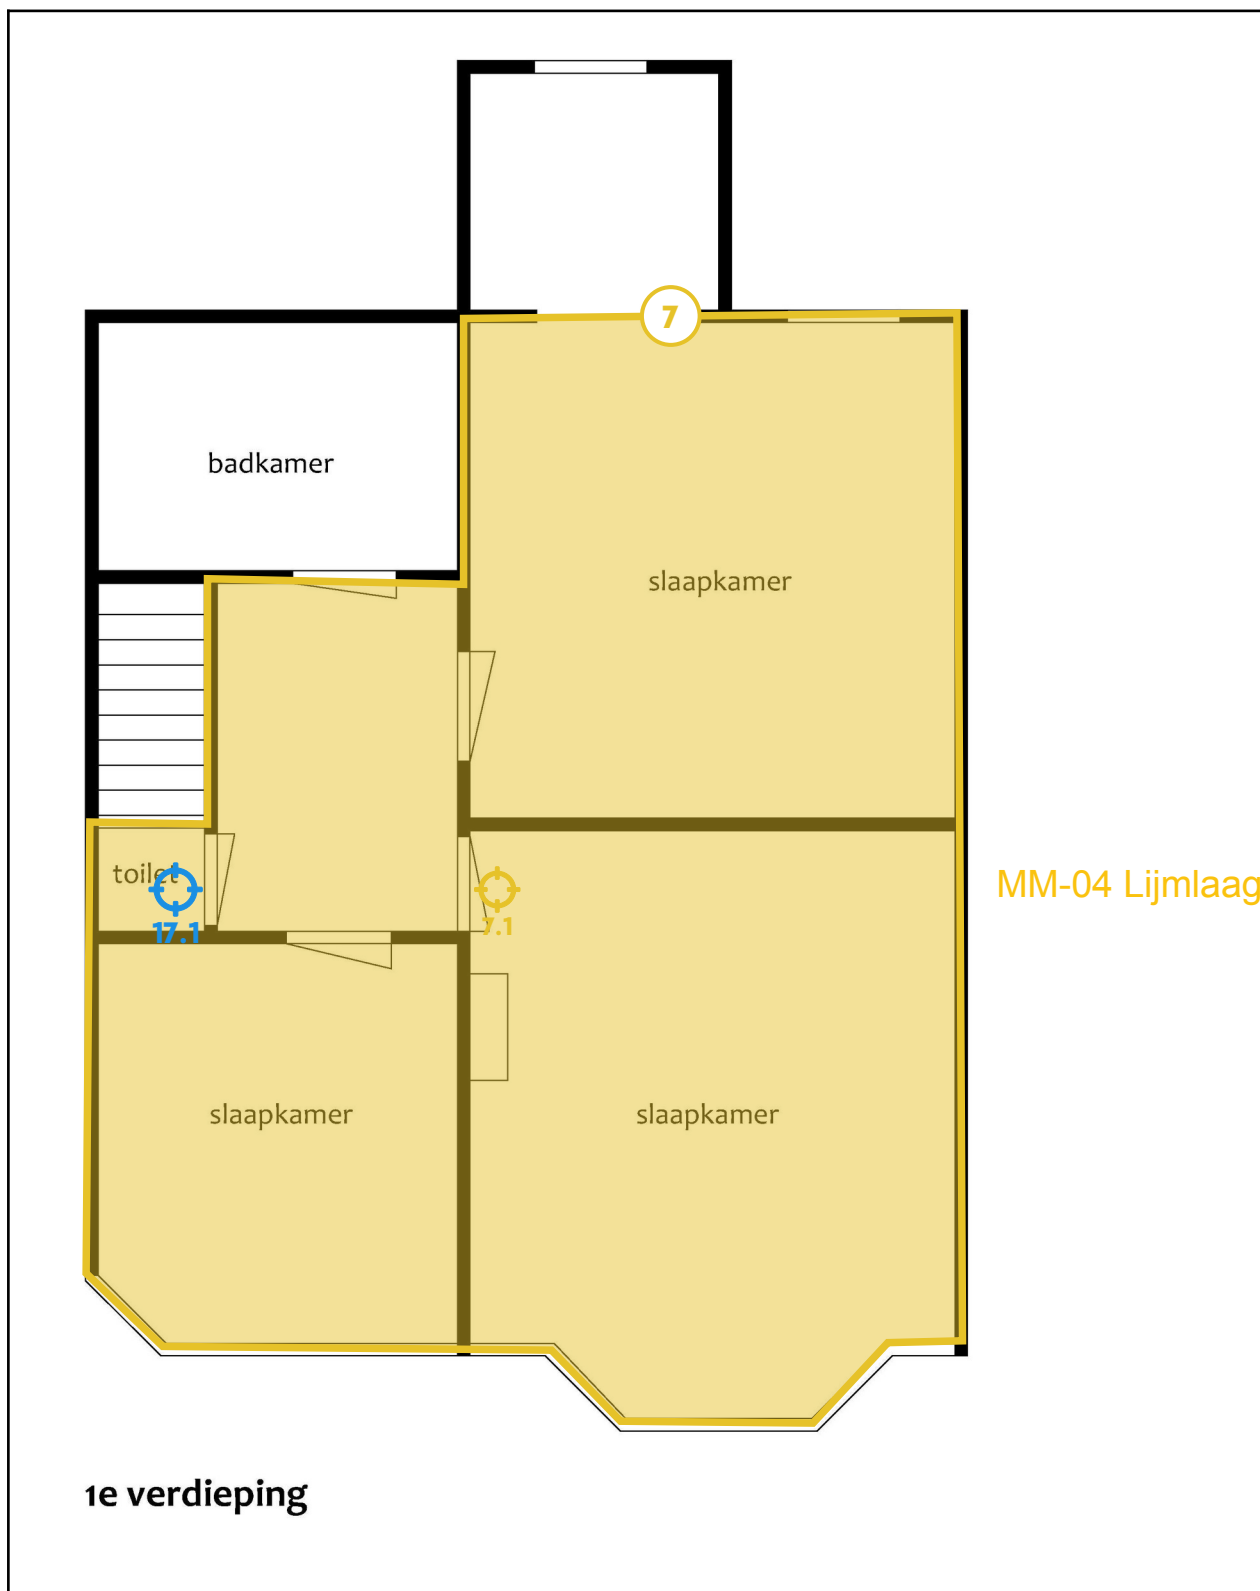
Plan 1.5: 1ste verdieping

7. Lijm laag	Asbestmateriaal	Zorgvuldig beheren
7.1 Code: MM-04	Puntmonster	-
17. Pleisterwerk plafond	Geen asbest	-
17.1 Code: MM-02	Mengmonster	-

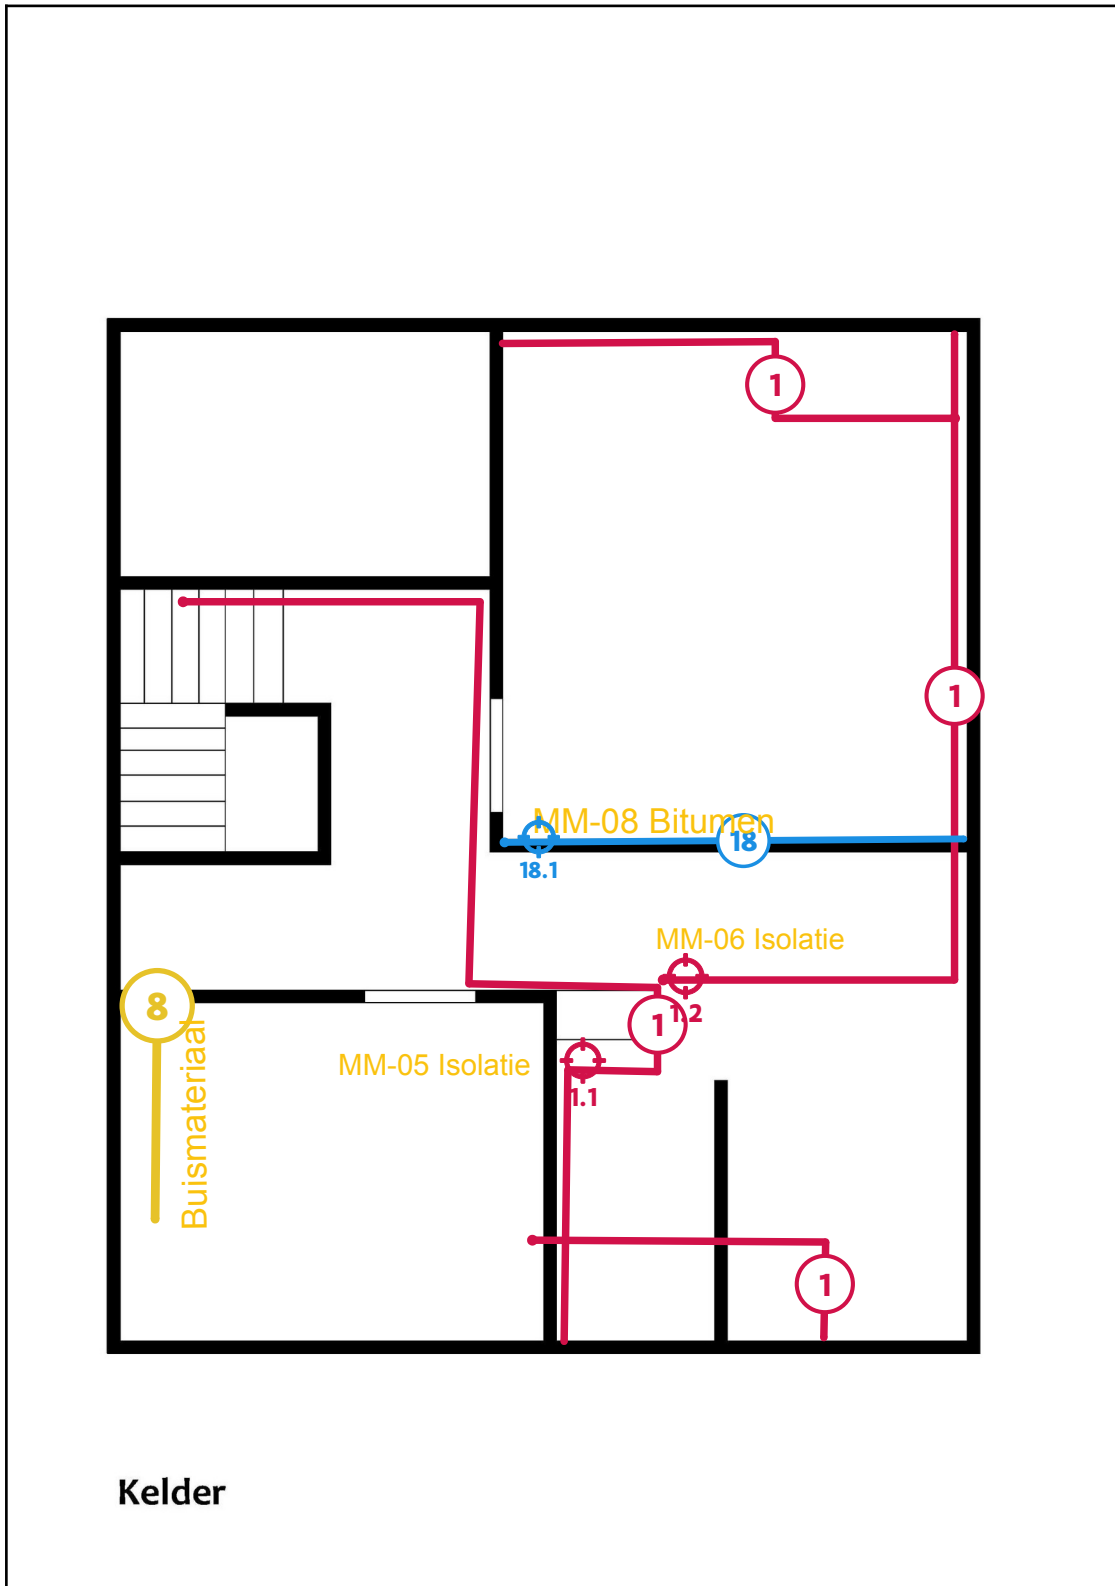
Plan 1.6: Kelder

1. Isolatie	Asbestmateriaal	Dringend verwijderen
1.1 Code: MM-05	Mengmonster	-
1.2 Code: MM-06	Mengmonster	-
8. Buismateriaal	Asbestmateriaal	Zorgvuldig beheren
18. Bitumen	Geen asbest	-
18.1 Code: MM-08	Puntmonster	-

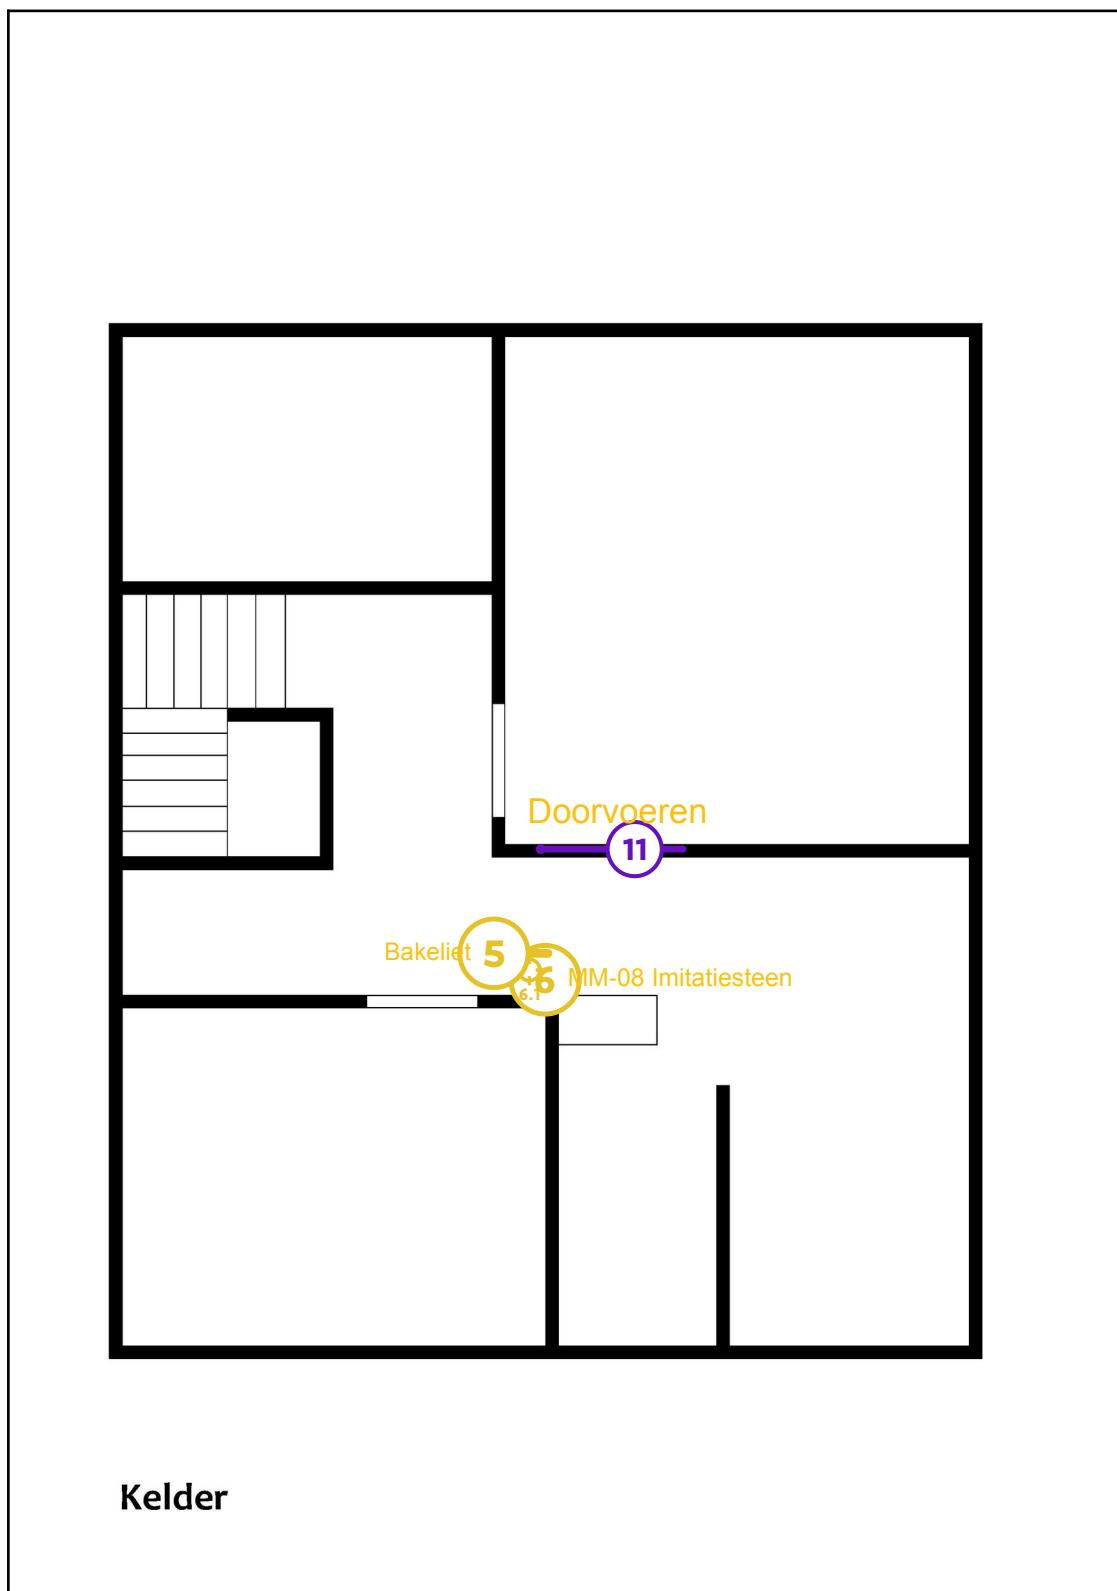
Plan 1.7: Kelder

5. Bakeliet	Asbestmateriaal	Zorgvuldig beheren
6. Imitatiesteen	Asbestmateriaal	Zorgvuldig beheren
6.1 Code: MM-07	Puntmonster	-
11. Doorvoer leidingen	Beperking	-

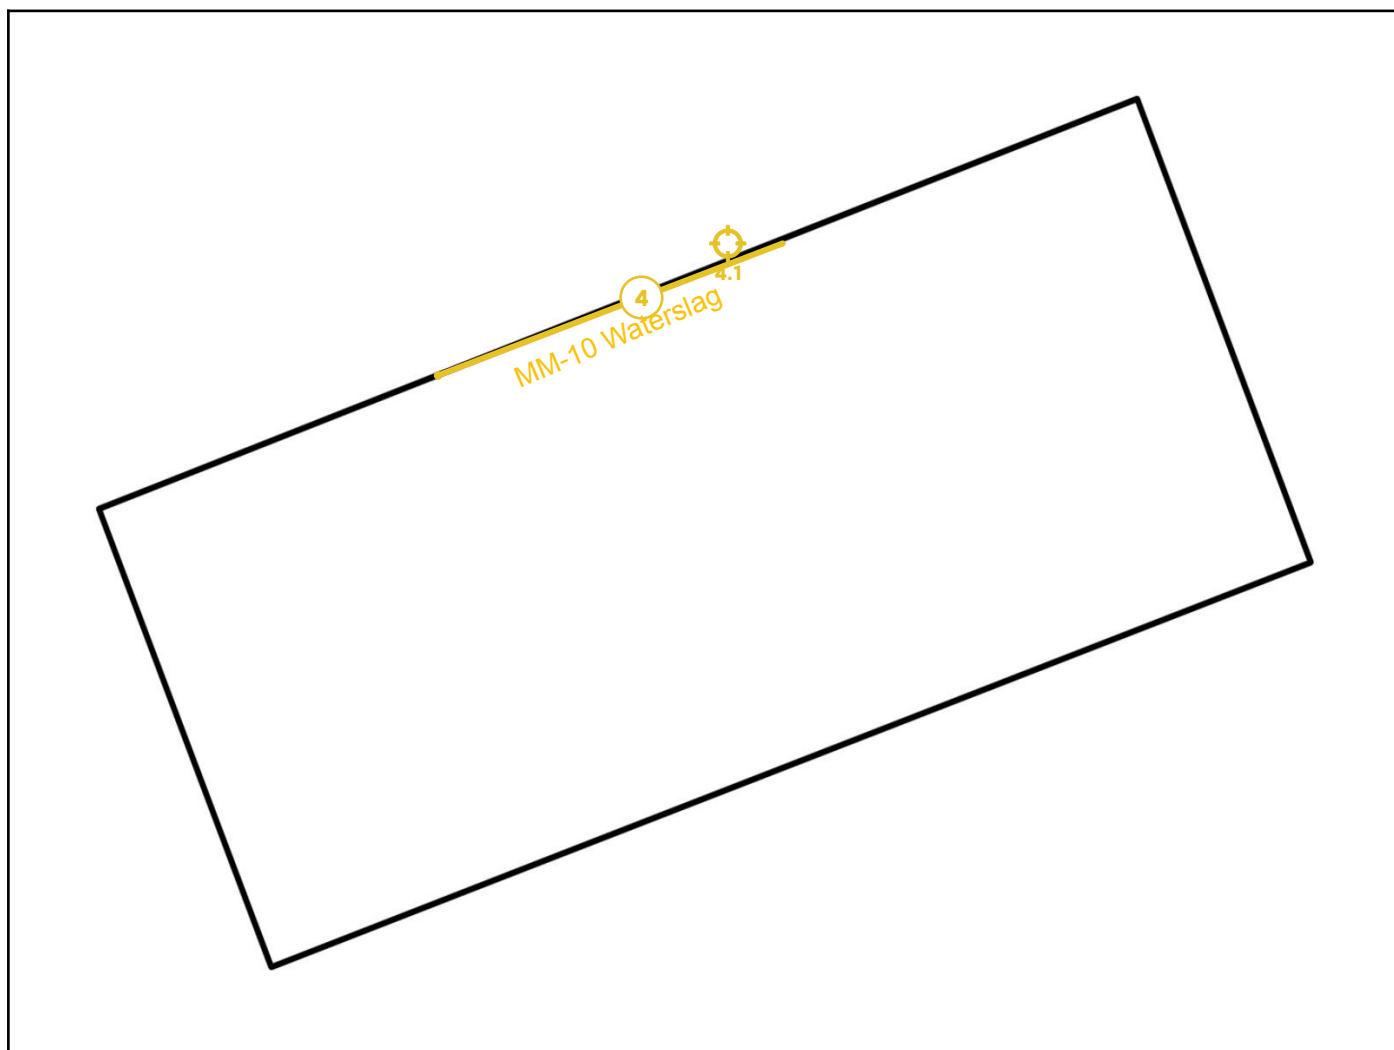
Plan 2.1: Bijgebouw plan

Beschrijving	Type	Actie
4. Waterslag	Asbestmateriaal	Zorgvuldig beheren
4.1 Code: MM-10	Puntmonster	-
