Asbestinventarisatetest

Provinciale steenweg 51, 2620 Hemiksem

Attestnummer : 20240724-000236.001

Uitgegeven op : 29.07.2024

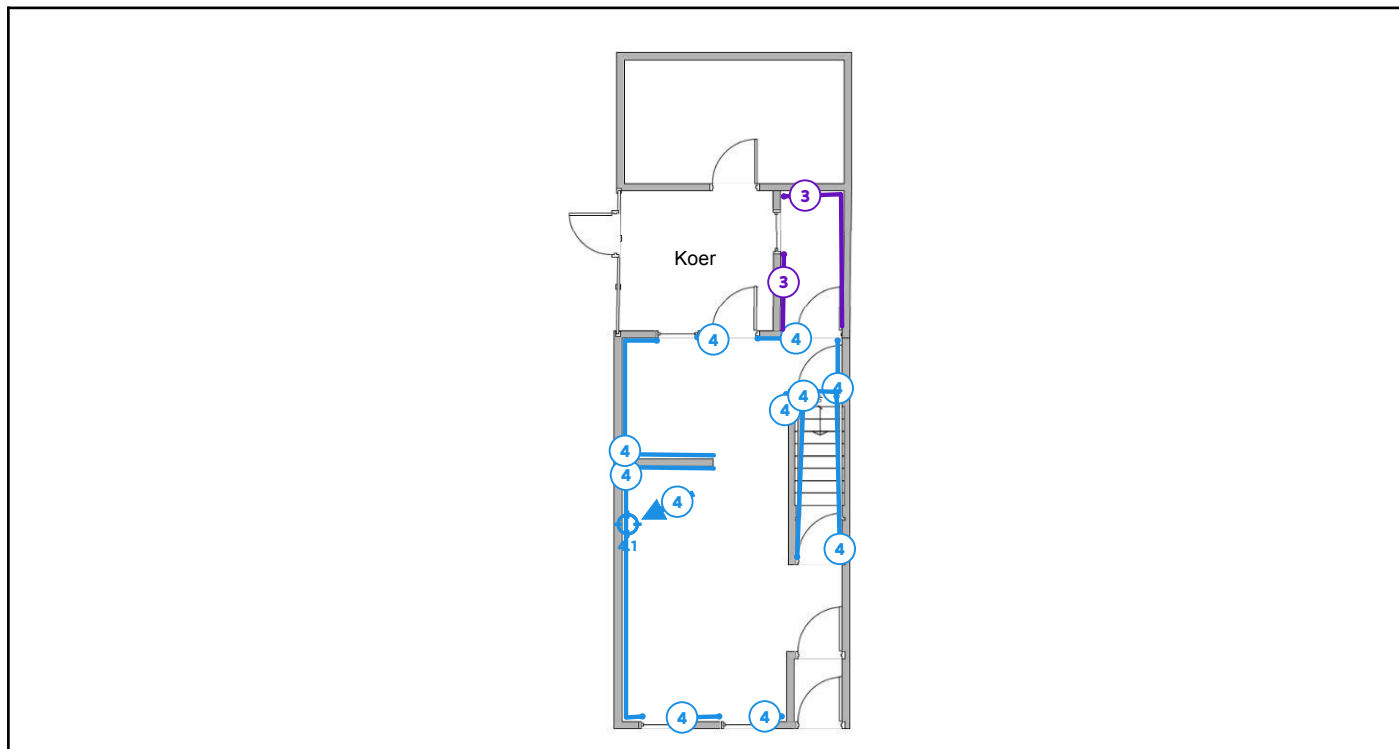
Plan 1.1: Gelijkvloers (Verticaal)

Beschrijving	Type	Actie
3. Badkamer betegeling	Advies	-
4. Pleister muur	Geen asbest	-
4.1 Code: MM1	Mengmonster	-

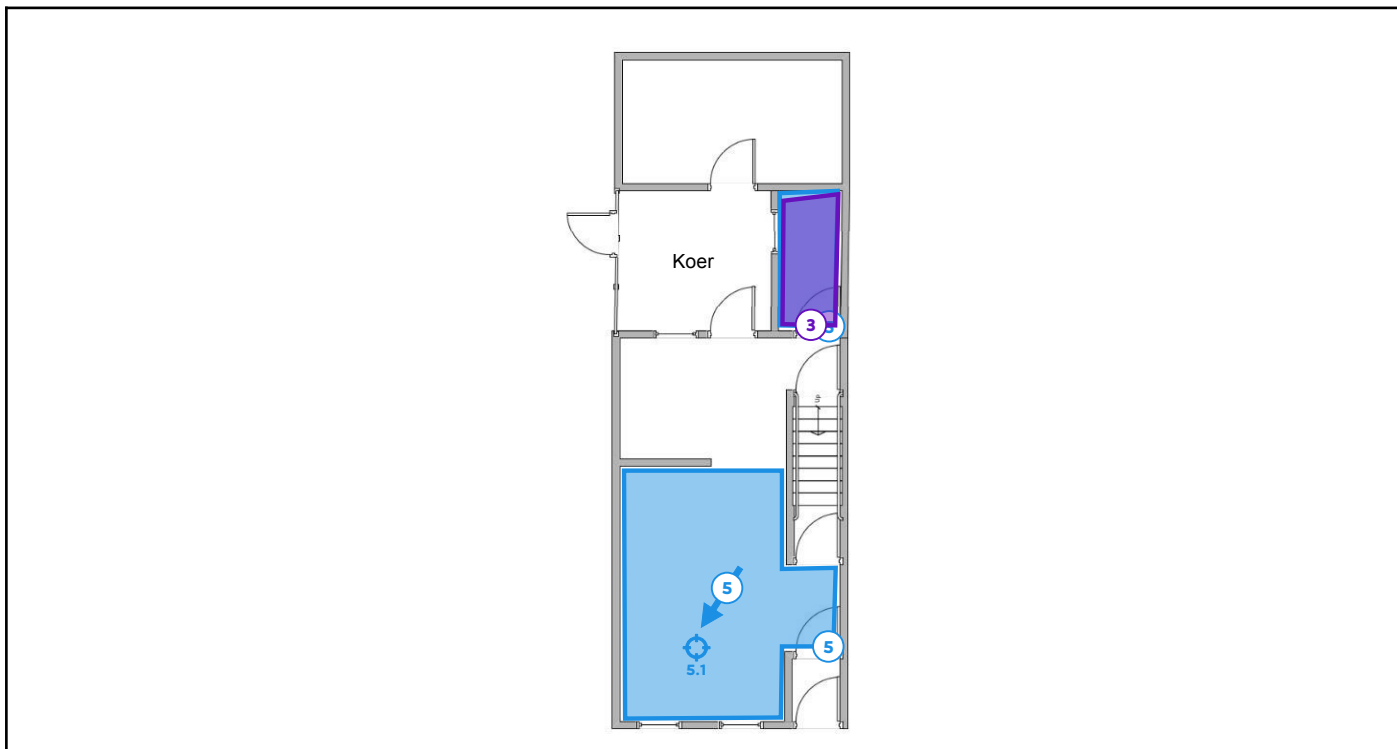
Plan 1.2: Gelijkvloers (Horizontaal)

Beschrijving	Type	Actie
3. Badkamer betegeling	Advies	-
5. Pleister plafond	Geen asbest	-
5.1 Code: MM2	Mengmonster	-

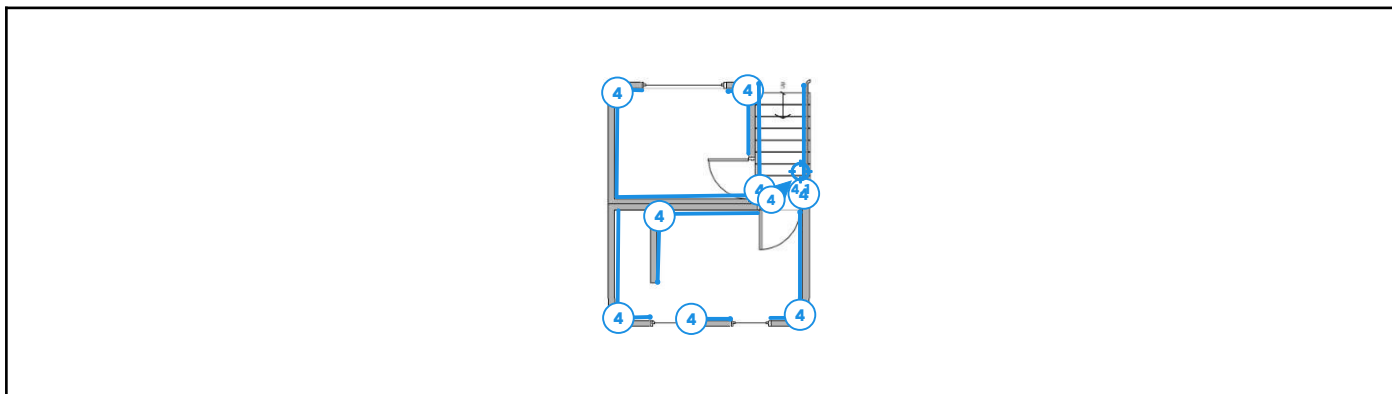
Plan 1.3: 1ste verdieping

Beschrijving	Type	Actie
4. Pleister muur	Geen asbest	-
4.1 Code: MM1	Mengmonster	-
