Asbestinventarisatetest

Sneeuwbesstraat 15, 2180 Antwerpen

Attestnummer : **20240906-000352.000**

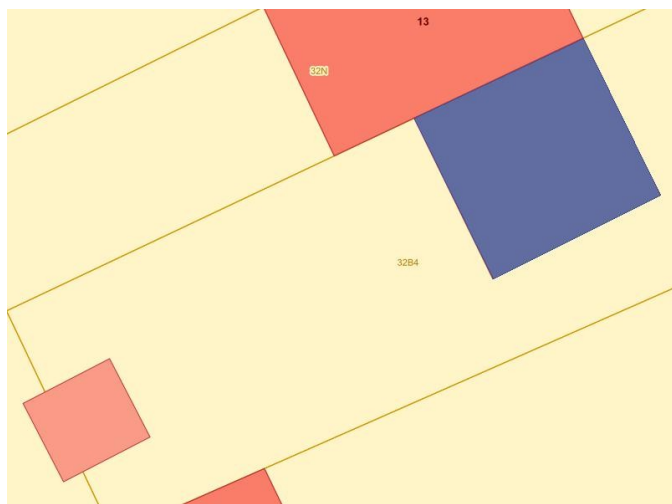
Zone 1: Hoofdgebouw

- 0 Asbestmaterialen
- 0 Beperkingen
- 0 Uitsluitingen
- 0 Roerende goederen
- 0 Puin, steenslag, (water)bodem
- 1 Advies**
- 4 Geen asbest**

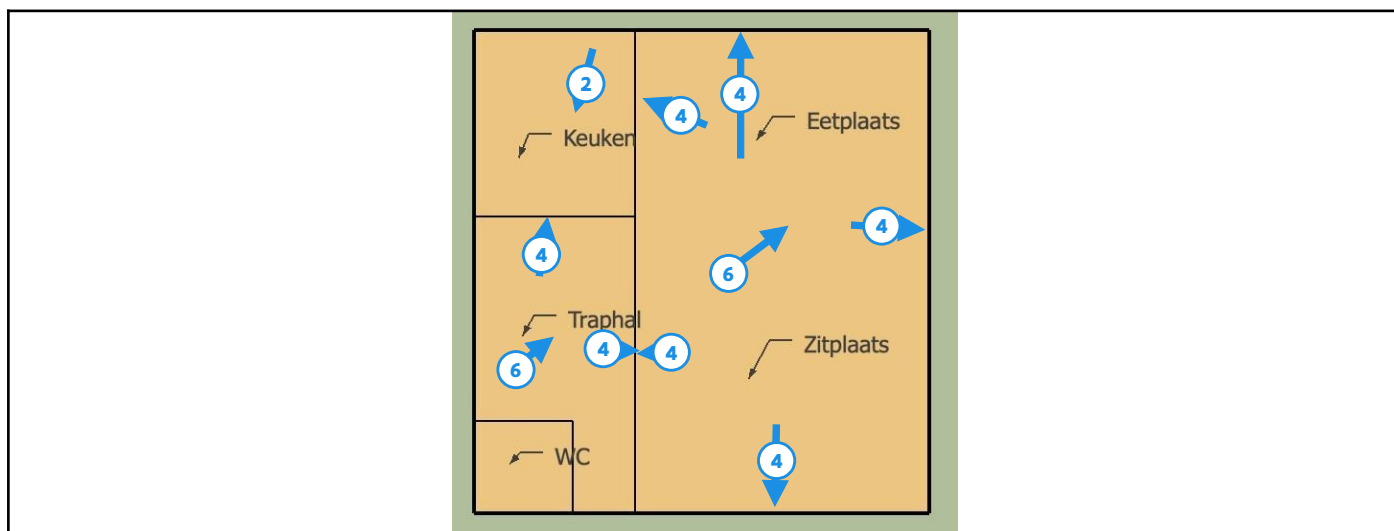
Plan 1.2: 1ste verdieping

Beschrijving	Type	Actie
2. Plafondtegels keuken	Geen asbest	-
4. Bepleistering op de muren	Geen asbest	-
6. Plafondtegels overige	Geen asbest	-

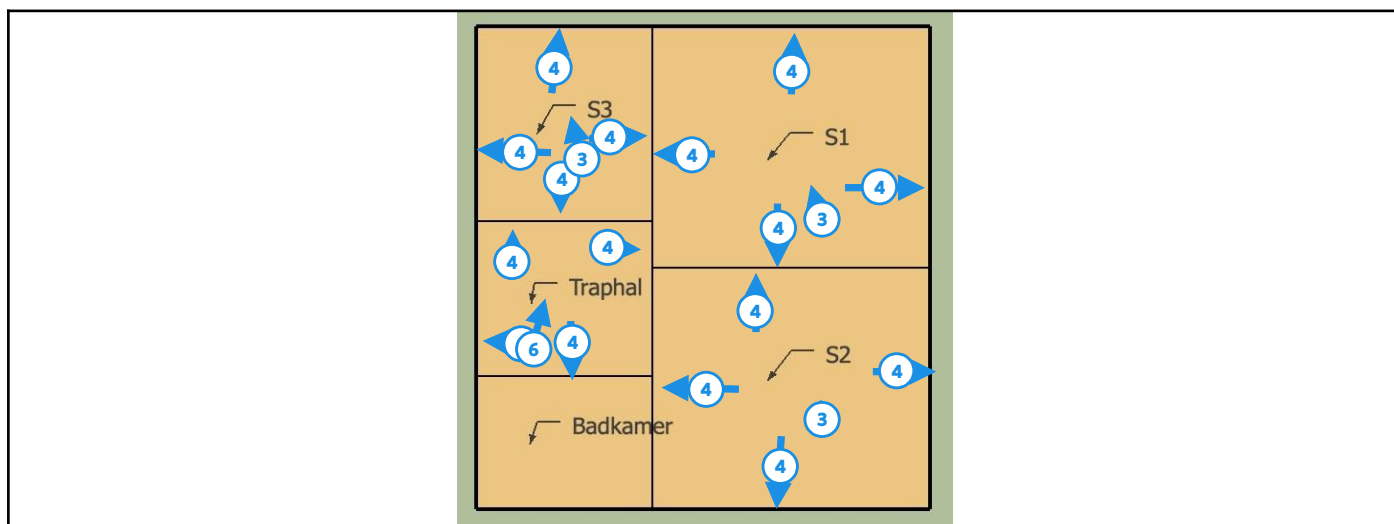
Plan 1.3: 2de verdieping

Beschrijving	Type	Actie
3. Bepleistering van het plafond	Geen asbest	-
4. Bepleistering op de muren	Geen asbest	-
6. Plafondtegels overige	Geen asbest	-

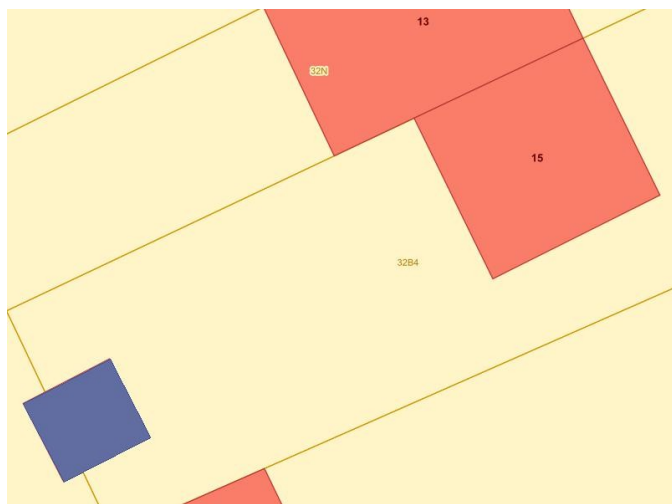
Zone 2: Tuinhuis

- 0 Asbestmaterialen
- 0 Beperkingen
- 0 Uitsluitingen
- 0 Roerende goederen
- 0 Puin, steenslag, (water)bodem
- 0 Adviezen
- 1 Geen asbest**

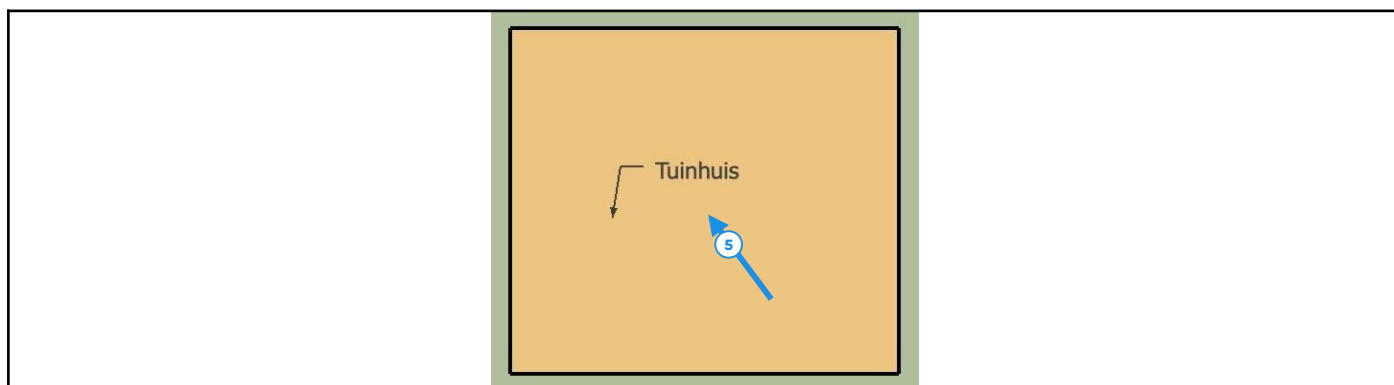
Plan 2.1: Tuinhuis

Beschrijving	Type	Actie
5. Shingles tuinhuis	Geen asbest	-
