Asbestinventarisatetest

Overwinningstraat 17, 2610 Antwerpen
Gemeenschappelijke delen

Attestnummer : 20250930-000502.000

Uitgegeven op : 30.09.2025

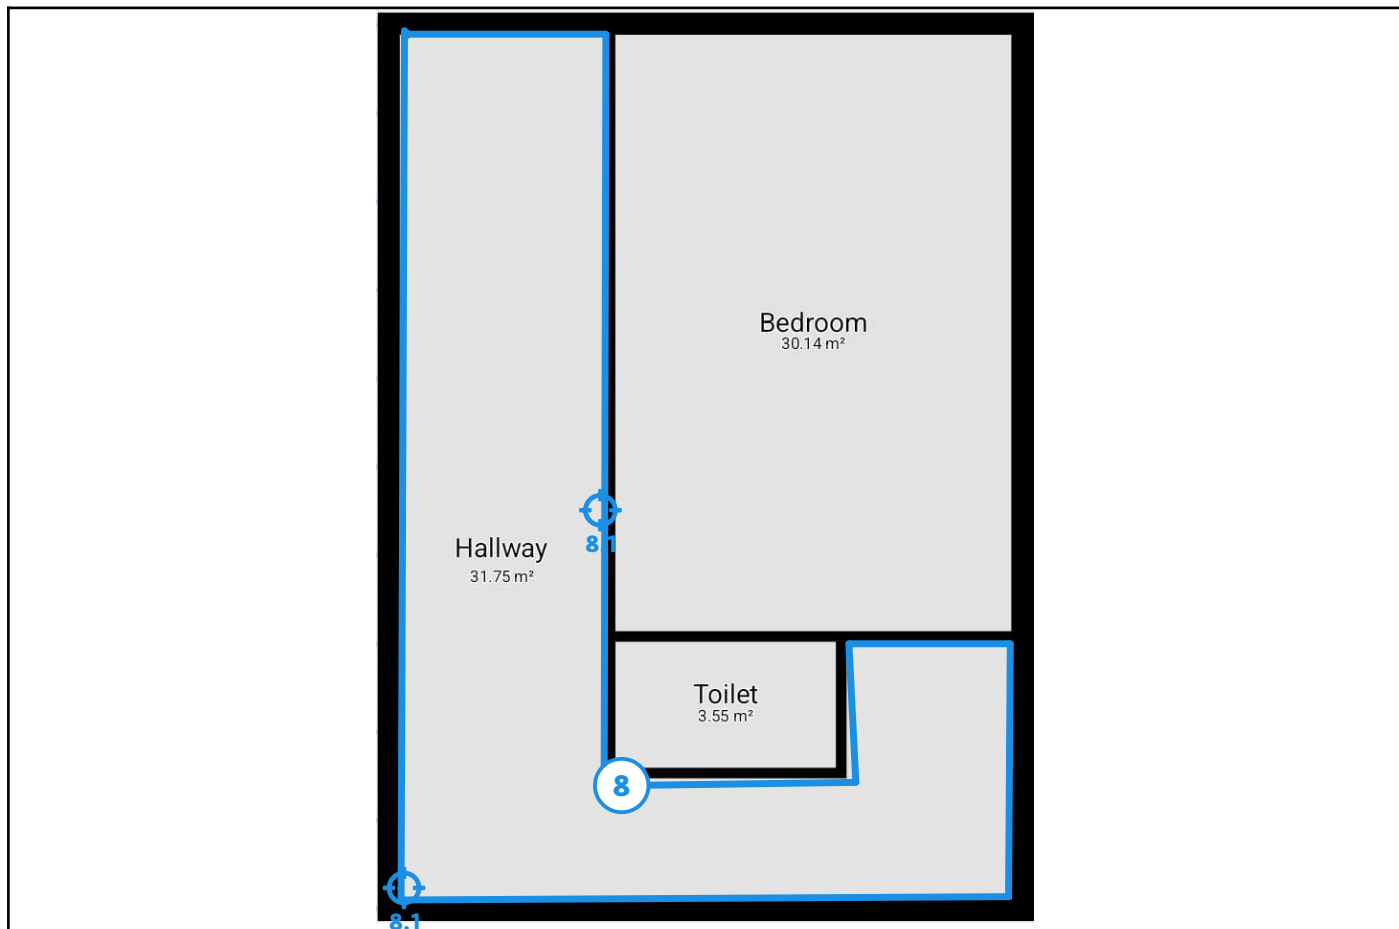
Plan 1.1: Gelijkvloers hal- muren

Beschrijving	Type	Actie
8. Pleisterwerk muren	Geen asbest	-
8.1 Code: MM01: Pleisterwerk	Mengmonster	-

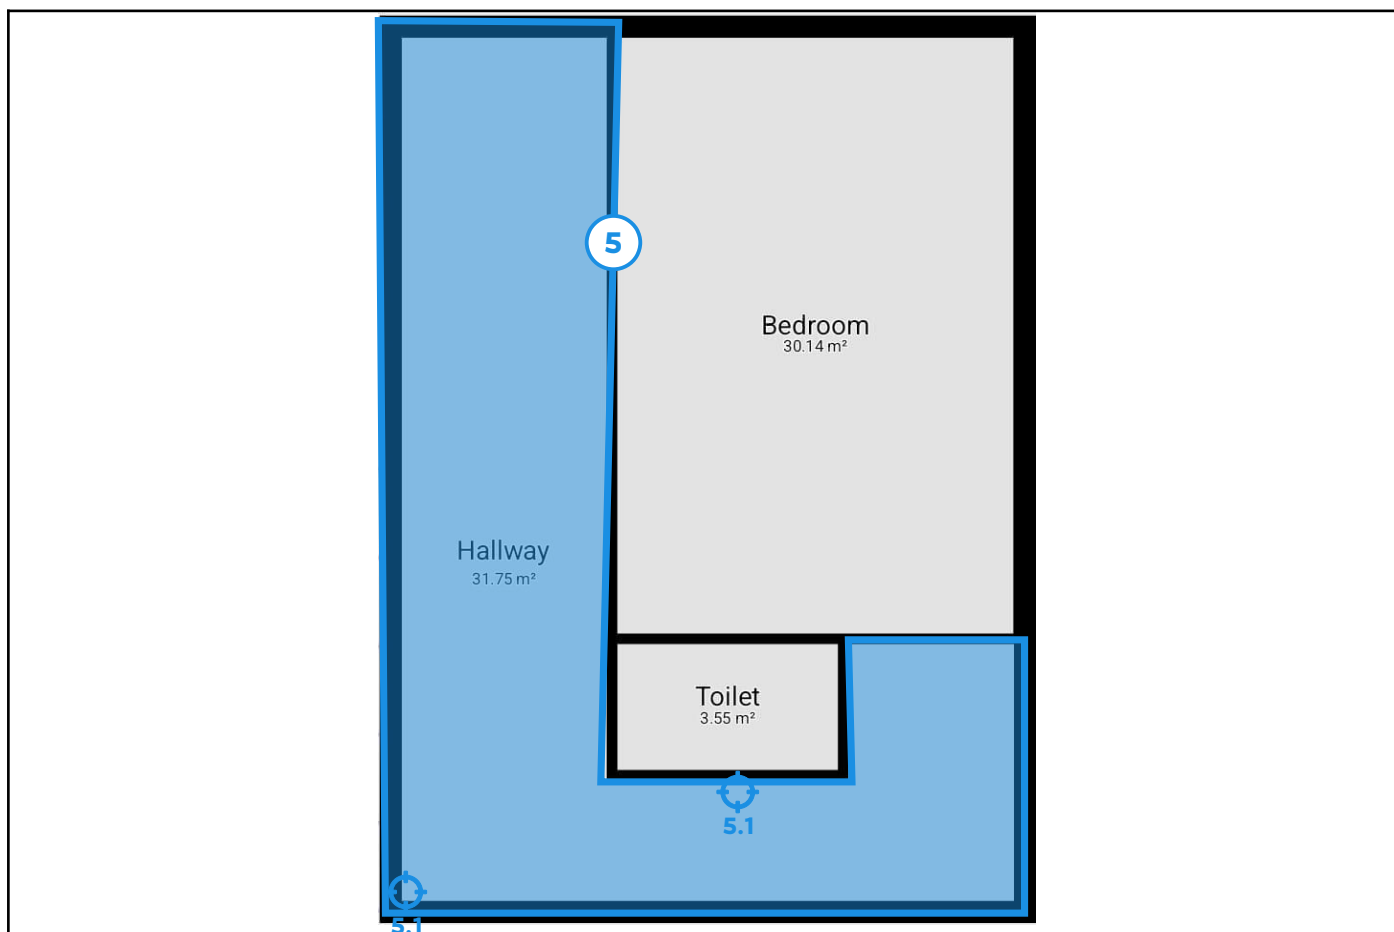
Plan 1.2: Gelijkvloers - plafonds

Beschrijving	Type	Actie
5. pleisterwerk plafond	Geen asbest	-
5.1 Code: MM02	Mengmonster	-

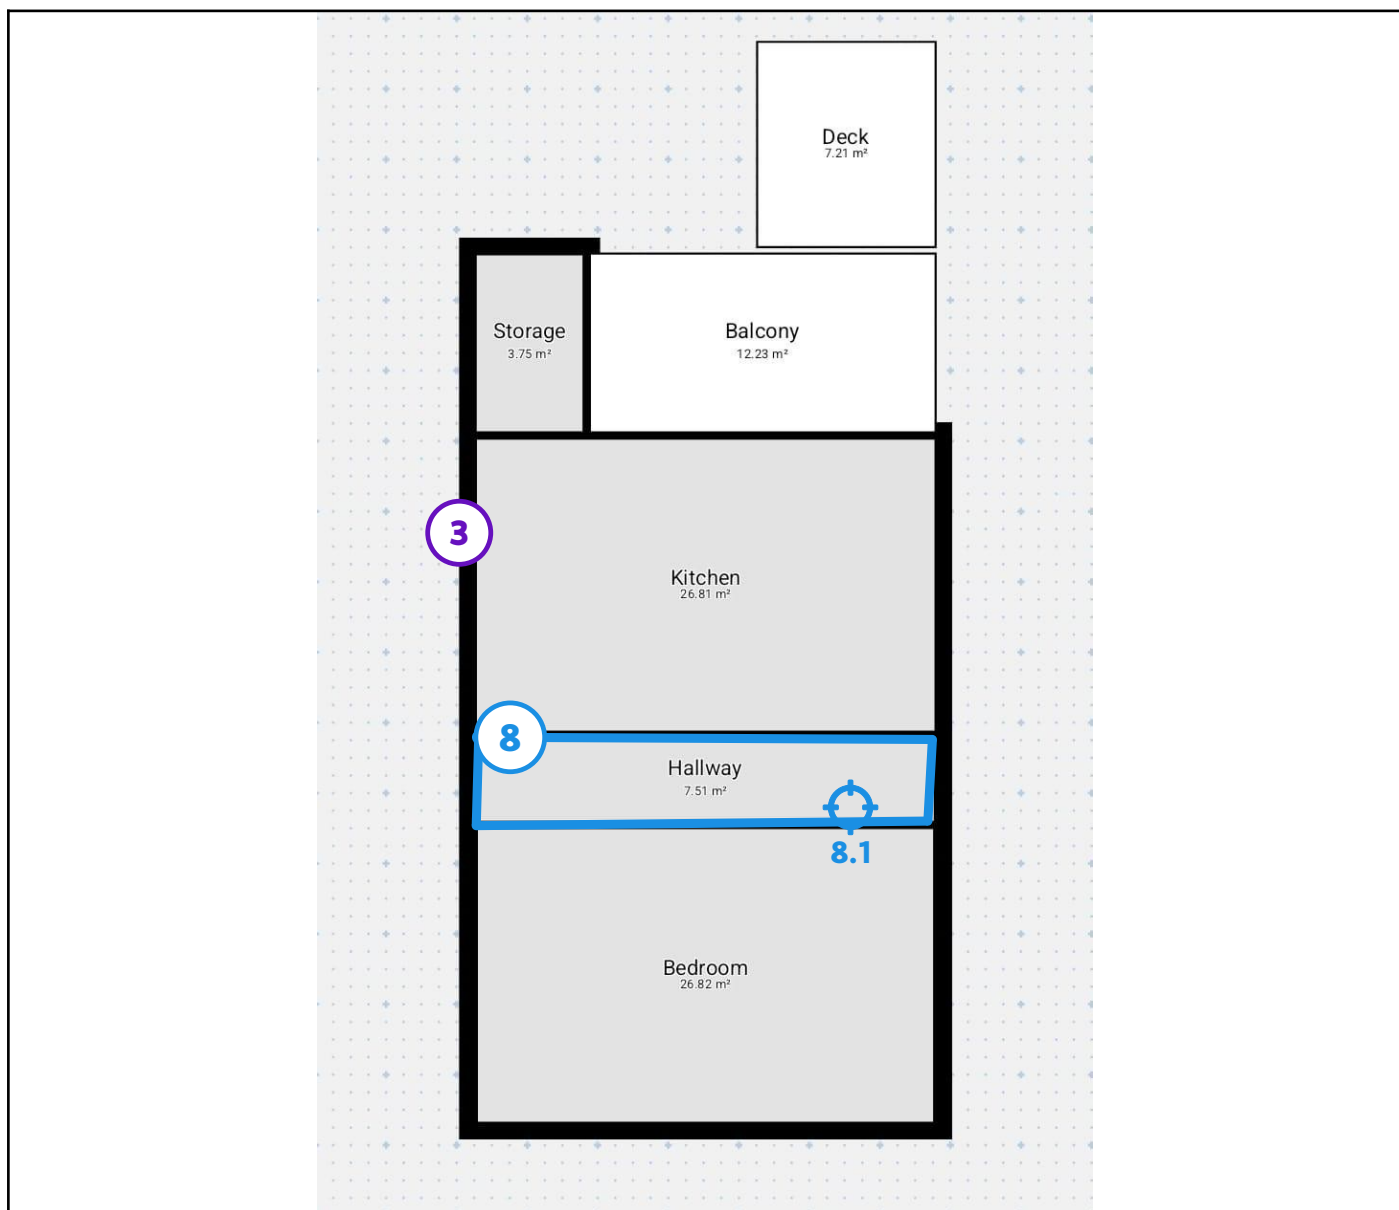
Plan 1.3: Verdiep 1 - muren

Beschrijving	Type	Actie
3. Schouw	Advies	-
8. Pleisterwerk muren	Geen asbest	-
8.1 Code: MM01: Pleisterwerk	Mengmonster	-

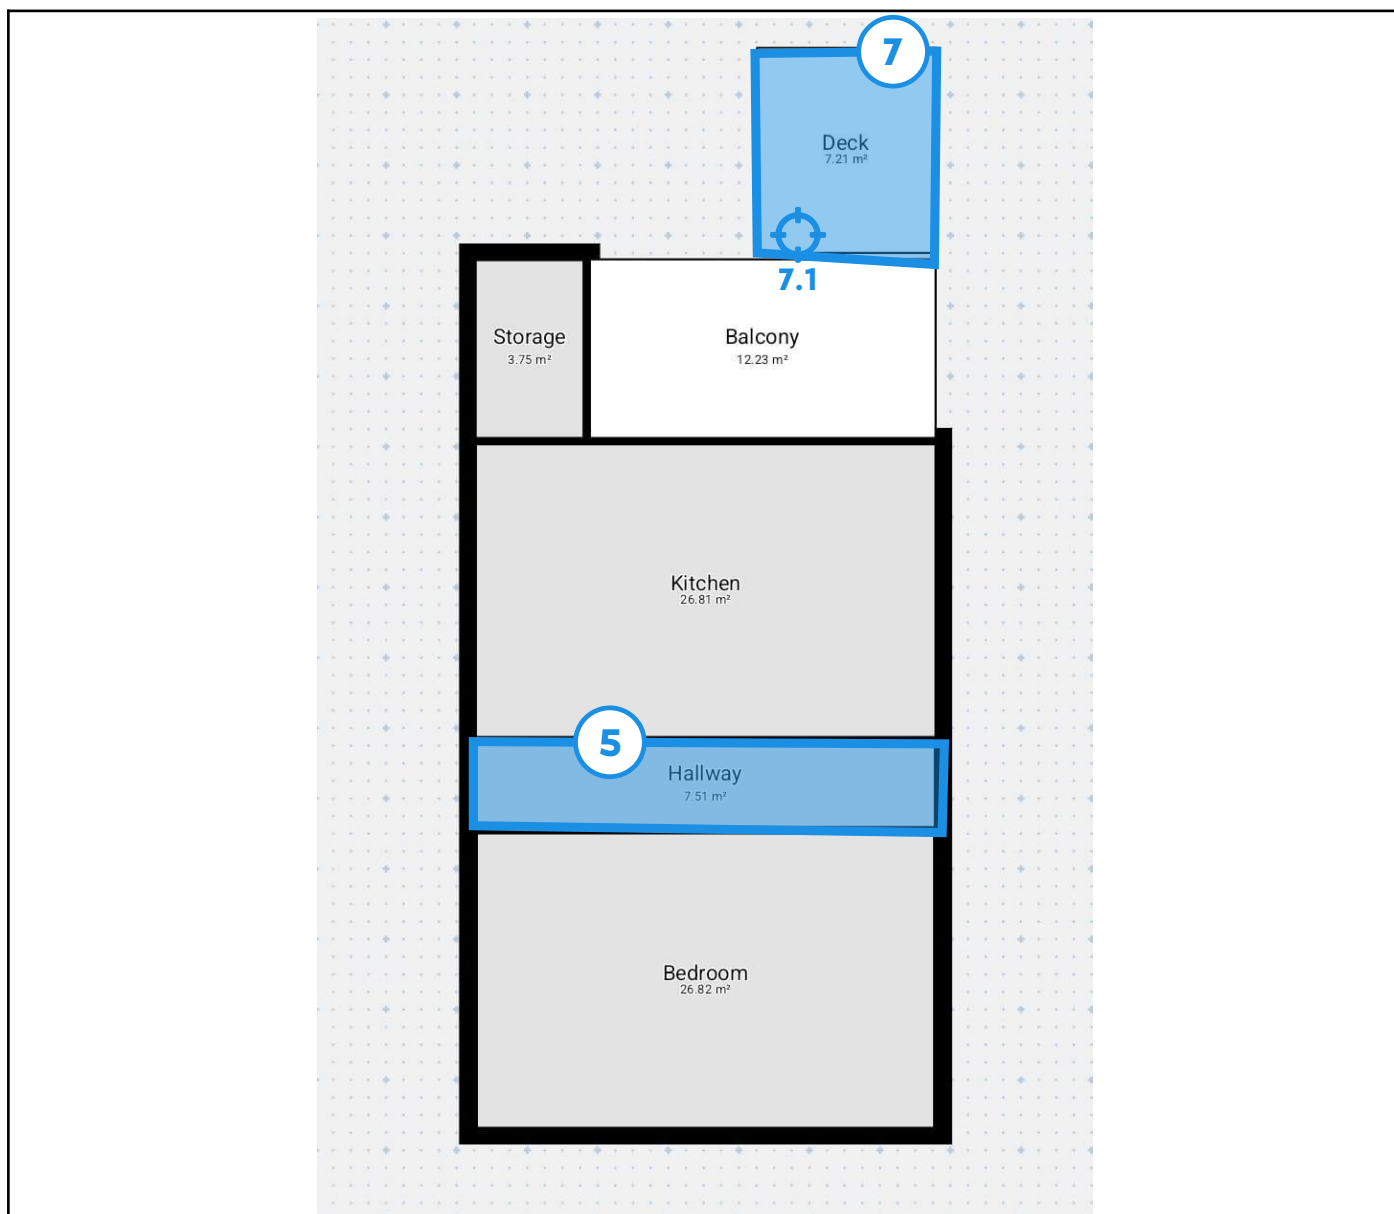
Plan 1.4: Verdiep 1 - plafonds

Beschrijving	Type	Actie
5. pleisterwerk plafond	Geen asbest	-
7. Roofing platte daken	Geen asbest	-
7.1 Code: MM04: roofing plat dak	Puntmonster	-

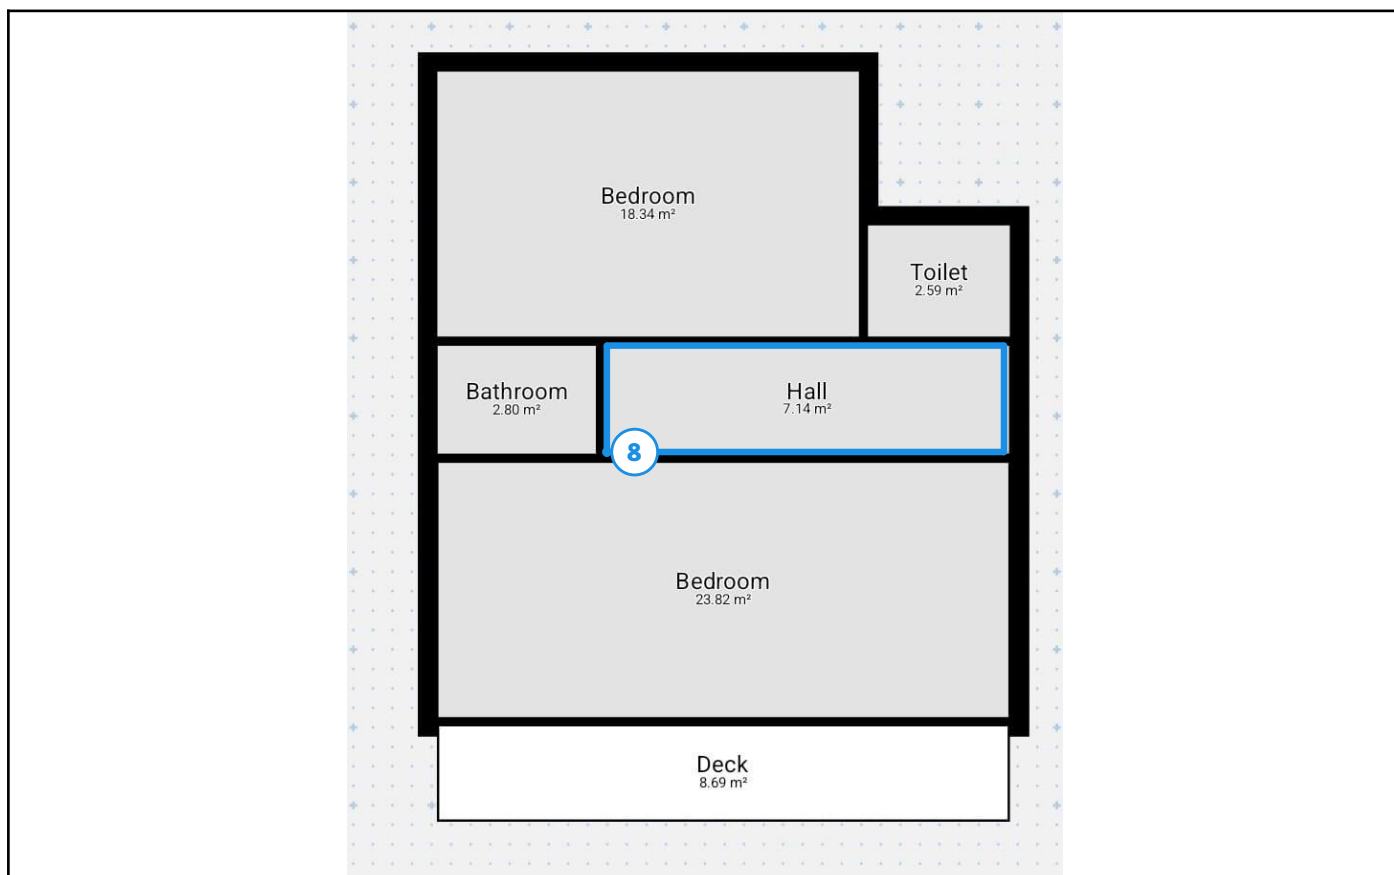
Plan 1.6: Verdiep 2 - muren

Beschrijving	Type	Actie
8. Pleisterwerk muren	Geen asbest	-

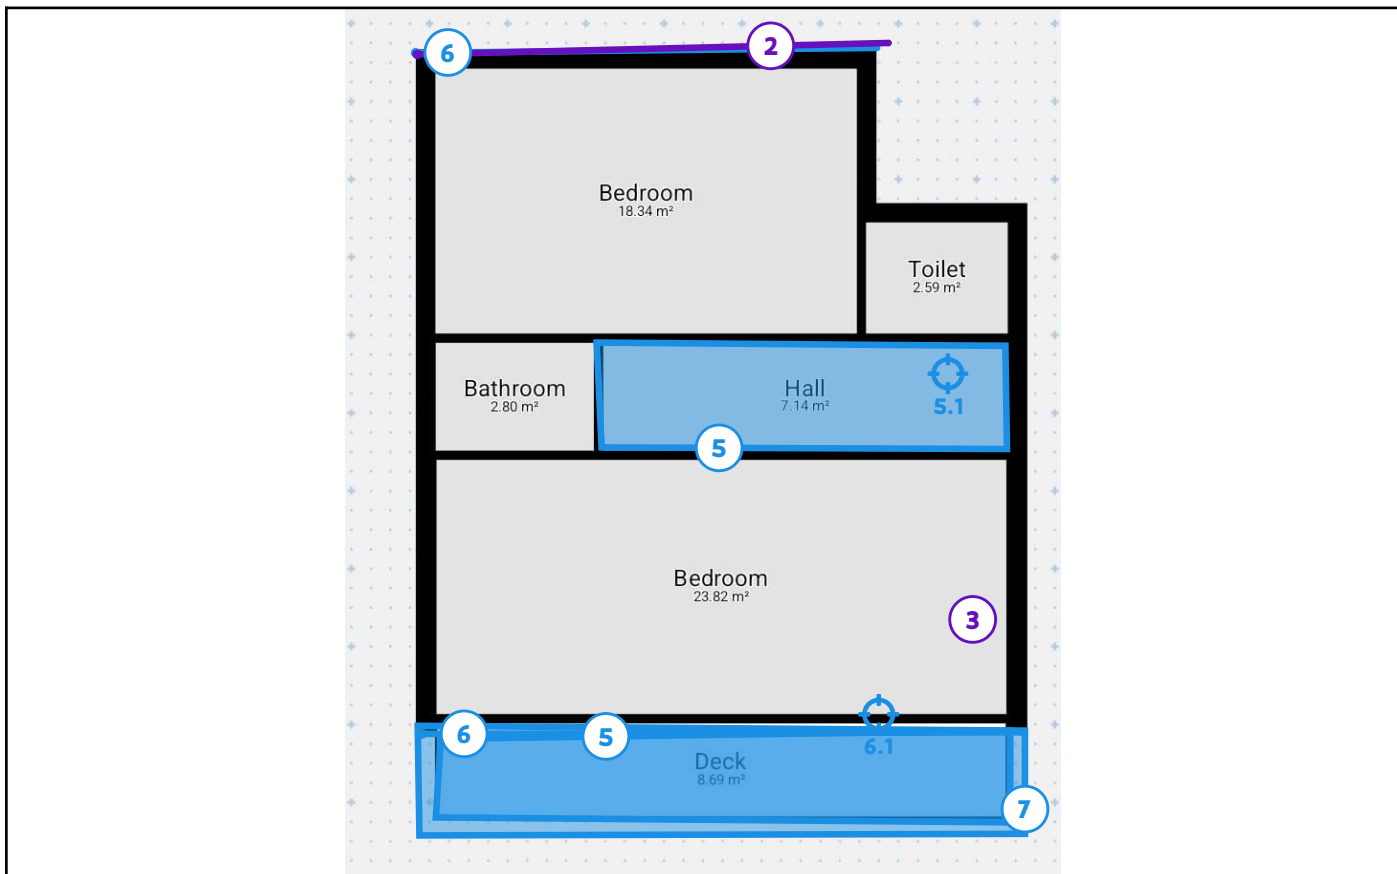
Plan 1.8: Verdiep 2 - Andere materialen

Beschrijving	Type	Actie
2. Gevelleien voorzijde	Advies	-
3. Schouw	Advies	-
5. pleisterwerk plafond	Geen asbest	-
5.1 Code: MM02	Mengmonster	-
6. Gevelbekleding achterzijde V2	Geen asbest	-
6.1 Code: MM04	Puntmonster	-
7. Roofing platte daken	Geen asbest	-
