# Asbestinventarisatetest

Overwinningstraat 17, 2610 Antwerpen

Attestnummer : 20250930-000503.000

Uitgegeven op : 30.09.2025

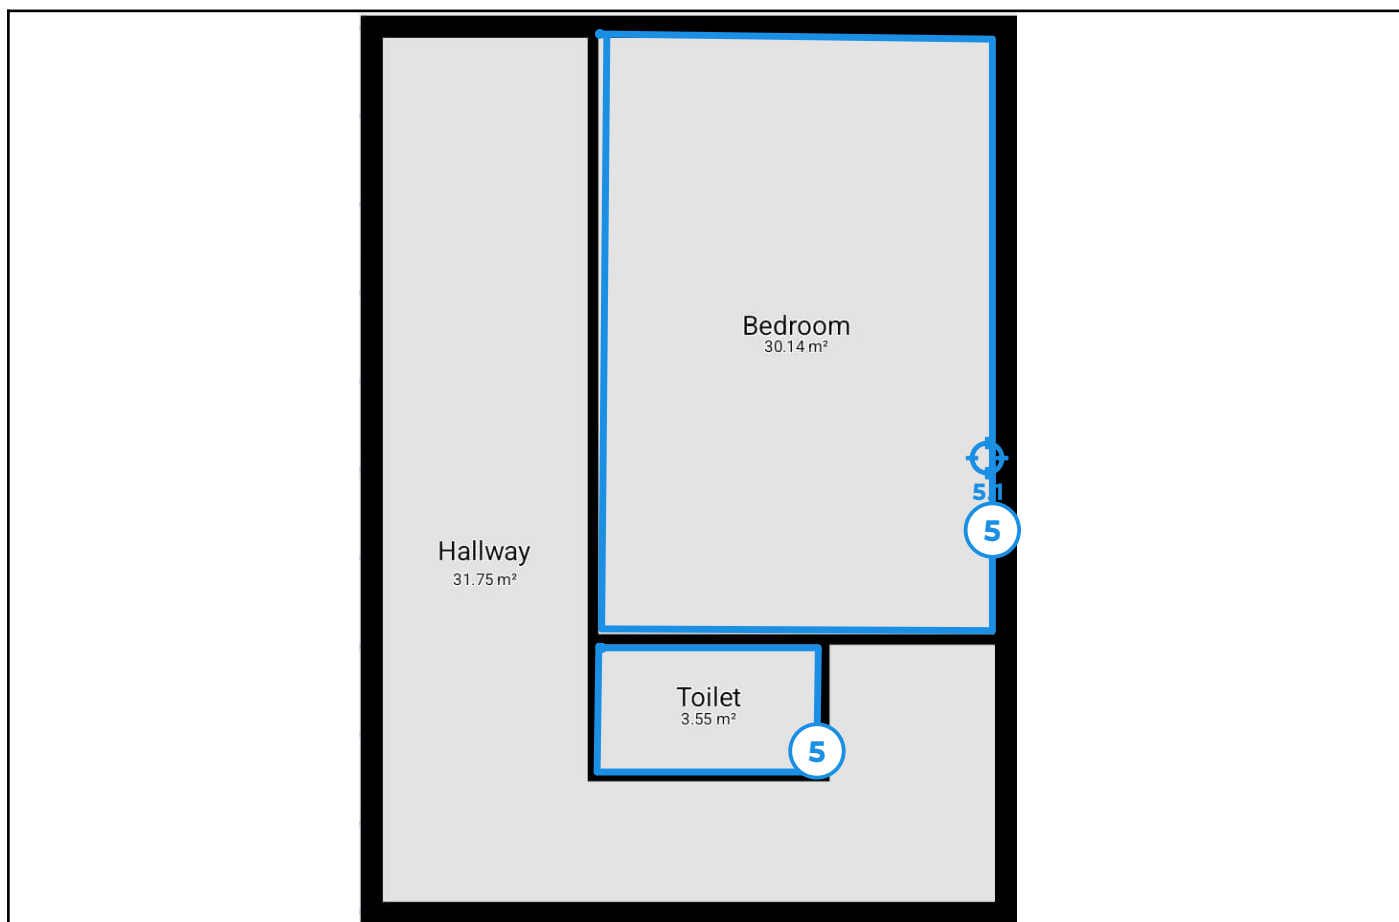
## Plan 1.1: Gelijkvloers - muren

Beschrijving	Type	Actie
5. Pleisterwerk muren	Geen asbest	-
5.1 Code: MM01: Pleisterwerk	Mengmonster	-

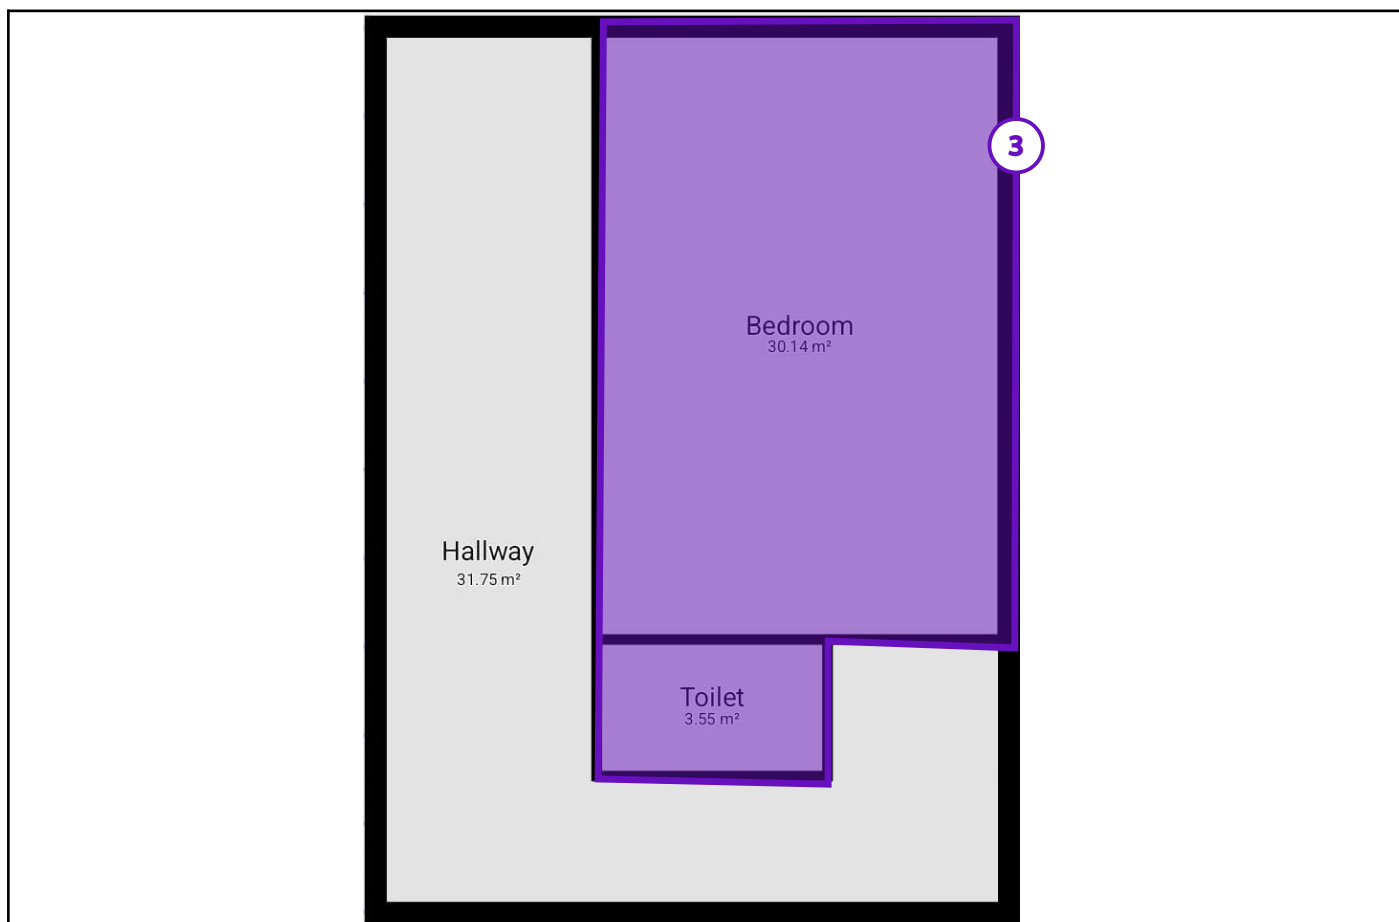
## Plan 1.2: Gelijkvloers - plafonds

Beschrijving	Type	Actie
3. Plafonds/gevels uit niet asbestverdacht materiaal	Advies	-

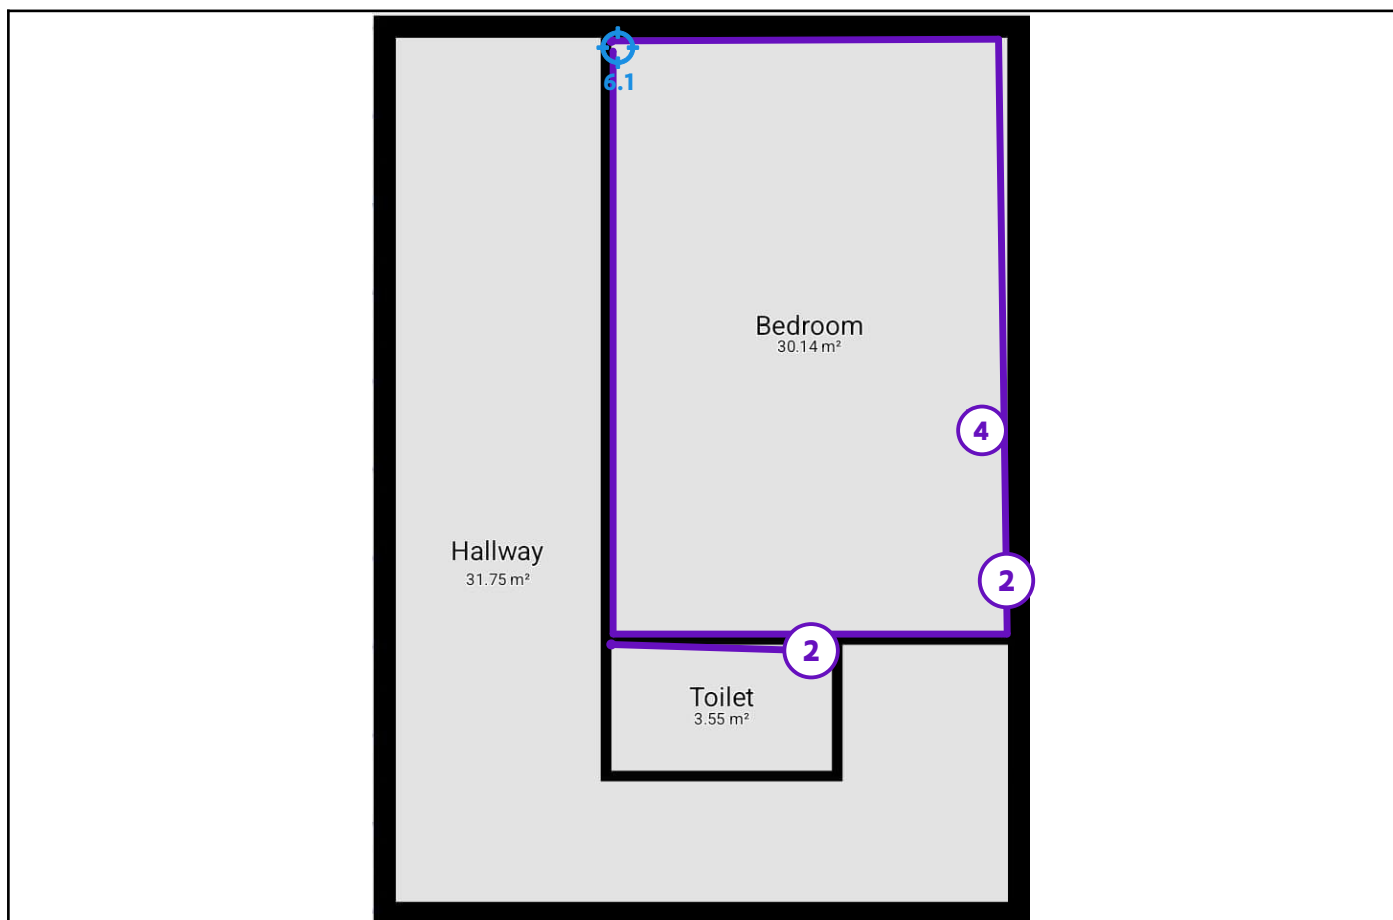
## Plan 1.3: Gelijkvloers - andere materialen

Beschrijving	Type	Actie
2. Voorzet wanden	Advies	-
4. Schouw	Advies	-
6. pleisterwerk plafond	Geen asbest	-
6.1 Code: MM02	Mengmonster	-

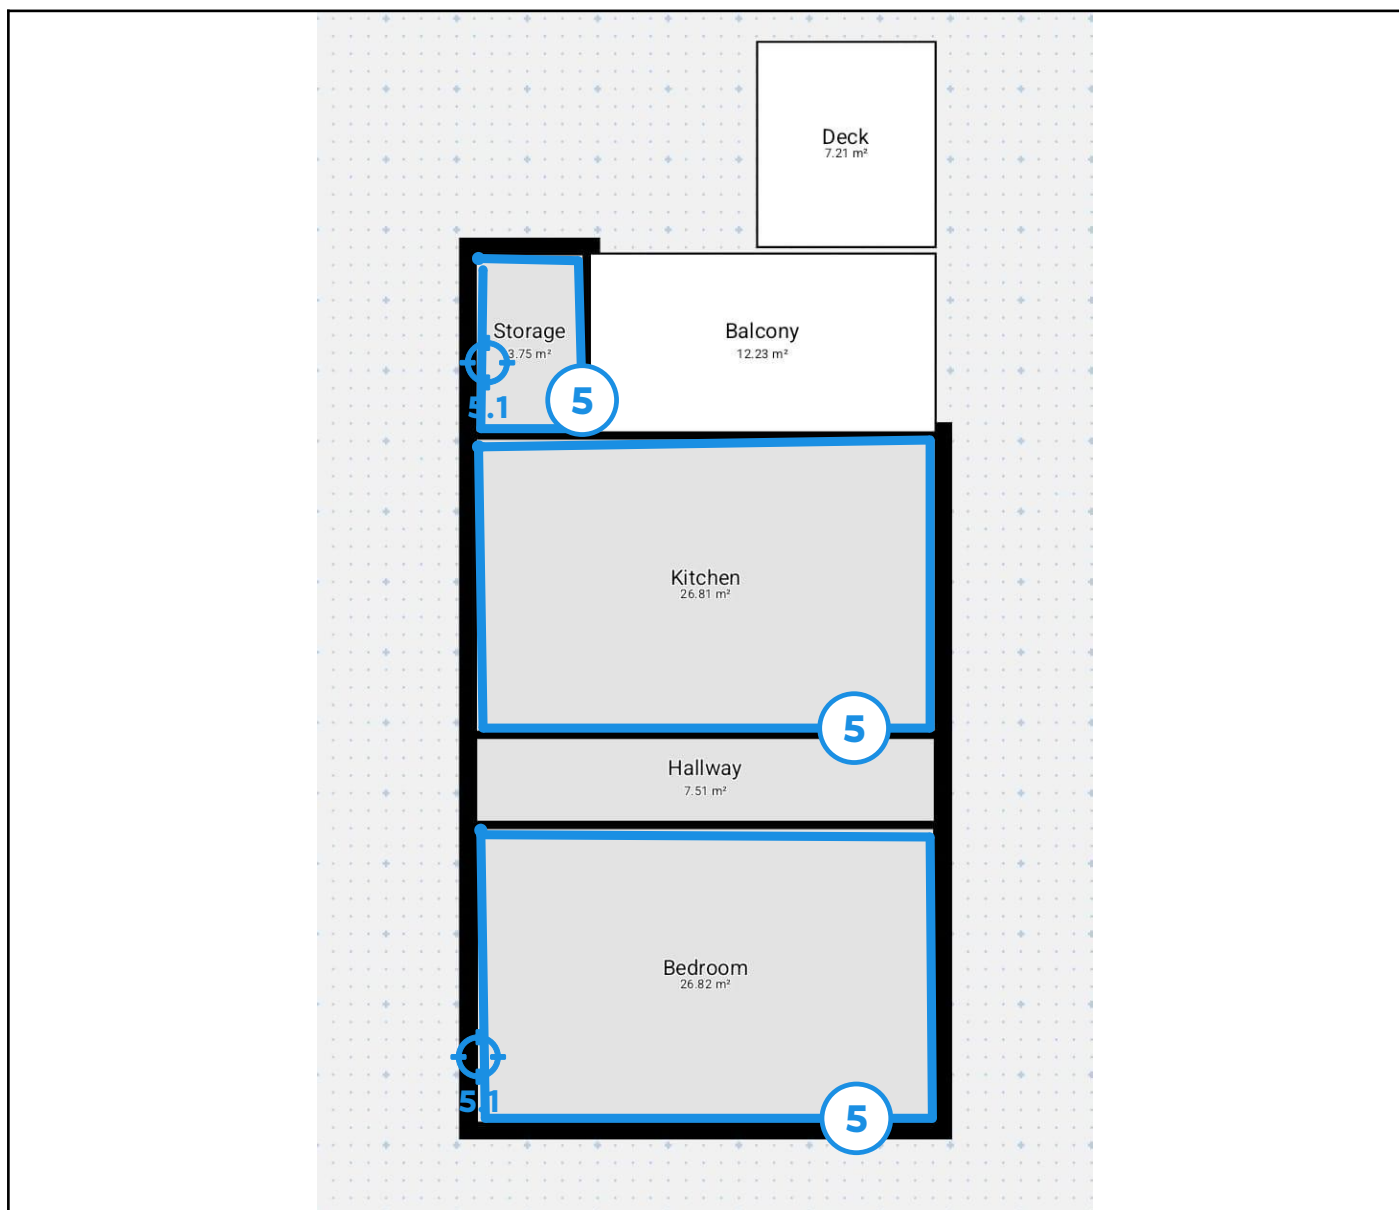
## Plan 1.4: Verdiep 1 - muren

Beschrijving	Type	Actie
5. Pleisterwerk muren	Geen asbest	-
5.1 Code: MM01: Pleisterwerk	Mengmonster	-

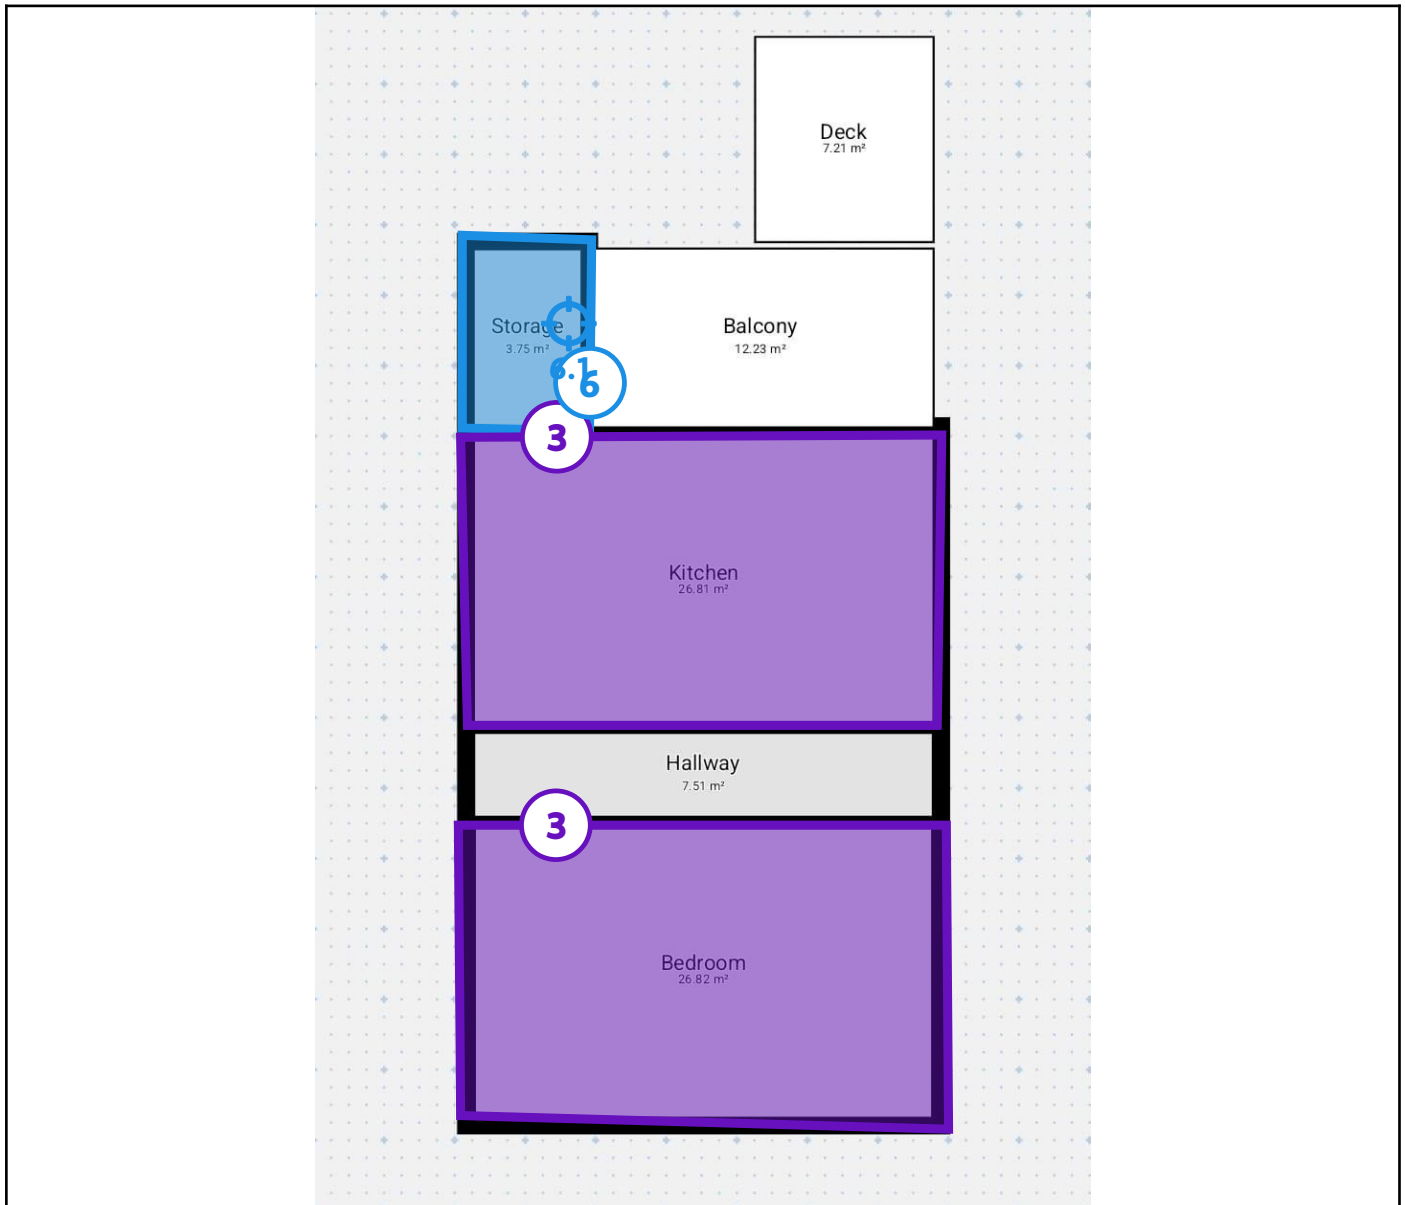
## Plan 1.5: Verdiep 1 - plafonds

Beschrijving	Type	Actie
3. Plafonds/gevels uit niet asbestverdacht materiaal	Advies	-
6. pleisterwerk plafond	Geen asbest	-
6.1 Code: MM02	Mengmonster	-

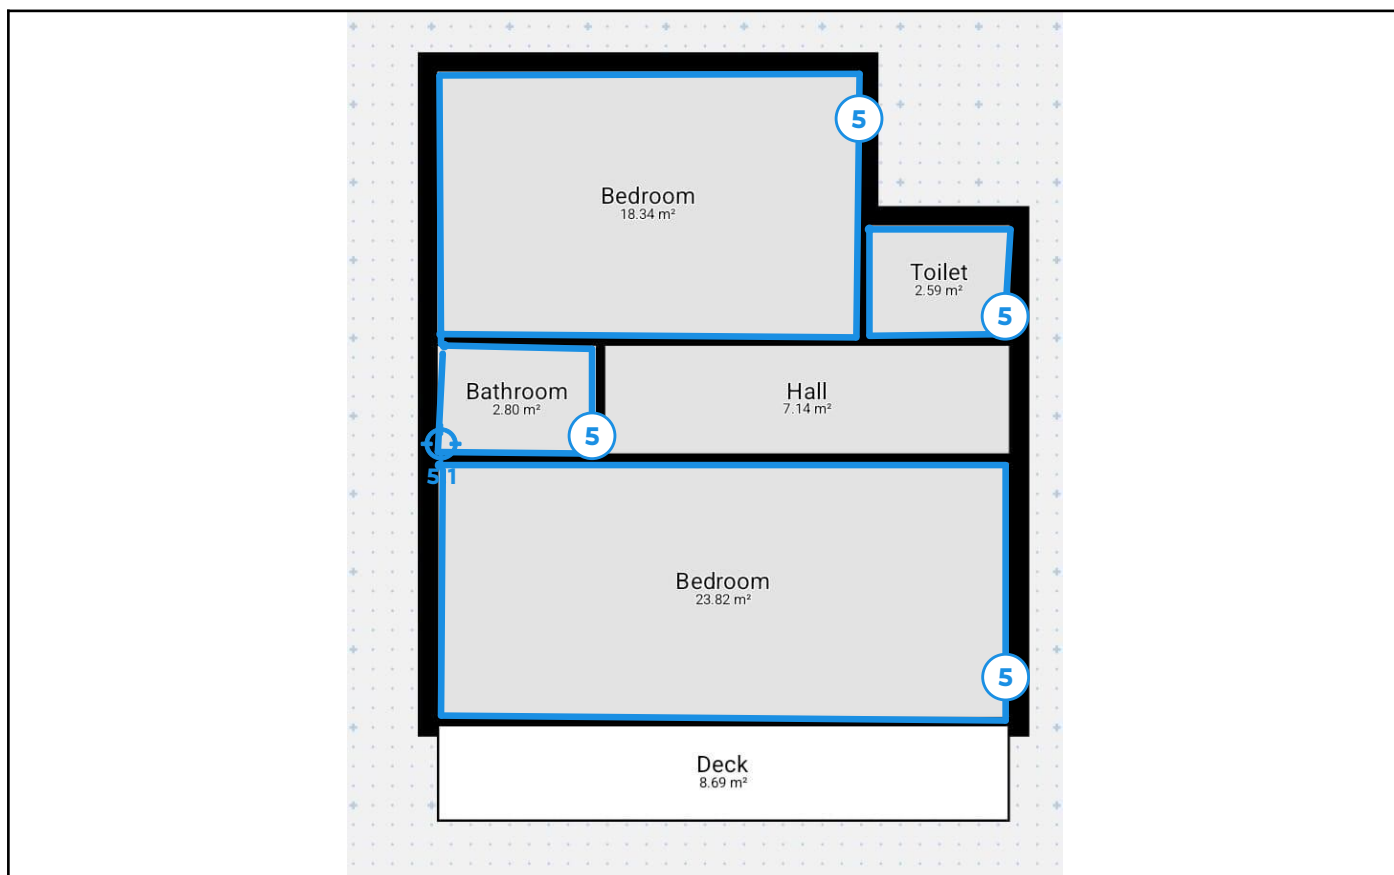
## Plan 1.7: Verdiep 2 - muren

Beschrijving	Type	Actie
5. Pleisterwerk muren	Geen asbest	-
5.1 Code: MM01: Pleisterwerk	Mengmonster	-

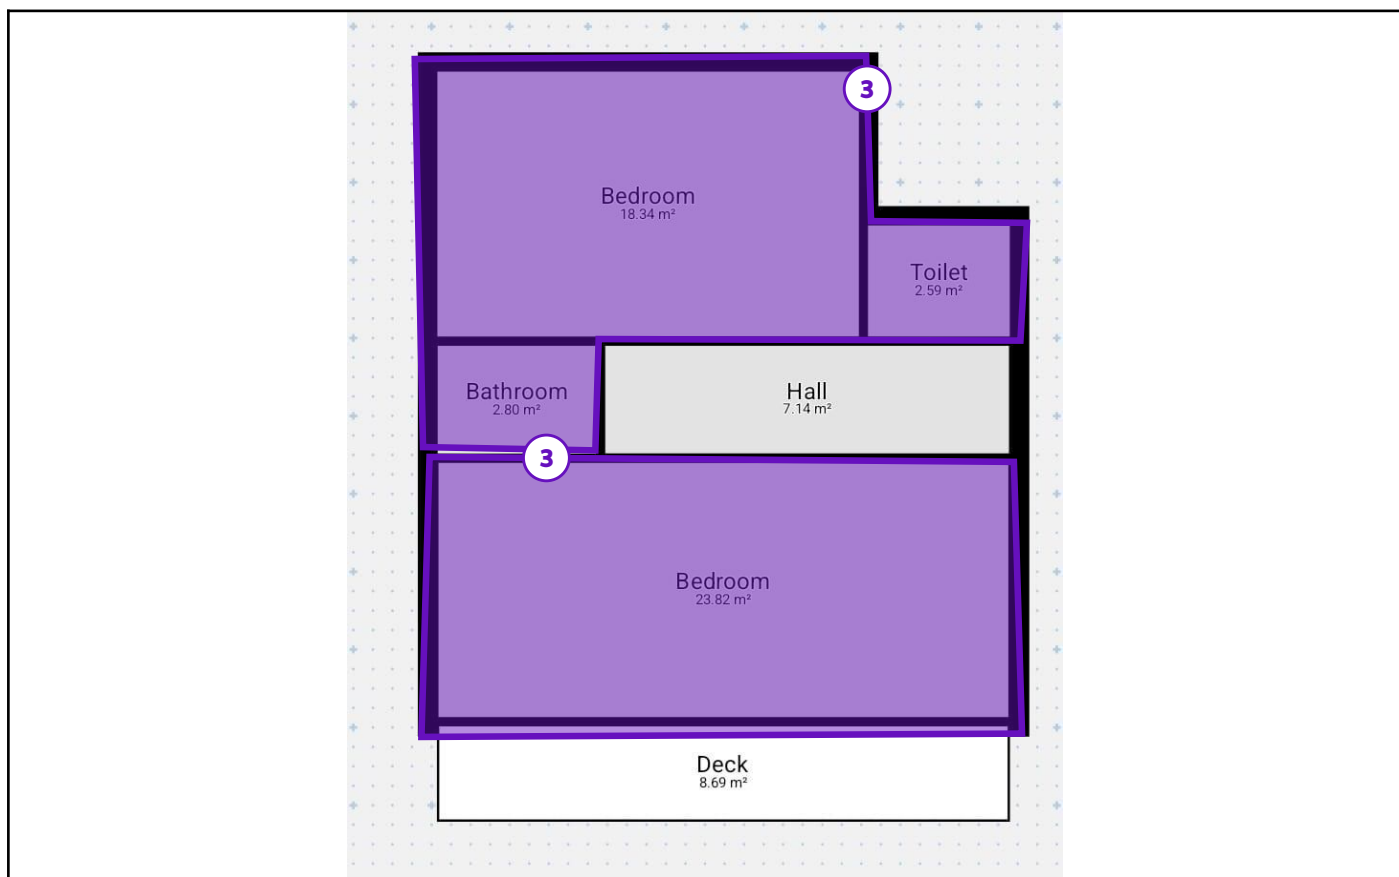
## Plan 1.8: Verdiep 2 - Plafonds

Beschrijving	Type	Actie
3. Plafonds/gevels uit niet asbestverdacht materiaal	Advies	-

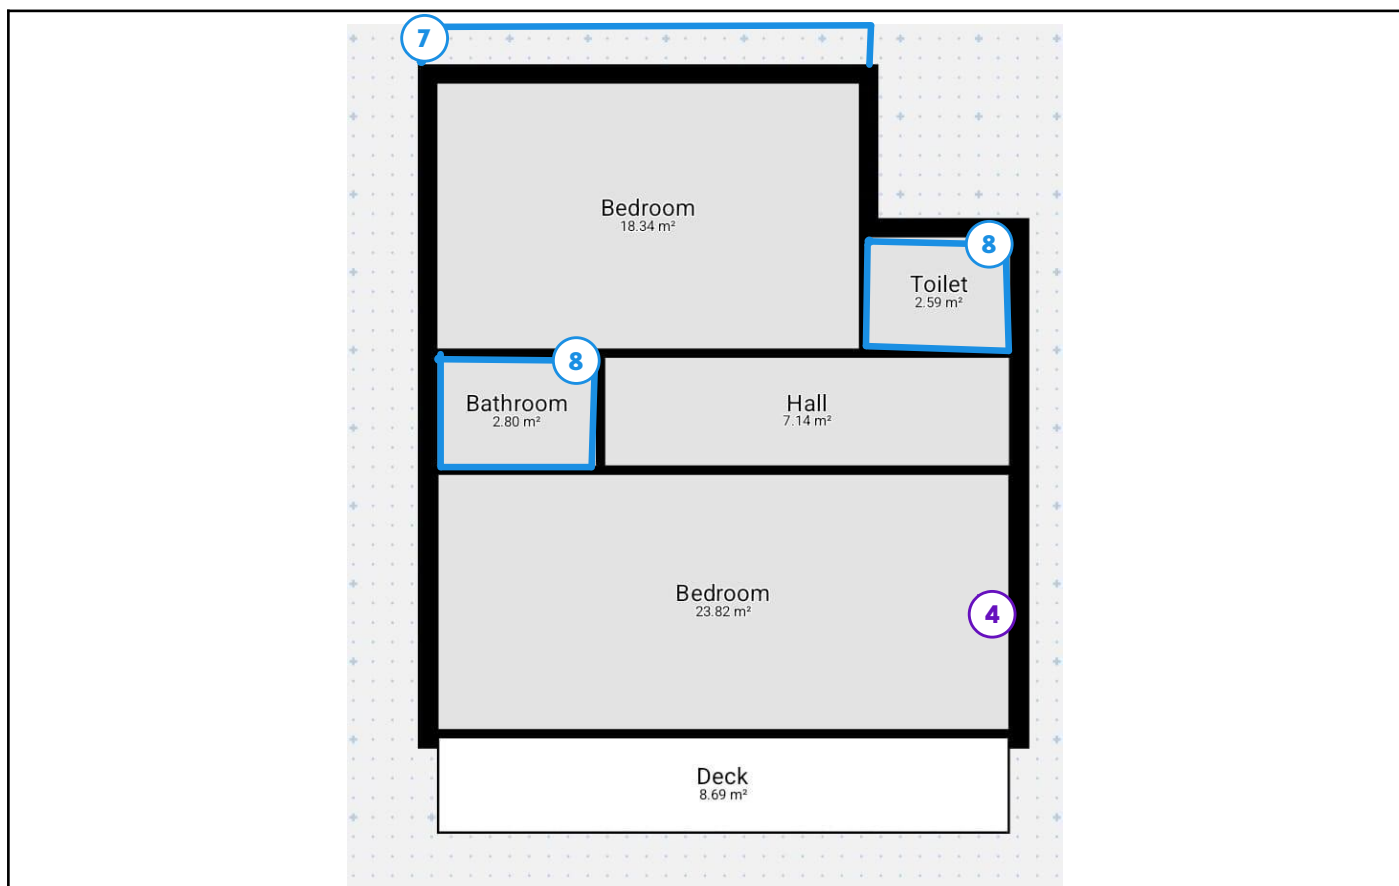
## Plan 1.9: Verdiep 2 - andere materialen

Beschrijving	Type	Actie
4. Schouw	Advies	-
7. Coating balustrade	Geen asbest	-
8. Niet-asbestverdachte tegels	Geen asbest	-

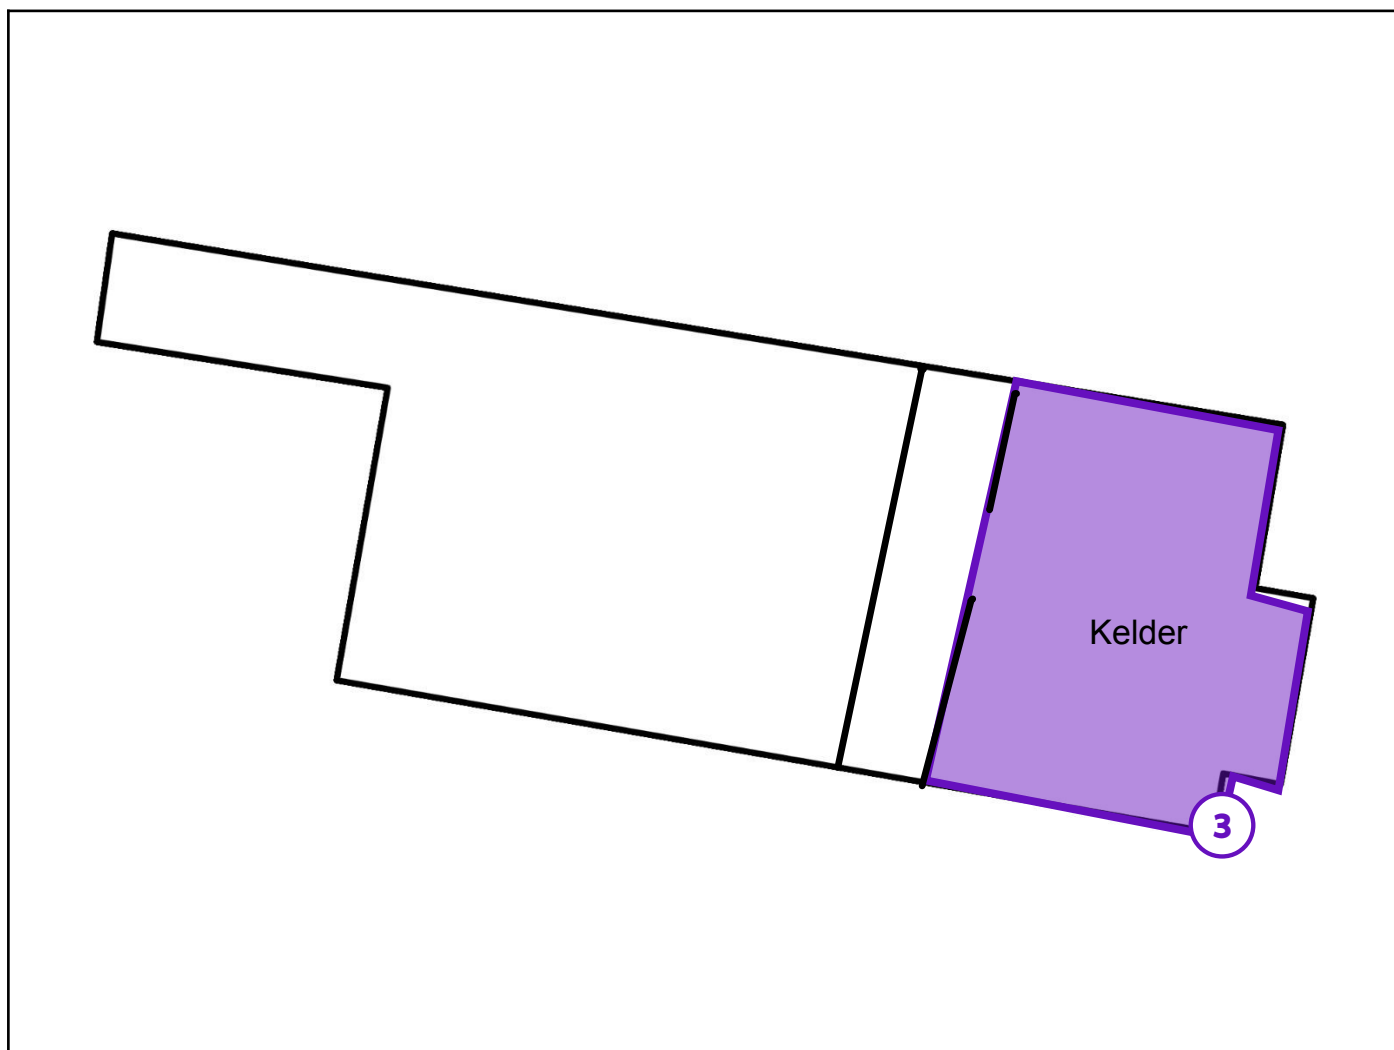
## Plan 1.10: Kelder

Beschrijving	Type	Actie
3. Plafonds/gevels uit niet asbestverdacht materiaal	Advies	-
