Asbestinventarisatetest

Joe Englishstraat 61/20, 2140 Antwerpen

Attestnummer : 20250929-000260.000

Uitgegeven op : 29.09.2025

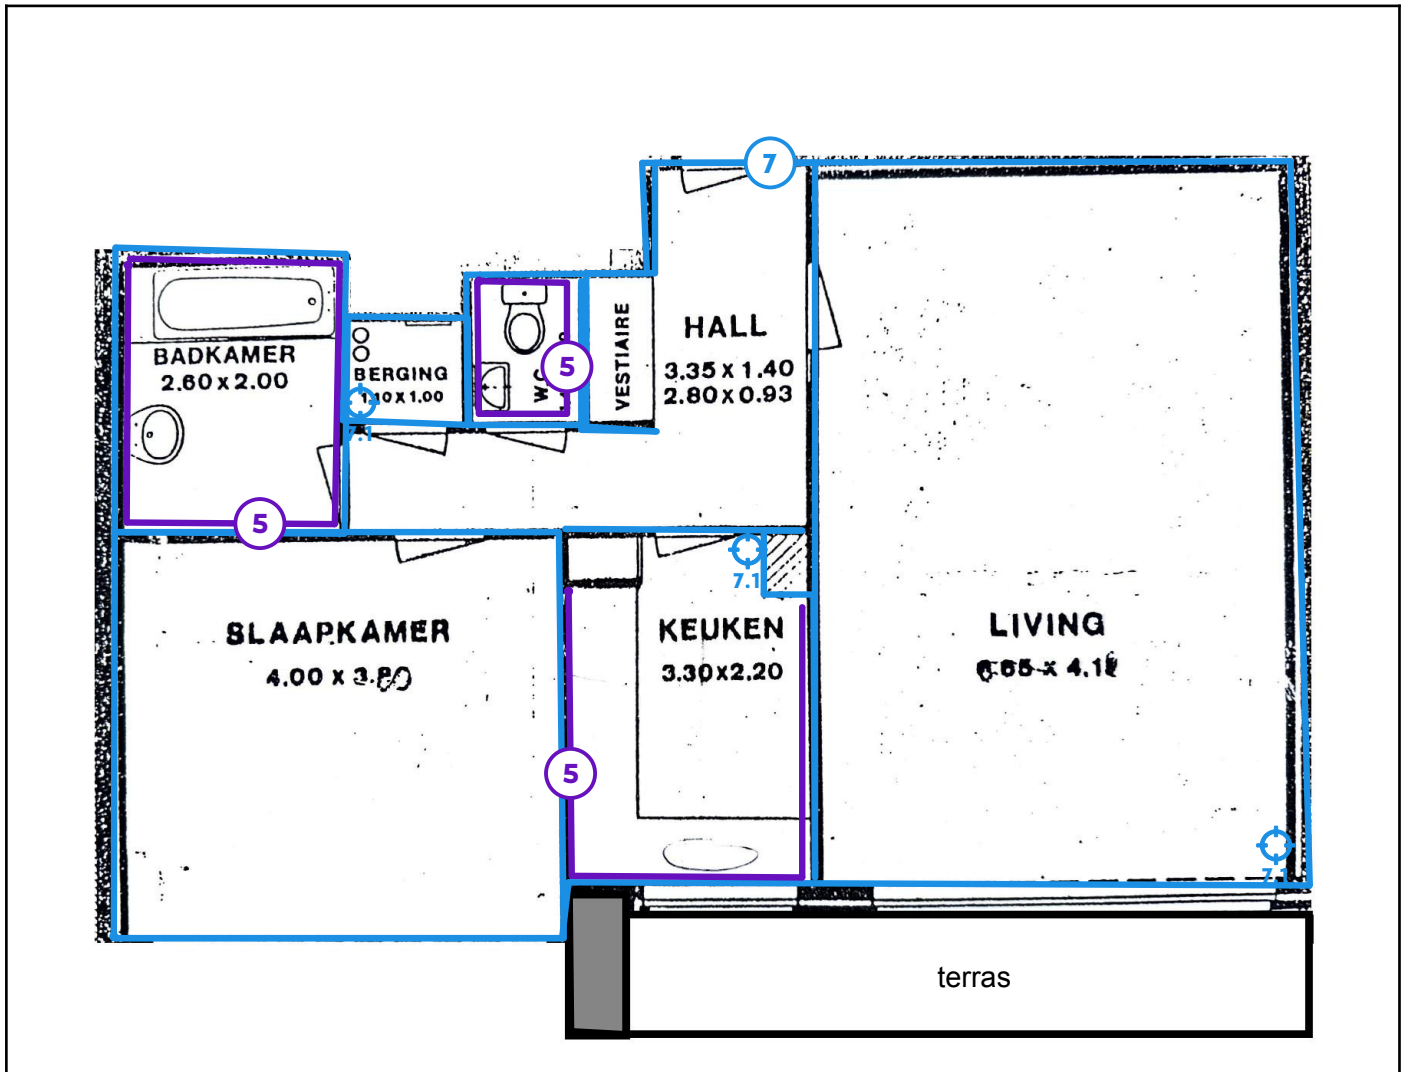
Plan 1.2: Appartement (wanden)

Beschrijving	Type	Actie
5. Gelijmde faience tegels	Advies	-
7. Pleister wanden	Geen asbest	-
7.1 Code: 1	Mengmonster	-

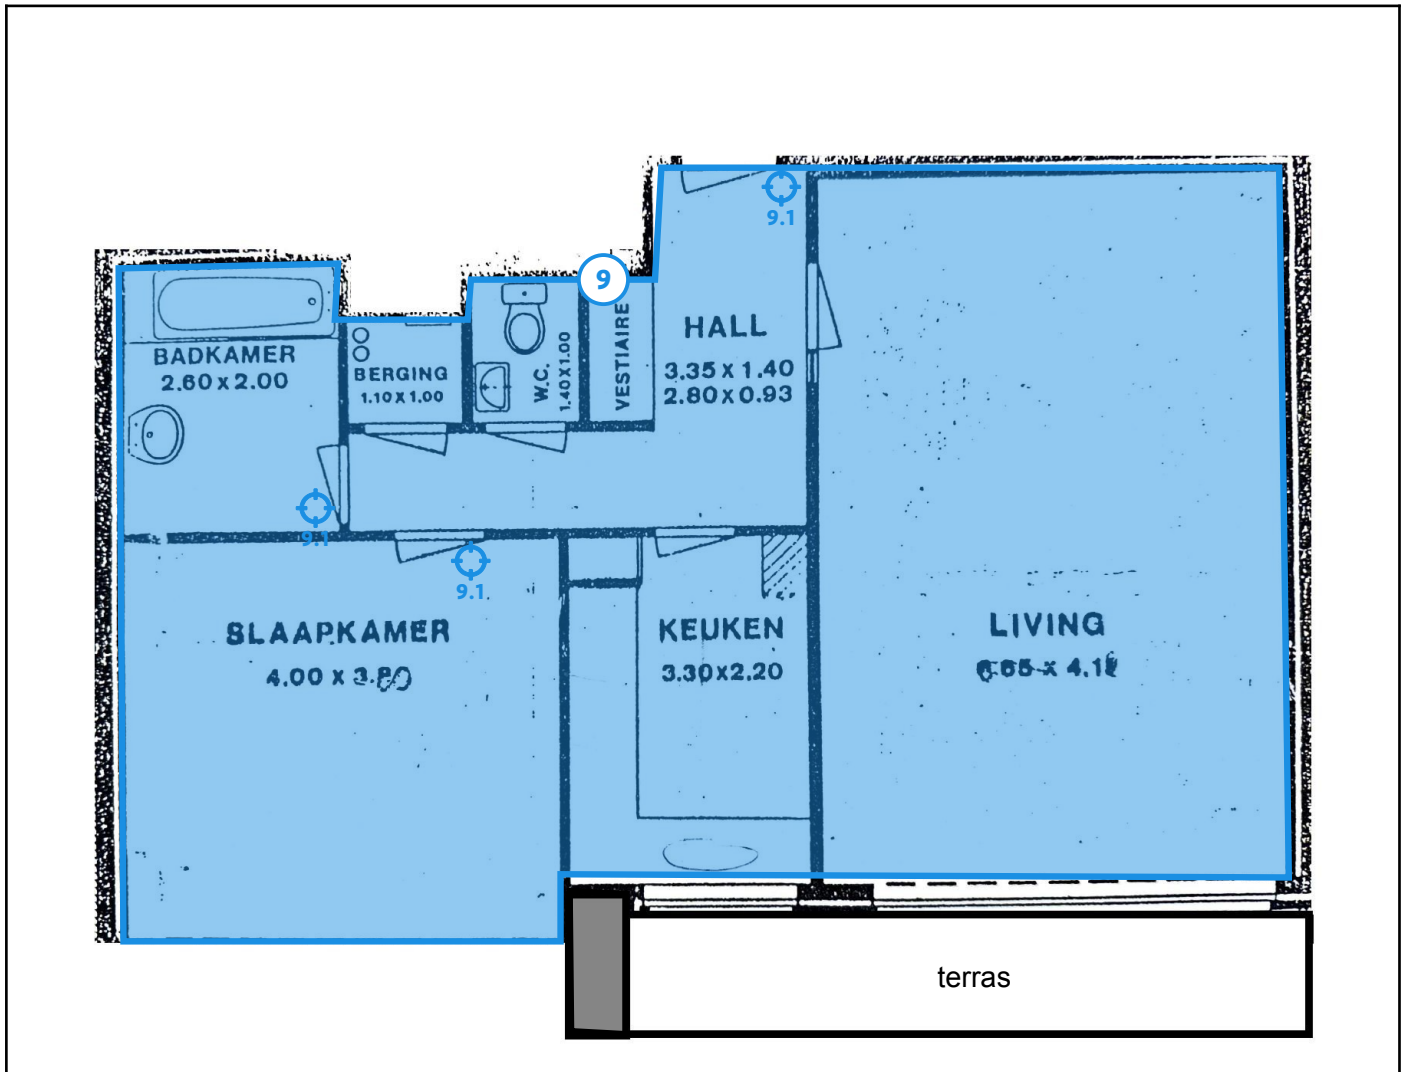
Plan 1.3: Appartement (plafonds)

Beschrijving	Type	Actie
9. Pleister plafonds	Geen asbest	-
9.1 Code: 2	Mengmonster	-
