Asbestinventarisatetest

Begijnenvest 84/401, 2000 Antwerpen

Attestnummer : 20250812-000081.000

Uitgegeven op : 12.08.2025

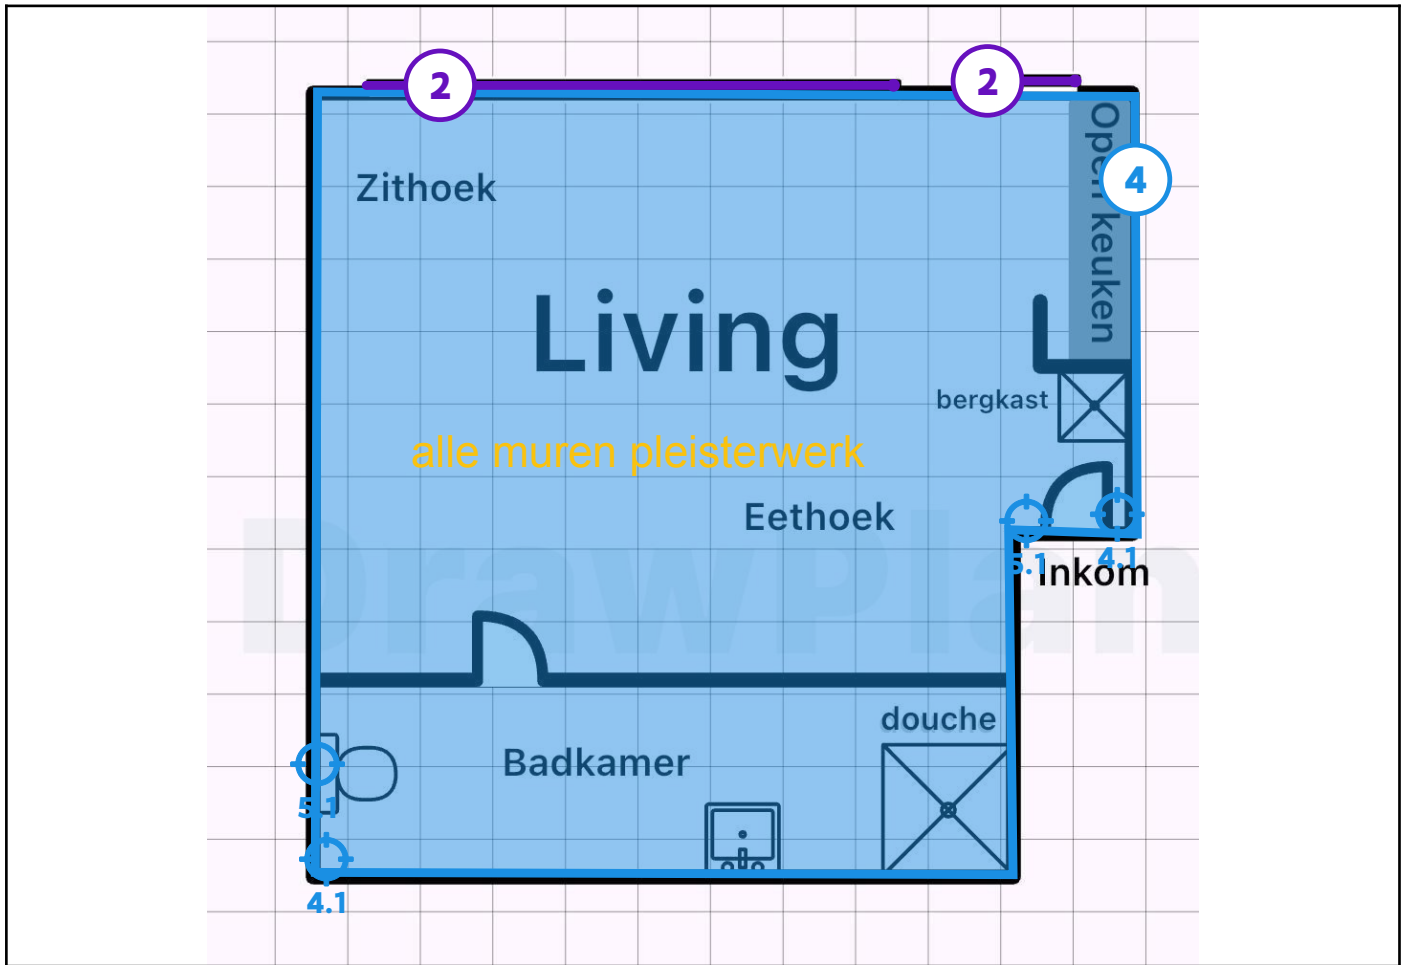
Plan 1.1: Appartement 401

Beschrijving	Type	Actie
2. Ramen (rubberkit)	Advies	-
4. Pleisterwerk plafond	Geen asbest	-
4.1 Code: MM02 : plafond	Mengmonster	-
5. Pleisterwerk muur	Geen asbest	-
5.1 Code: MM01 : muur	Mengmonster	-
