Asbestinventarisatetest

Bosschaert de Bouwellei 88, 2100 Antwerpen
Gemeenschappelijke delen

Attestnummer : 20251019-000158.000

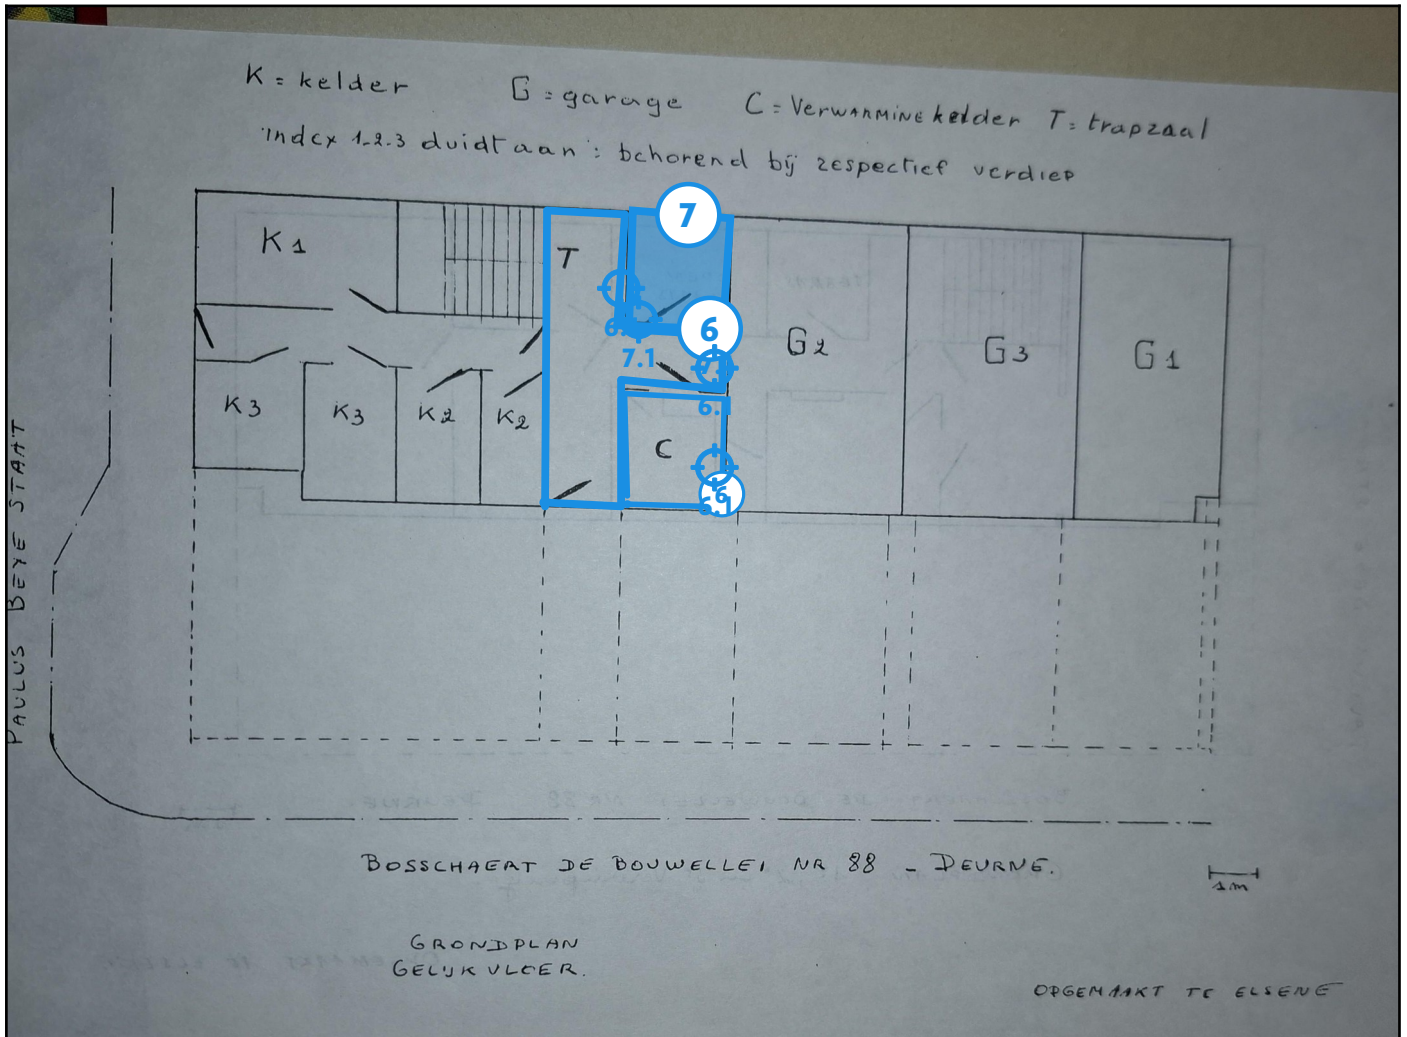
Plan 1.1: Gelijkvloers - Pleister muren

Beschrijving	Type	Actie
6. Pleisterwerk muren gelijkvloers GD	Geen asbest	-
6.1 Code: MM04: Pleisterwerk muren GV	Mengmonster	-
7. Crepi gevels	Geen asbest	-
7.1 Code: MM02: Crepi	Mengmonster	-

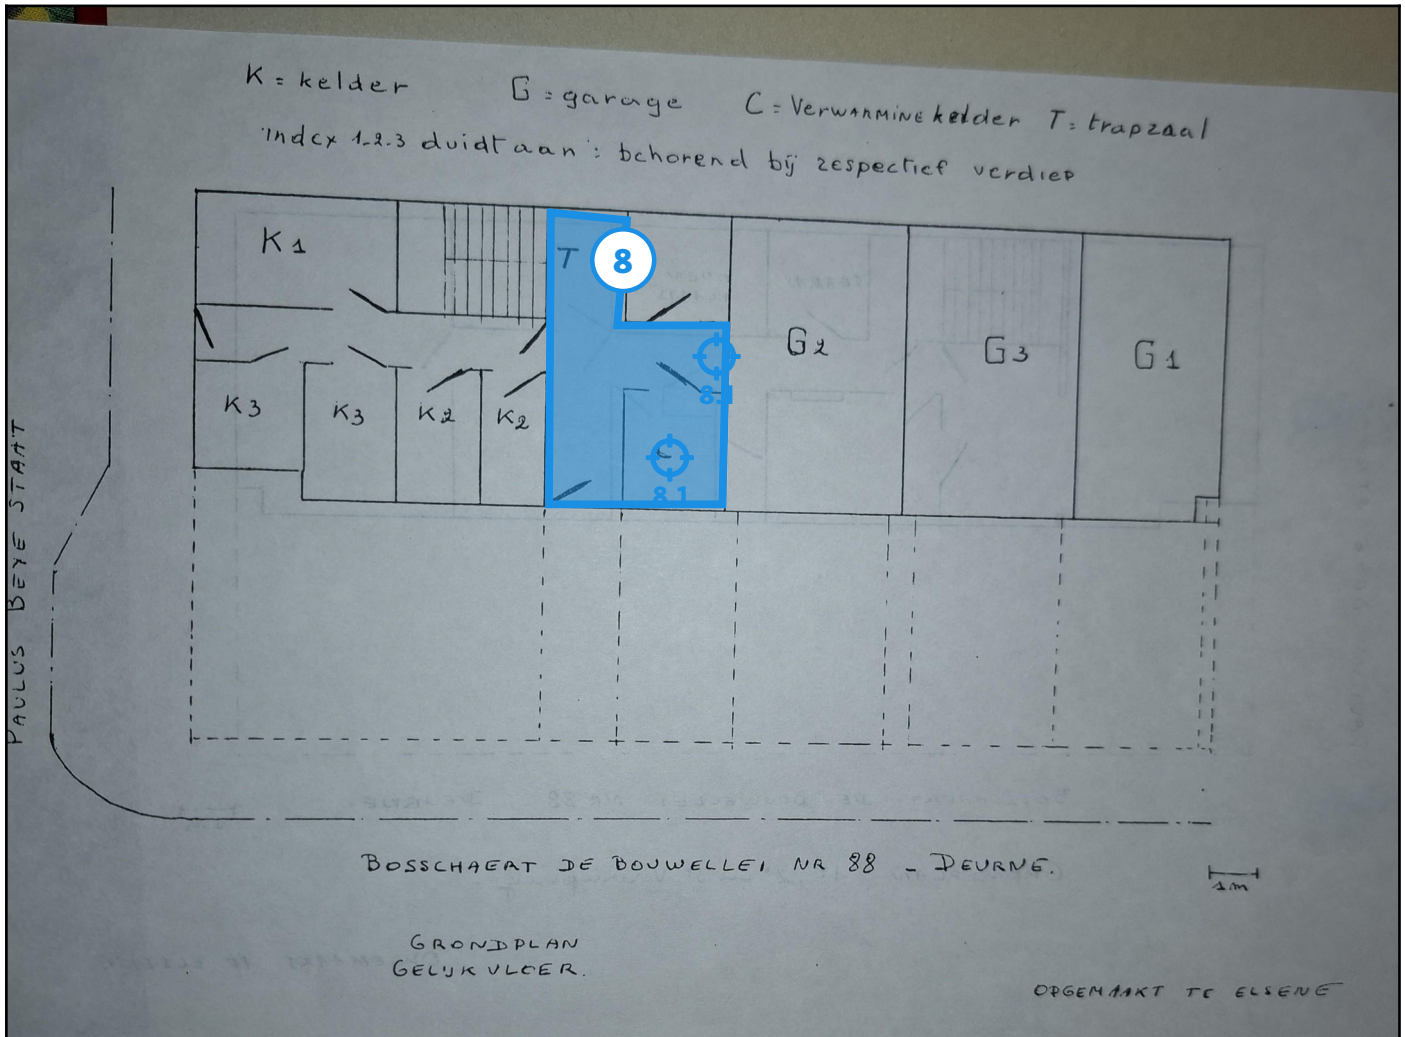
Plan 1.2: Gelijkvloers - Pleister plafonds

Beschrijving	Type	Actie
8. Pleisterwerk plafonds gelijkvloers GD	Geen asbest	-
8.1 Code: MM05: Pleisterwerk plafonds	Mengmonster	-

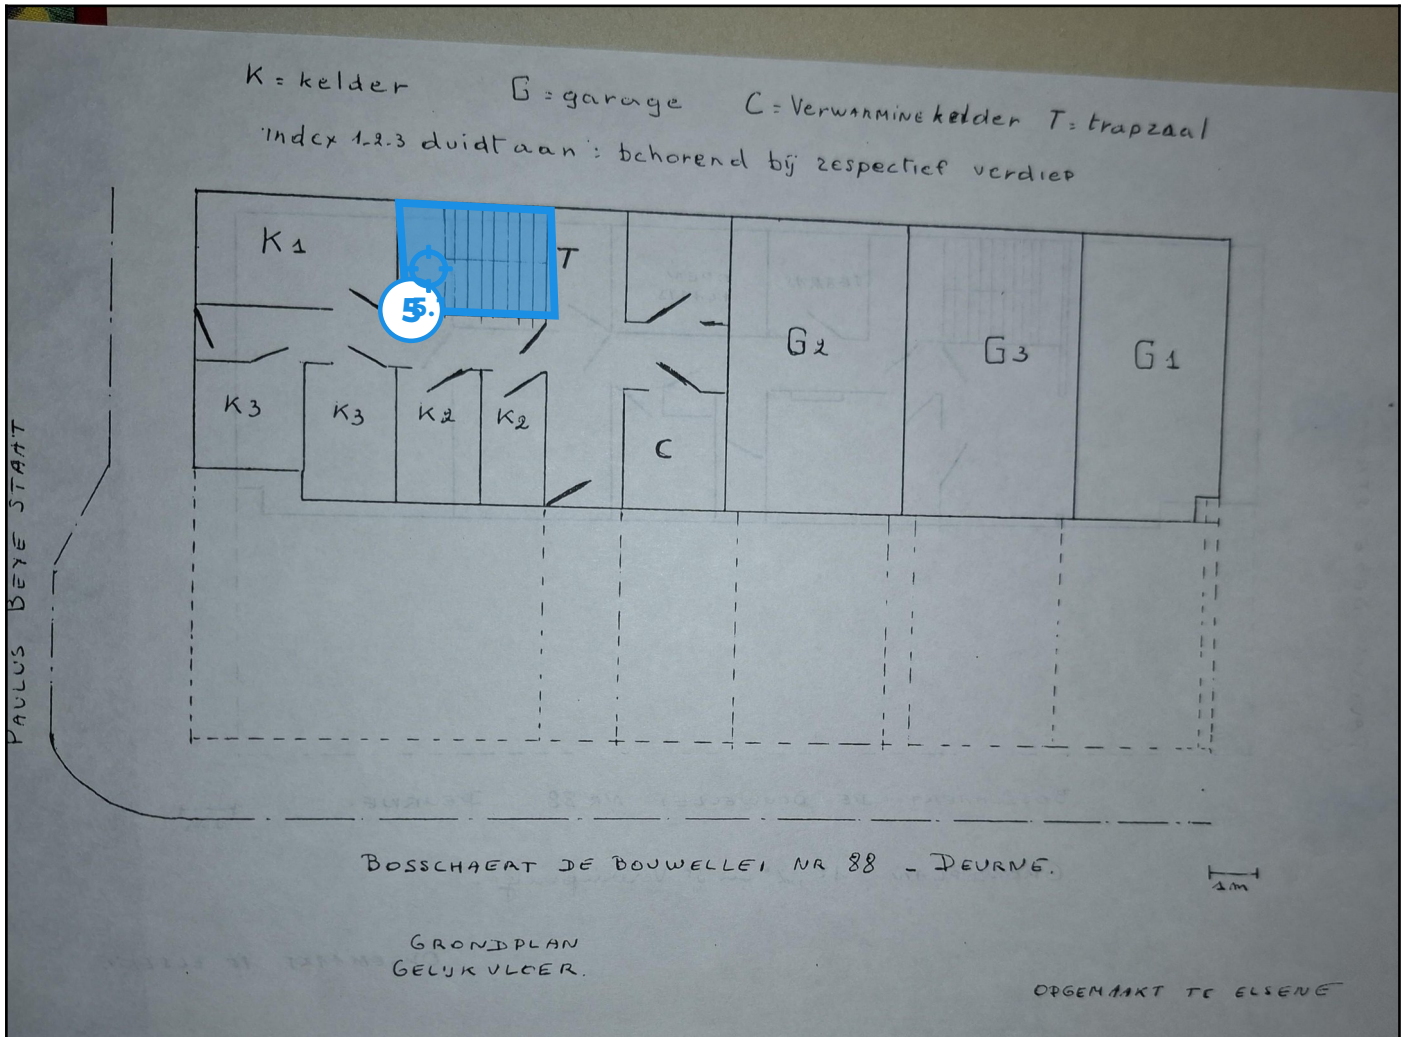
Plan 1.3: Pleister trappenhal gelijkvloers

Beschrijving	Type	Actie
5. Pleisterwerk trappenhal	Geen asbest	-
5.1 Code: MM01: Pleisterwerk trappenhal	Mengmonster	-

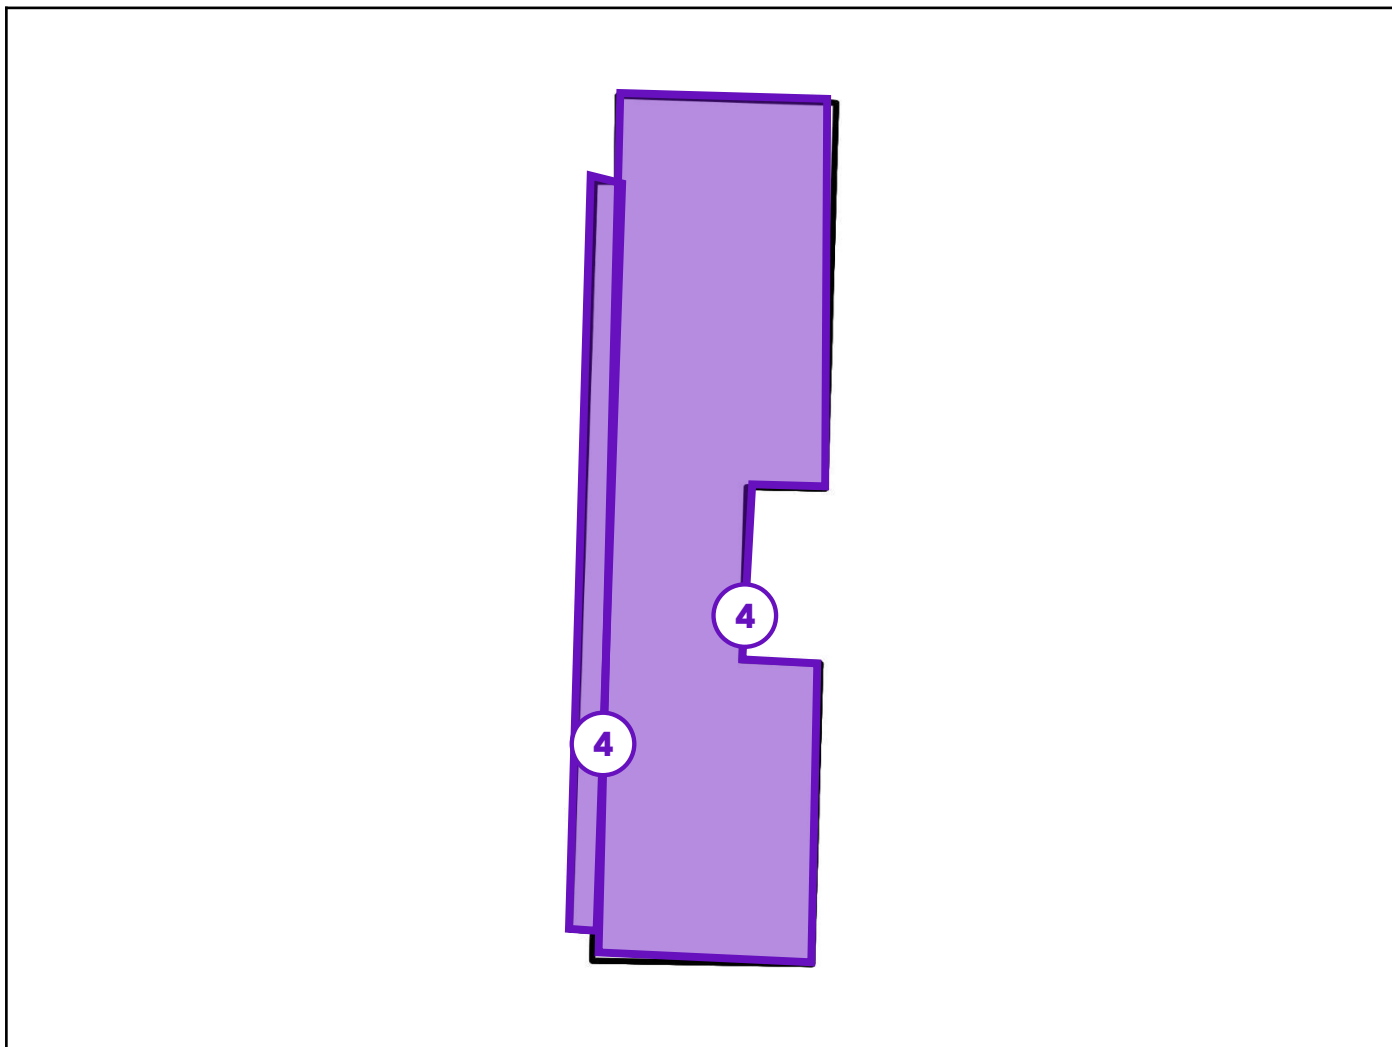
Plan 1.5: Plat dak - Renovatie

Beschrijving	Type	Actie
4. Volledige renovatie plat dak	Advies	-

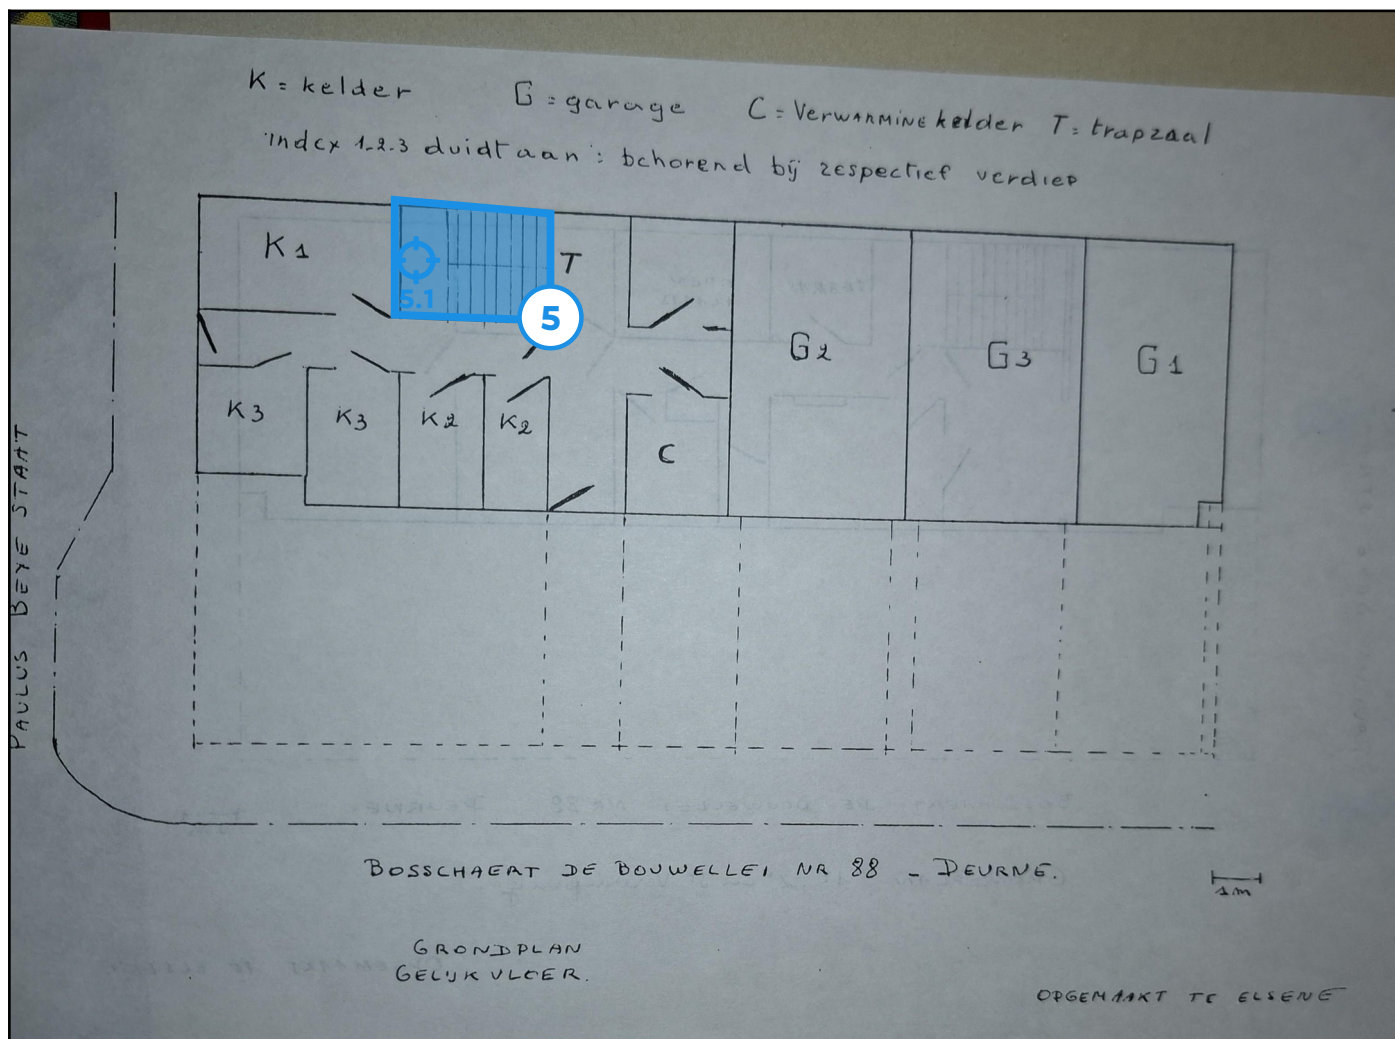
Plan 1.7: Pleisterwerk trappenhal GV

Beschrijving	Type	Actie
5. Pleisterwerk trappenhal	Geen asbest	-
5.1 Code: MM01: Pleisterwerk trappenhal	Mengmonster	-

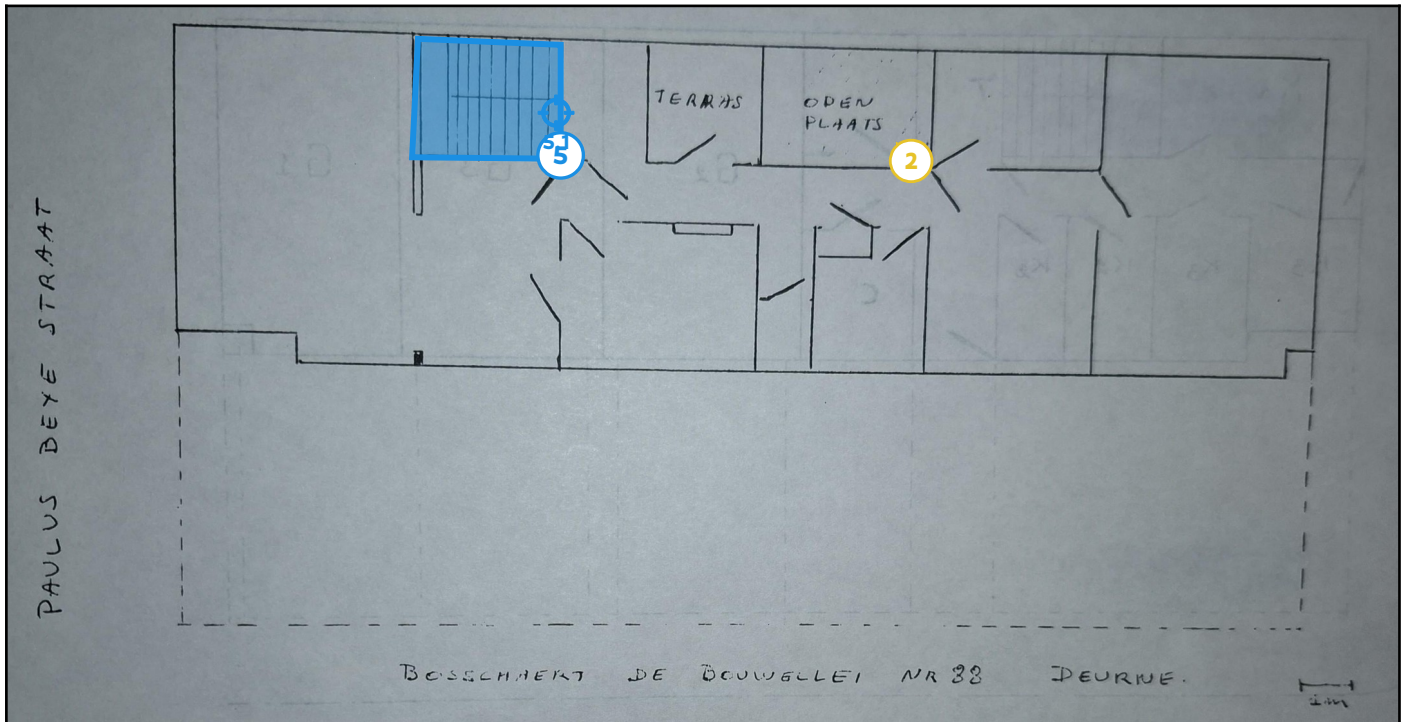
Plan 1.9: Pleisterwerk trappenhal V2

Beschrijving	Type	Actie
2. Cementbuis	Asbestmateriaal	Zorgvuldig beheren
5. Pleisterwerk trappenhal	Geen asbest	-
5.1 Code: MM01: Pleisterwerk trappenhal	Mengmonster	-

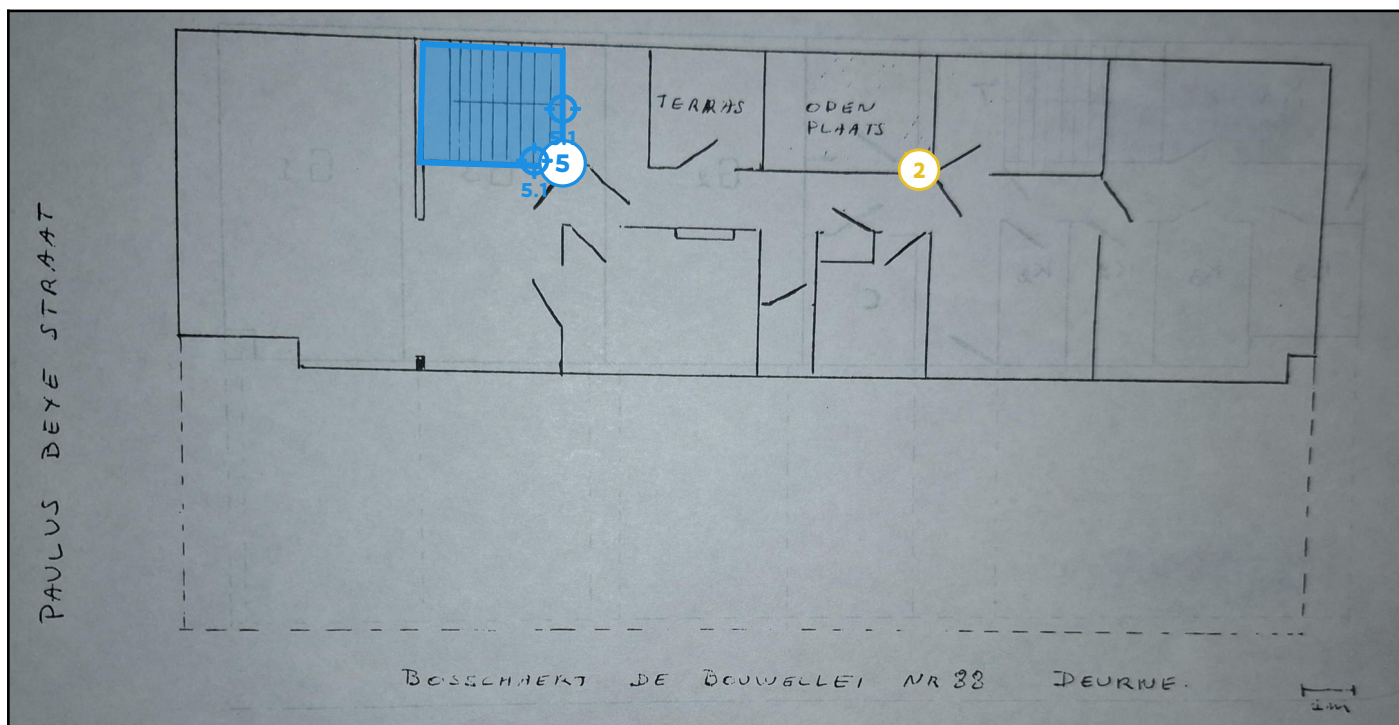
Plan 1.10: Pleisterwerk trappenhal V3

Beschrijving	Type	Actie
2. Cementbuis	Asbestmateriaal	Zorgvuldig beheren
5. Pleisterwerk trappenhal	Geen asbest	-
5.1 Code: MM01: Pleisterwerk trappenhal	Mengmonster	-

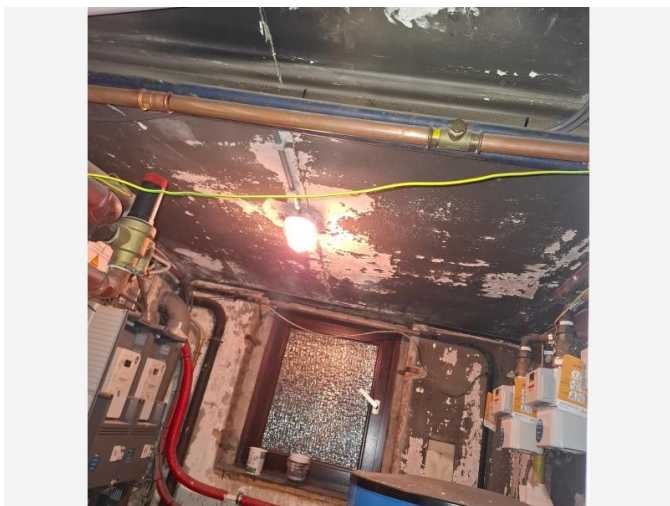
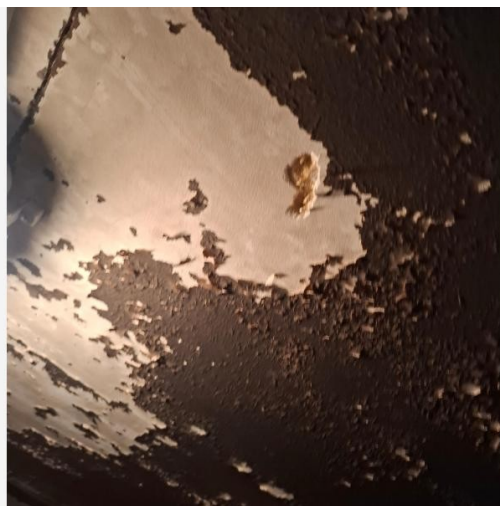
Beschrijving	Pleisterwerk trappenhal
Omgeving	Binnen
Primaire drager	Binnenwand
Bindmiddel van materiaal	Gips - kalk
Gebondenheid op basis van bindmiddel	Niet-hechtgebonden
Hoeveelheid (oppervlakte - dikte - aantal)	• 500,00 m ² - 1,00 cm - 1 stuk
Totaal volume	5,00 m ³
Identificatiemethode	Vaststelling met monsternamen
Destructieve handeling voor identificatie	Nee
Opmerking	De hoeveelheid is een schatting en kan afwijken van de werkelijke toestand. Waar mogelijk, wordt staalname uitgevoerd conform het inspectieprotocol: onder de trap, de muren en de plafonds van de trappenhal.

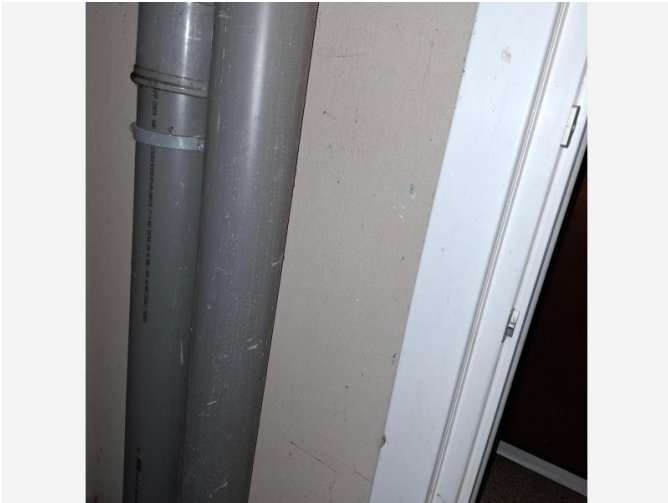
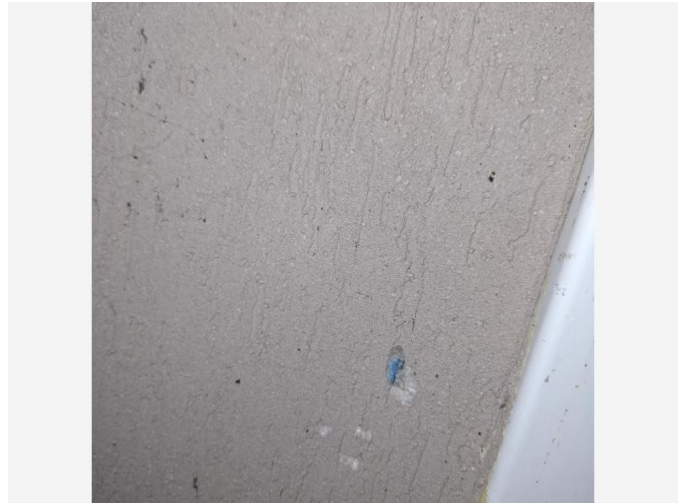
Beschrijving	Pleisterwerk muren gelijkvloers GD
Omgeving	Binnen
Primaire drager	Plafond
Bindmiddel van materiaal	Gips - kalk
Gebondenheid op basis van bindmiddel	Niet-hechtgebonden
Hoeveelheid (oppervlakte - dikte - aantal)	• 80,00 m ² - 1,00 cm - 1 stuk
Totaal volume	0,80 m ³
Identificatiemethode	Vaststelling met monstername
Destructieve handeling voor identificatie	Nee
Opmerking	De hoeveelheid is een schatting en kan afwijken van de werkelijke toestand. Deze staal werd genomen op het gelijkvloers in de inkomhal en de ruimte van de nutsmeeters.

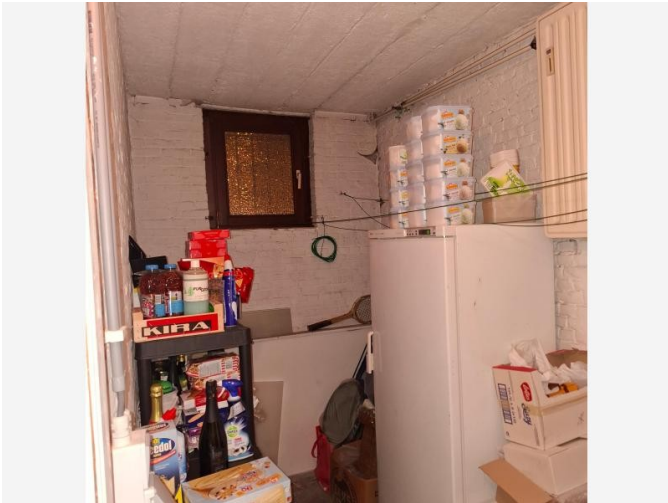
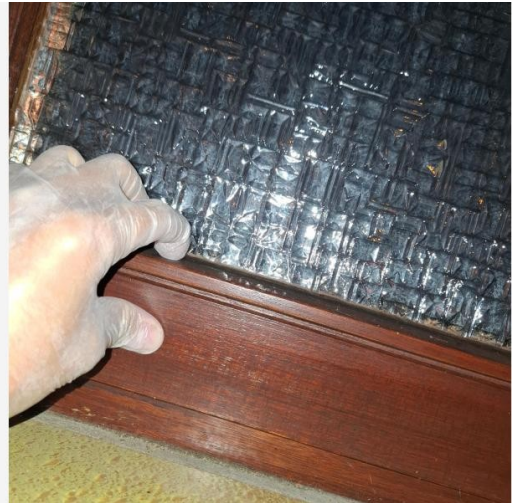
Beschrijving	Pleisterwerk plafonds gelijkvloers GD
Omgeving	Binnen
Primaire drager	Plafond
Bindmiddel van materiaal	Gips - kalk
Gebondenheid op basis van bindmiddel	Niet-hechtgebonden
Hoeveelheid (oppervlakte - dikte - aantal)	• 60,00 m ² - 1,00 cm - 1 stuk
Totaal volume	0,60 m ³
Identificatiemethode	Vaststelling met monstername
Destructieve handeling voor identificatie	Nee
Opmerking	De hoeveelheid is een schatting en kan afwijken van de werkelijke toestand. Waar mogelijk, wordt staalname uitgevoerd conform het inspectieprotocol: mengmonster per verdiep van gang, individuele ruimtes, natte ruimte.
