# Asbestinventarisatetest

Bosschaert de Bouwellei 88/2, 2100 Antwerpen

Attestnummer : 20251019-000160.000

Uitgegeven op : 19.10.2025

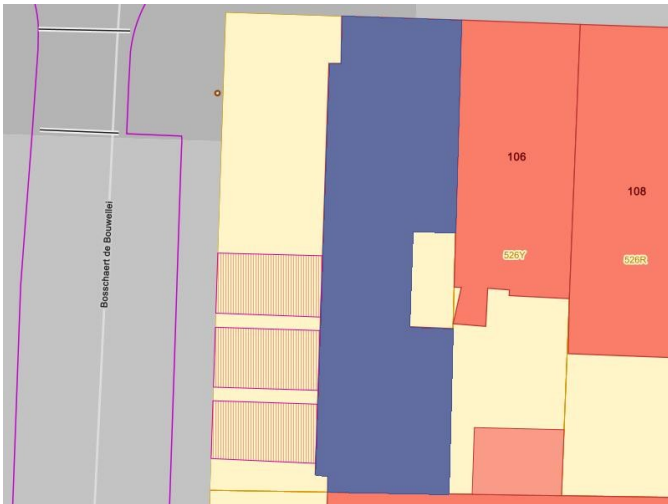
# Zone 1: Hoofdgebouw

Tijdens de inspectie vastgesteld:

- 0 Asbestmaterialen
- 0 Beperkingen
- 0 Uitsluitingen
- 0 Roerende goederen
- 0 Puin, steenslag, (water)bodem
- 4 Adviezen**
- 4 Geen asbest**

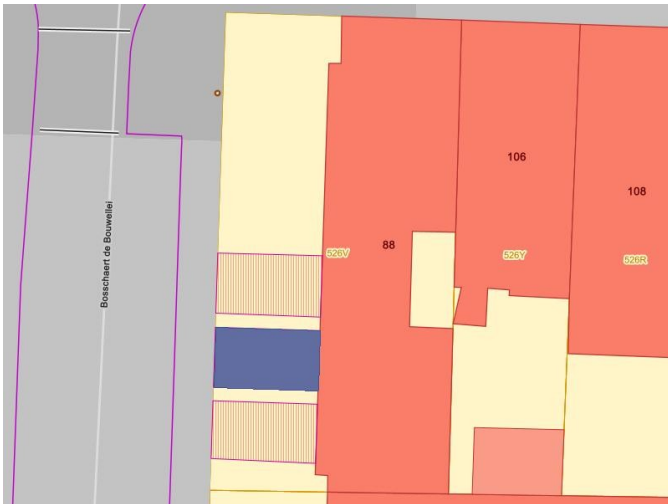
## Zone 2: Ingezonken garagetoegang

Tijdens de inspectie vastgesteld:

- 0 Asbestmaterialen
- 0 Beperkingen
- 0 Uitsluitingen
- 0 Roerende goederen
- 0 Puin, steenslag, (water)bodem
- 0 Adviezen
- 1 Geen asbest**
