# Asbestinventarisatetest

Bosschaert de Bouwellei 88/1, 2100 Antwerpen

Attestnummer : 20251019-000161.000

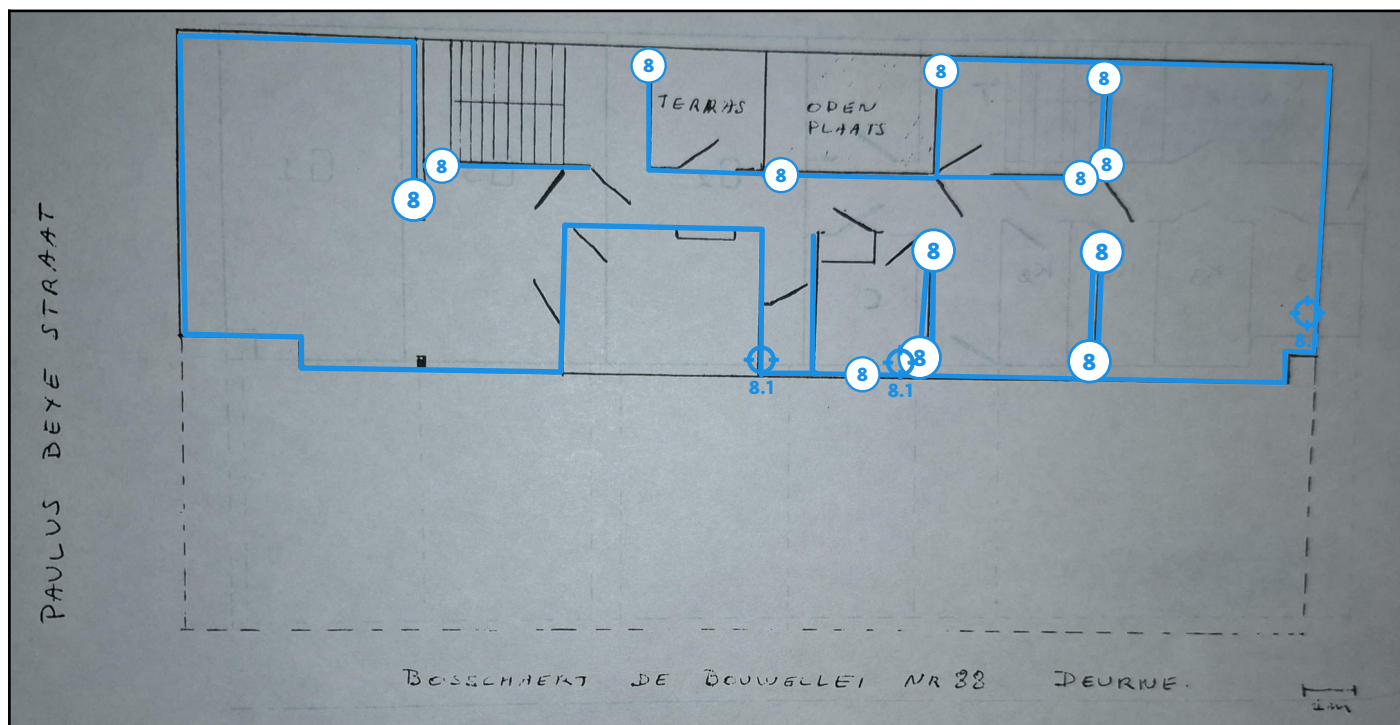
## Plan 1.1: Pleister muren

Beschrijving	Type	Actie
8. Pleisterwerk wanden	Geen asbest	-
8.1 Code: MM01	Mengmonster	-

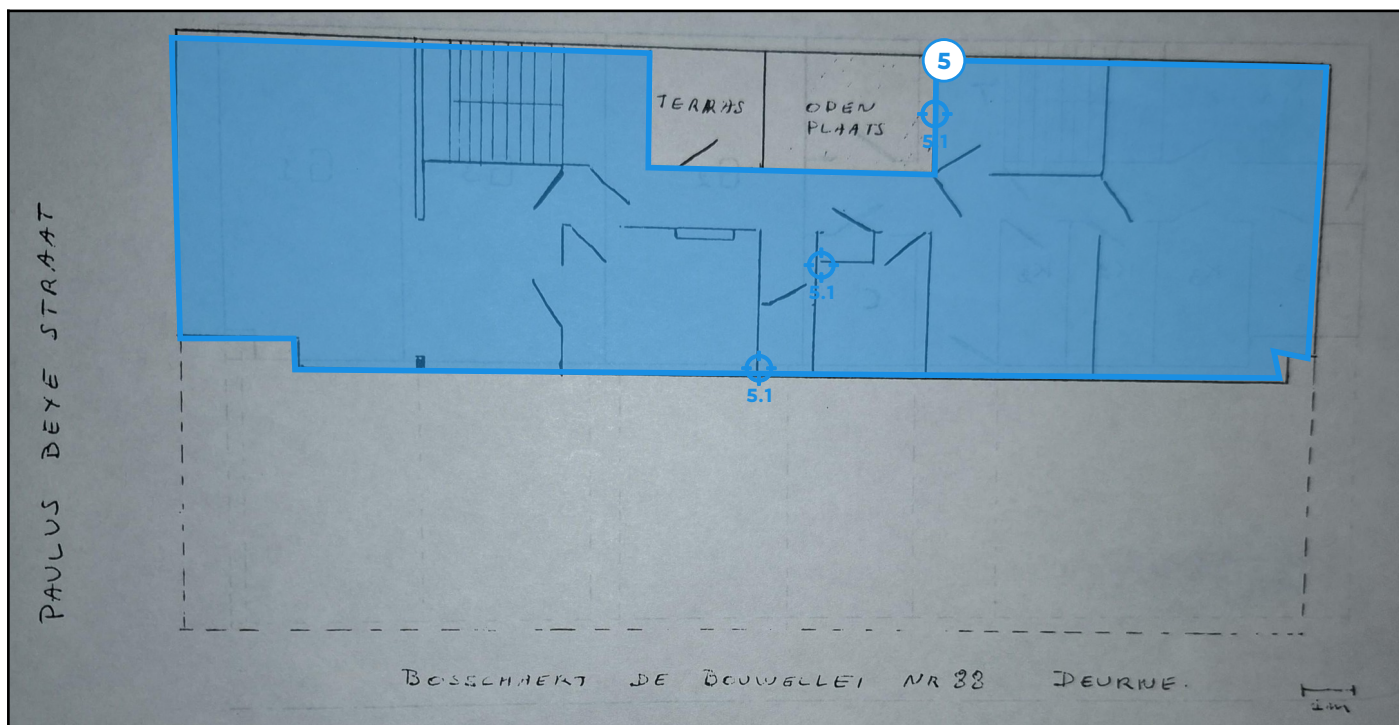
## Plan 1.2: Pleister plafond

Beschrijving	Type	Actie
5. Pleisterwerk plafonds	Geen asbest	-
5.1 Code: MM02: Pleister plafond	Mengmonster	-
