Asbestinventarisatetest

Lambrechtschoekenlaan 250/7, 2170 Antwerpen

Attestnummer : 20250602-000335.000

Uitgegeven op : 02.06.2025

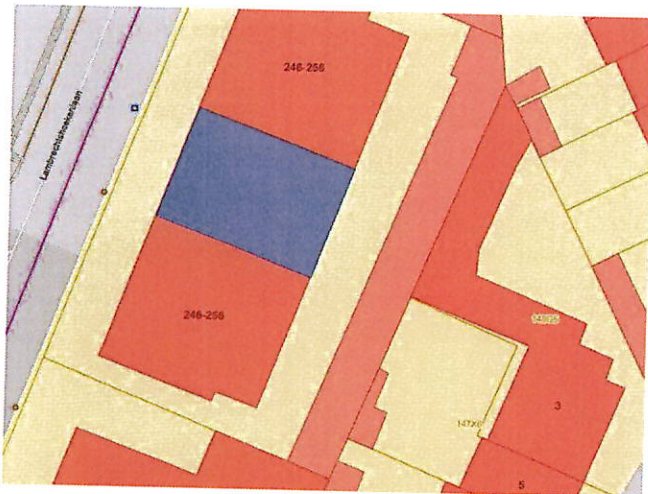
Zone 1: Hoofdgebouw

- 1 **Asbestmateriaal**
- 0 Beperkingen
- 0 Uitsluitingen
- 0 Roerende goederen
- 0 Puin, steenslag, (water)bodem
- 1 **Advies**
- 3 **Geen asbest**
