Asbestinventarisatetest

Jagersstraat 25/C601, 2140 Antwerpen

Attestnummer : 20251029-000671.000

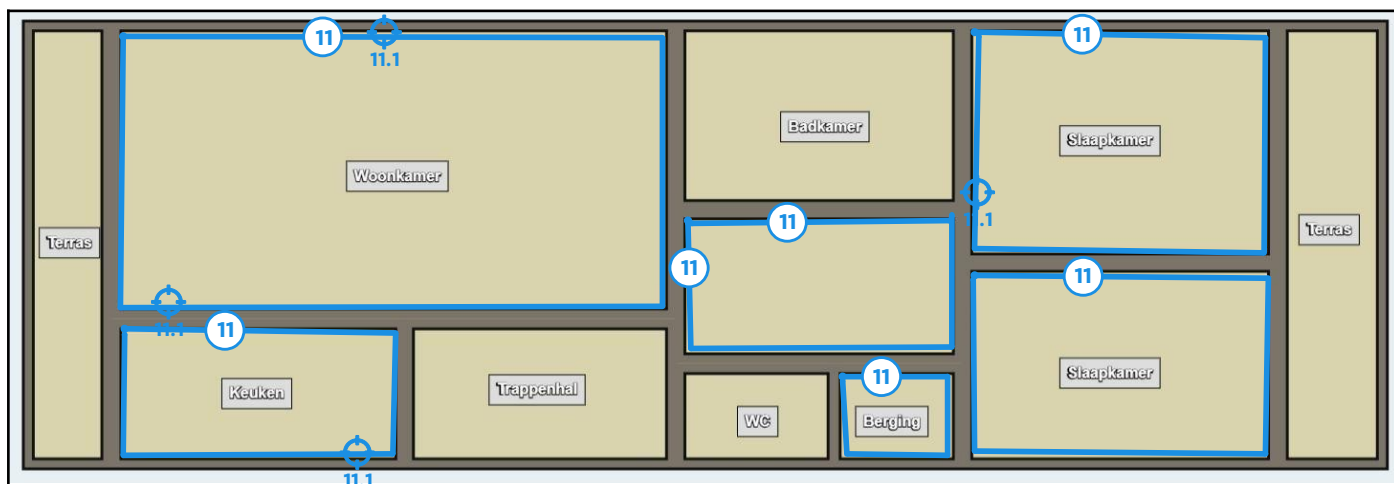
Plan 1.1: Pleisterwerk - muren

Beschrijving	Type	Actie
11. Pleisterwerk wanden	Geen asbest	-
11.1 Code: MM01	Mengmonster	-

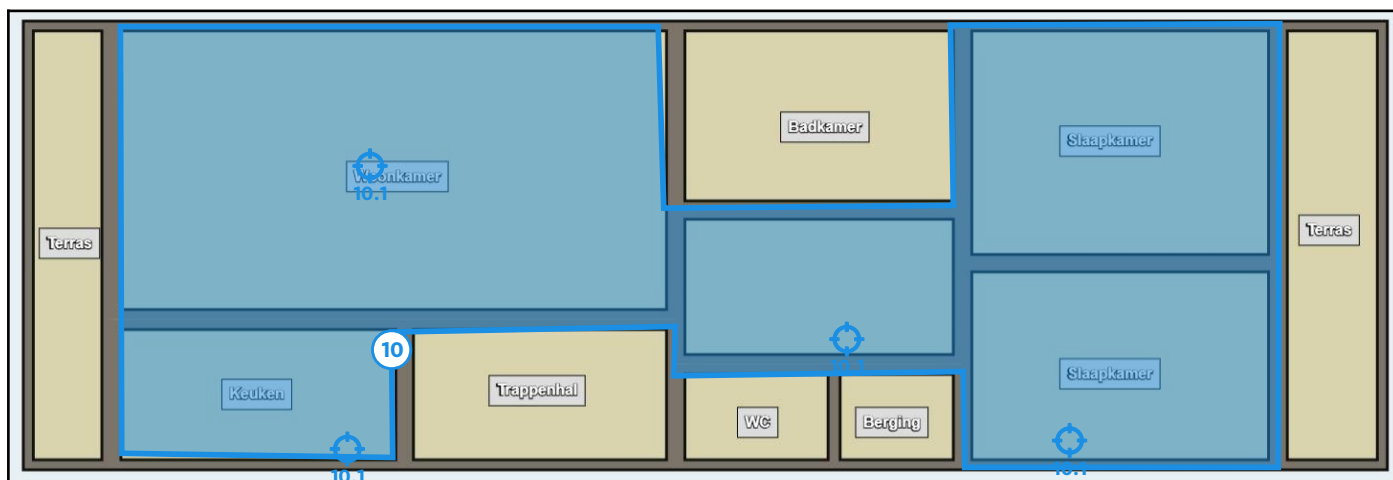
Plan 1.2: Pleisterwerk - plafond

Beschrijving	Type	Actie
10. Pleisterwerk plafonds	Geen asbest	-
10.1 Code: MM02	Mengmonster	-

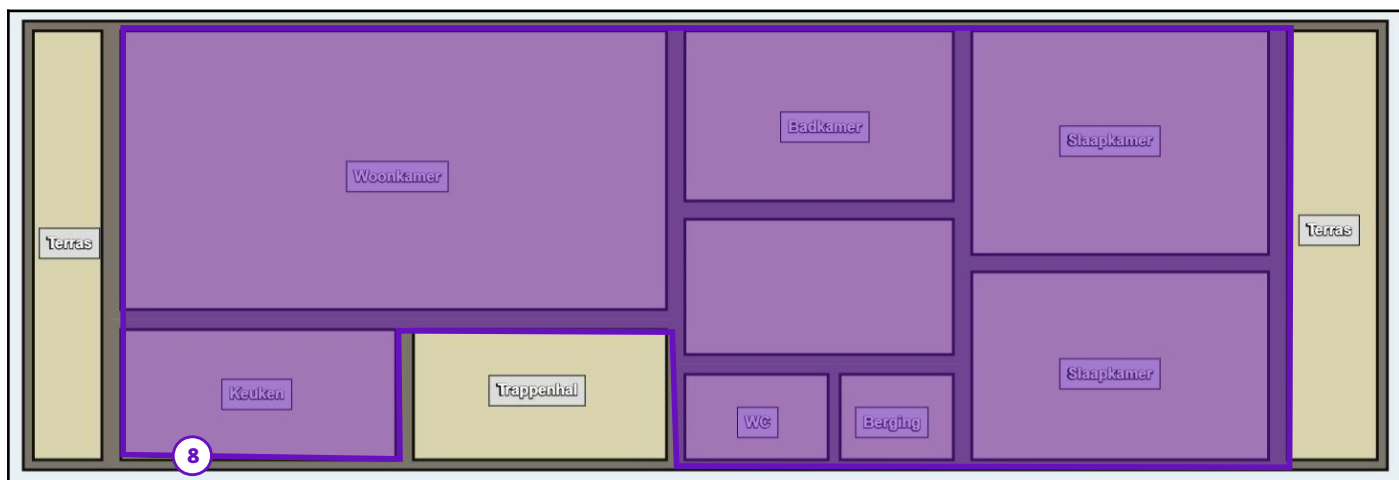
Plan 1.3: Vloeren

Beschrijving	Type	Actie
8. Vloeren	Advies	-

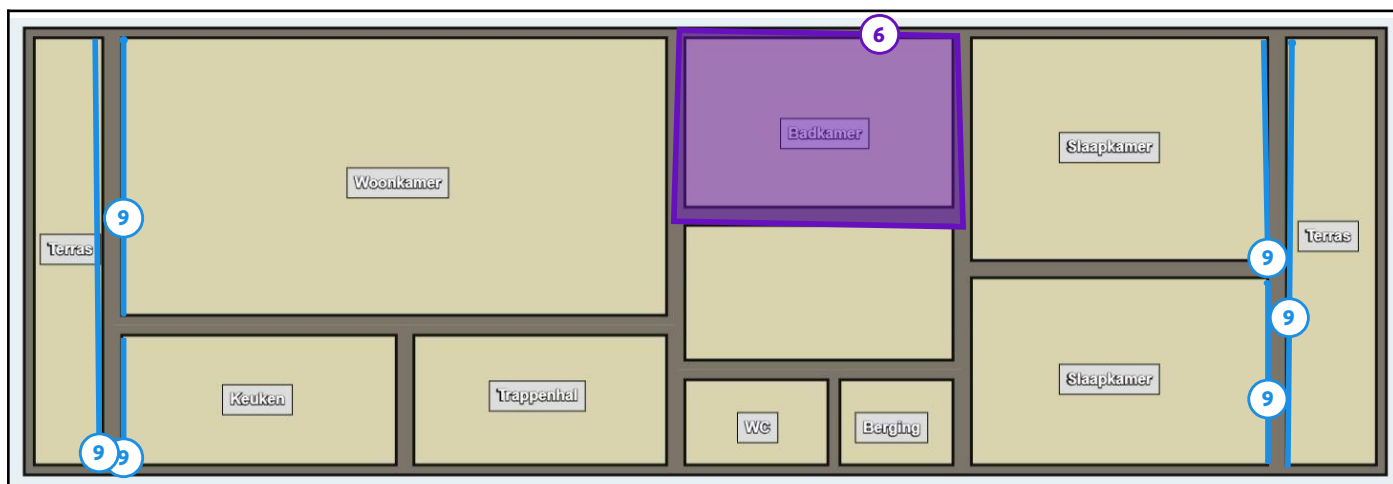
Plan 1.5: Andere materialen 2

Beschrijving	Type	Actie
6. Vals plafond	Advies	-
9. Mastiek ramen niet asbesthoudend	Geen asbest	-

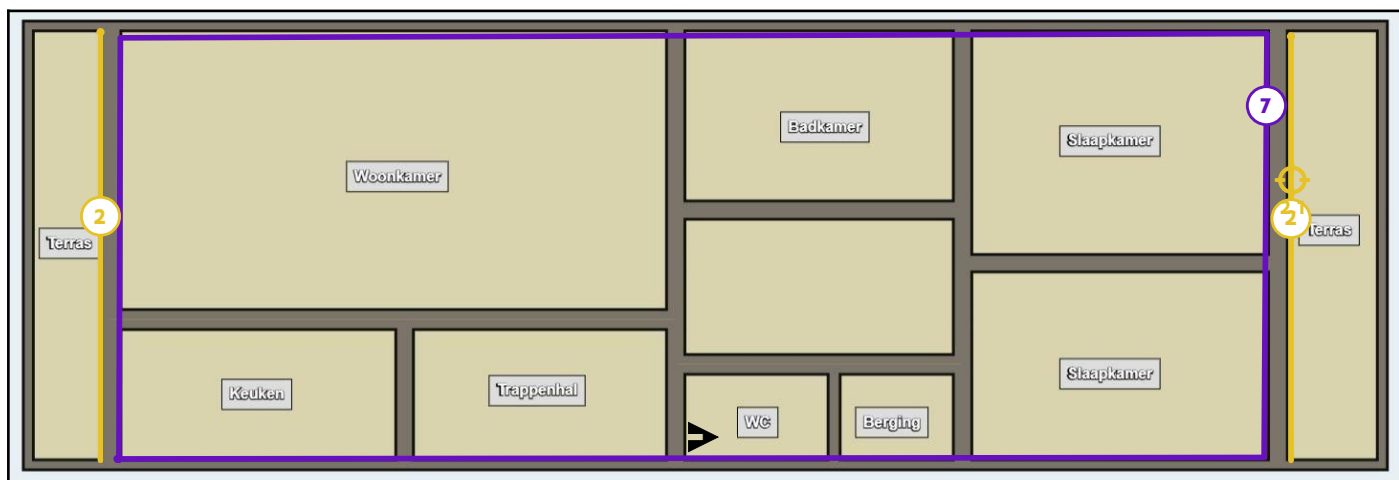
Plan 1.6: Andere materialen 3

Beschrijving	Type	Actie
2. Tablet terras in AC	Asbestmateriaal	Zorgvuldig beheren
2.1 Code: MM04	Puntmonster	-
7. Geen leidingisolatie aanwezig	Advies	-
