Asbestinventarisatetest

Ter Heydelaan 198/001, 2100 Antwerpen

Attestnummer : 20251106-000052.000

Uitgegeven op : 06.11.2025

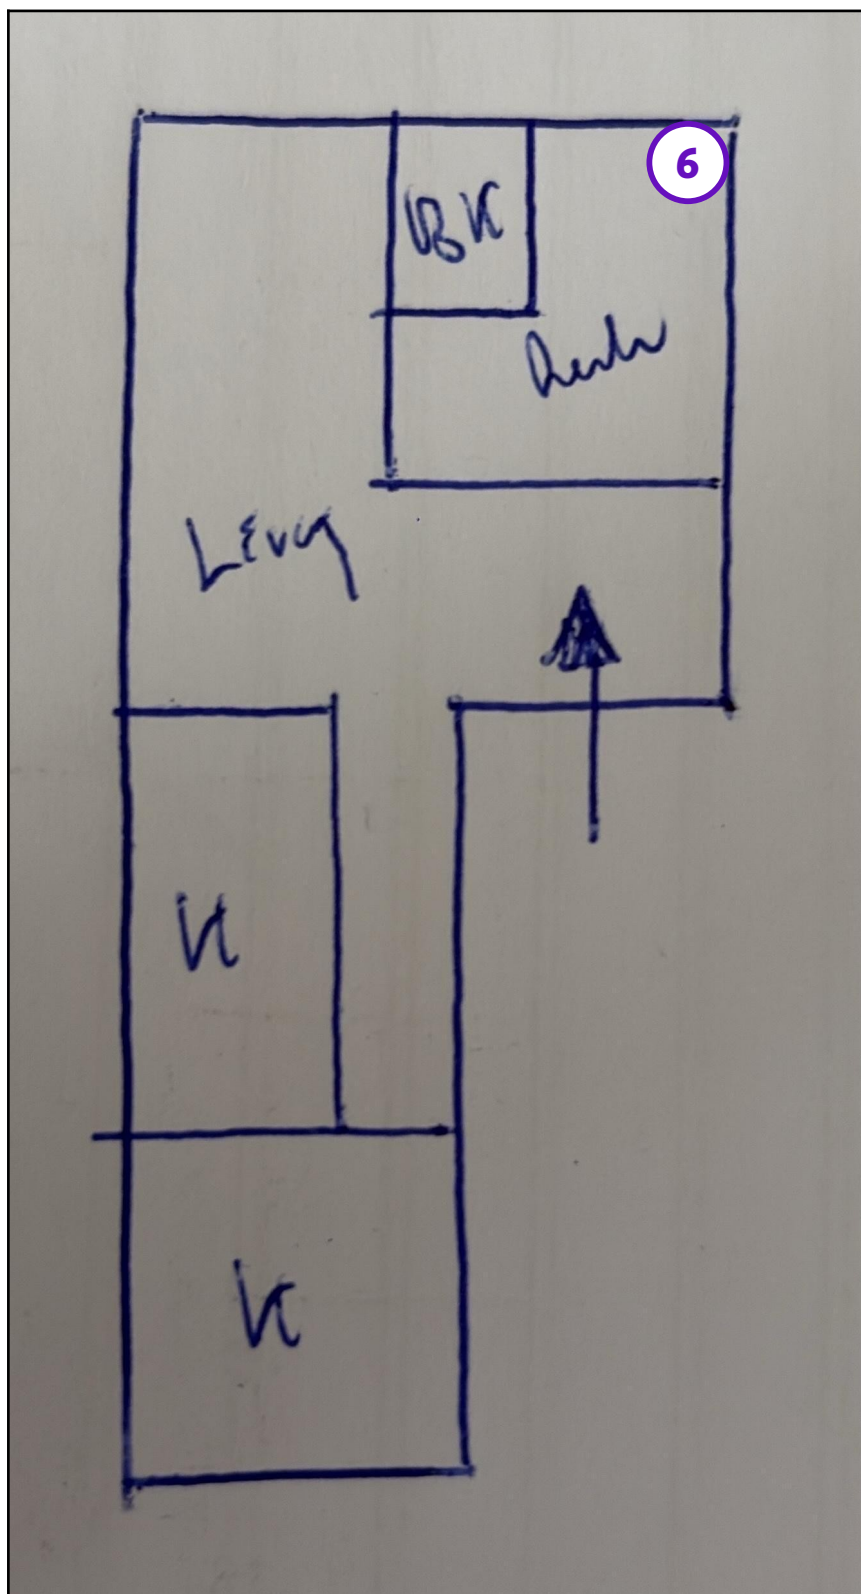
Plan 1.6: Grondplan appartement

6. Stookketel	Overige ruimte of materiaal	-
---------------	-----------------------------	---

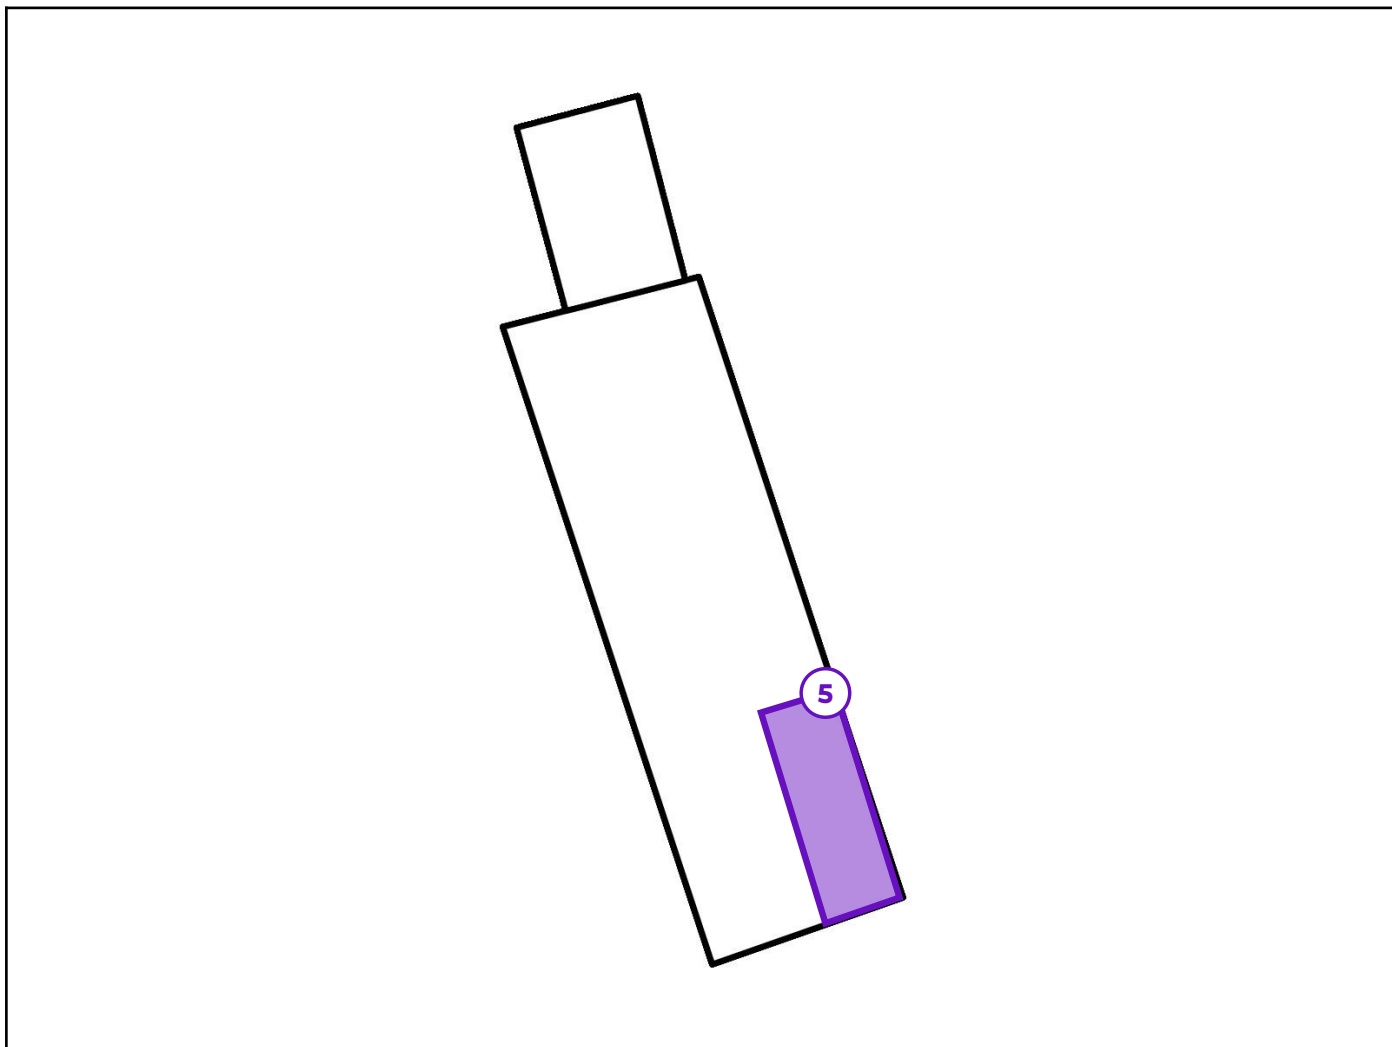
Beschrijving	Type	Actie
5. Roofing plat dak	Overige ruimte of materiaal	-

Beschrijving	Notitie	Terug te vinden op plannen
Fiche 4: Mastiek ramen	-	-
Fiche 5: Roofing plat dak	De bovenste toplaag van het platte dak bestaat uit recent aangebrachte roofing. Wat zich onder deze laag bevindt, is onbekend. Er is een mogelijkheid dat er nog oudere, bestaande roofinglagen aanwezig zijn die mogelijk asbest verdachte materialen kunnen bevatten	Plan 1.8: Dak plan
Fiche 6: Stookketel	-	Plan 1.6: Grondplan appartement
