Asbestinventarisatetest

Schansweg 67, 2610 Antwerpen

Attestnummer : 20250923-000421.000

Uitgegeven op : 23.09.2025

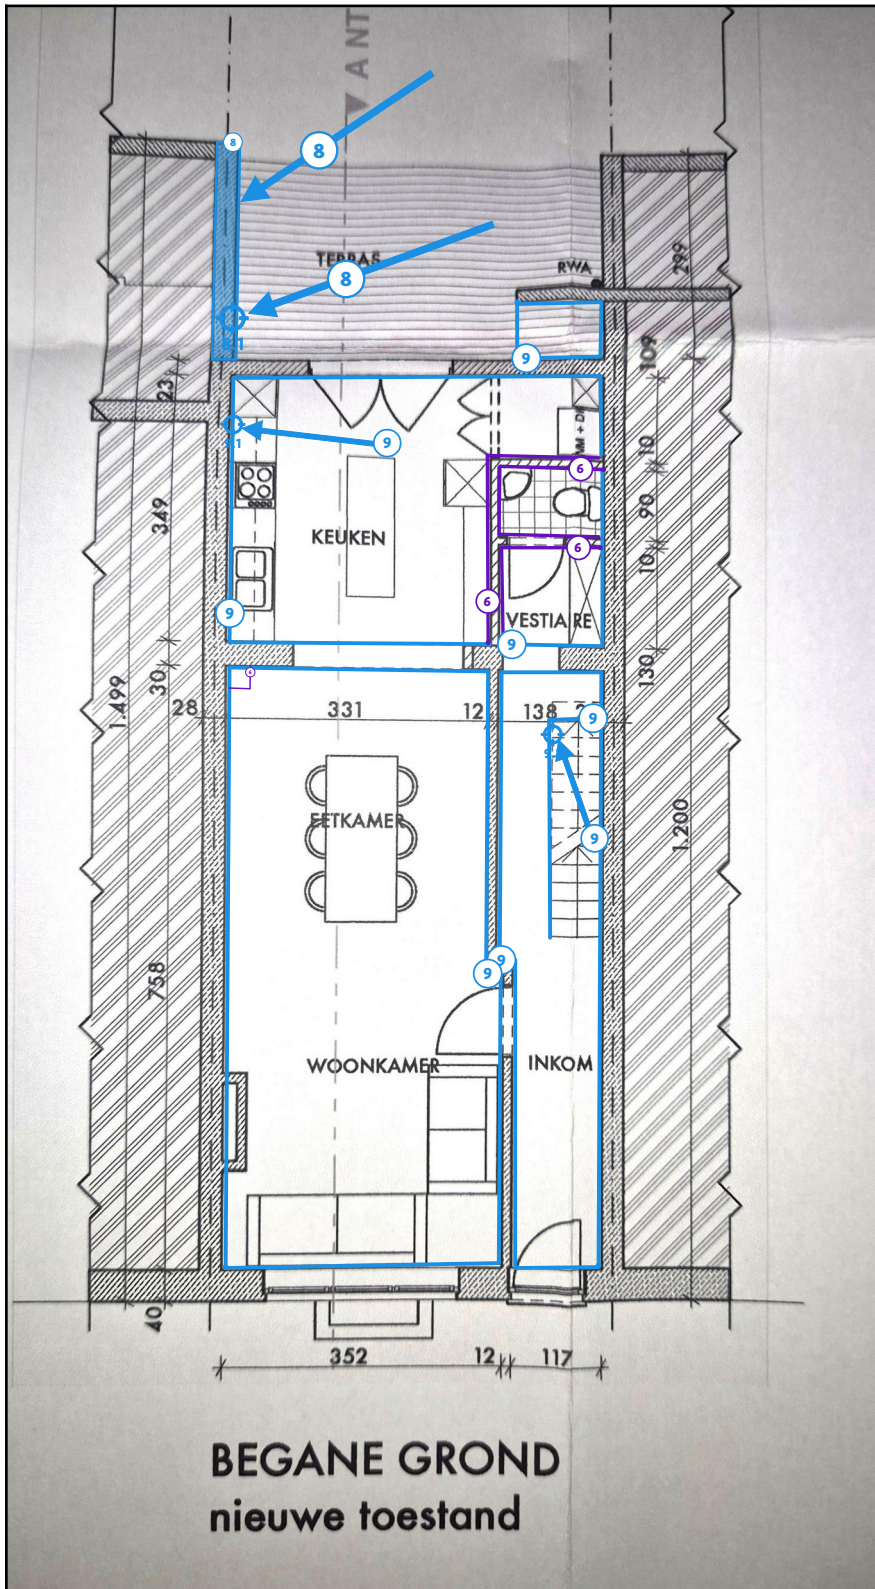
Plan 1.1: gelijkvloers (+0)

6. Valse wanden	Advies	-
8. Roofing (restanten) scheidingsmuur buren (nr65)	Geen asbest	-
8.1 Code: 20250902_0.002	Puntmonster	-
9. Pleisterwerk muren	Geen asbest	-
9.1 Code: 20250902_0.001	Mengmonster	-

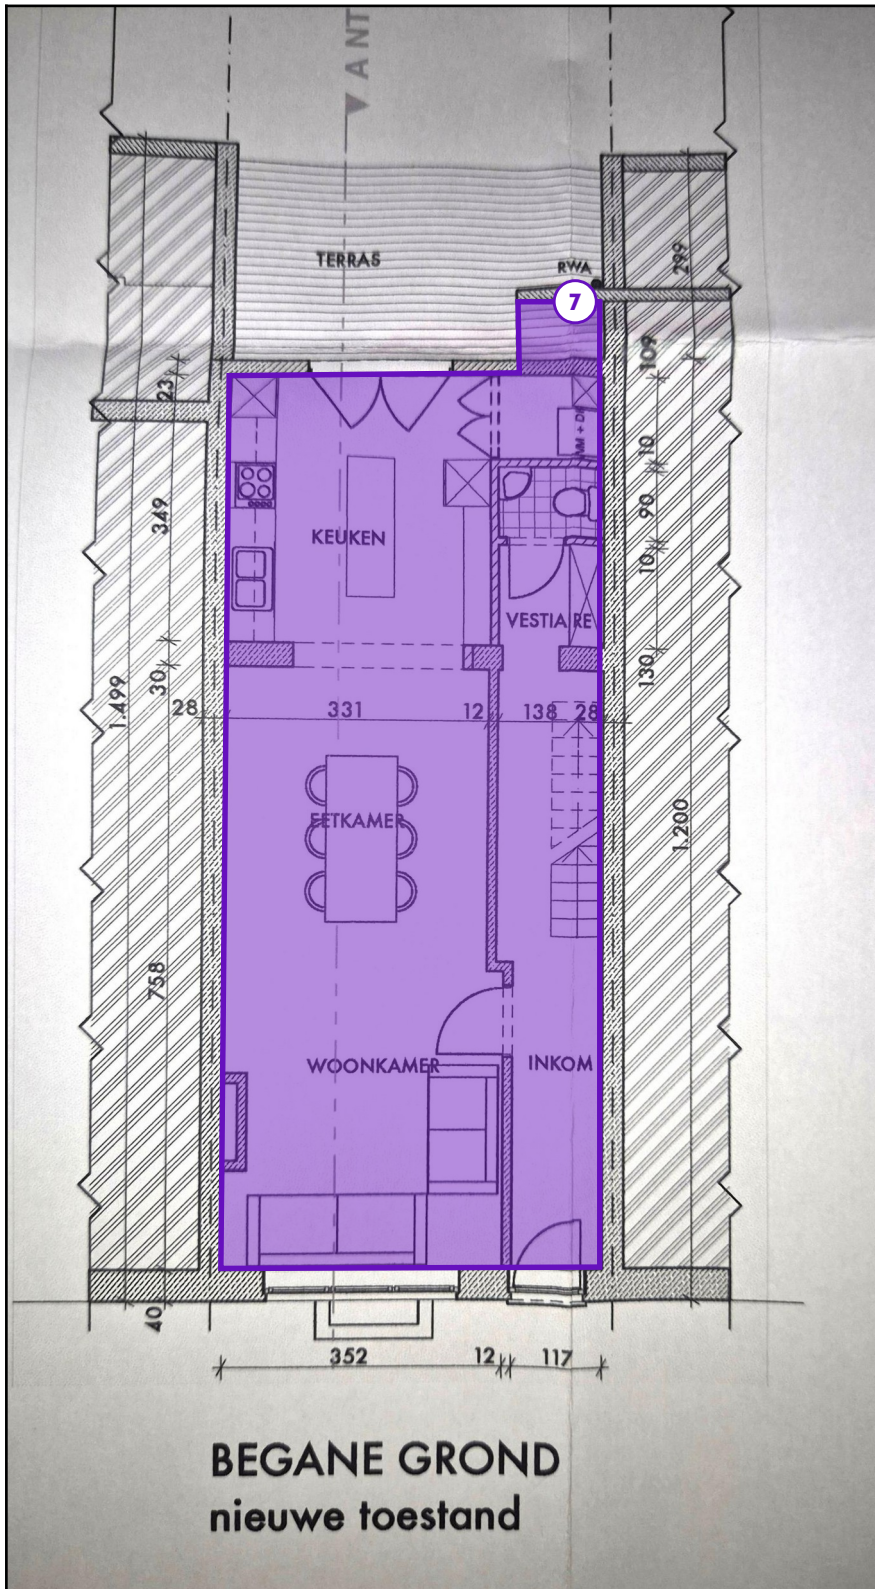
Plan 1.2: gelijkvloers (+0)

7. Valse plafonds	Advies	-
-------------------	--------	---

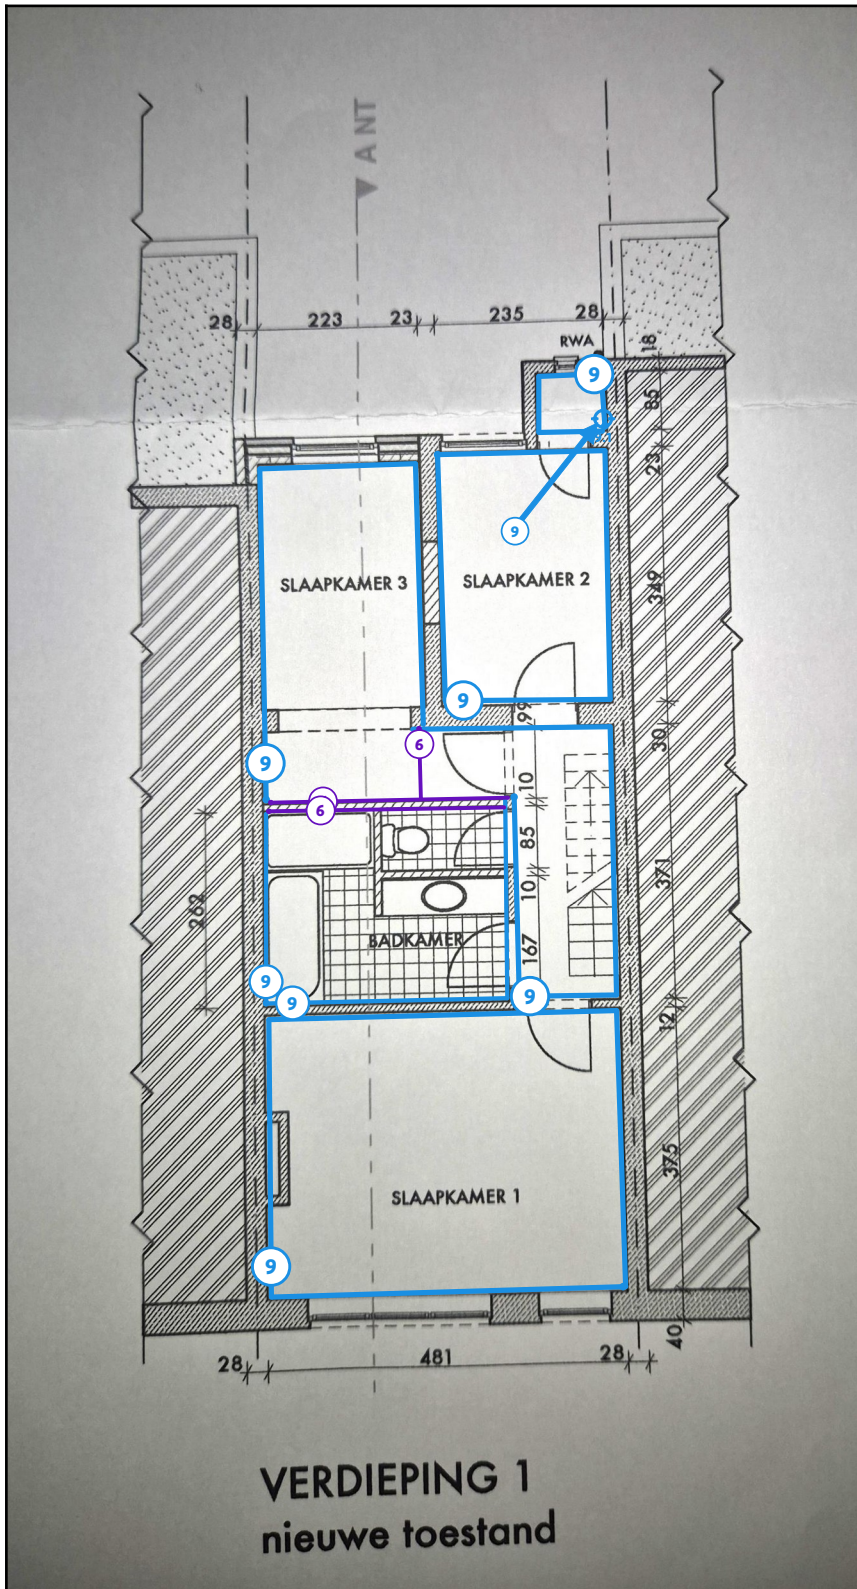
Plan 1.3: 1ste verdieping (+1)

6. Valse wanden	Advies	-
9. Pleisterwerk muren	Geen asbest	-
9.1 Code: 20250902_0.001	Mengmonster	-

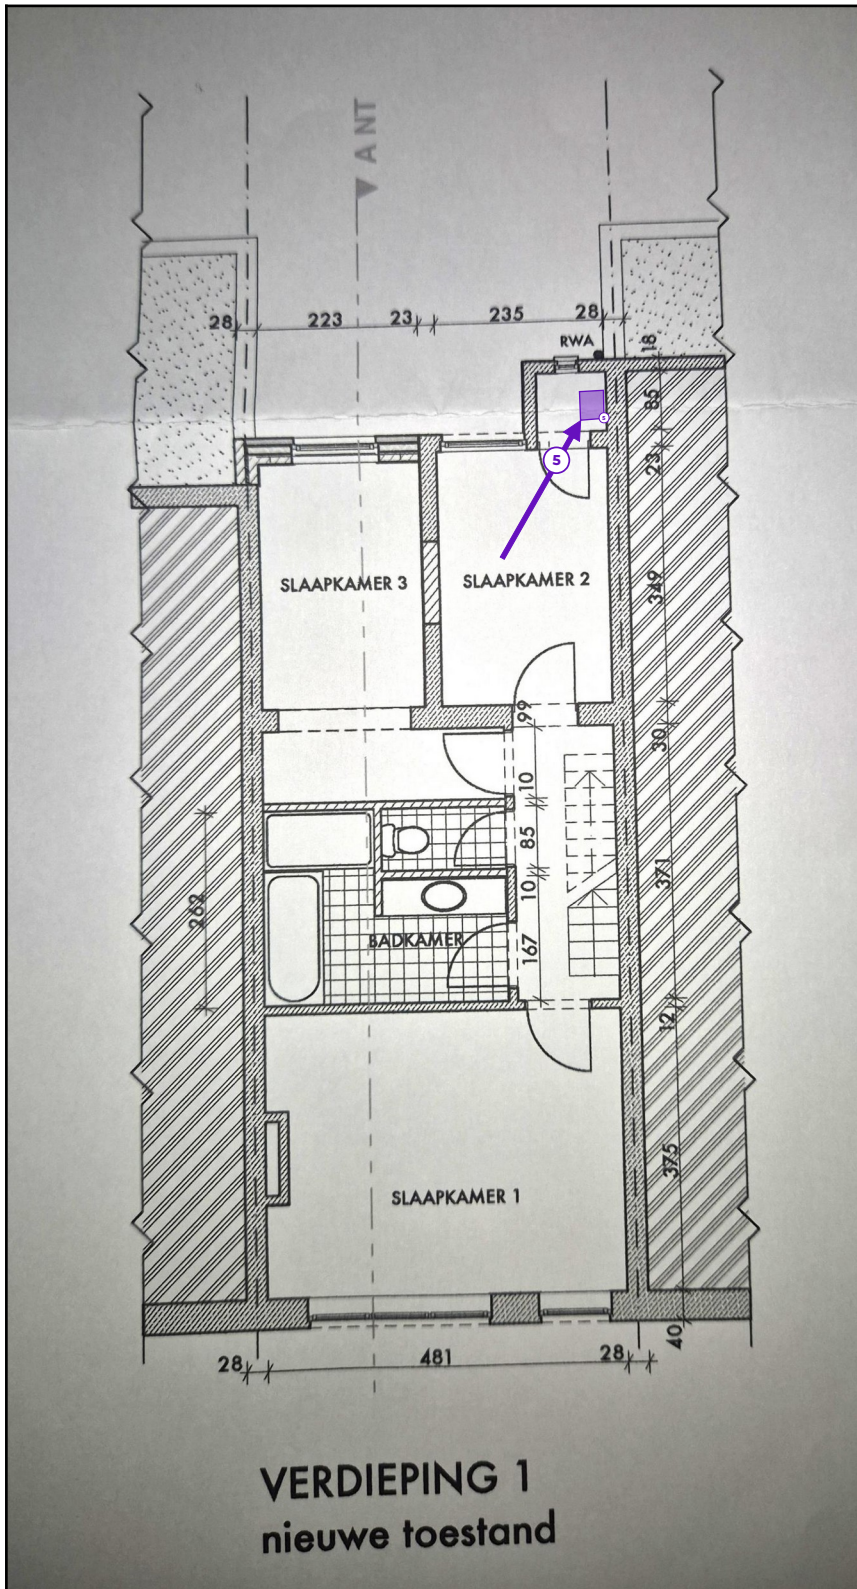
Plan 1.4: 1ste verdieping (+1)

5. Vaillant verwarmingsketel (2019)	Advies	-
-------------------------------------	--------	---

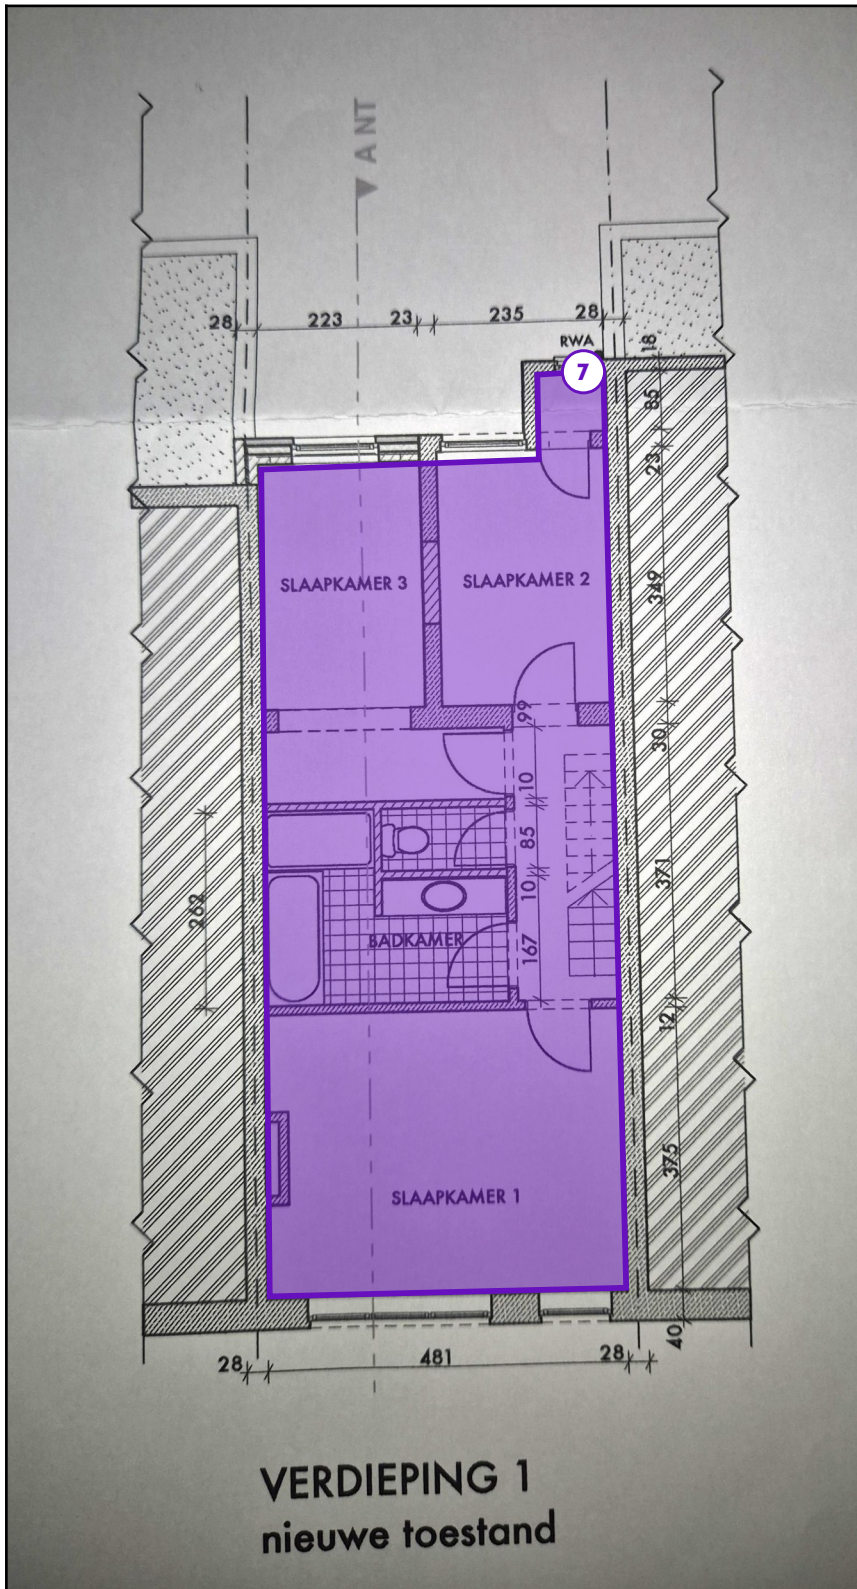
Plan 1.5: 1ste verdieping (+1)

7. Valse plafonds	Advies	-
-------------------	--------	---
