Asbestinventarisatetest

Gustaaf Lavastraat 1/2, 2640 Mortsel

Attestnummer : 20250415-000517.000

Uitgegeven op : 15.04.2025

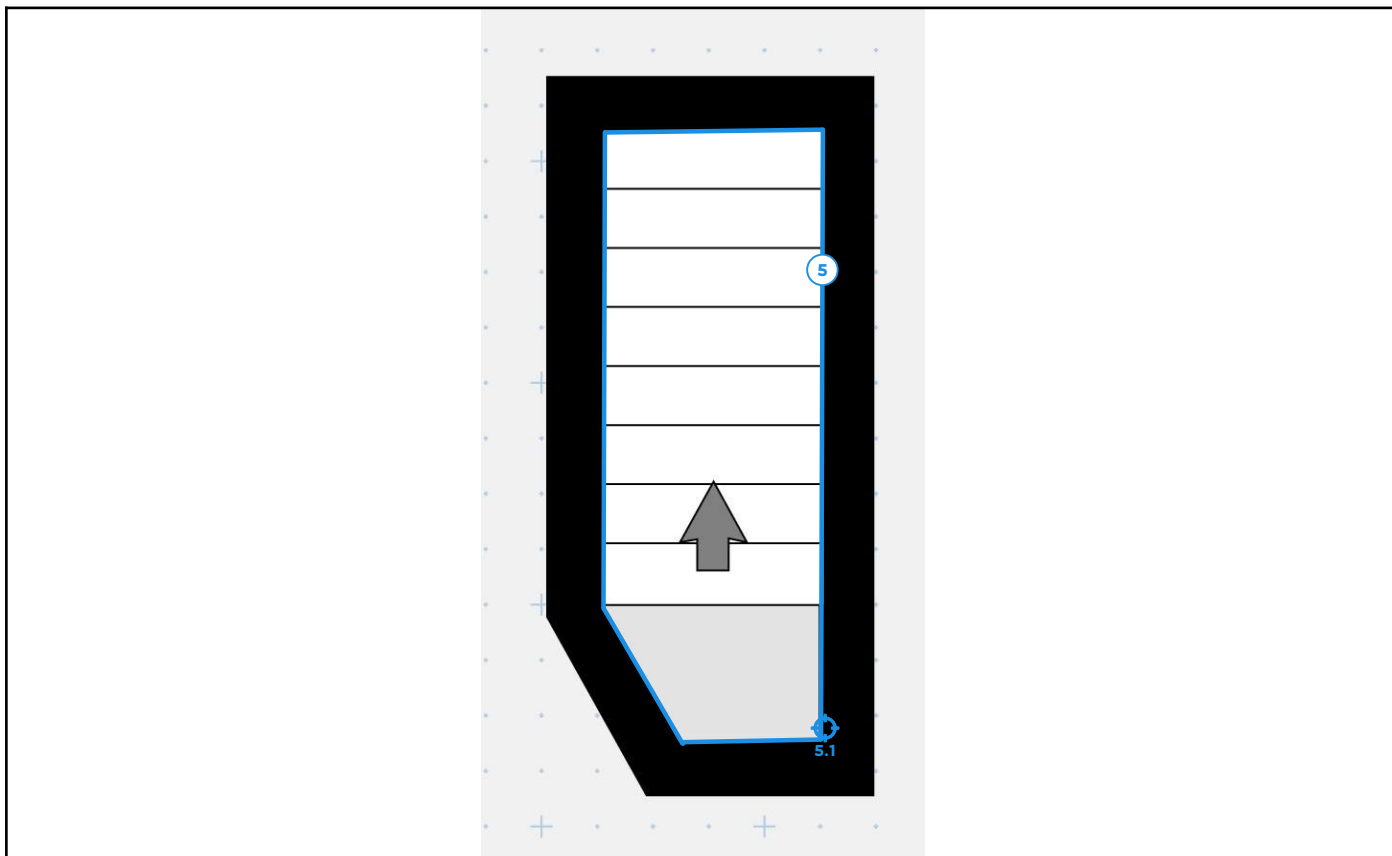
Plan 1.1: Gelijkvloers

Beschrijving	Type	Actie
5. Pleisterwerk binnenmuren appartement	Geen asbest	-
5.1 Code: 1.1	Mengmonster	-

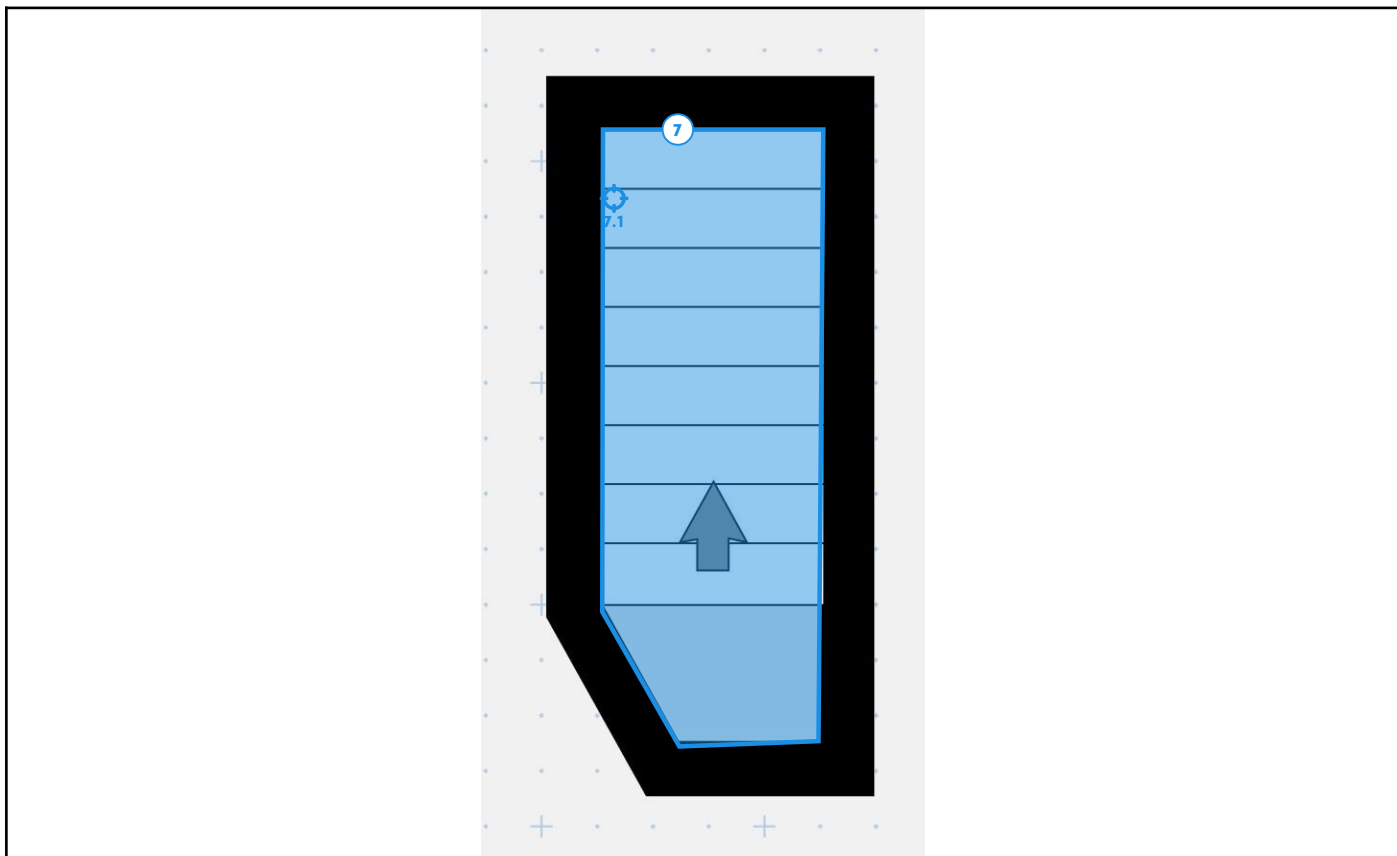
Plan 1.2: Gelijkvloers

Beschrijving	Type	Actie
7. Pleisterwerk plafonds appartement	Geen asbest	-
7.1 Code: 2.1	Mengmonster	-

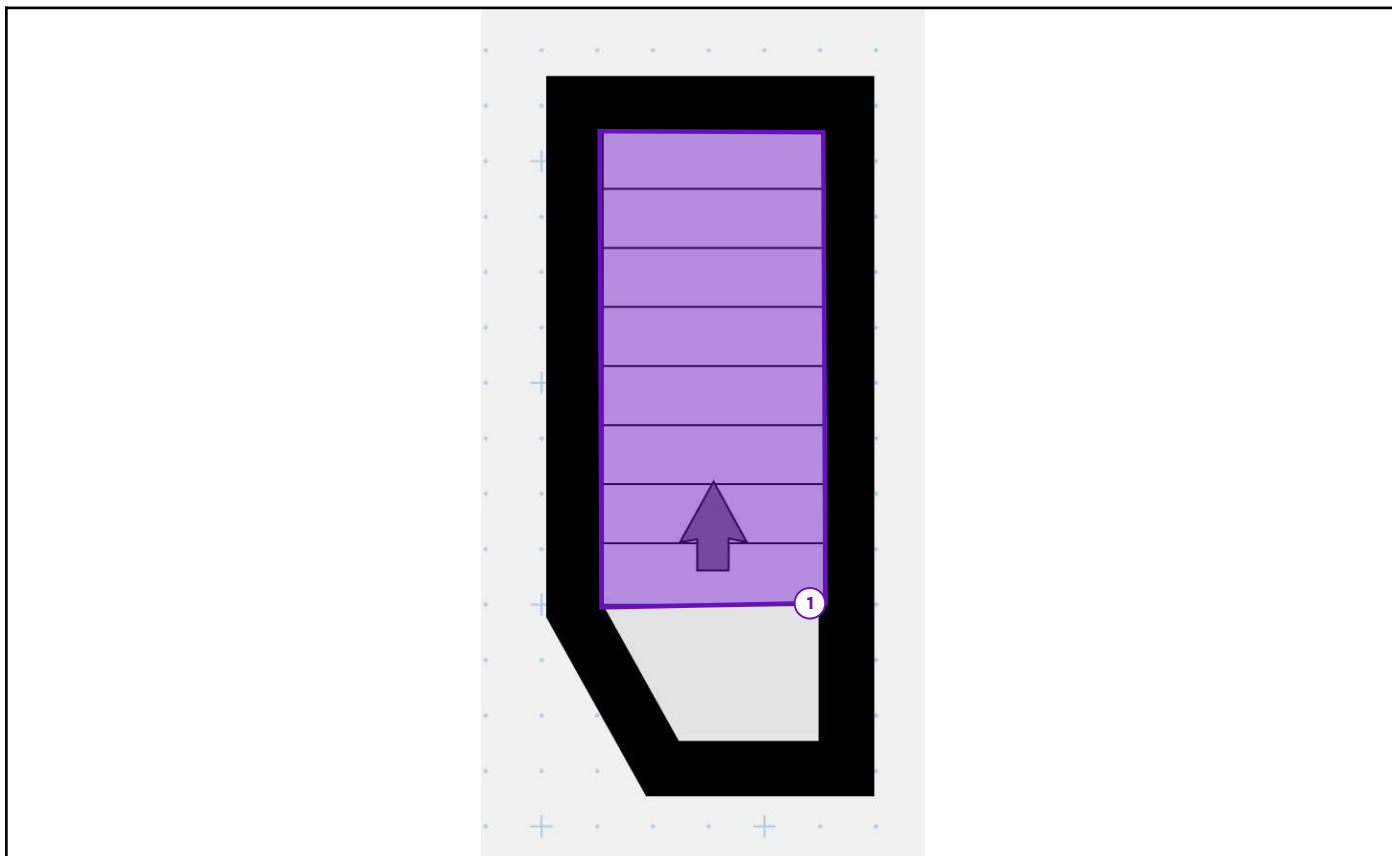
Plan 1.3: Gelijkvloers

Beschrijving	Type	Actie
1. Vloerzeil trappenhuis appartement	Advies	-

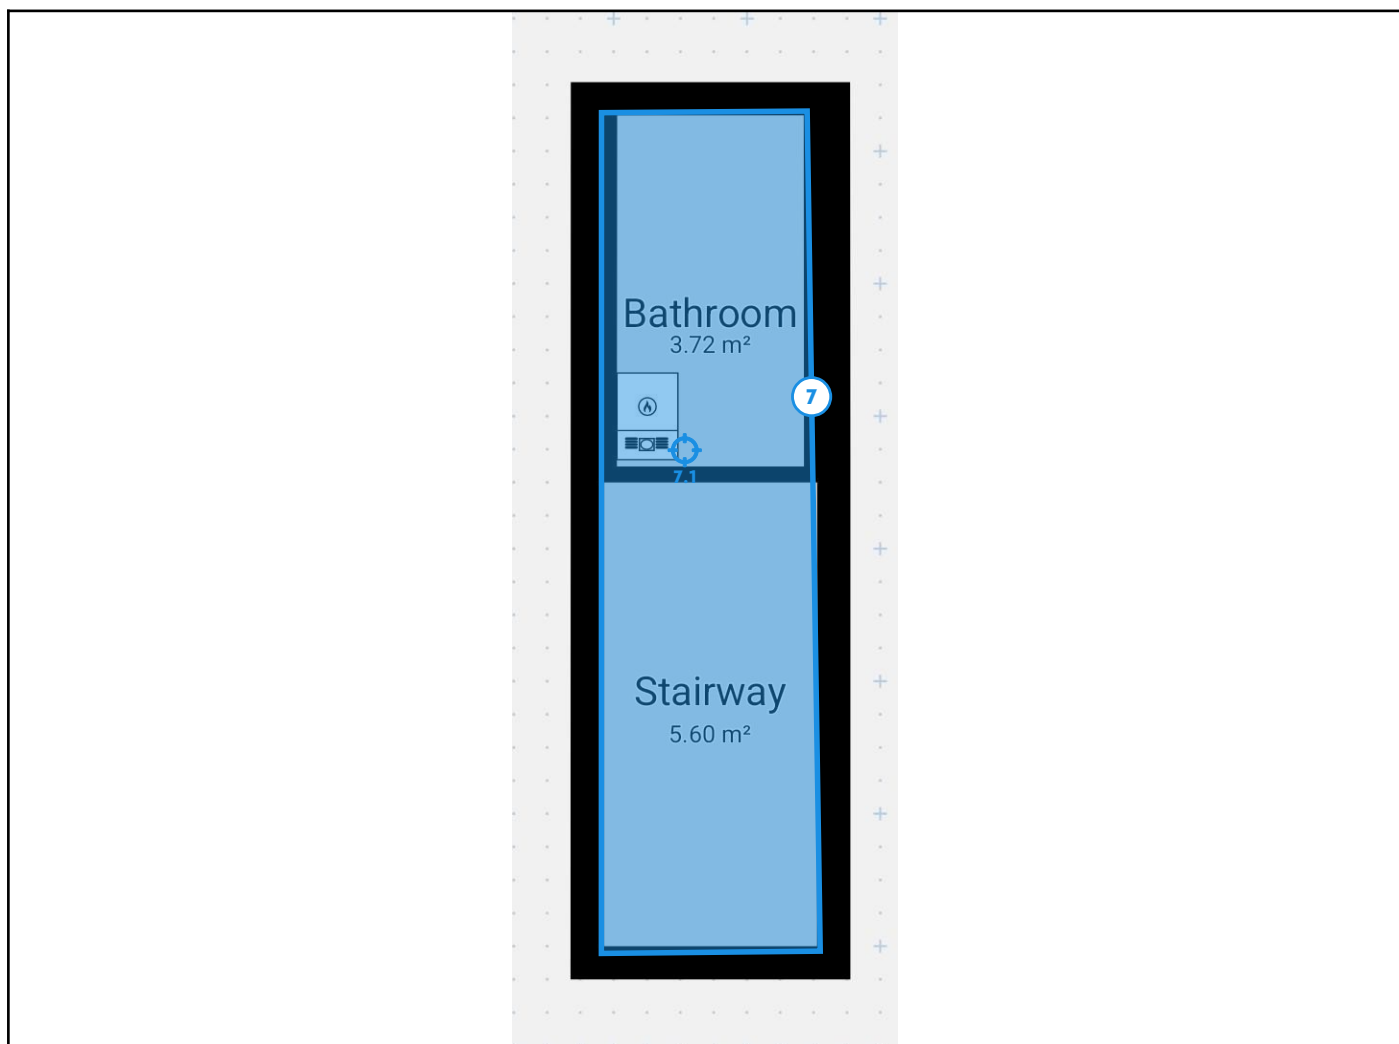
Plan 1.4: Eerste verdieping

Beschrijving	Type	Actie
7. Pleisterwerk plafonds appartement	Geen asbest	-
7.1 Code: 2.1	Mengmonster	-

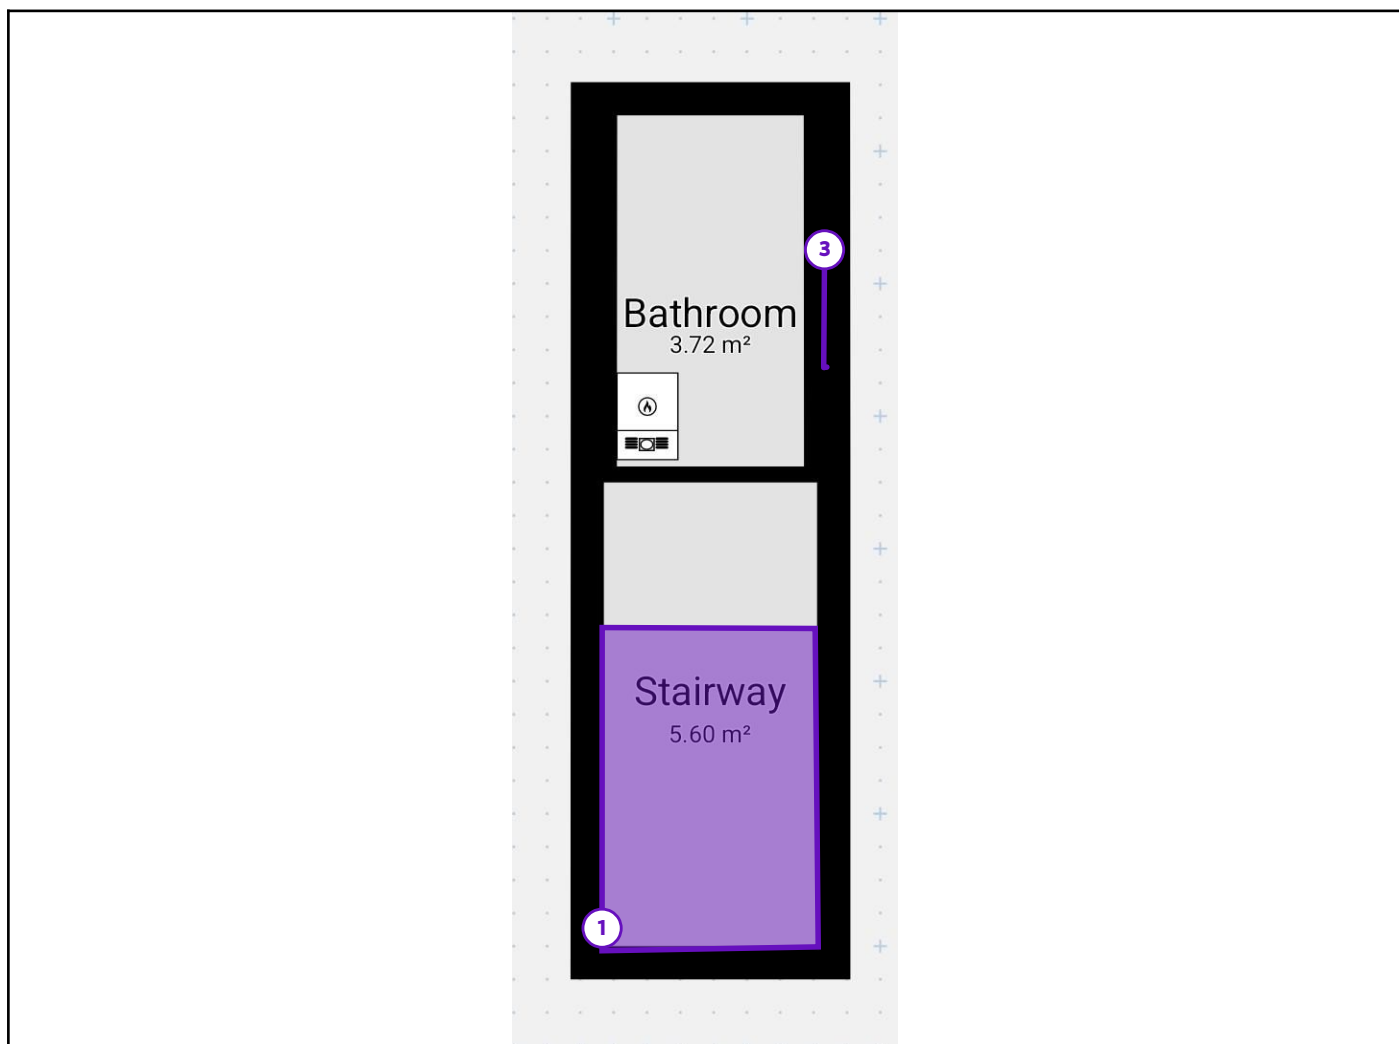
Plan 1.5: Eerste verdieping

Beschrijving	Type	Actie
1. Vloerzeil trappenhal appartement	Advies	-
3. Mastiek schrijnwerk en tussen schrijnwerk-en metselwerk appartement	Advies	-

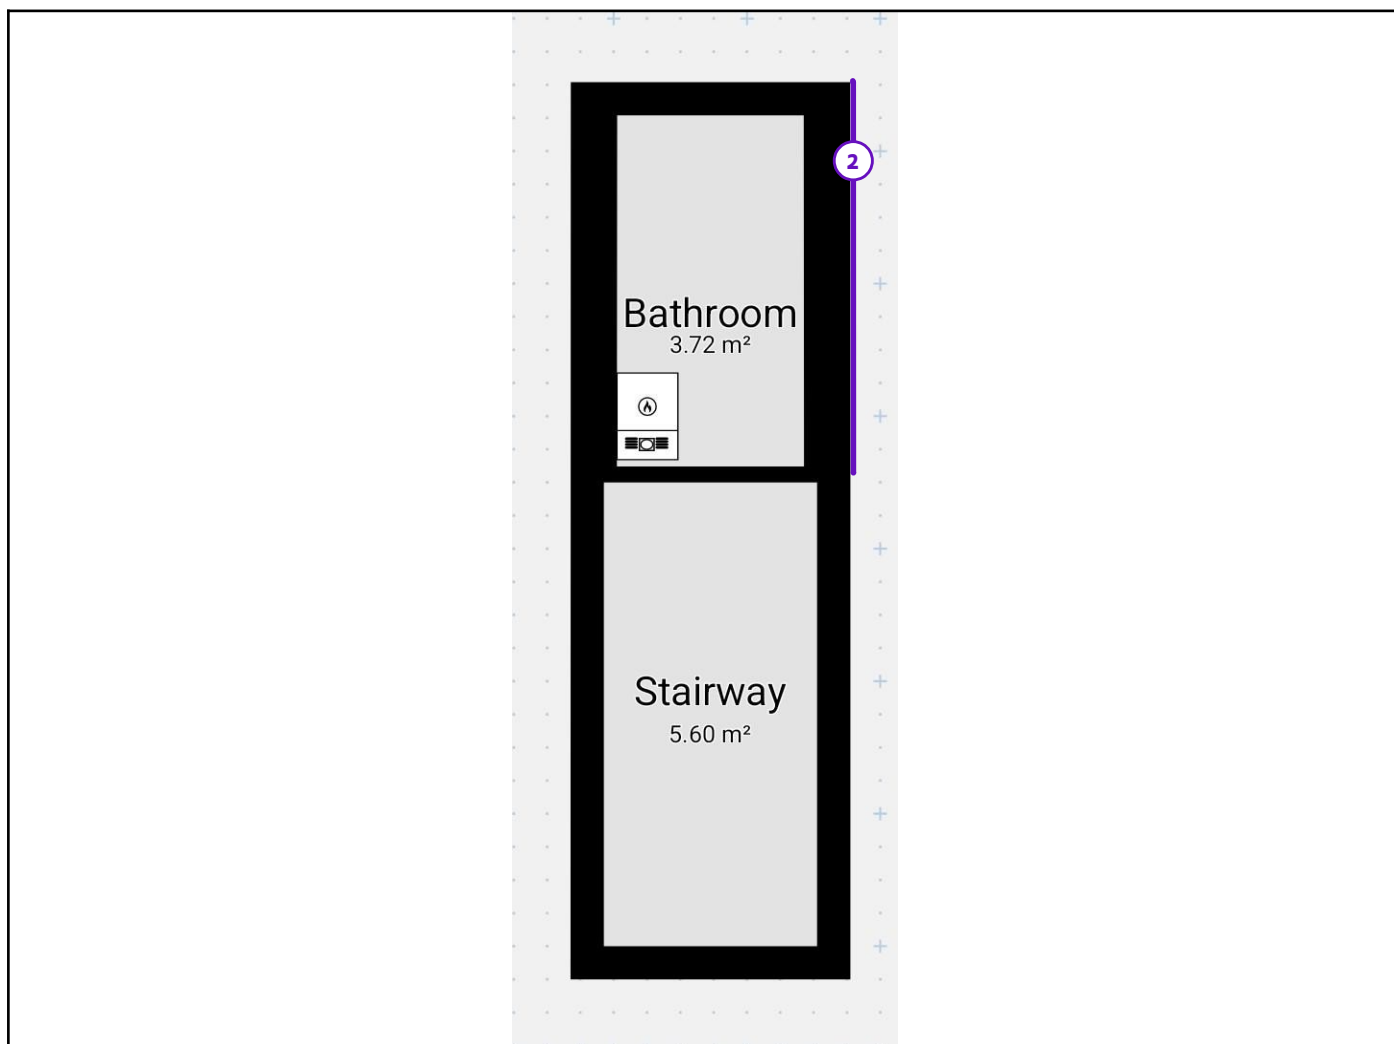
Plan 1.6: Eerste verdieping

Beschrijving	Type	Actie
2. Asbestverdachte leien achtergevel gebouw	Advies	-

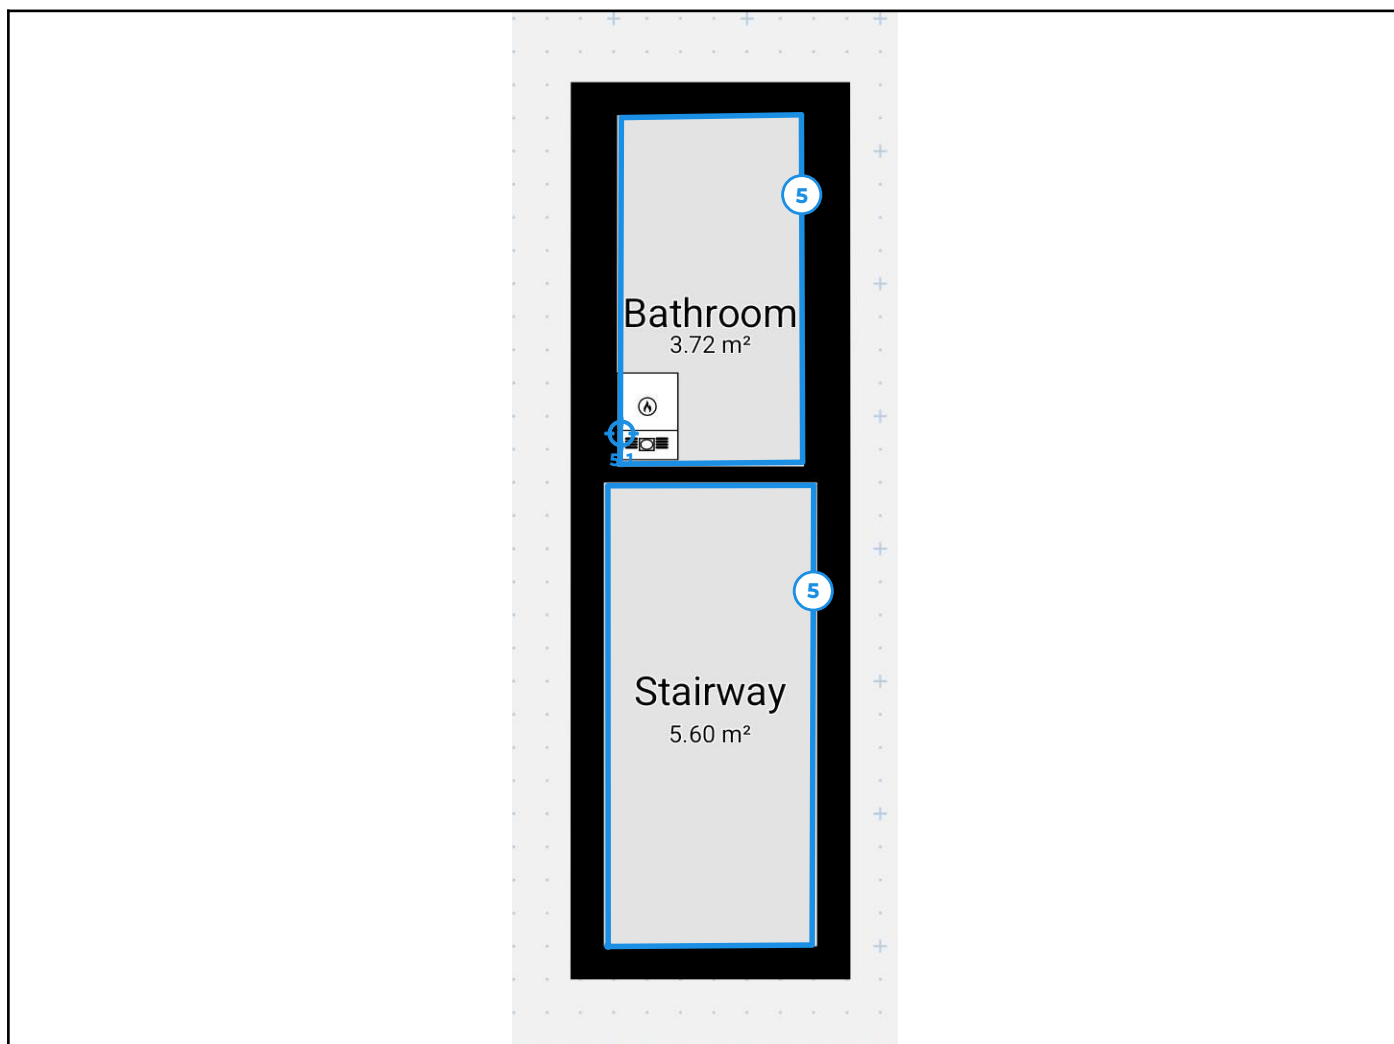
Plan 1.7: Eerste verdieping

Beschrijving	Type	Actie
5. Pleisterwerk binnenmuren appartement	Geen asbest	-
5.1 Code: 1.1	Mengmonster	-

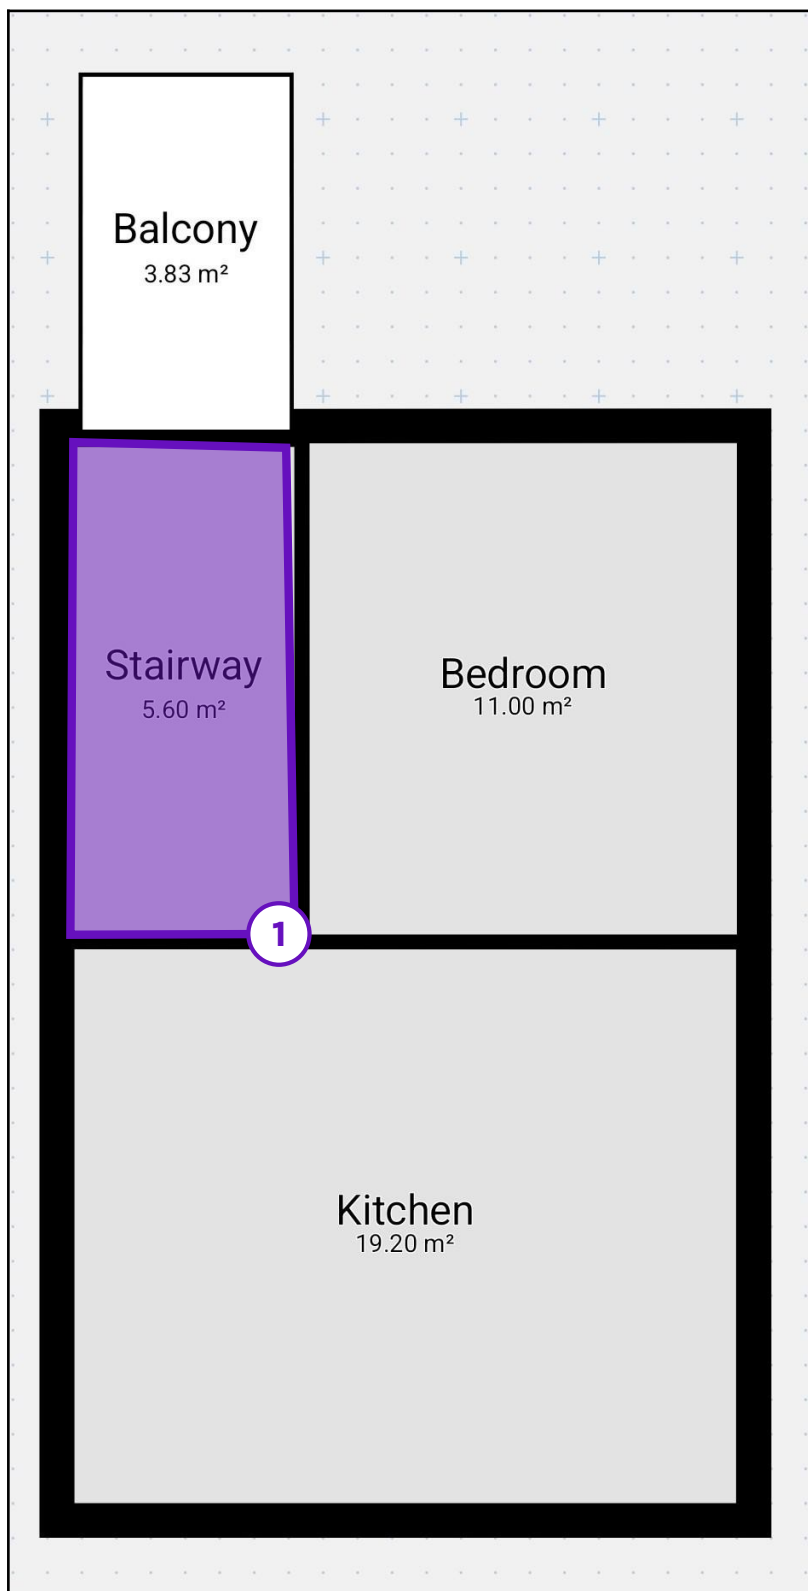
Plan 1.8: Tweede verdieping

1. Vloerzeil trappenhal appartement	Advies	-
-------------------------------------	--------	---

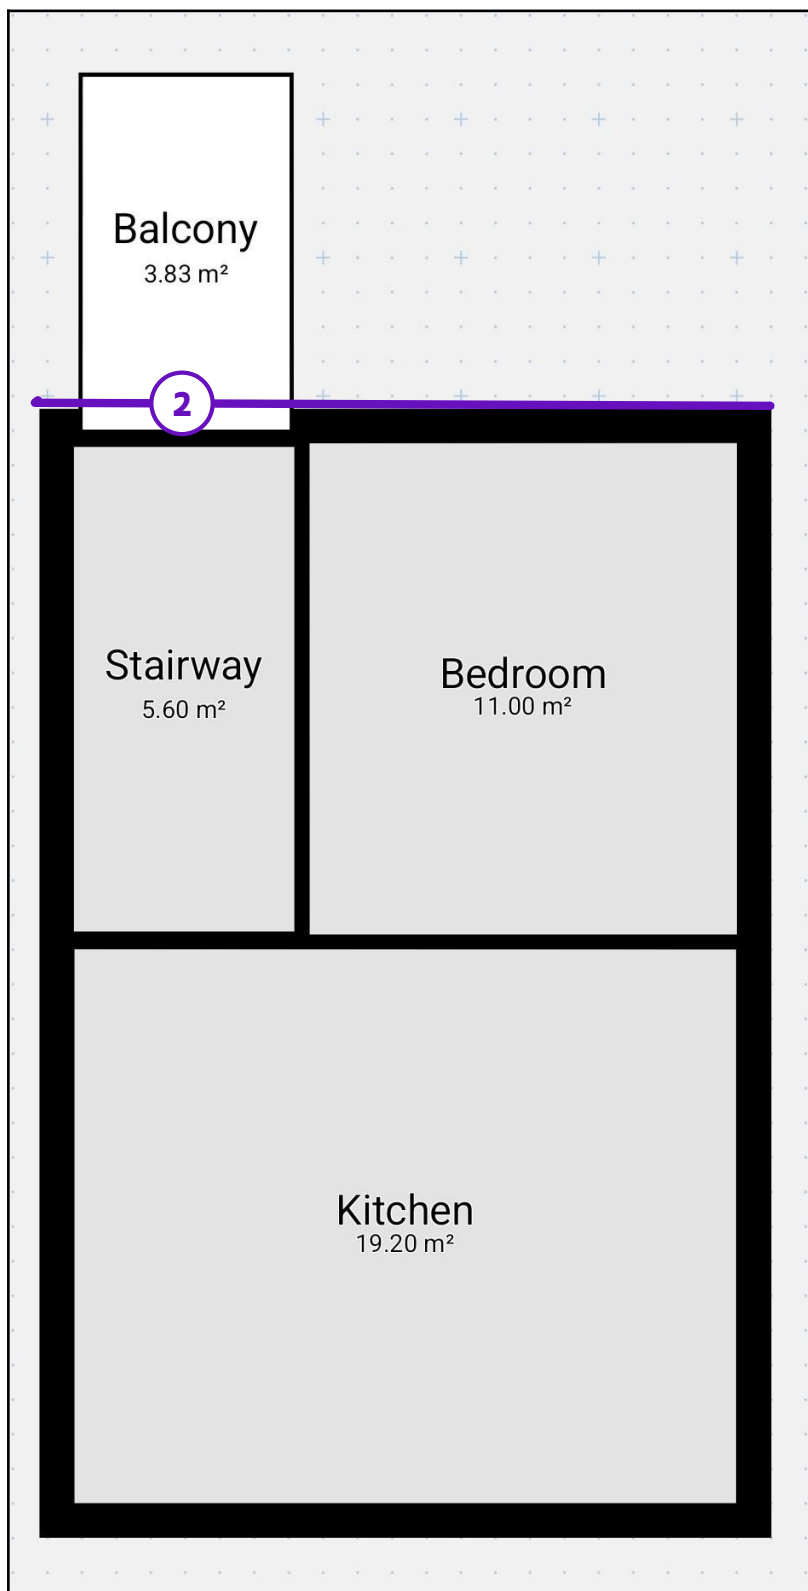
Plan 1.9: Tweede verdieping

2. Asbestverdachte leien achtergevel gebouw	Advies	-
---	--------	---

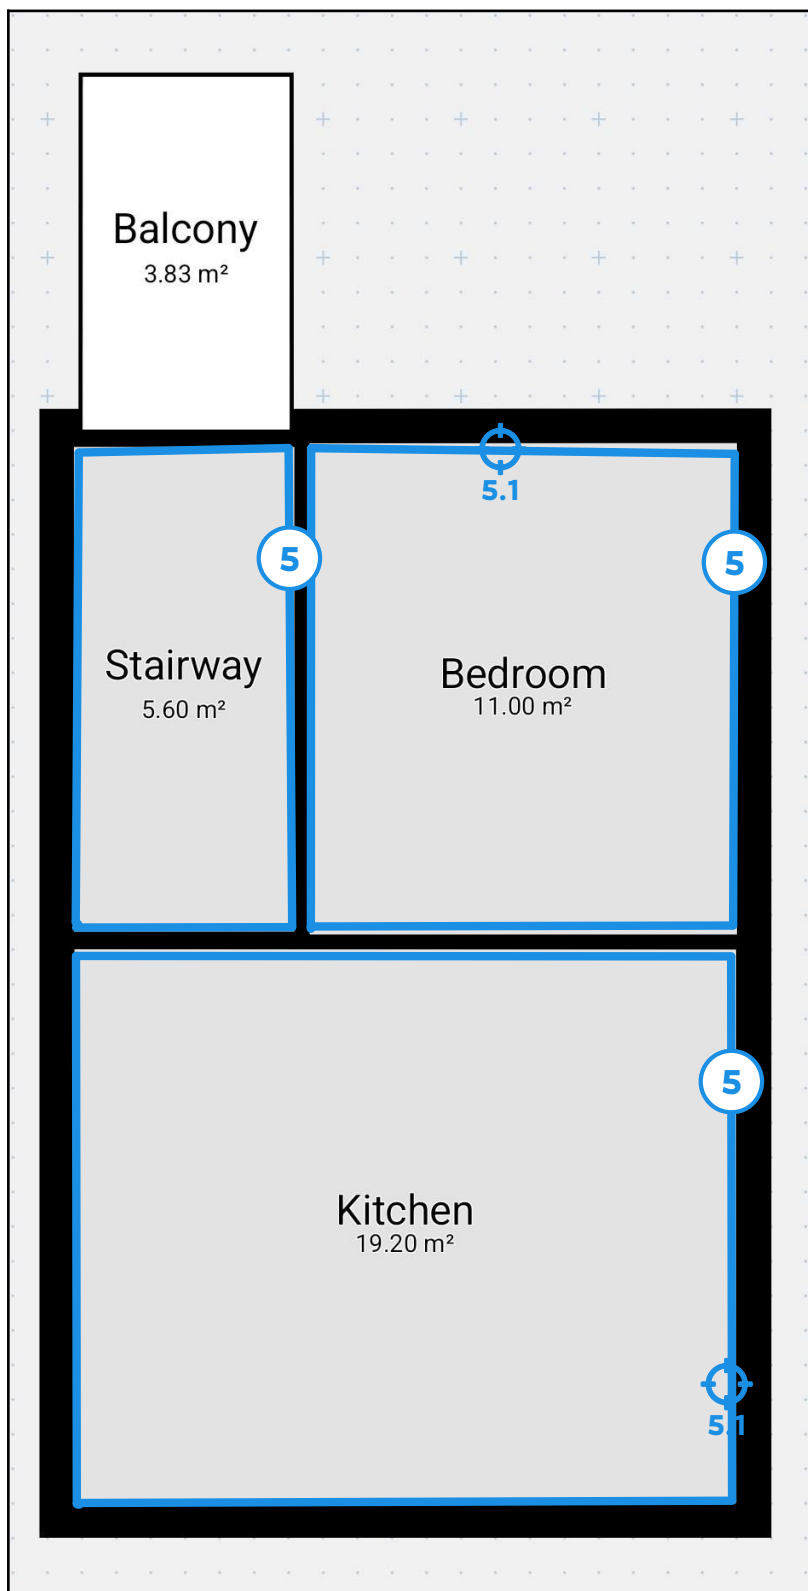
Plan 1.10: Tweede verdieping

5. Pleisterwerk binnenmuren appartement	Geen asbest	-
5.1 Code: 1.1	Mengmonster	-

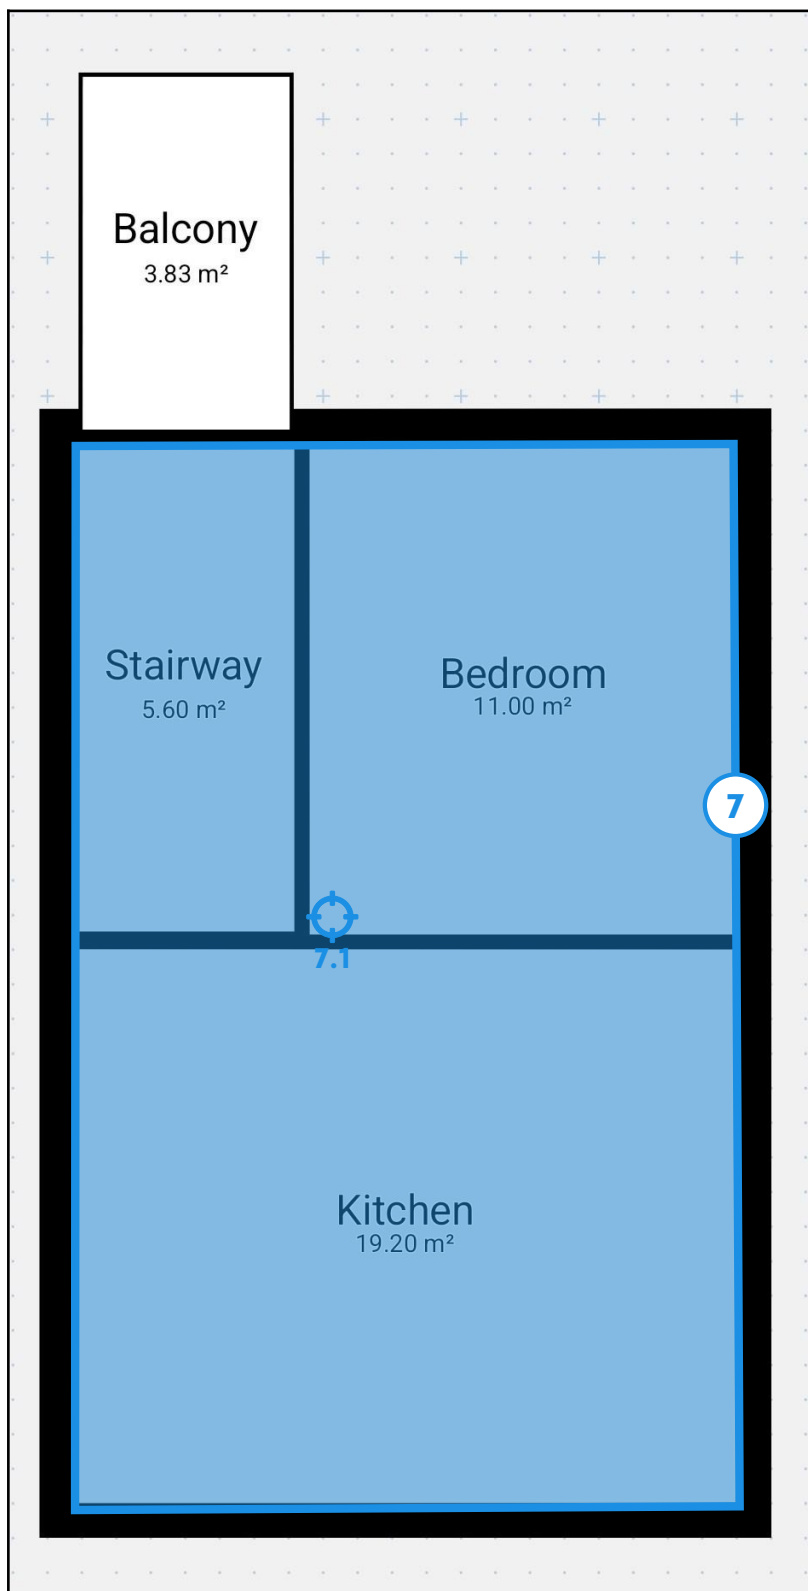
Plan 1.11: Tweede verdieping

7. Pleisterwerk plafonds appartement	Geen asbest	-
7.1 Code: 2.1	Mengmonster	-

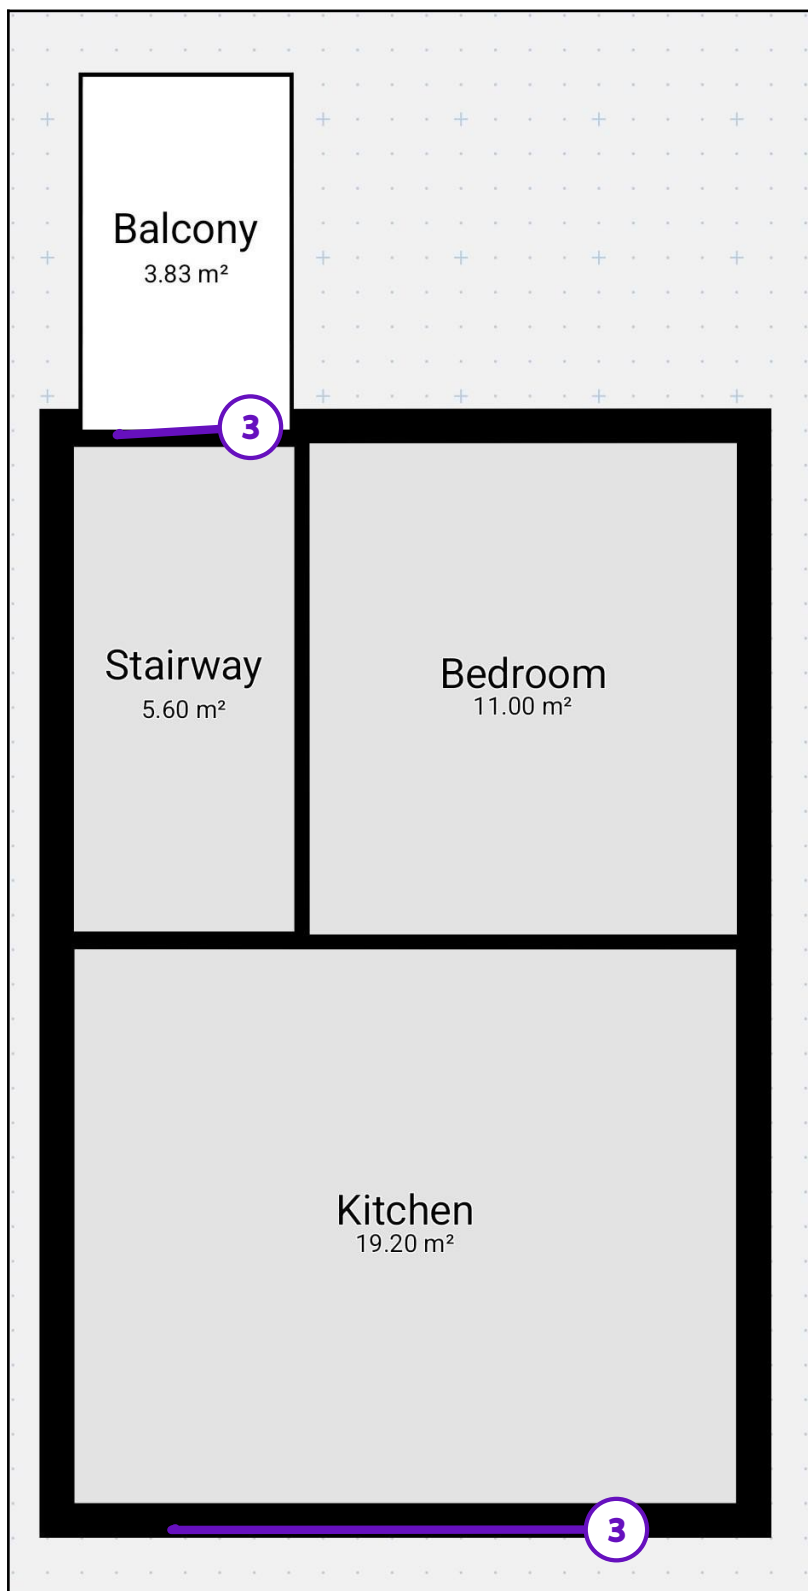
Plan 1.12: Tweede verdieping

3. Mastiek schrijnwerk en tussen schrijnwerk-en metselwerk appartement	Advies	-
--	--------	---

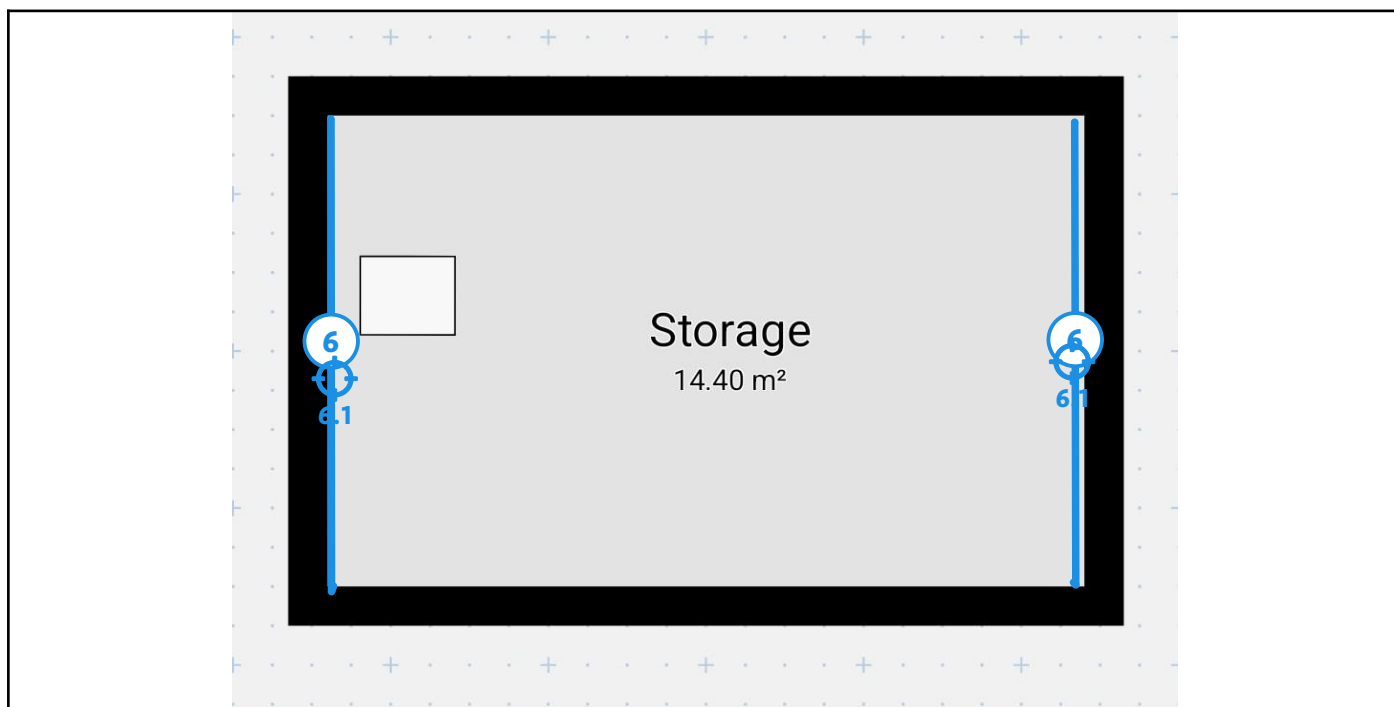
Plan 1.13: Zolder

Beschrijving	Type	Actie
6. Cementering binnenwanden zolder	Geen asbest	-
6.1 Code: 1.2	Mengmonster	-
