Asbestinventarisatetest

Boomsesteenweg 460, 2020 Antwerpen

Attestnummer : 20250212-000567.000

Asbestveilig (maar niet asbestvrij)

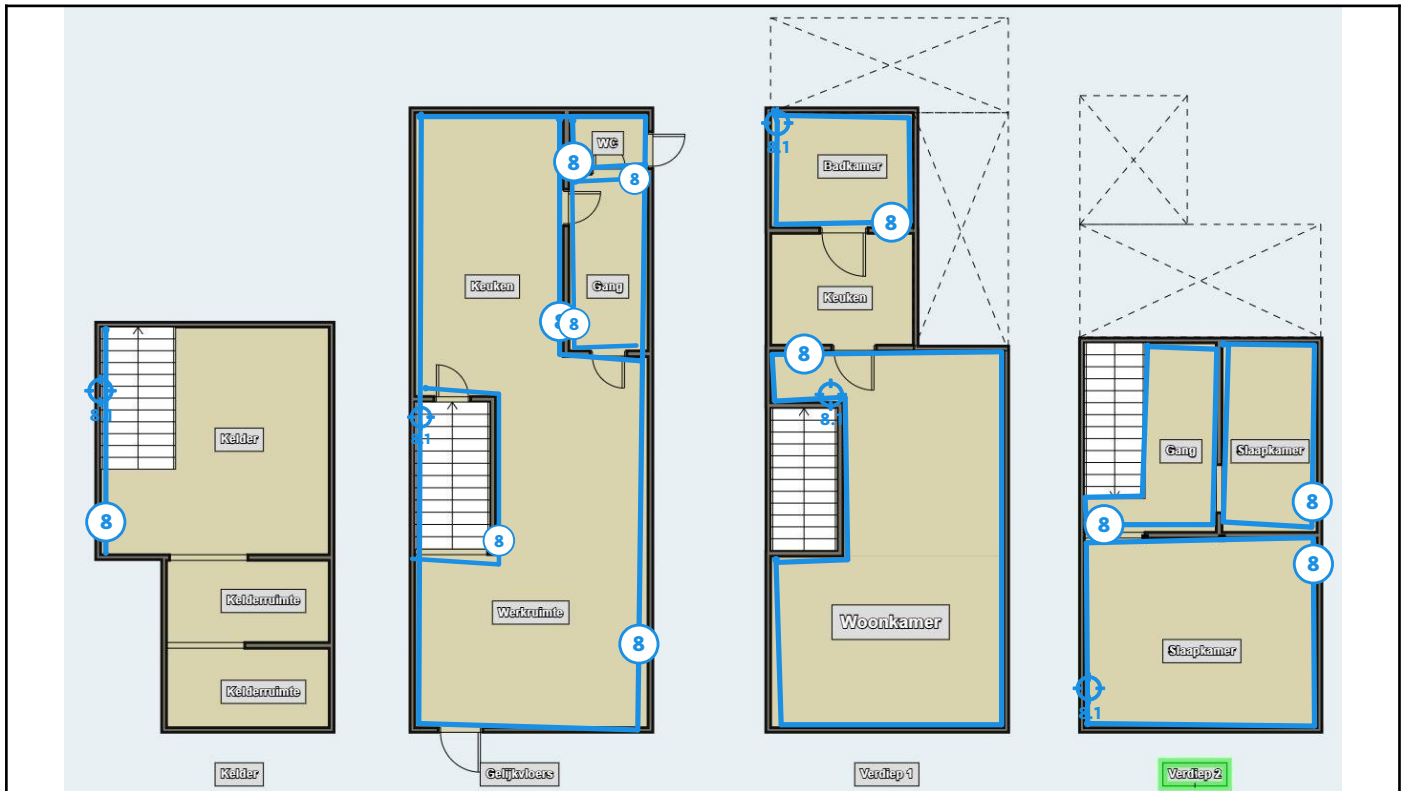
Plan 1.1: Pleisterwerk wanden

Beschrijving	Type	Actie
8. Pleisterwerk muren	Geen asbest	-
8.1 Code: MM01: Pleisterwerk	Mengmonster	-

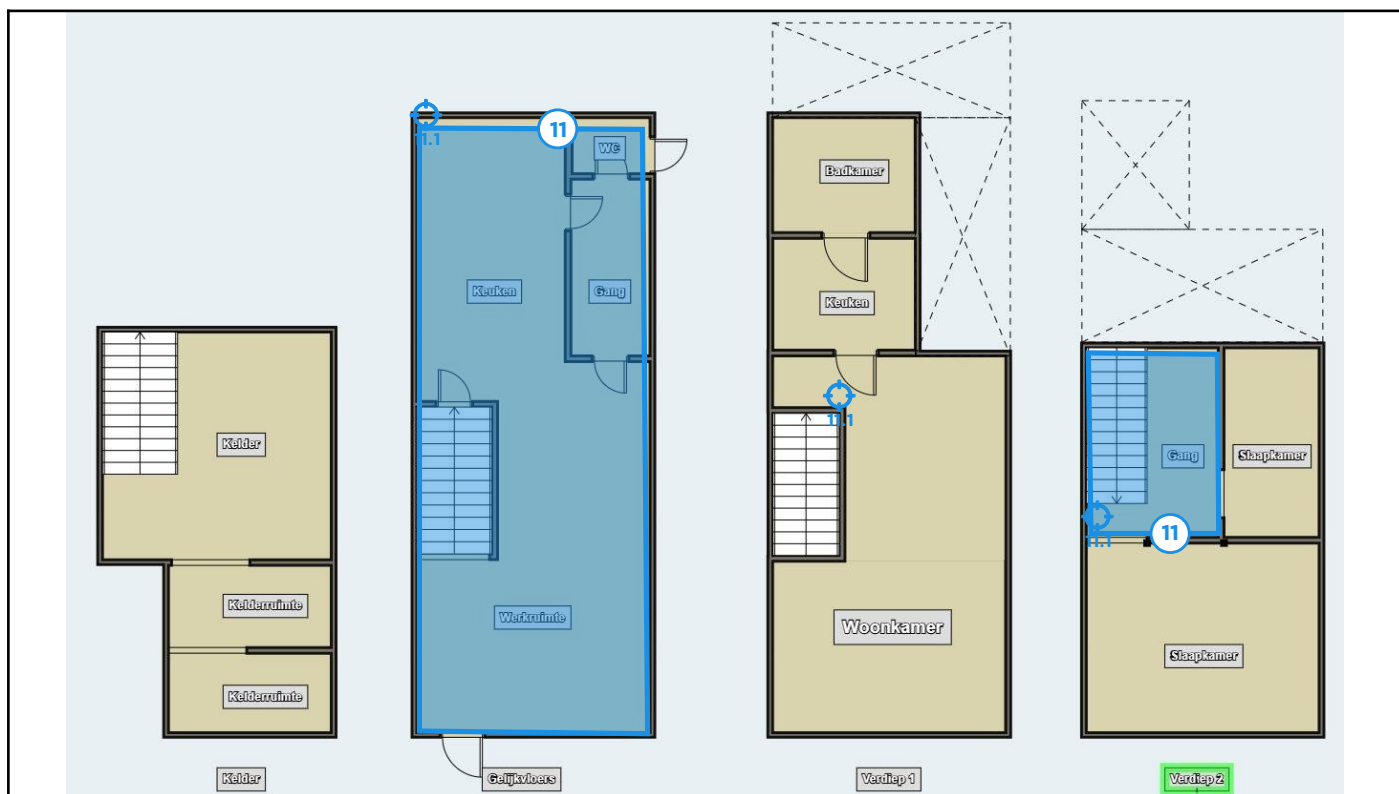
Plan 1.2: Pleisterwerk plafonds

Beschrijving	Type	Actie
11. Pleisterwerk plafonds	Geen asbest	-
11.1 Code: M02	Mengmonster	-

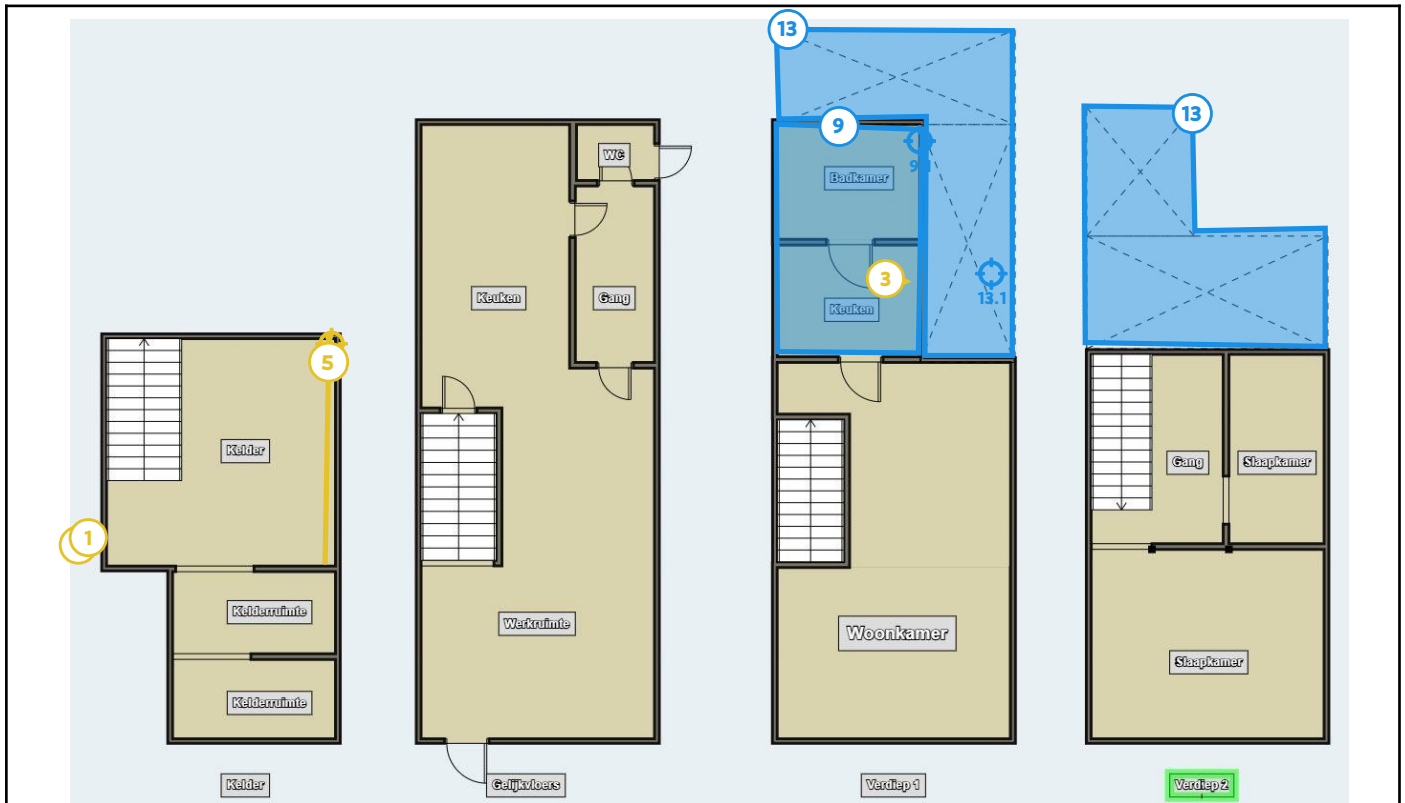
Plan 1.3: Andere materialen

Beschrijving	Type	Actie
1. Bakeliet tellerkast	Asbestmateriaal	Zorgvuldig beheren
3. Coating onderzijde spoelbak	Asbestmateriaal	Zorgvuldig beheren
4. Bakeliet zekeringskast	Asbestmateriaal	Zorgvuldig beheren
5. Buis in asbestcement (AC)	Asbestmateriaal	Zorgvuldig beheren
5.1 Code: MM03: AC Buis	Puntmonster	-
9. Tegels badkamer	Geen asbest	-
9.1 Code: MM06: Tegels	Puntmonster	-
13. Roofing toplaag	Geen asbest	-
13.1 Code: MM05: Roofing toplaag	Puntmonster	-

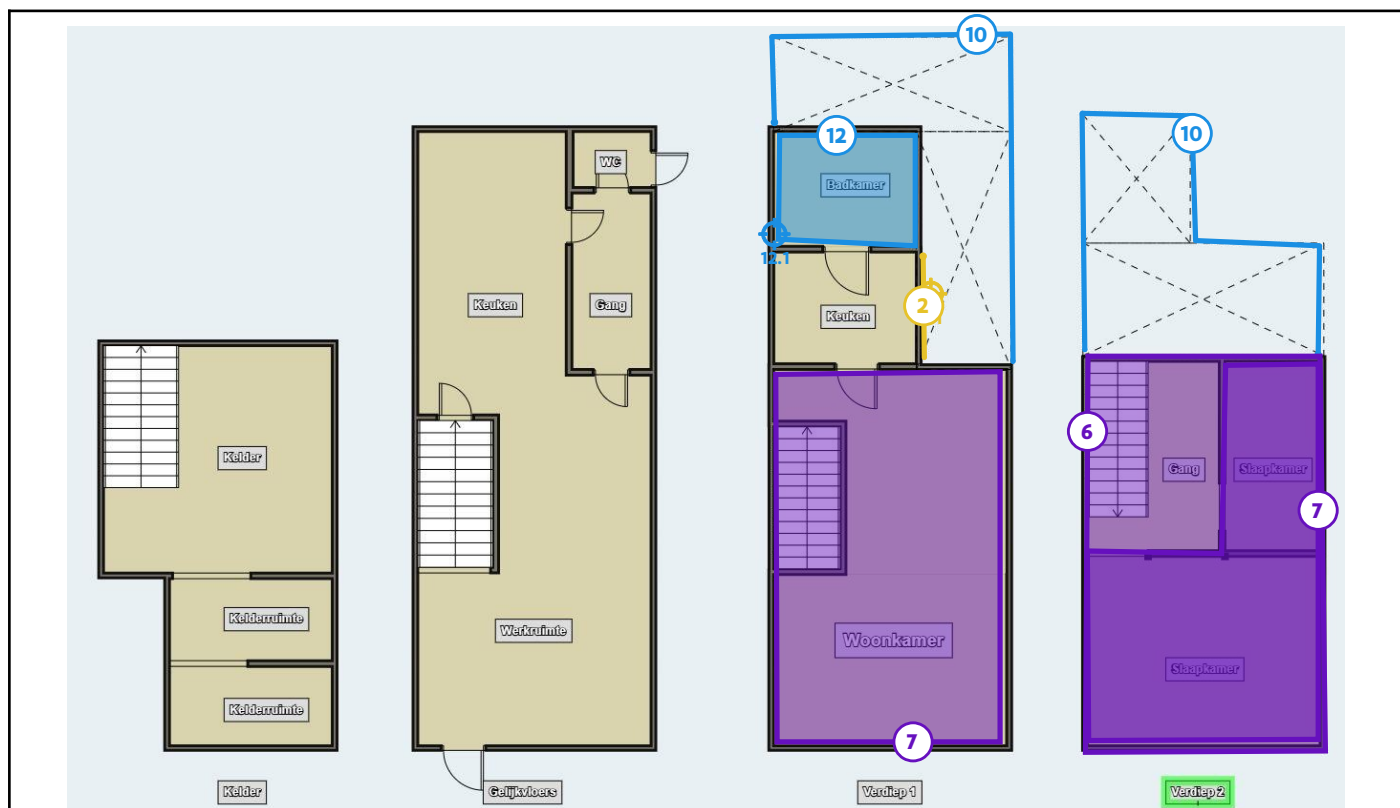
Plan 1.4: Valse plafonds

Beschrijving	Type	Actie
2. Mastiek buitenramen VI	Asbestmateriaal	Zorgvuldig beheren
2.1 Code: MM04: Mastiek	Puntmonster	-
6. Plat dak bovenste verdiep	Beperking	-
7. Plafonds uit niet asbestverdacht materiaal	Advies	-
10. Dekstenen	Geen asbest	-
12. Plafondplaat badkamer	Geen asbest	-
12.1 Code: MM07: Plafondplaat	Puntmonster	-
