Asbestinventarisatetest

August Dierckxlaan 34, 2970 Schilde

Attestnummer : 20260120-000051.001

Uitgegeven op : 22.01.2026

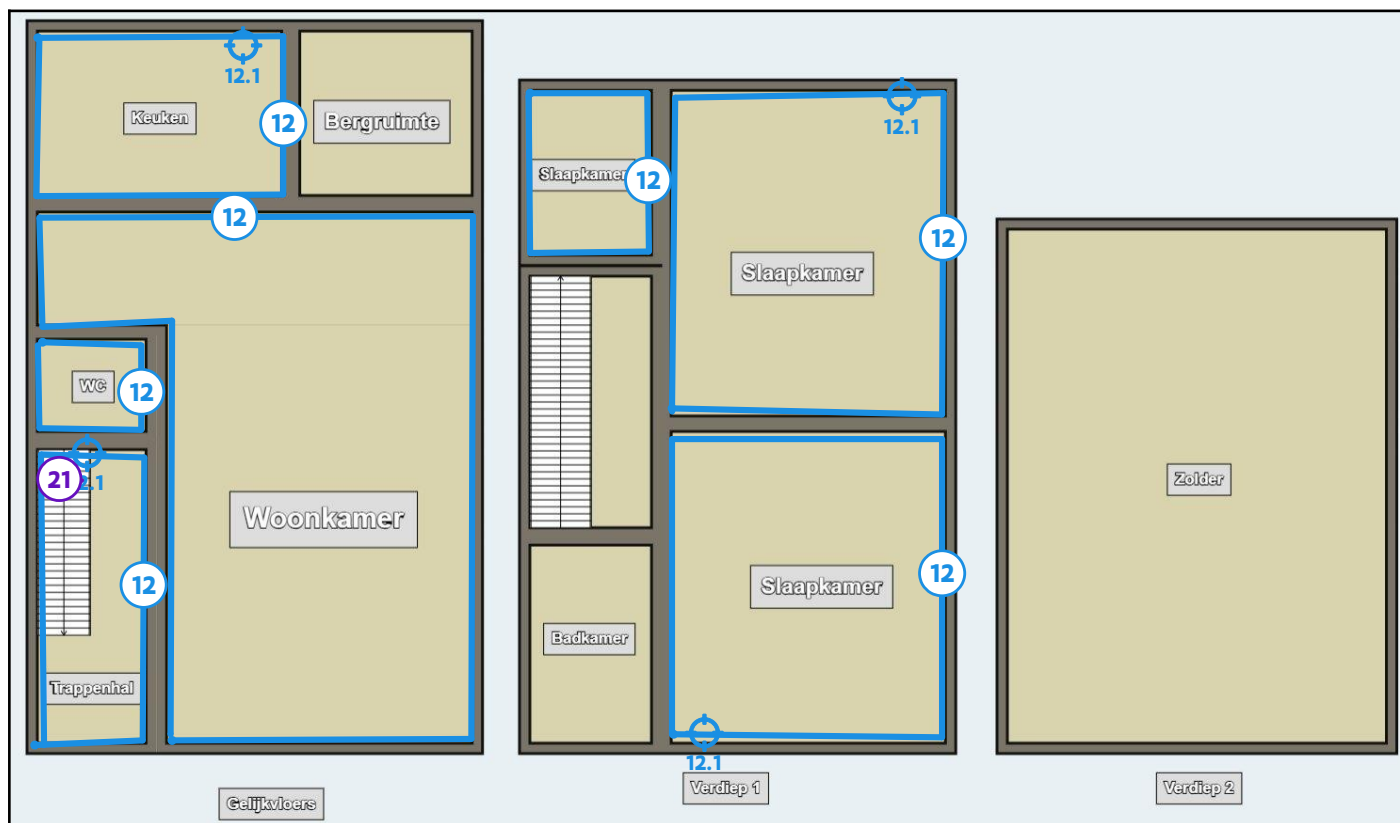
Plan 1.1: Muren

Beschrijving	Type	Actie
12. Pleisterwerk muren	Geen asbest	-
12.1 Code: MM01	Mengmonster	-
21. Stookketel - Materialen niet waarneembaar	Overige ruimte of materiaal	-

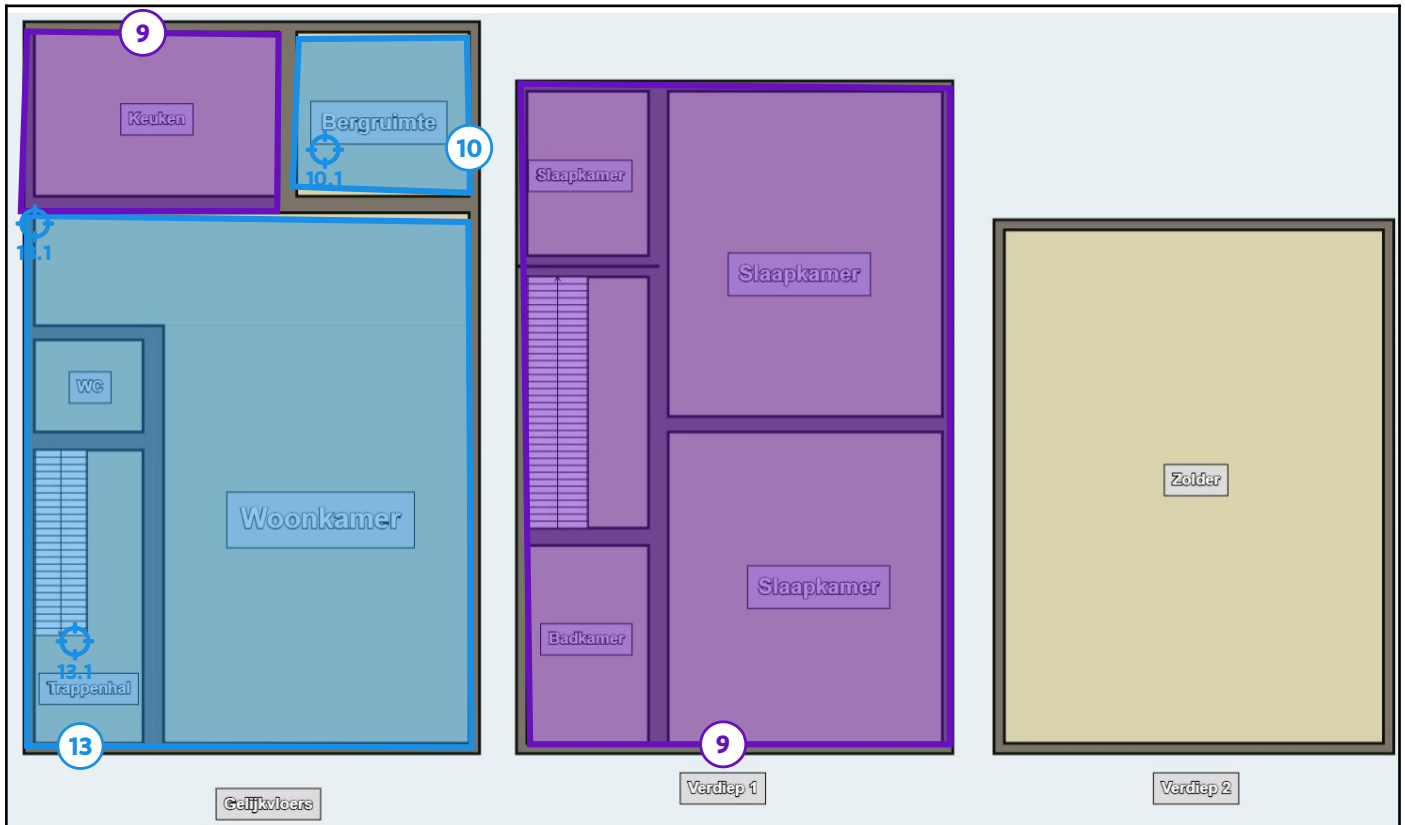
Plan 1.2: Plafonds

Beschrijving	Type	Actie
9. Valse plafonds	Advies	-
10. Houten plafondplaten met laagje	Geen asbest	-
10.1 Code: MM06	Puntmonster	-
13. Pleisterwerk plafonds	Geen asbest	-
13.1 Code: MM02	Mengmonster	-

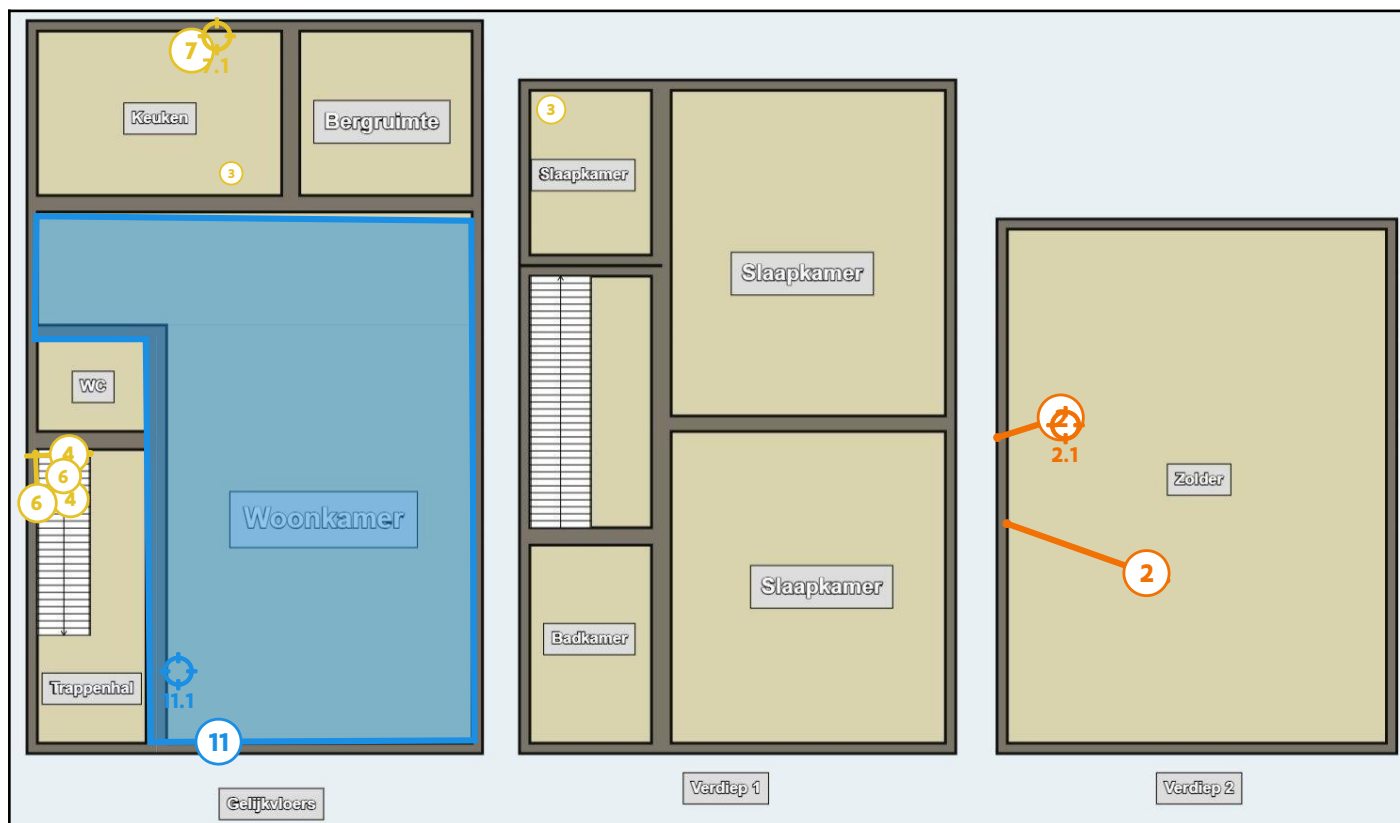
Plan 1.3: Andere materialen

Beschrijving	Type	Actie
2. Rookgaskanaal in asbest cement	Asbestmateriaal	Verwijderen
2.1 Code: MM05	Puntmonster	-
3. Radiatorknoppen bakeliet	Asbestmateriaal	Zorgvuldig beheren
4. Bakeliet - teller elektriciteit	Asbestmateriaal	Zorgvuldig beheren
6. Bakeliet zekeringskast	Asbestmateriaal	Zorgvuldig beheren
7. Coating spoelbak	Asbestmateriaal	Zorgvuldig beheren
7.1 Code: MM03: Coating spoelbak	Puntmonster	-
11. Lijm	Geen asbest	-
11.1 Code: MM04	Puntmonster	-

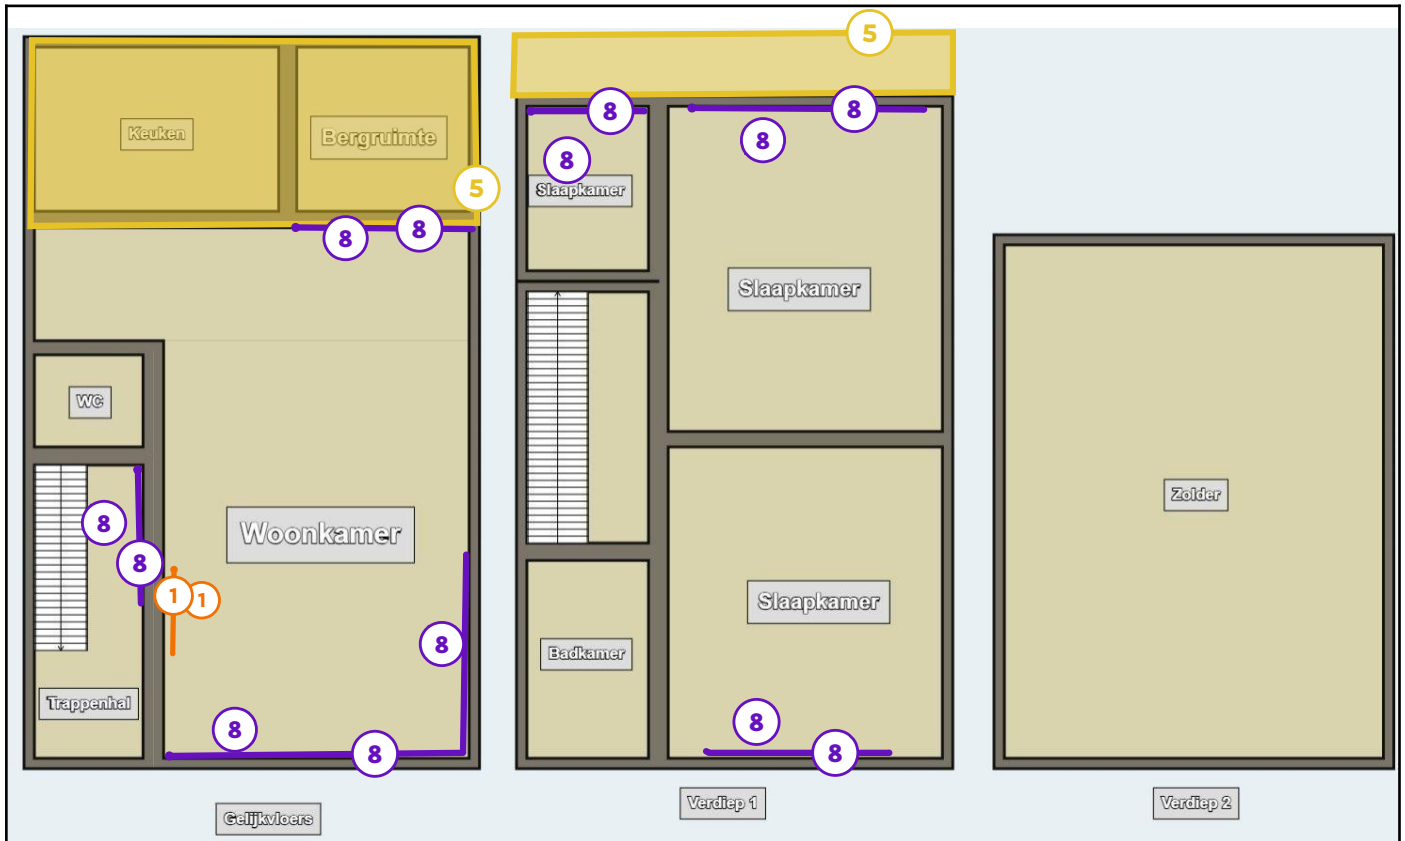
Plan 1.4: Andere materialen 1

Beschrijving	Type	Actie
1. Kachelkoord	Asbestmateriaal	Verwijderen
5. Roofing plat dak	Asbestmateriaal	Zorgvuldig beheren
8. Radiator pakkingen	Advies	-

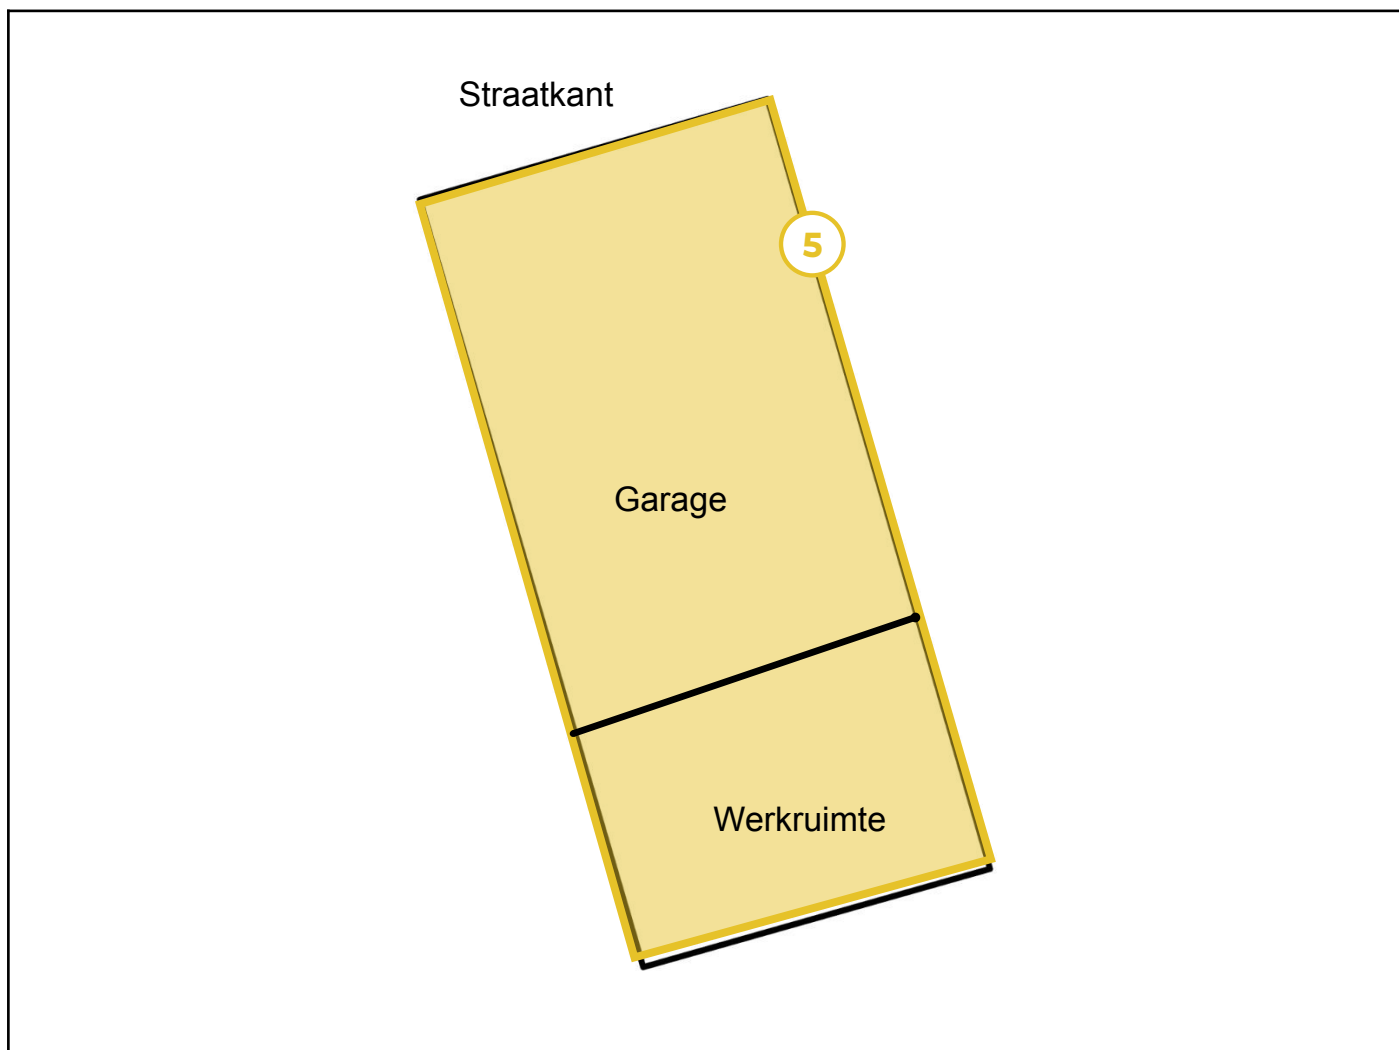
Plan 2.1: Garage

Beschrijving	Type	Actie
5. Roofing plat dak	Asbestmateriaal	Zorgvuldig beheren

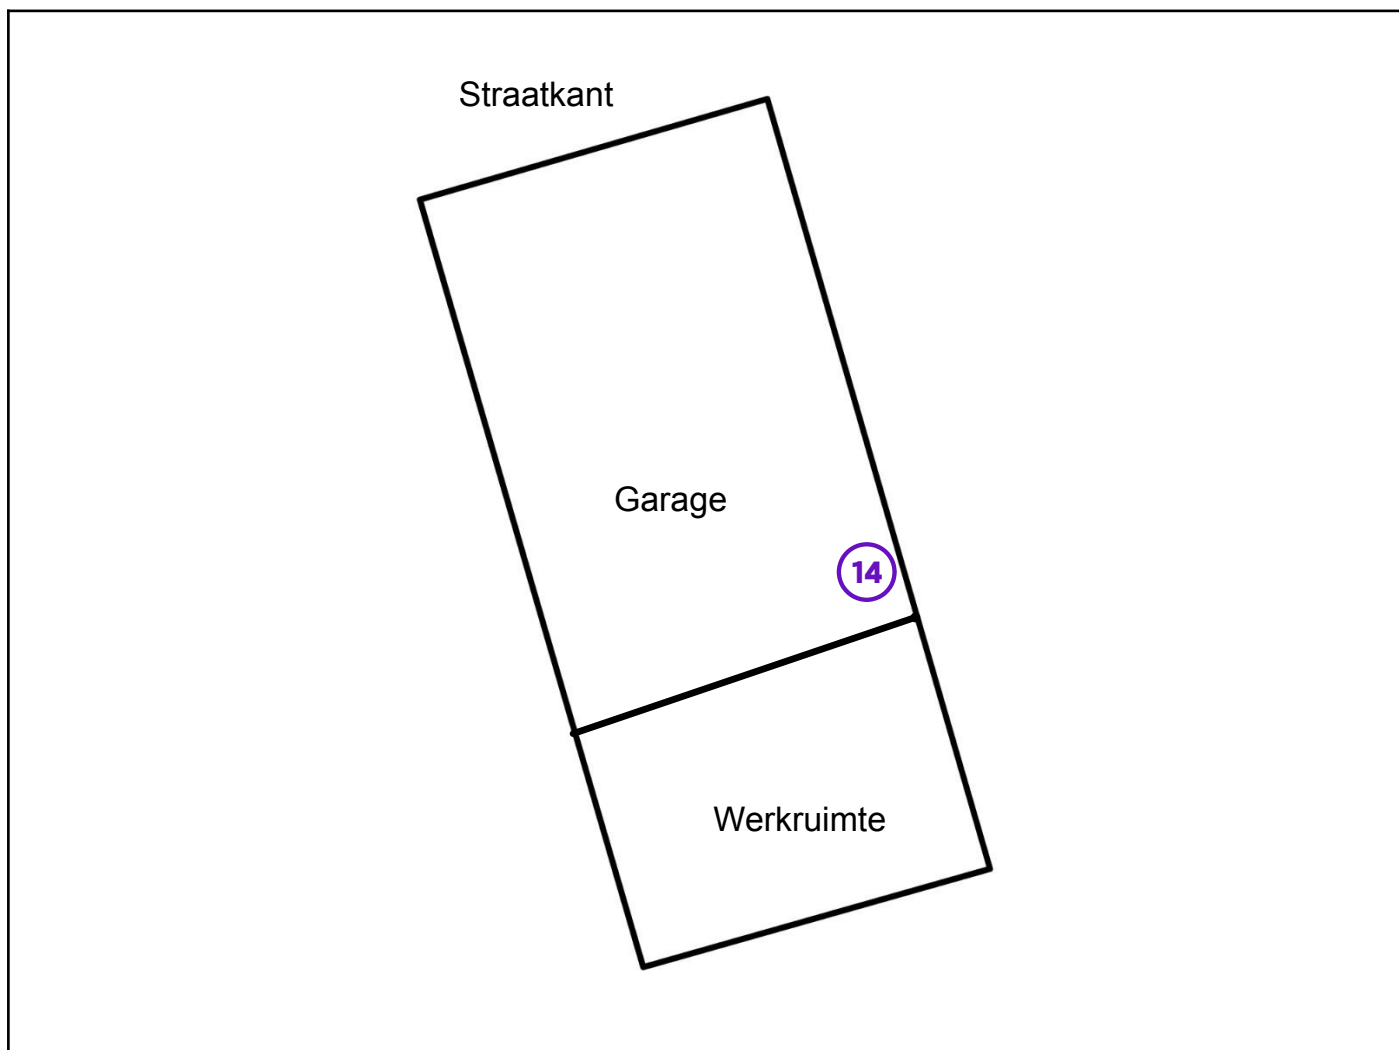
Plan 2.2: Garage 1

Beschrijving	Type	Actie
14. Stookketel garage - Niet verdacht	Overige ruimte of materiaal	-

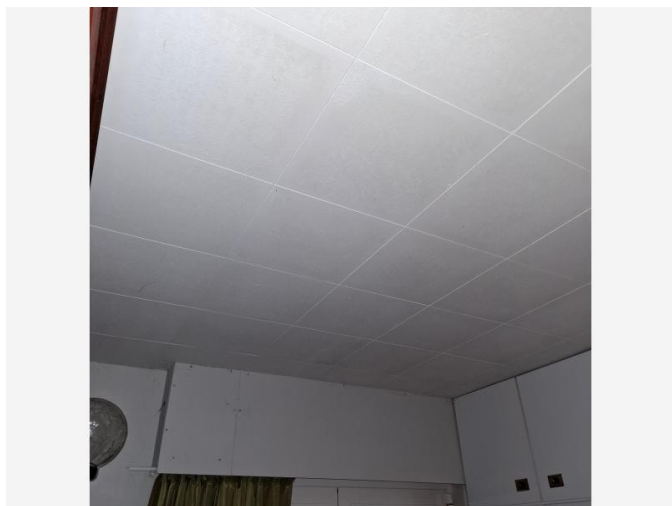
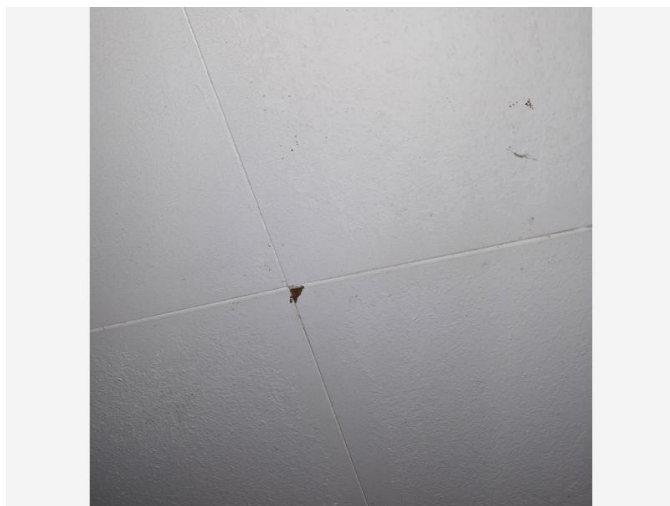
Beschrijving	Houten plafondplaten met laagje
Omgeving	Binnen
Primaire drager	Plafond
Bindmiddel van materiaal	Karton - papier - viltachtig
Gebondenheid op basis van bindmiddel	Niet-hechtgebonden
Hoeveelheid (gewicht - aantal)	<ul style="list-style-type: none">• 40,00 kg - 1 stuk
Totaal gewicht	40,00 kg
Identificatiemethode	Een monstername door de asbestdeskundige met laboanalyse door een asbestlabo.
Destructieve handeling voor identificatie	Nee
Opmerking	De plafond in de grote slaapkamer aan de straatkant op het eerste verdiep bevatten plafondplaten in hout./Vilt. Deze zijn niet asbesthoudend. Echter valt het niet uit te sluiten dat er zich asbesthoudende materialen bevinden onder het dak.

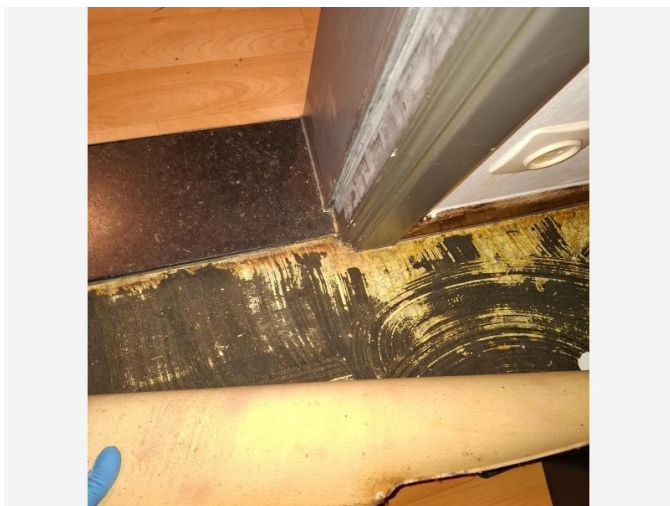
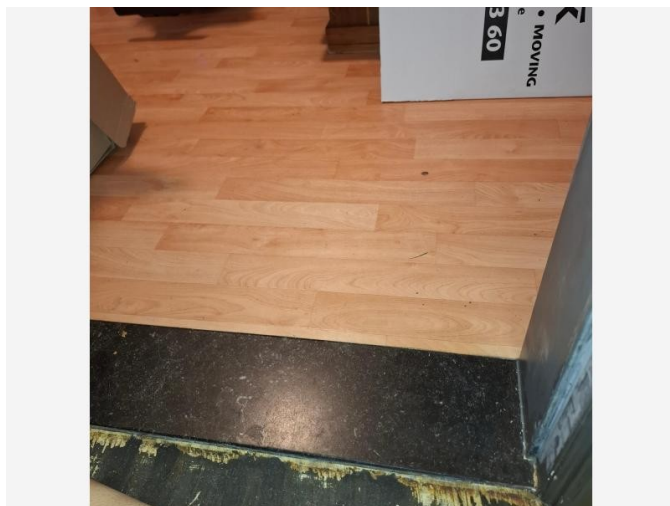
Beschrijving	Lijm
Omgeving	Binnen
Primaire drager	Vloer
Bindmiddel van materiaal	Lijm
Gebondenheid op basis van bindmiddel	Hecht
Hoeveelheid (oppervlakte - dikte - aantal)	• 20,00 m ² - 1,00 mm - 1 stuk
Totaal volume	0,02 m ³
Identificatiemethode	Een monstername door de asbestdeskundige met laboanalyse door een asbestlabo.
Destructieve handeling voor identificatie	Nee
Opmerking	De hoeveelheid is een schatting en kan afwijken van de werkelijke toestand. Deze hoeveelheden mogen niet als maatstaf van heffing genomen worden.

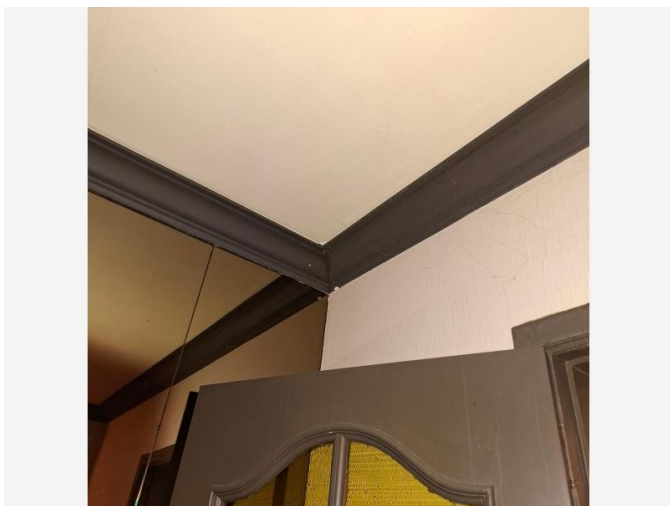
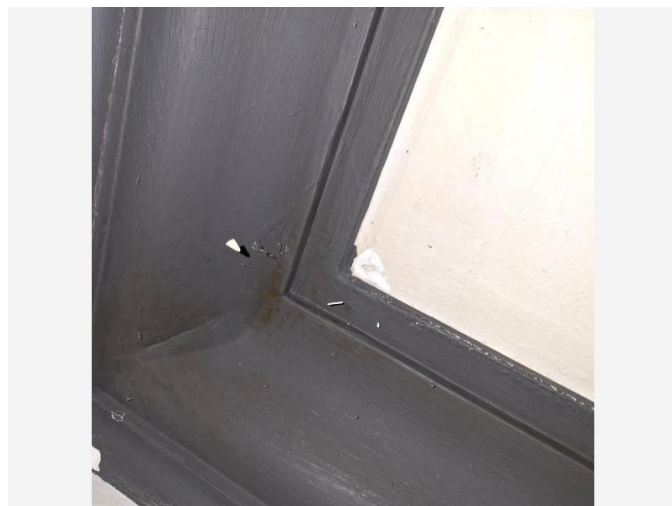
Fiche 13: Pleisterwerk plafonds

Geen asbest

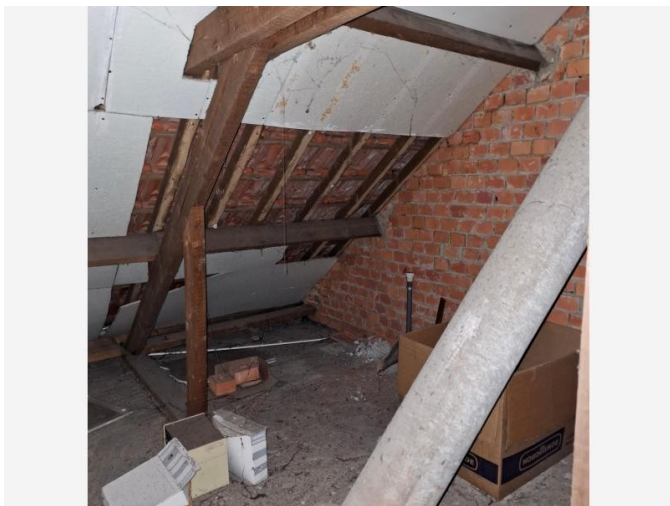
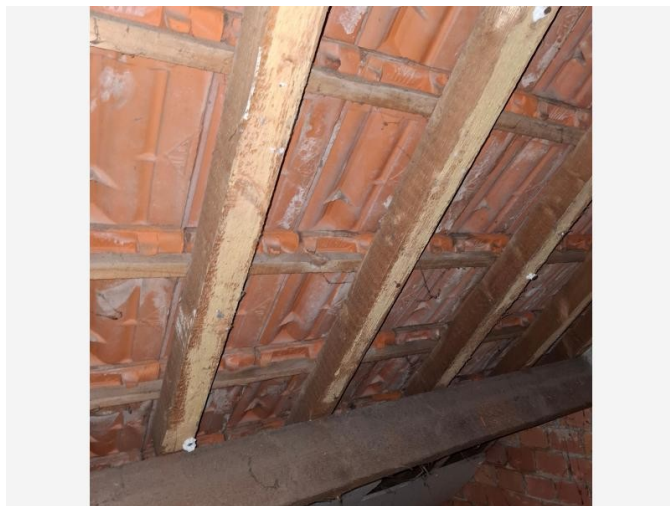
Beschrijving	Notitie	Terug te vinden op plannen
Fiche 16: Liftinfrastructuur (niet aanwezig)	Er is geen liftinfrastructuur aanwezig op de inspectielocatie.	-
Fiche 17: Onderdak (niet aanwezig)	Er is geen onderdak aanwezig. Er is een laag piepschuim en dan werden de dakpannen meteen op houten latten gemonteerd doormiddel van haken.	-
Fiche 18: Rookgaskanalen - niet inspecteerbaar	Mogelijks lopen er asbestverdachte materialen door de schouwen of in de muren. Deze zijn niet waarneembaar. Verder (destructief) onderzoek vereist.	-
Fiche 19: Leidingisolatie - Niet aanwezig	Er is geen leidingisolatie aanwezig in de woning. Fiche aangemaakt op basis van IP2.	-
Fiche 20: Mastiek ramen/deuren - Niet aanwezig	De hoeveelheid is een schatting en kan afwijken van de werkelijke toestand. De ramen en deuren in de woning bevatten geen mastiek, maar siliconen en deze zijn niet asbesthoudend.	-
Fiche 21: Stookketel - Materialen niet waarneembaar	Mogelijks zitten er asbesthoudende materialen zoals isolatie, koorden, pakkingen en geisers in de boiler, maar deze zijn niet waarneembaar.	Plan 1.1: Muren
