# Asbestinventarisatetest

Van Beethovenstraat 8, 2018 Antwerpen

Attestnummer : 20250706-000045.000

# Zone 1: Hoofdgebouw

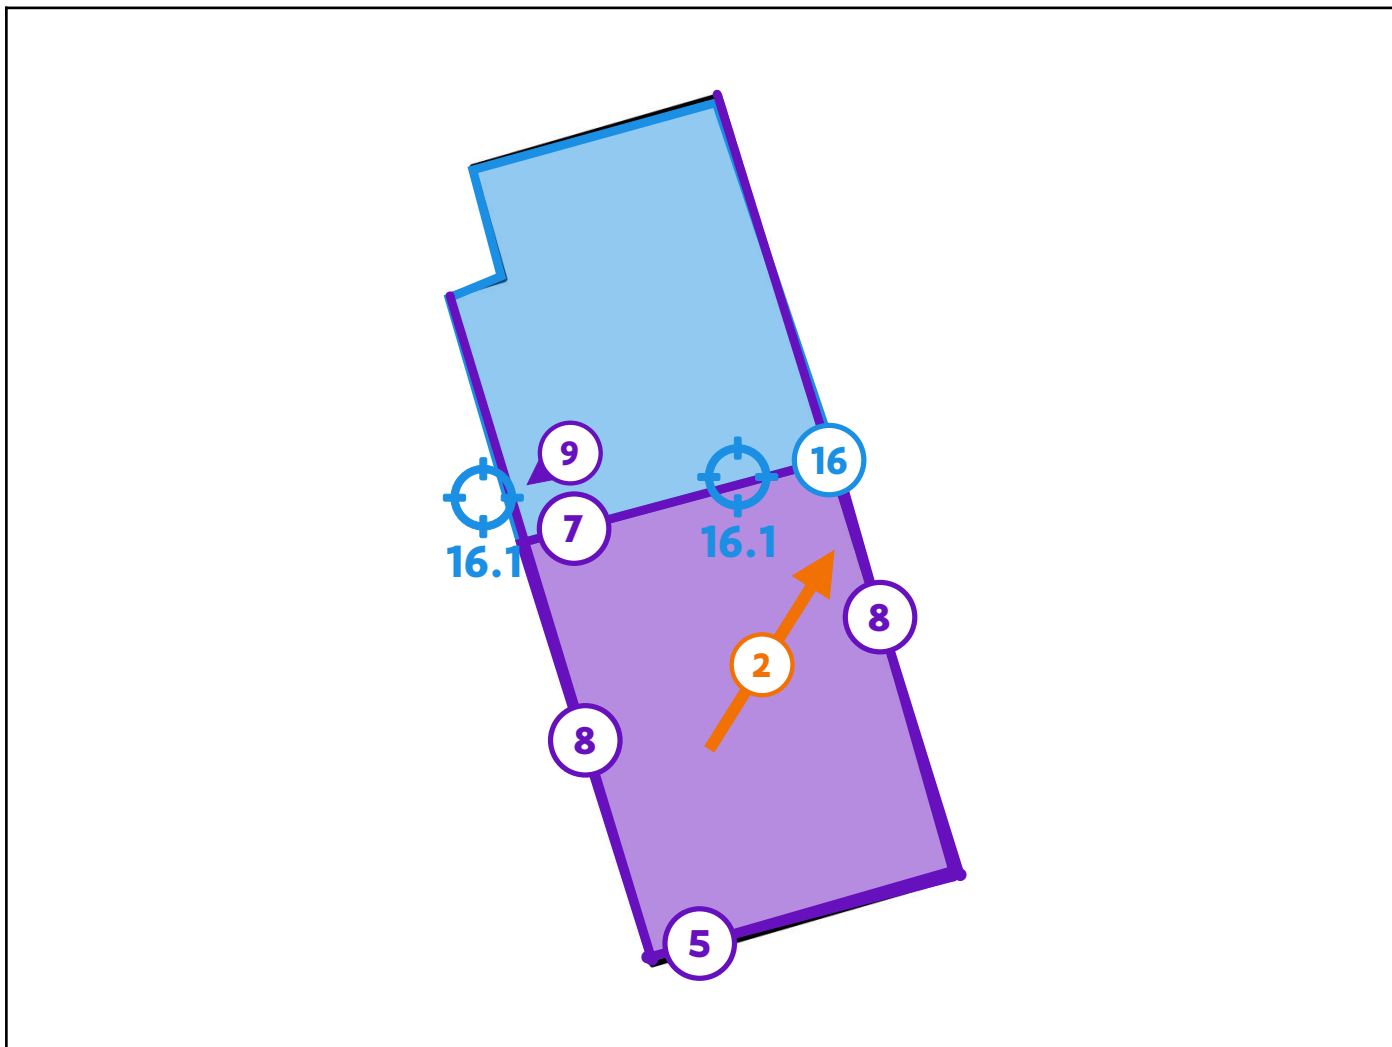
## Plan 1.1: plat dak

Beschrijving	Type	Actie
2. Rookgaskanalen	Asbestmateriaal	<b>Verwijderen</b>
5. Voorgevel	Advies	-
7. isolatie onder dakpannen schuin dak	Advies	-
8. Dekstenen	Advies	-
9. Schoorsteen	Advies	-
16. Roofing dak	Geen asbest	-
16.1 Code: MM03	Puntmonster	-

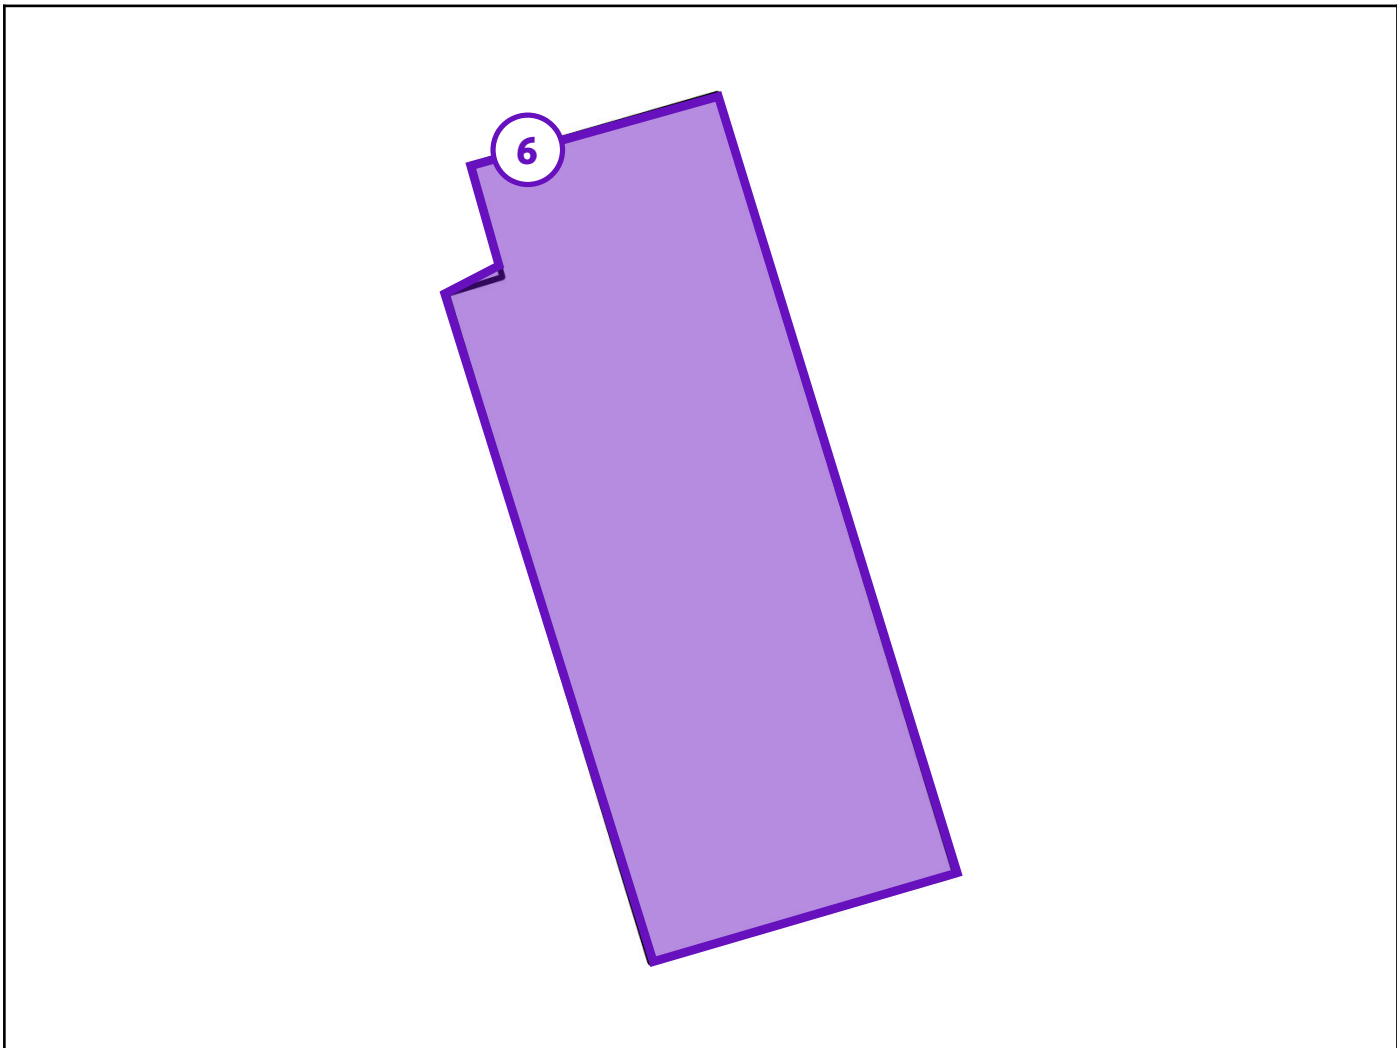
## Plan 1.2: plat dak

Beschrijving	Type	Actie
6. Onderkant plat dak /tussenlagen	Advies	-

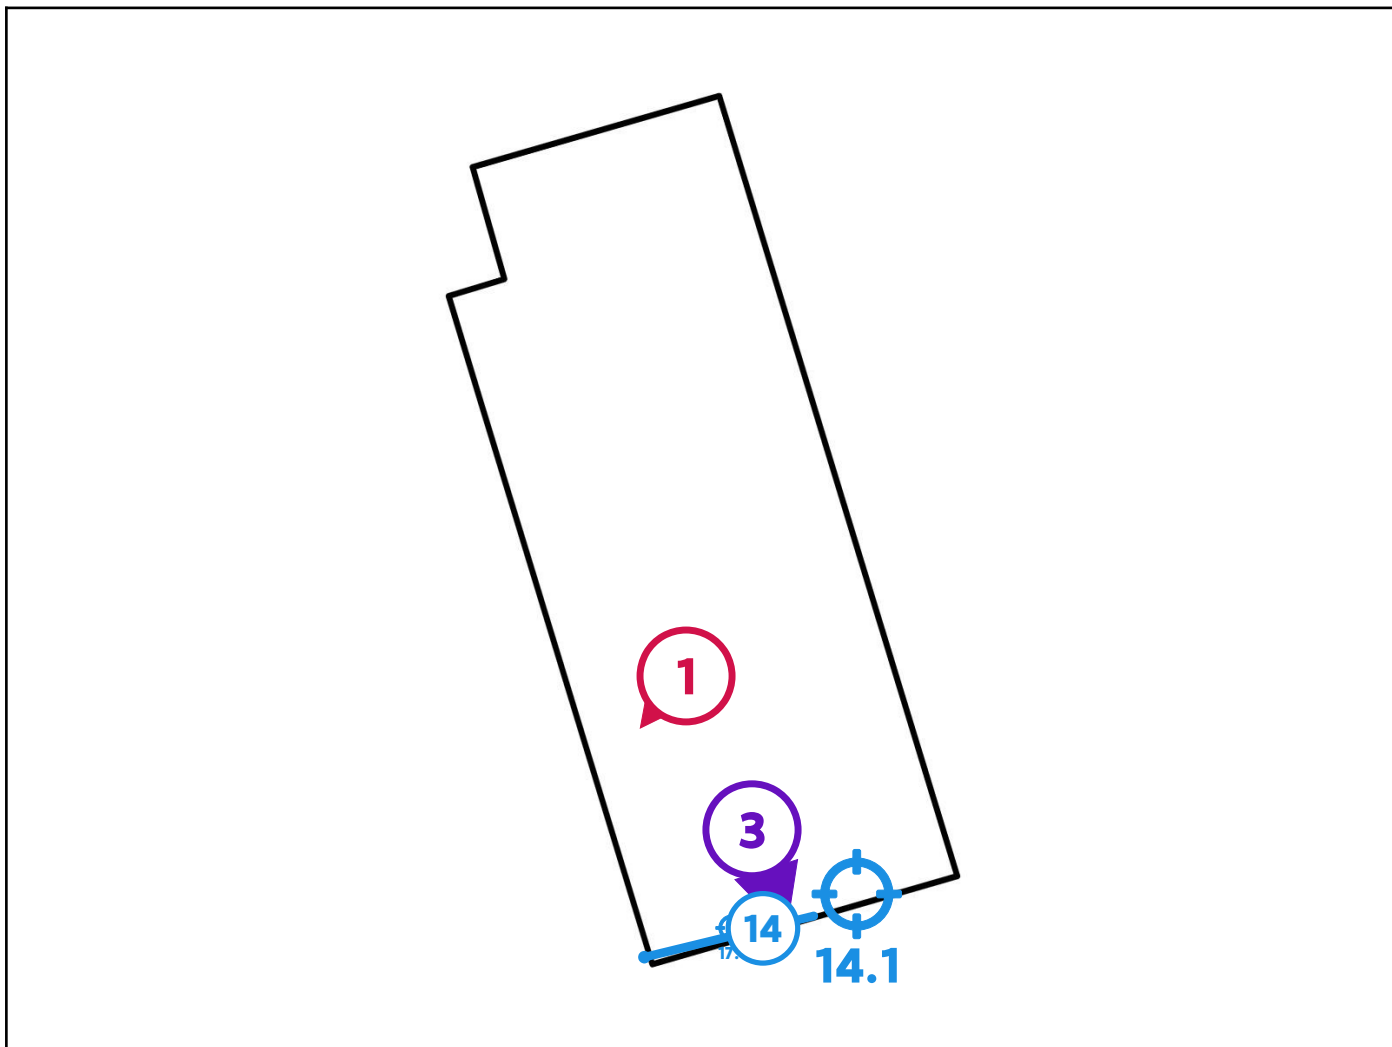
## Plan 1.3: onderkant dak/zolder

Beschrijving	Type	Actie
1. Oude ketel	Asbestmateriaal	Dringend verwijderen
3. Verwarmingsketel	Advies	-
14. pleisterwerk muur	Geen asbest	-
14.1 Code: MM01	Mengmonster	-
17. Resten buis schoorsteen zolder	Geen asbest	-
17.1 Code: MM07	Puntmonster	-

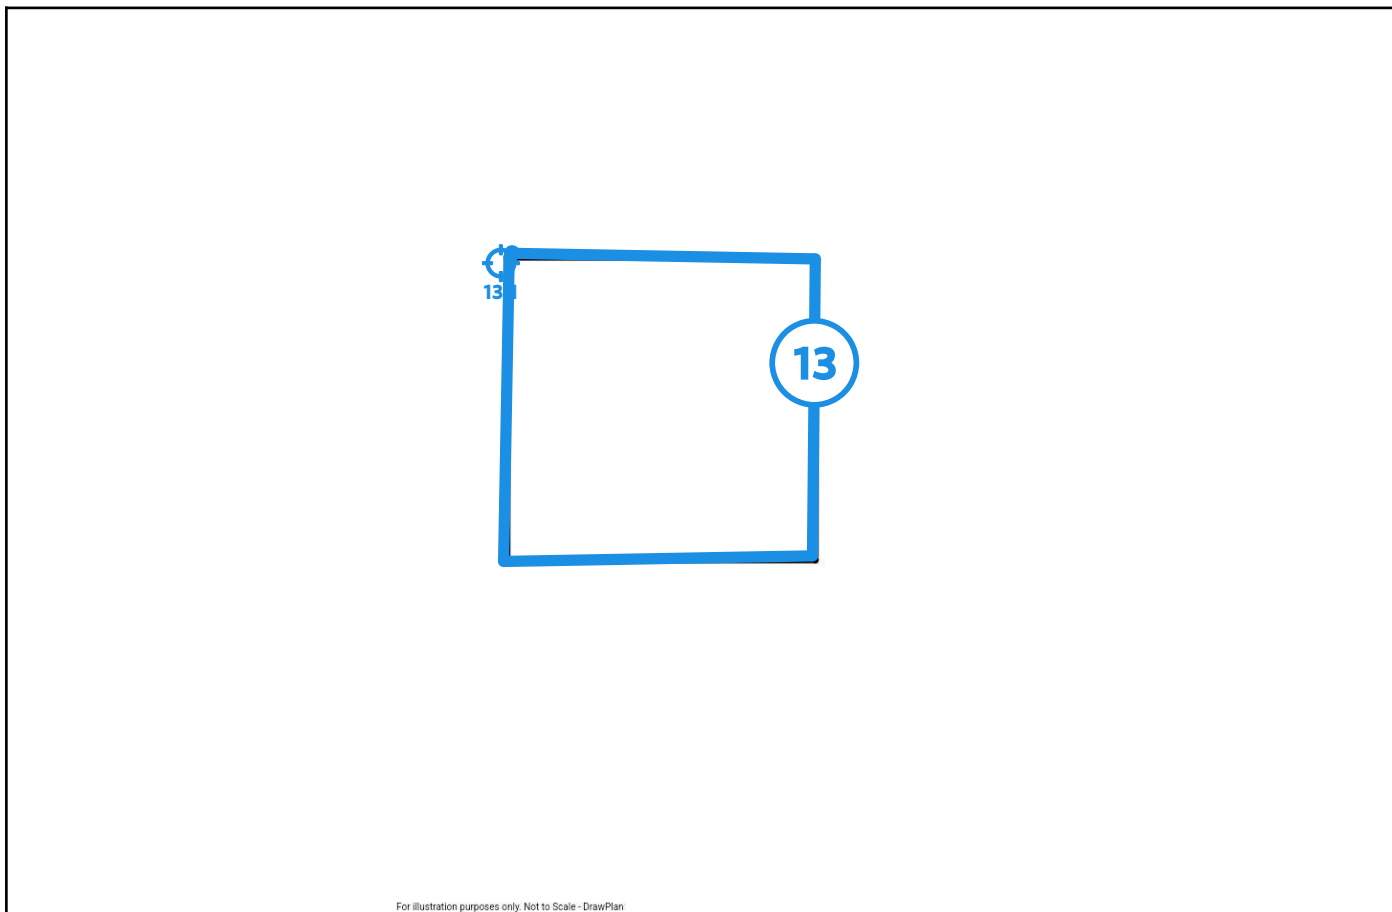
## Plan 1.4: Schuin dak

Beschrijving	Type	Actie
13. Dakpan	Geen asbest	-
13.1 Code: MM06	Puntmonster	-

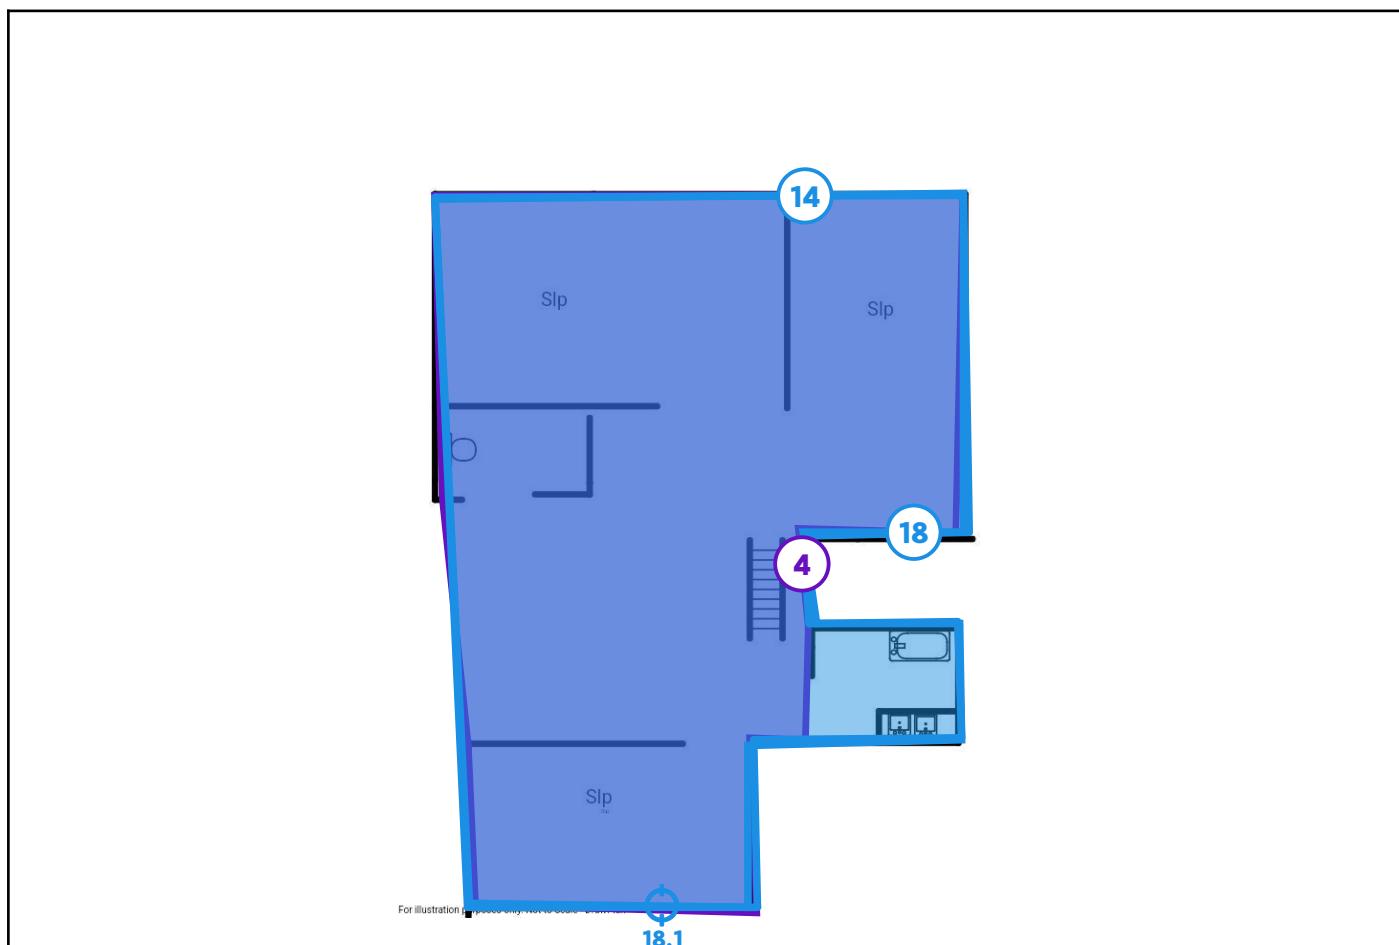
## Plan 1.5: 3de verdieping

Beschrijving	Type	Actie
4. Vinyl vloer	Advies	-
14. pleisterwerk muur	Geen asbest	-
18. pleisterwerk plafond	Geen asbest	-
18.1 Code: MM02	Mengmonster	-

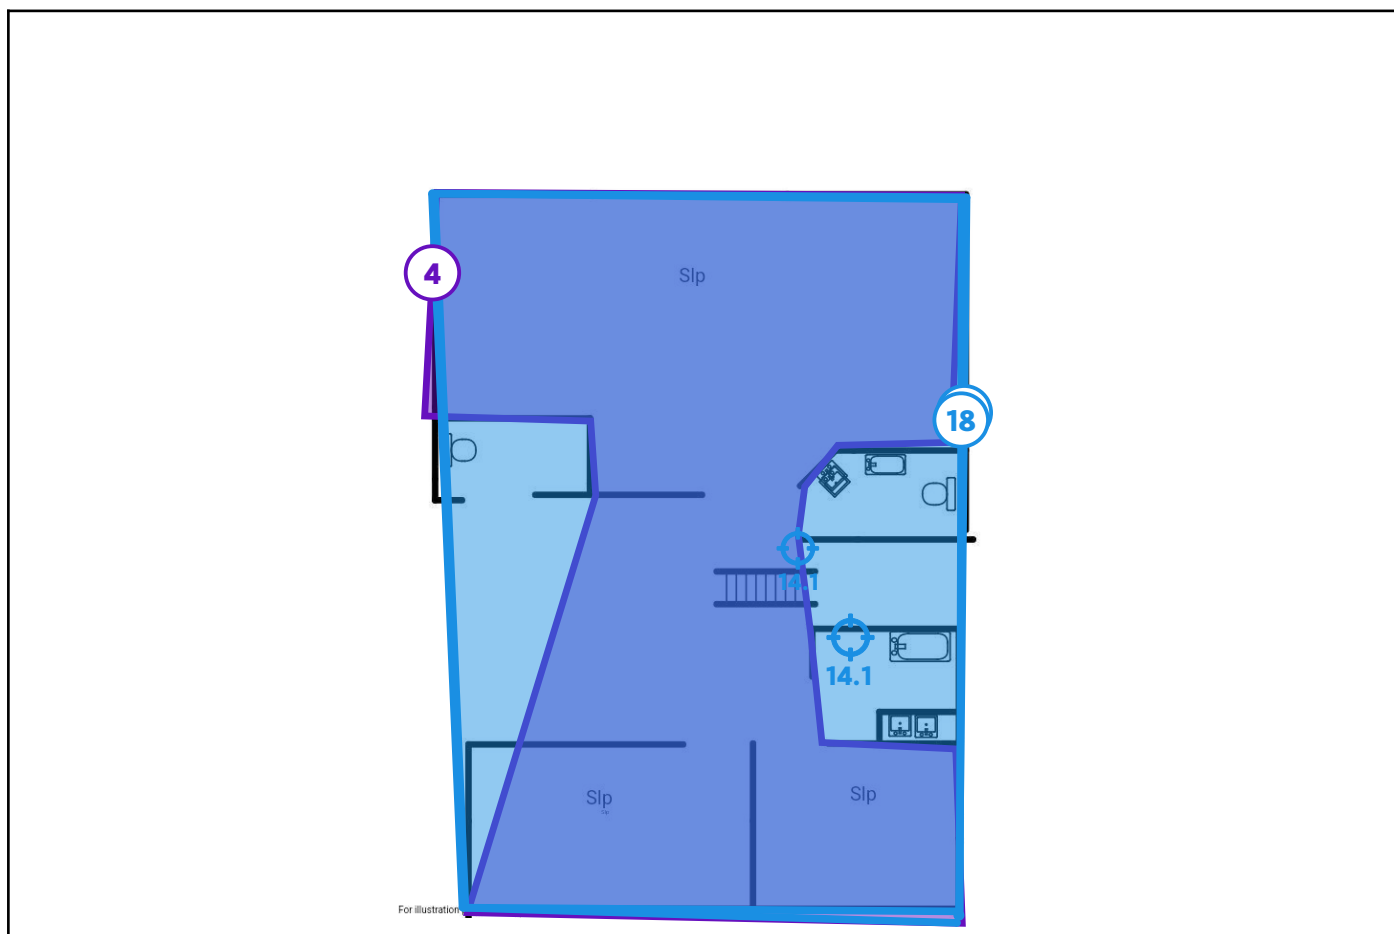
## Plan 1.6: 2de verdieping

Beschrijving	Type	Actie
4. Vinyl vloer	Advies	-
14. pleisterwerk muur	Geen asbest	-
14.1 Code: MM01	Mengmonster	-
18. pleisterwerk plafond	Geen asbest	-

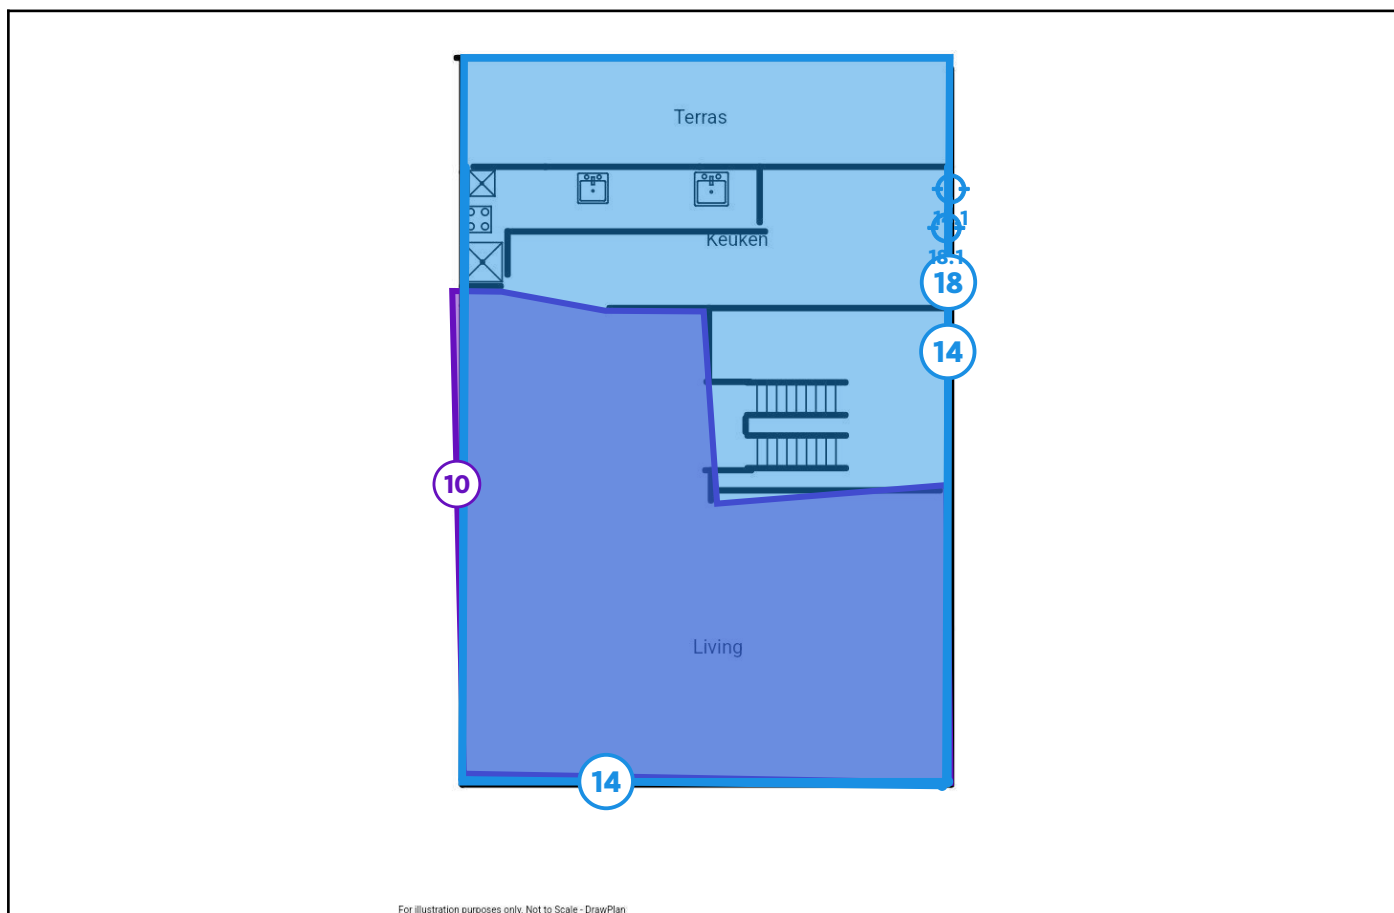
## Plan 1.7: 1ste verdieping

Beschrijving	Type	Actie
10. Parketvloer	Advies	-
14. pleisterwerk muur	Geen asbest	-
14.1 Code: MM01	Mengmonster	-
18. pleisterwerk plafond	Geen asbest	-
18.1 Code: MM02	Mengmonster	-

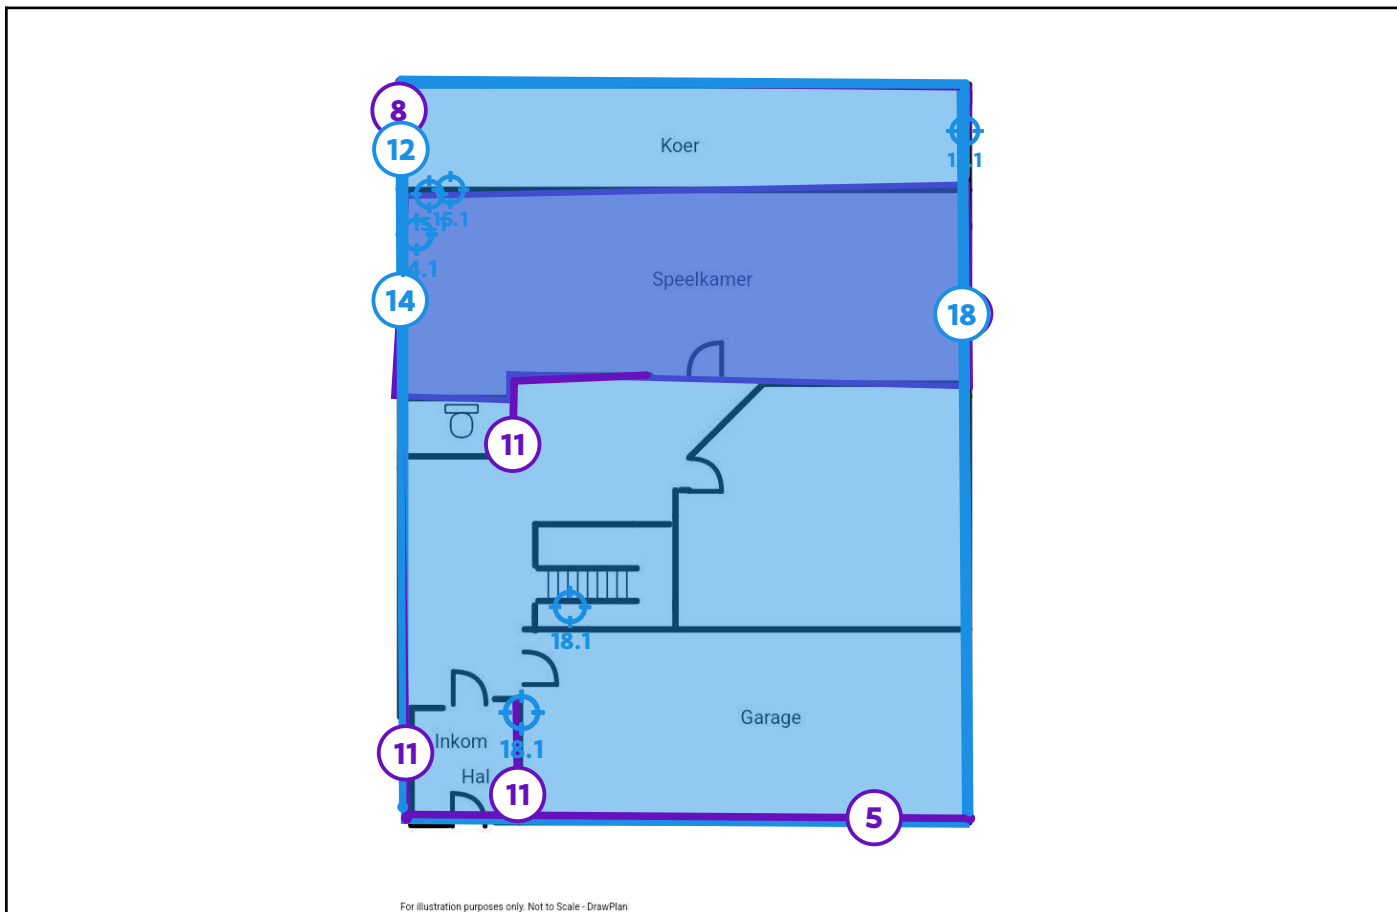
## Plan 1.8: Glv

Beschrijving	Type	Actie
4. Vinyl vloer	Advies	-
5. Voorgevel	Advies	-
8. Dekstenen	Advies	-
11. faiencetegels met lijmlaag	Advies	-
12. Cementlaag tuinmuur	Geen asbest	-
12.1 Code: MM04	Puntmonster	-
14. pleisterwerk muur	Geen asbest	-
14.1 Code: MM01	Mengmonster	-
