Asbestinventarisatetest

Varenblok 10/1, 2650 Edegem

Attestnummer : 20260204-000452.001

Asbestveilig (maar niet asbestvrij)

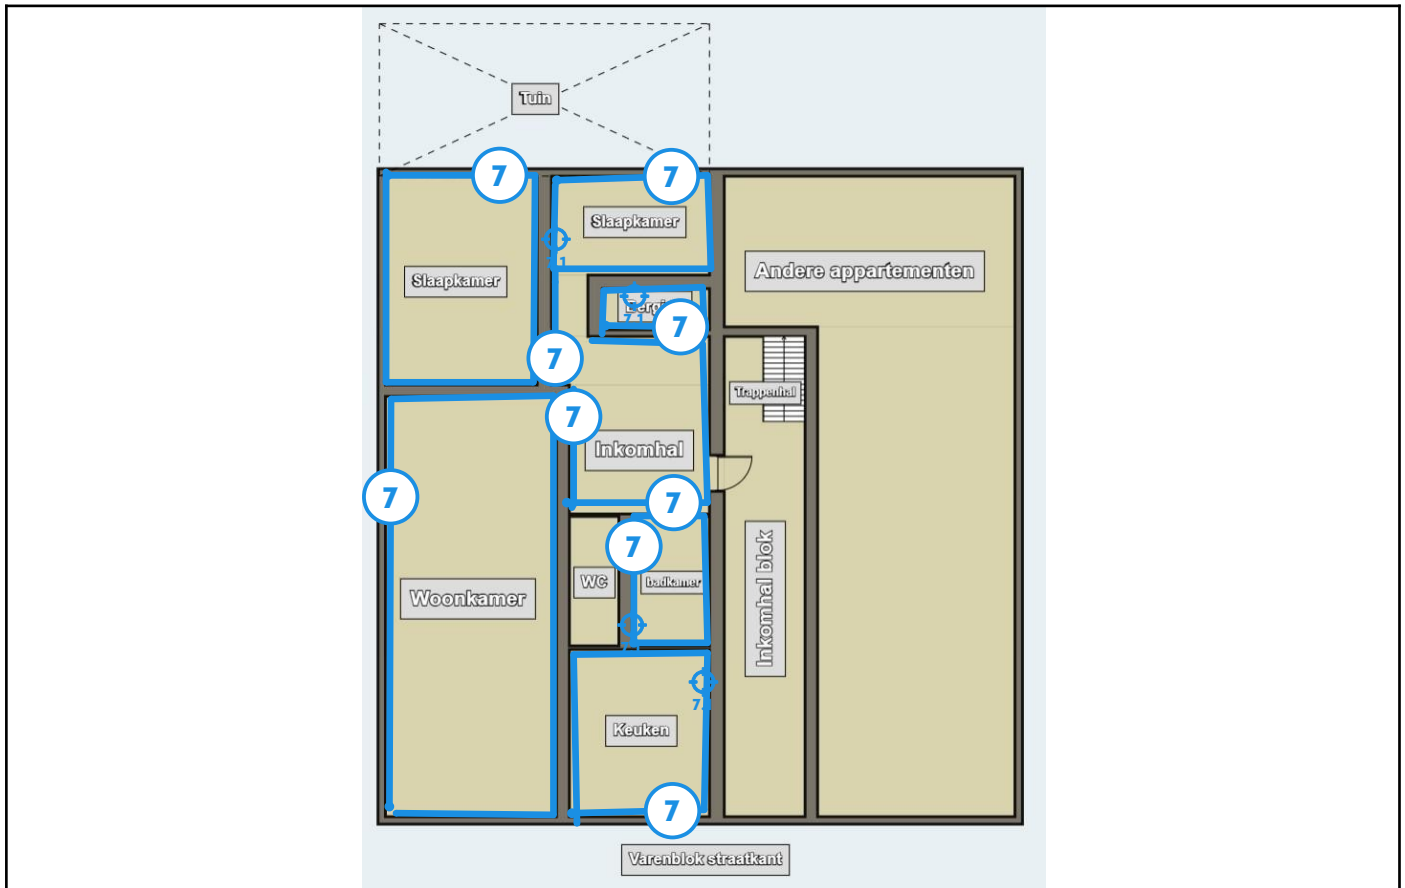
Plan 1.1: Pleisterwerk muren

Beschrijving	Type	Actie
7. Pleisterwerk wanden	Geen asbest	-
7.1 Code: mm01	Mengmonster	-

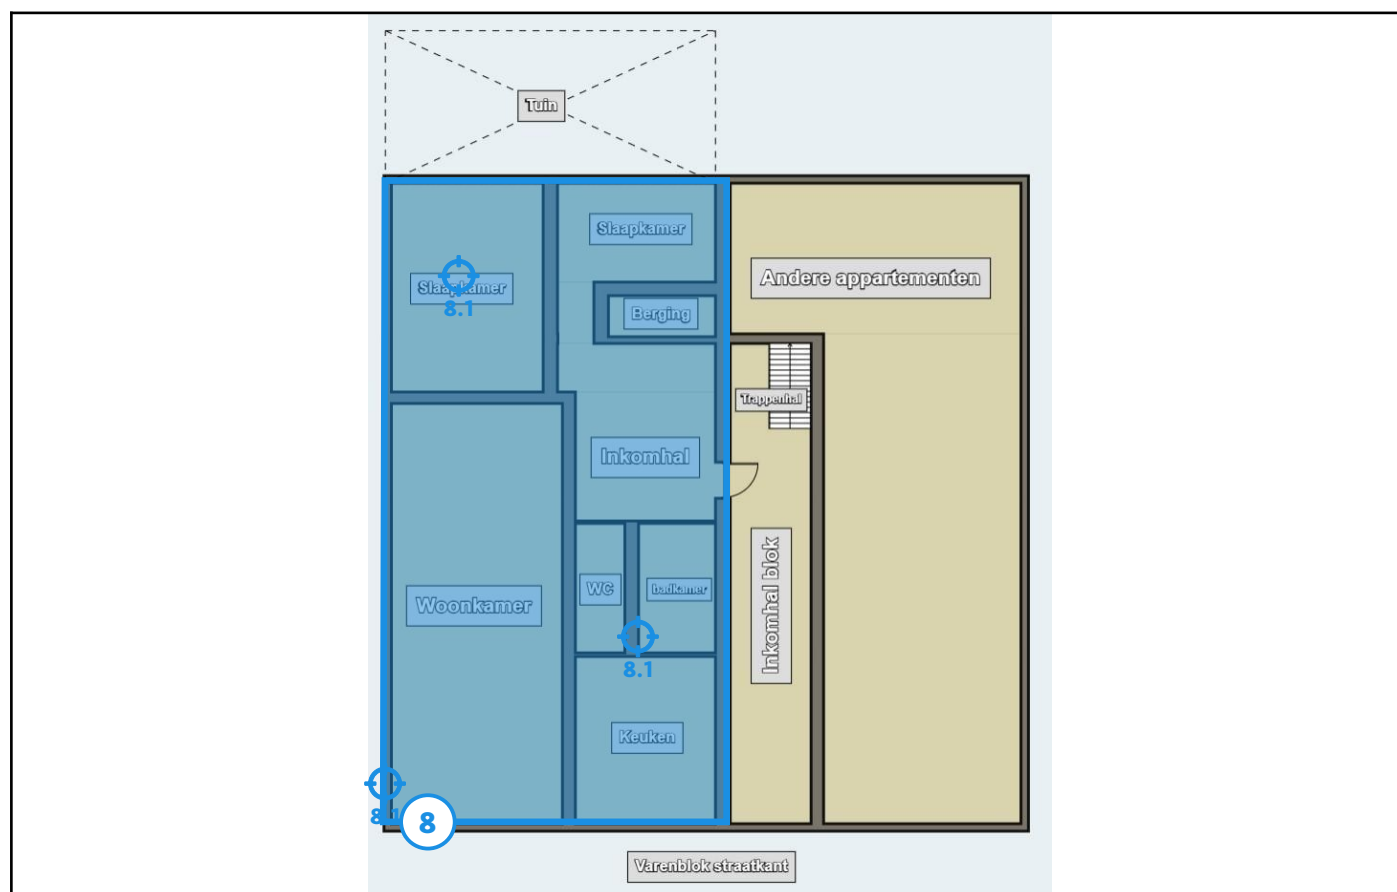
Plan 1.2: Pleisterwerk plafonds

Beschrijving	Type	Actie
8. Pleisterwerk plafonds	Geen asbest	-
8.1 Code: MM02	Mengmonster	-

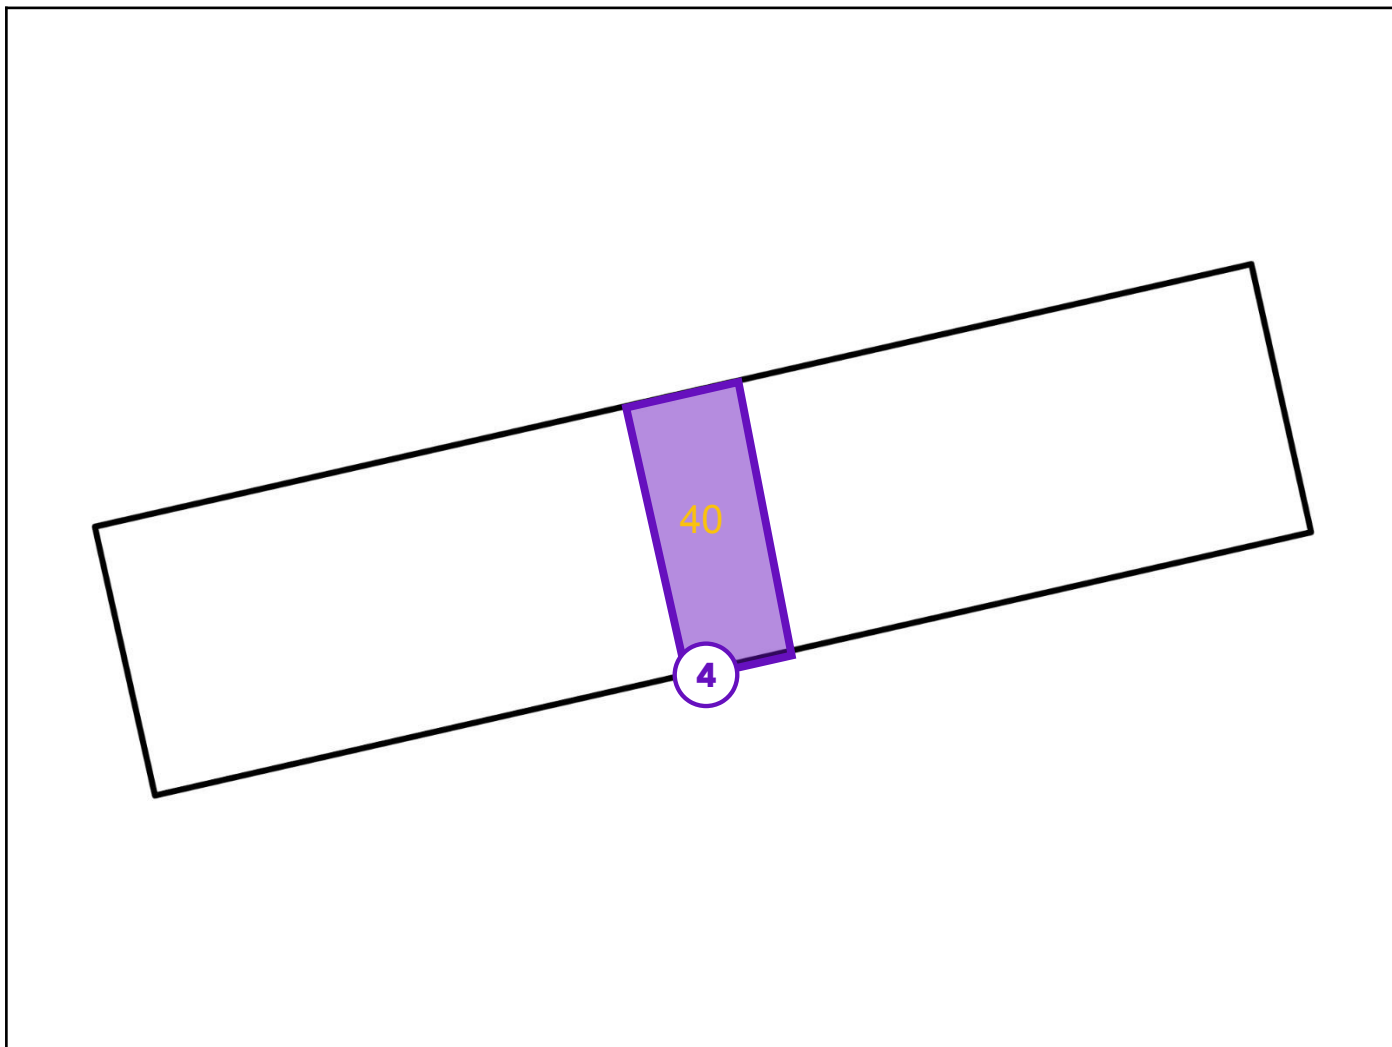
Plan 2.1: Garage

Beschrijving	Type	Actie
4. Garage - asbestvrij	Advies	-

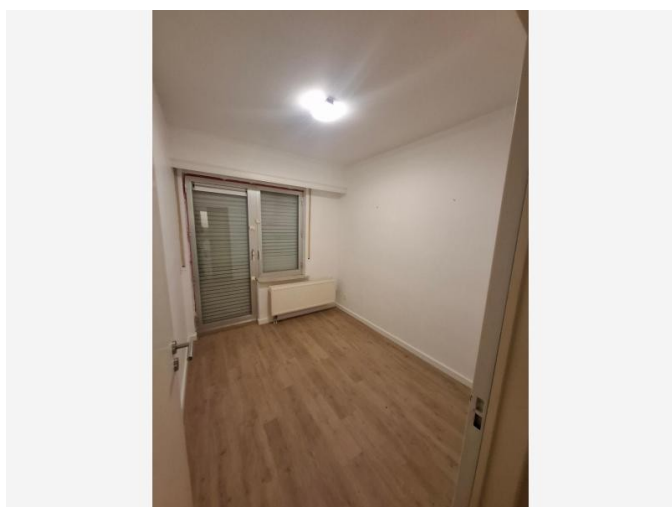
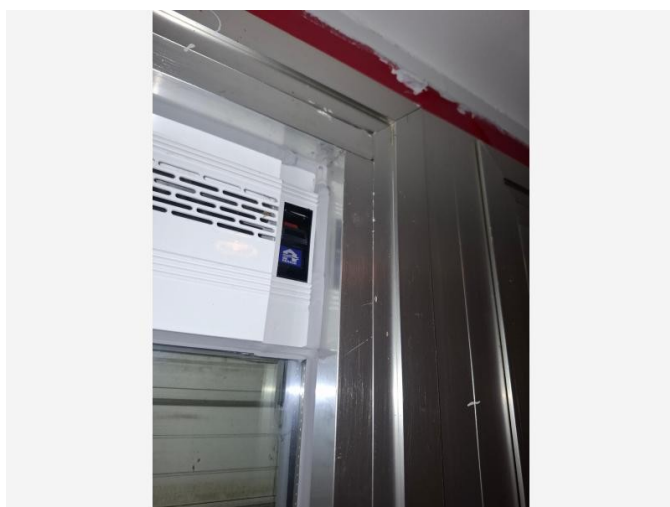
Beschrijving	Notitie	Terug te vinden op plannen
Fiche 10: Dakbedekking - Niet van toepassing	Geen dakbedekking aanwezig, betreft een appartement.	-
Fiche 11: Onderdak - Niet van toepassing	Geen onderdak aanwezig aangezien het om een appartement gaat.	-
Fiche 12: Mastiek ramen/deuren - Niet aanwezig	De hoeveelheid is een schatting en kan afwijken van de werkelijke toestand. De ramen en deuren in de slaapkamers bevatten geen mastiek, maar siliconen en deze zijn niet asbesthoudend.	Plan 1.3: Andere materialen
Fiche 13: Leidingisolatie - Niet aanwezig	Er is geen leidingisolatie aanwezig in de woning. Fiche aangemaakt op basis van IP2.	-
Fiche 14: Rookgaskanalen - niet inspecteerbaar	Mogelijks lopen er asbestverdachte materialen door de schouwen of in de muren. Deze zijn niet waarneembaar. Verder (destructief) onderzoek vereist.	-
Fiche 15: Liftinfrastructuur - Niet aanwezig	Geen lift aanwezig in private appartement.	-
