Asbestinventarisatetest

Meyersstraat 25, 2100 Antwerpen

Attestnummer : 20260208-000166.000

Niet-asbestveilig

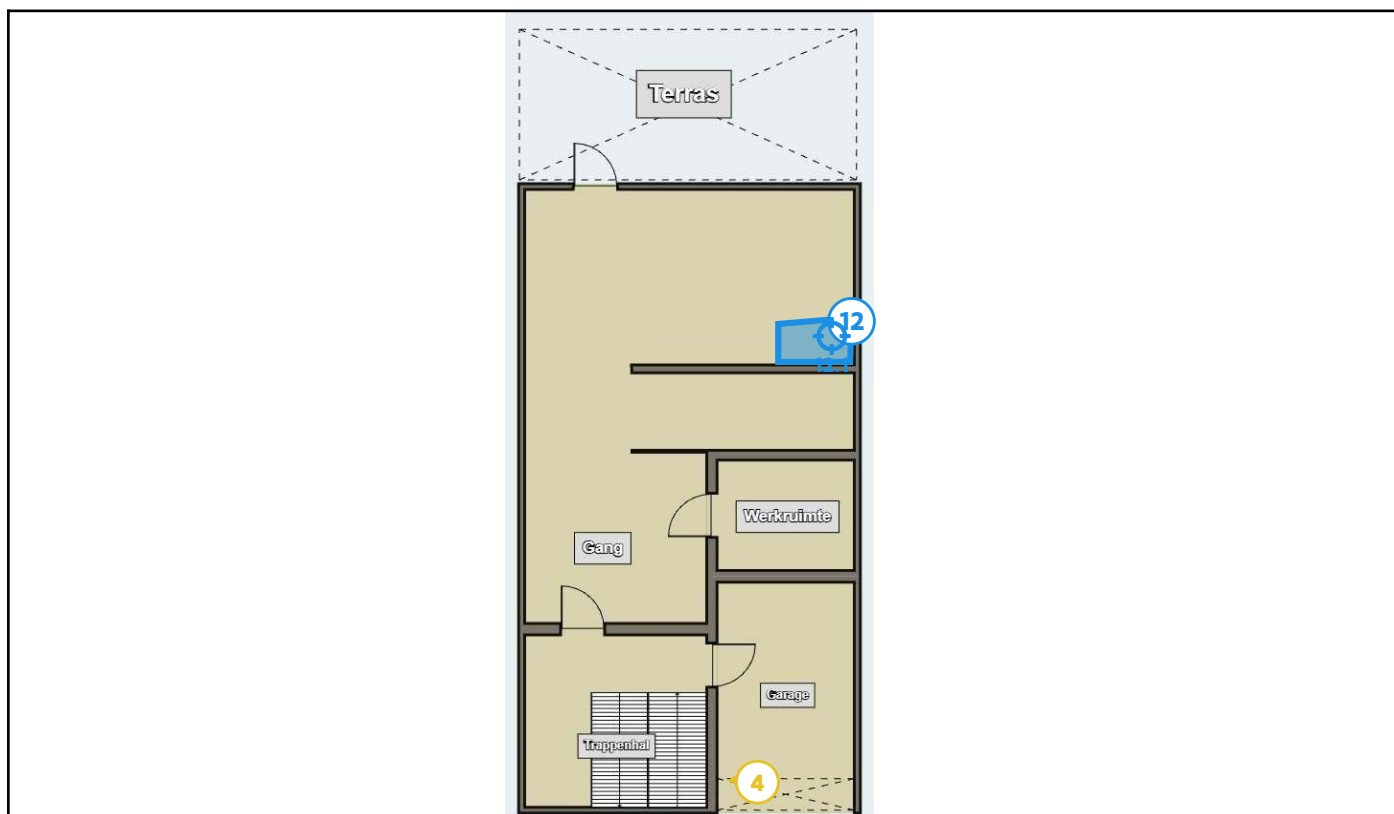
Plan 1.3: Kelder andere materialen

Beschrijving	Type	Actie
4. Bakeliet - Hoofdschakelaar/Meterkast	Asbestmateriaal	Zorgvuldig beheren
12. Coating spoelbak	Geen asbest	-
12.1 Code: mm03	Puntmonster	-

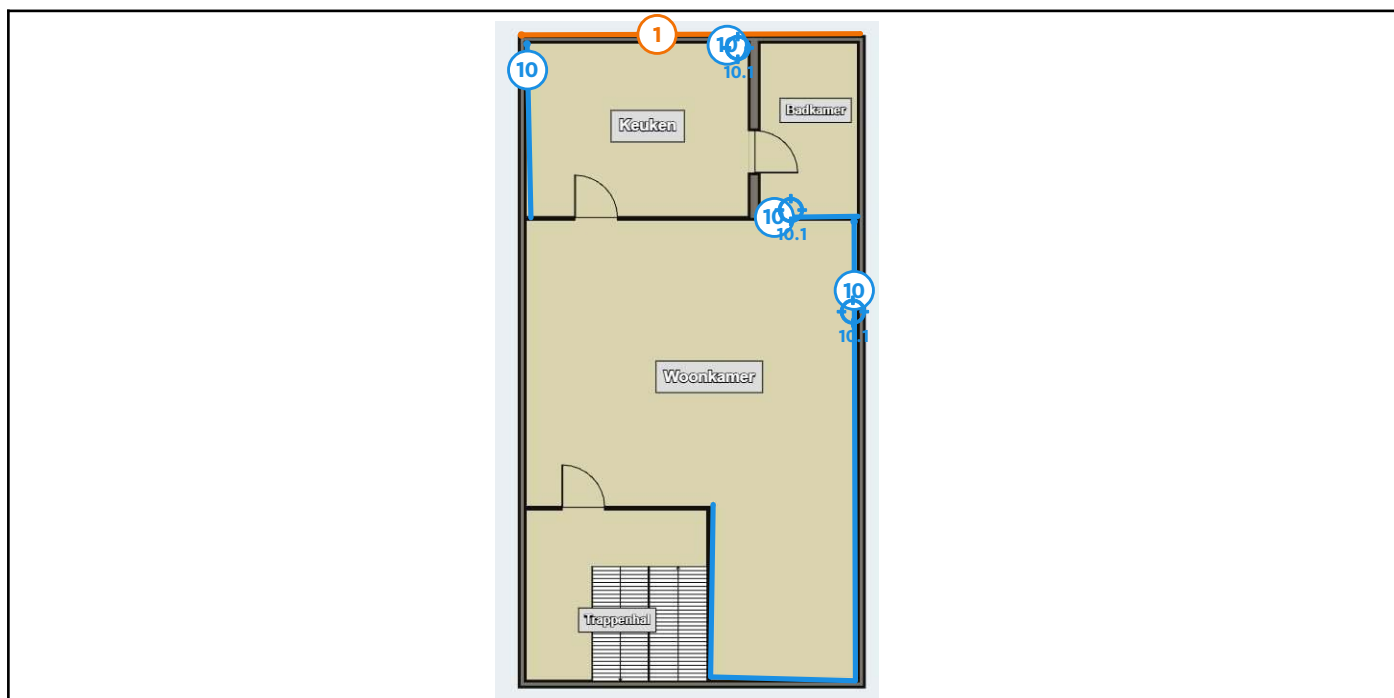
Plan 1.4: Gelijkvloers muren

Beschrijving	Type	Actie
1. Gevelleien achterzijde	Asbestmateriaal	Verwijderen
10. Pleisterwerk muren	Geen asbest	-
10.1 Code: MM01	Mengmonster	-

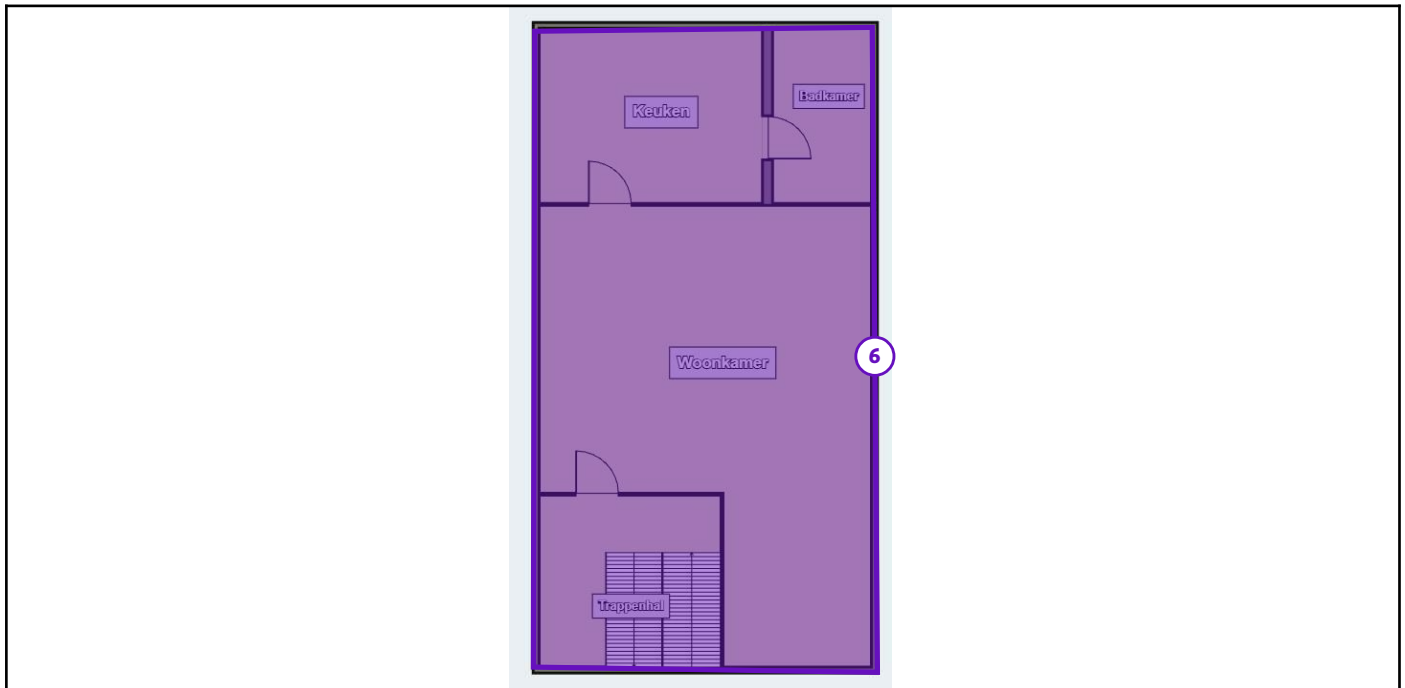
Plan 1.5: Gelijkvloers plafonds

Beschrijving	Type	Actie
6. Valse plafonds	Advies	-

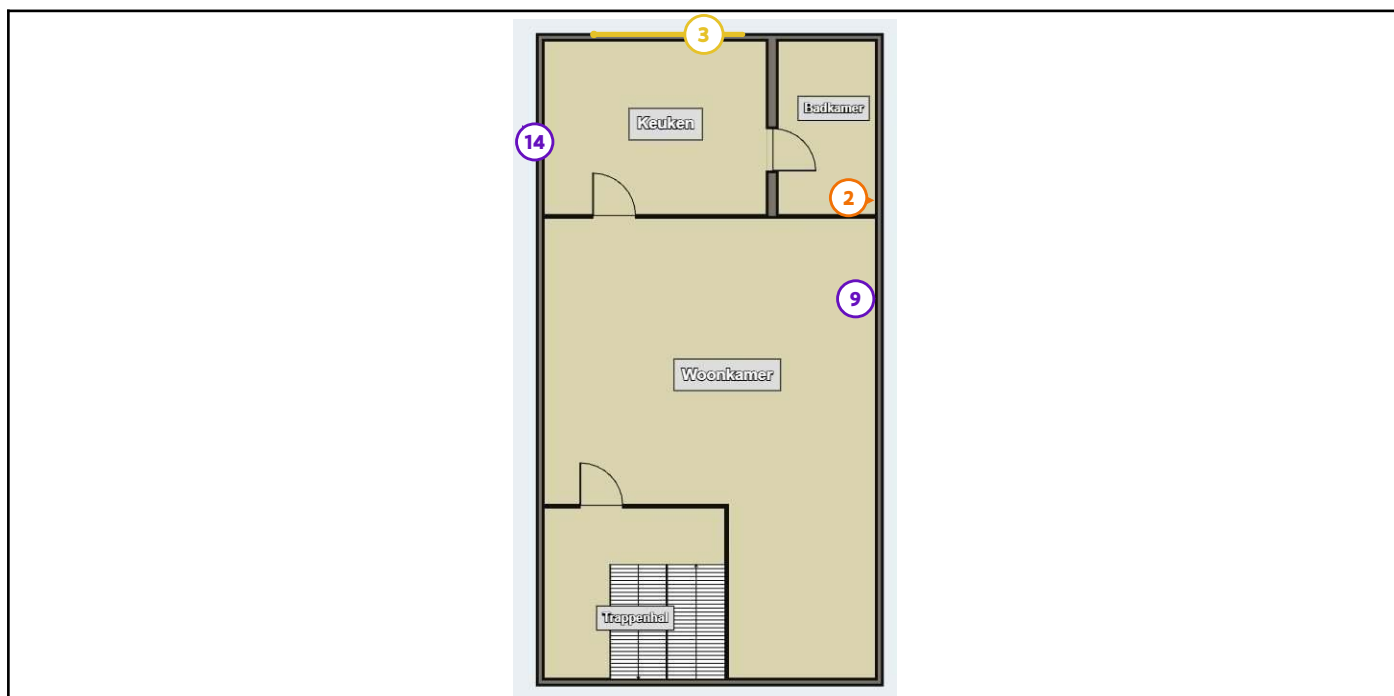
Plan 1.6: Gelijkvloers andere materialen

Beschrijving	Type	Actie
2. Cementbuis	Asbestmateriaal	Verwijderen
3. Raamdorpels	Asbestmateriaal	Zorgvuldig beheren
9. Schouw - Niet inspecteerbaar	Advies	-
14. Rookgaskanalen - Niet asbestverdacht	Overige ruimte of materiaal	-

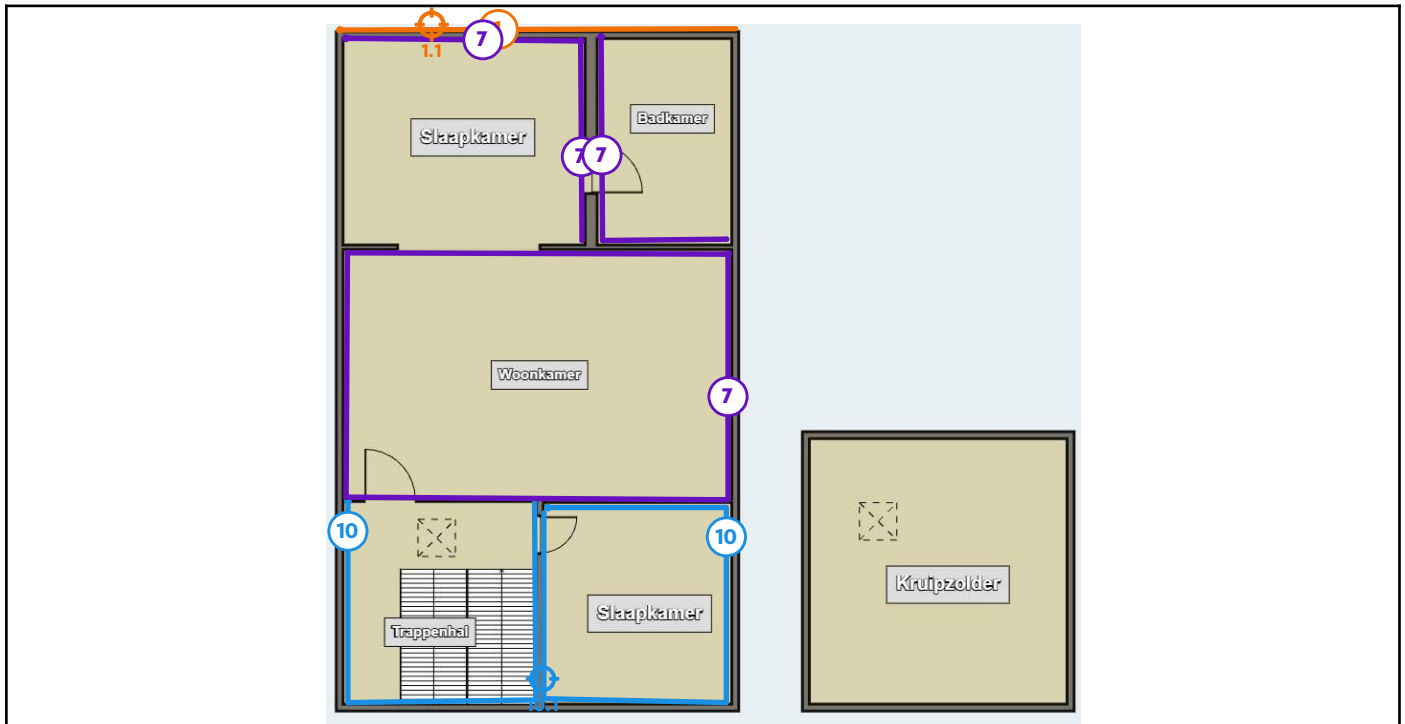
Plan 1.7: Verdiep 1 muren

Beschrijving	Type	Actie
1. Gevelleien achterzijde	Asbestmateriaal	Verwijderen
1.1 Code: mm04	Puntmonster	-
7. Valse wanden	Advies	-
10. Pleisterwerk muren	Geen asbest	-
10.1 Code: MM01	Mengmonster	-

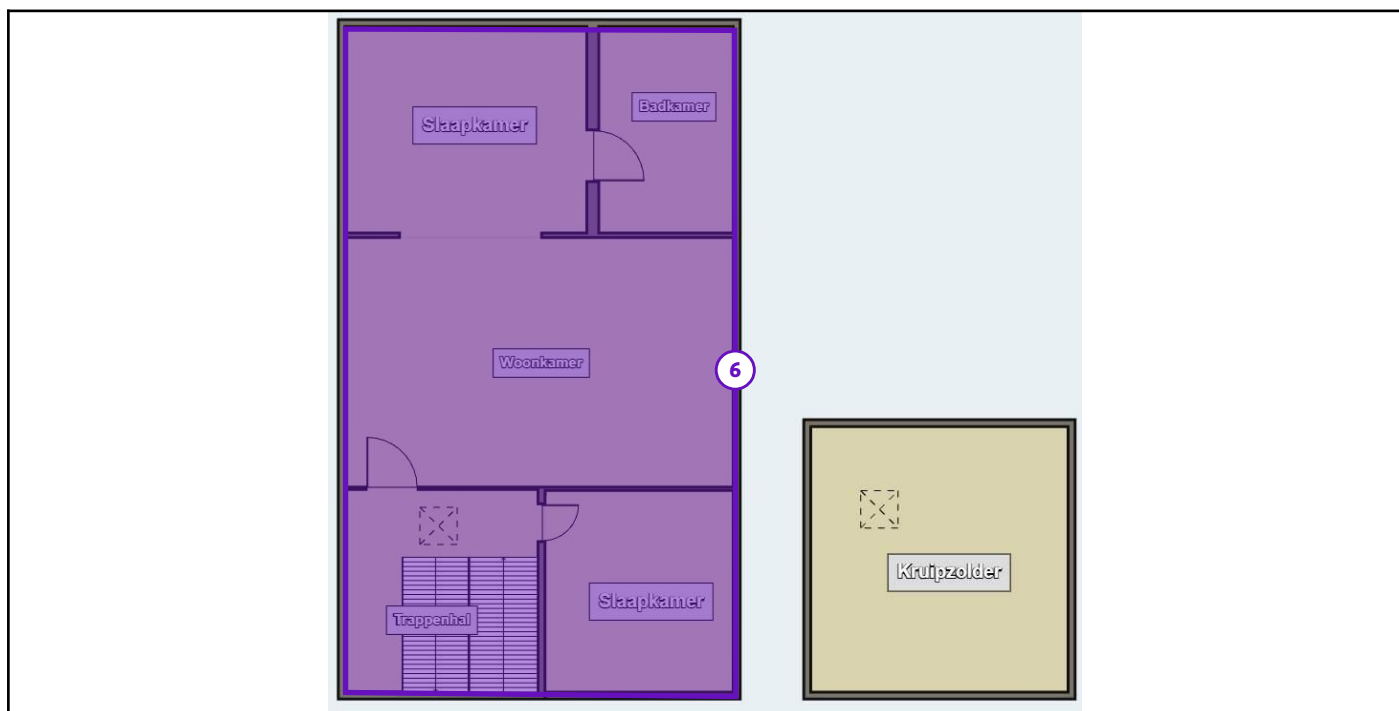
Plan 1.8: Verdiep 1 plafonds

Beschrijving	Type	Actie
6. Valse plafonds	Advies	-

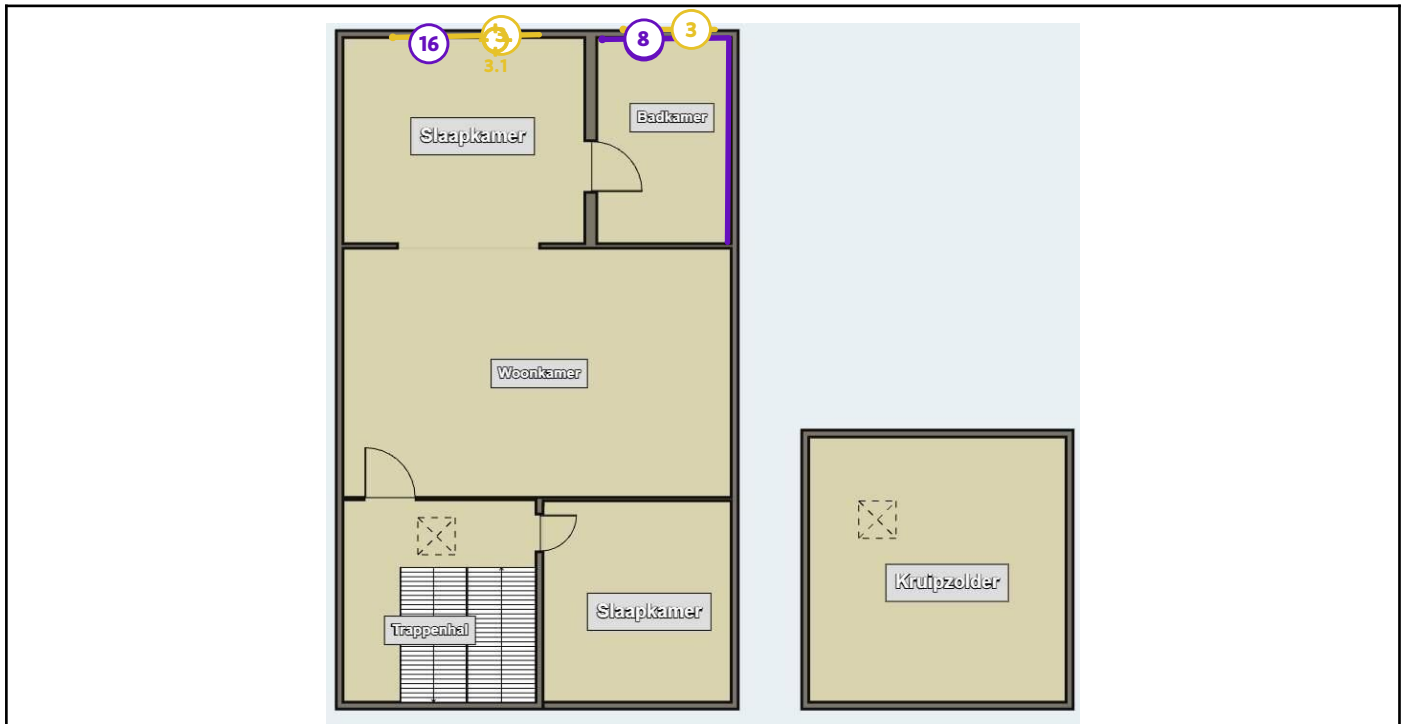
Plan 1.9: Verdiep 1 andere materialen

Beschrijving	Type	Actie
3. Raamdorpels	Asbestmateriaal	Zorgvuldig beheren
3.1 Code: mm05	Puntmonster	-
8. Faiencetegels badkamers	Advies	-
16. Mastiek ramen/deuren - Niet aanwezig	Overige ruimte of materiaal	-

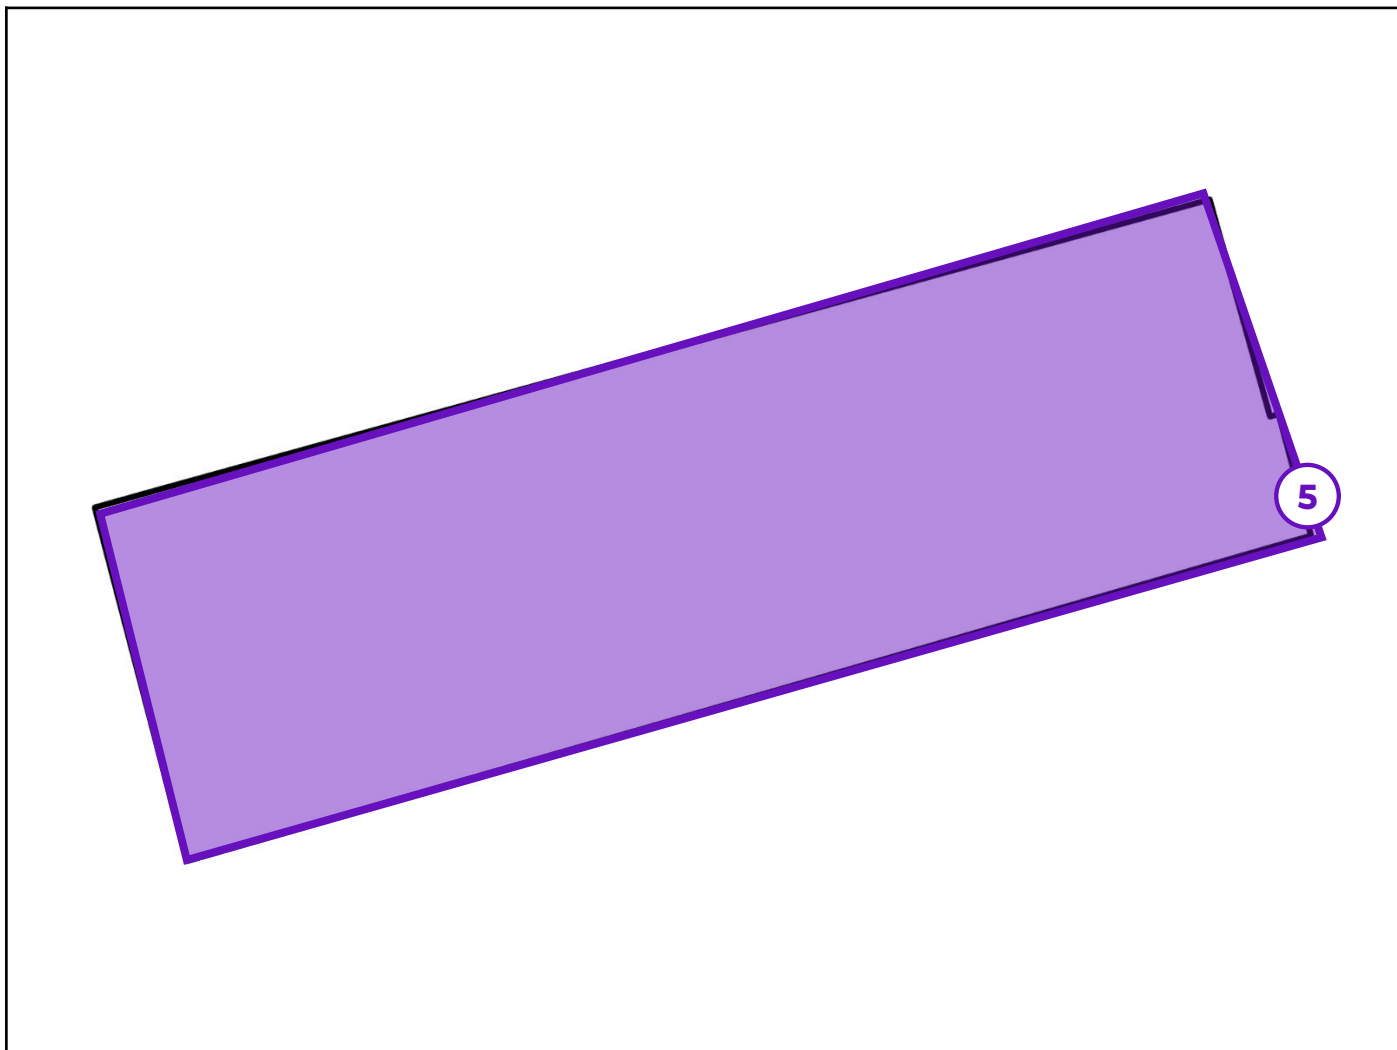
Plan 1.10: Hoofdgebouw plan dak

Beschrijving	Type	Actie
5. Dakbedekking	Beperking	-

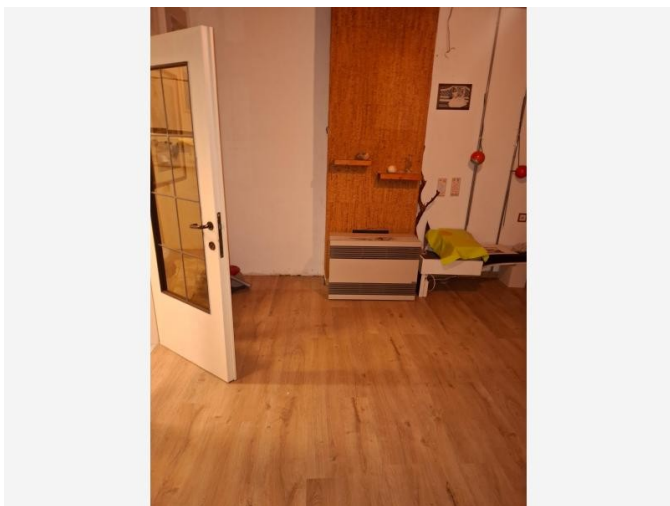
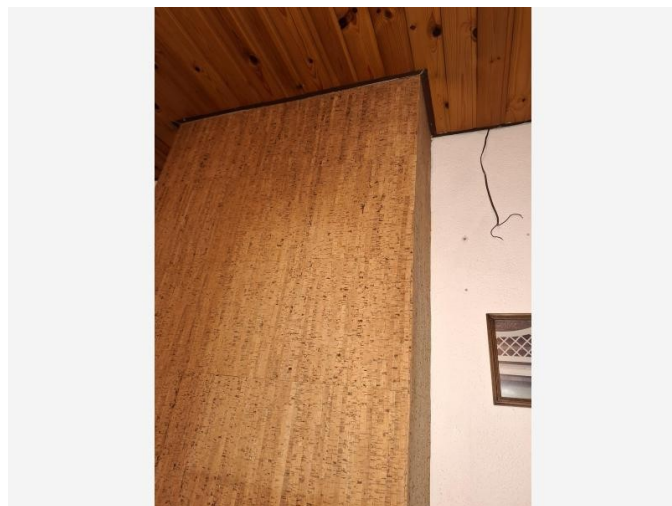
Informatie over een materiaal dat de asbestdeskundige niet kan waarnemen of vaststellen

Basis voor advies	Beoordeling op basis van expertise met een vaststelling door de asbestdeskundige.
Primaire drager	Binnenwand
(Asbest)materiaal	Buis, koker, leiding, pijp, doorvoer
