Asbestinventarisatetest

Turnhoutsebaan 457/119, 2140 Antwerpen

Attestnummer : 20241028-000158.000

Uitgegeven op : 28.10.2024

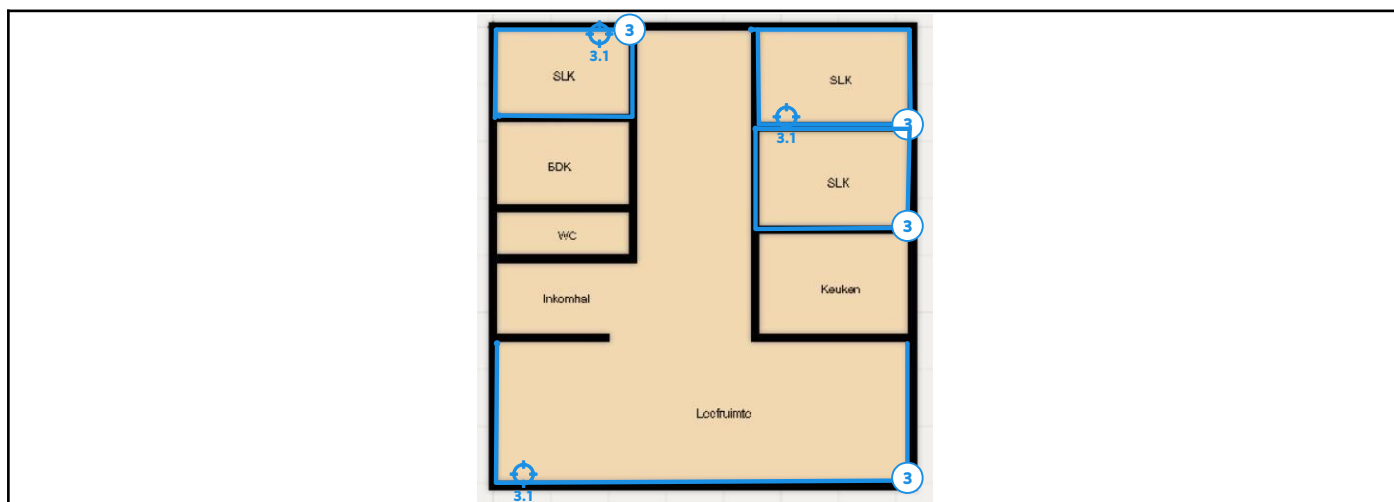
Plan 1.1: Grondplan turnhoutsebaan

Beschrijving	Type	Actie
3. Pleisterwerk muren	Geen asbest	-
3.1 Code: S1	Mengmonster	-

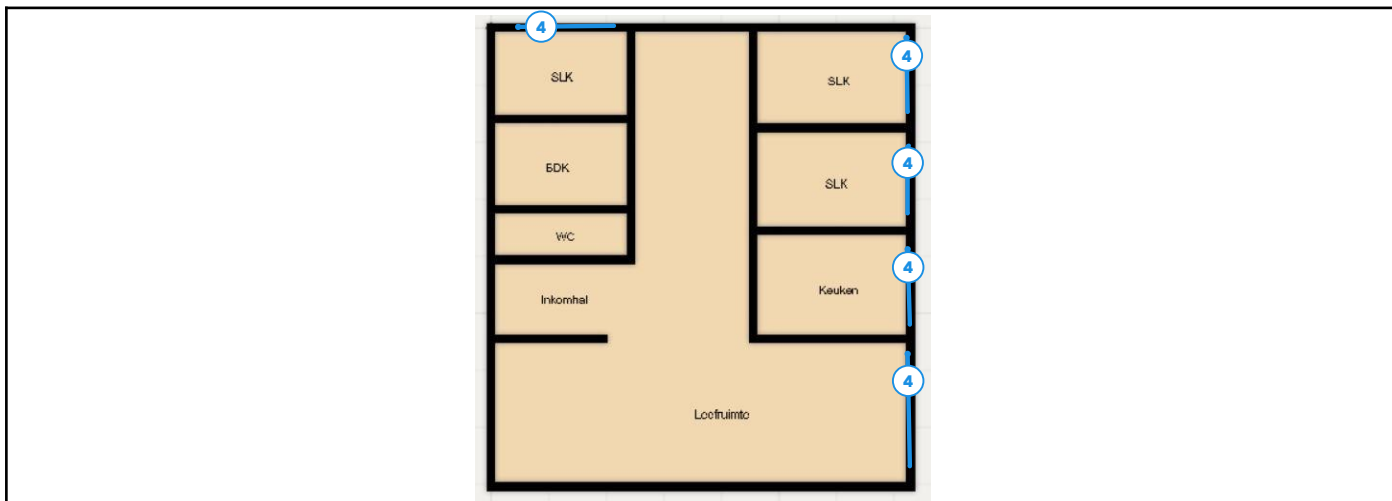
Plan 1.3: Grondplan turnhoutsebaan

Beschrijving	Type	Actie
4. Stopverf ramen	Geen asbest	-
