# Asbestinventarisatetest

Frans Baetenstraat 6/201, 2100 Antwerpen

Attestnummer : 20260223-000004.000

Uitgegeven op : 23.02.2026

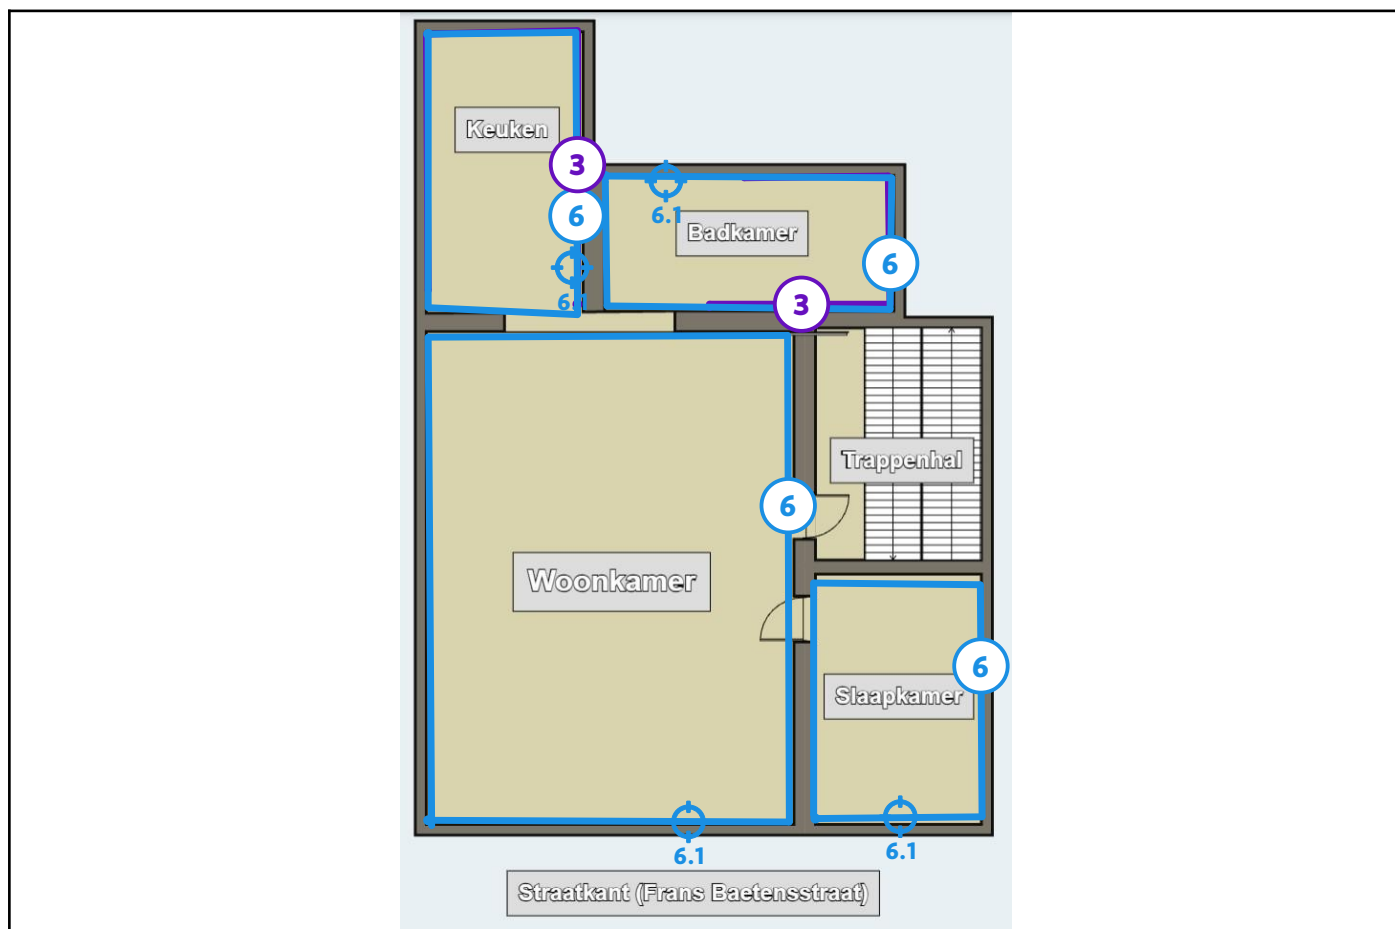
## Plan 1.1: Muren

Beschrijving	Type	Actie
3. Faiencetegels	Advies	-
6. Pleisterwerk wanden	Geen asbest	-
6.1 Code: mm01	Mengmonster	-

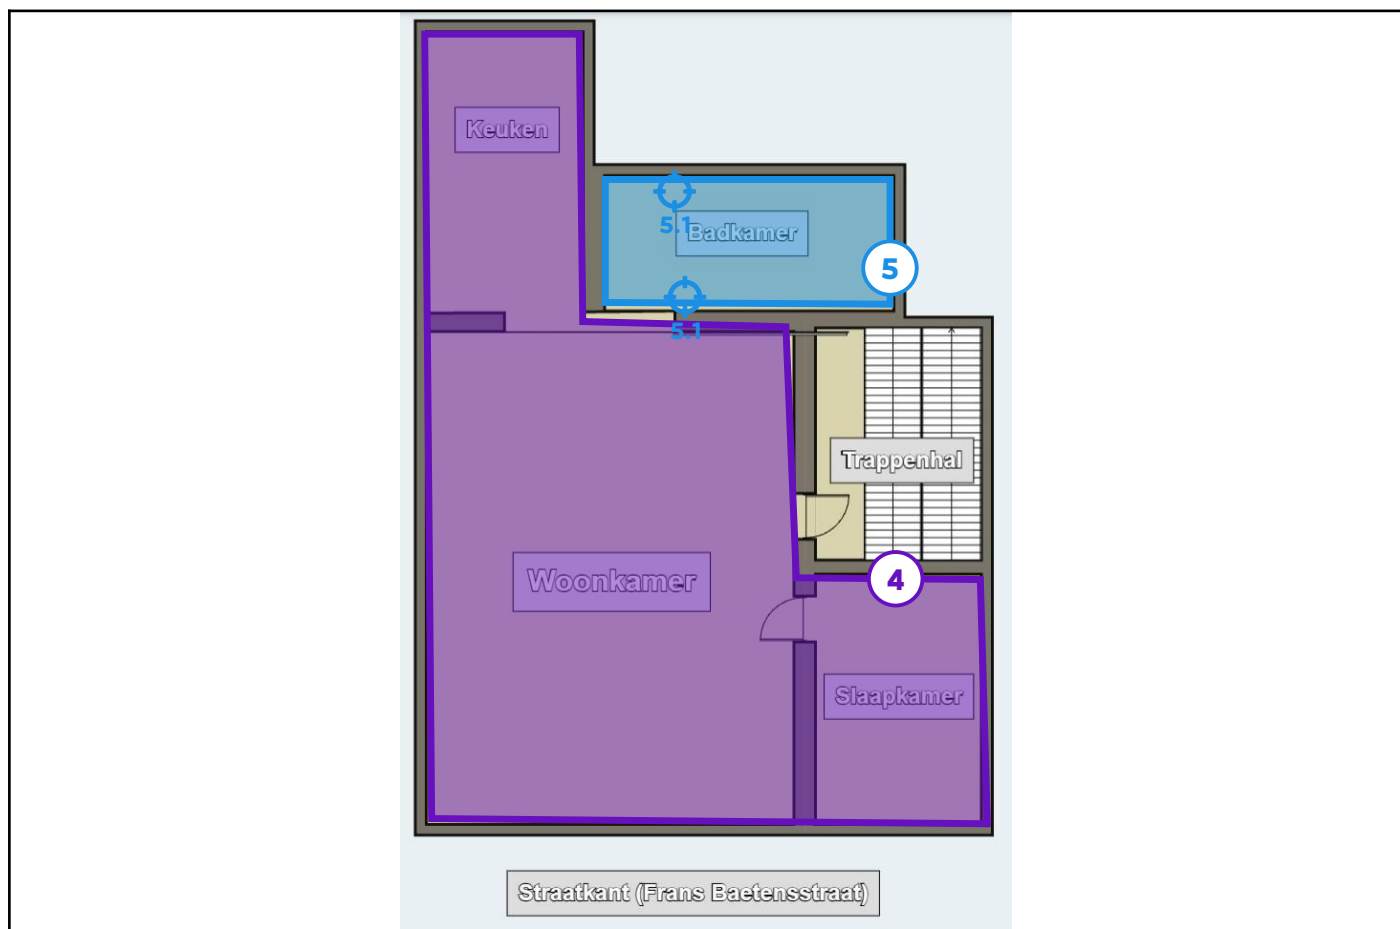
## Plan 1.2: Plafonds

Beschrijving	Type	Actie
4. Valse plafonds	Advies	-
5. Pleisterwerk plafonds	Geen asbest	-
5.1 Code: MM02	Mengmonster	-

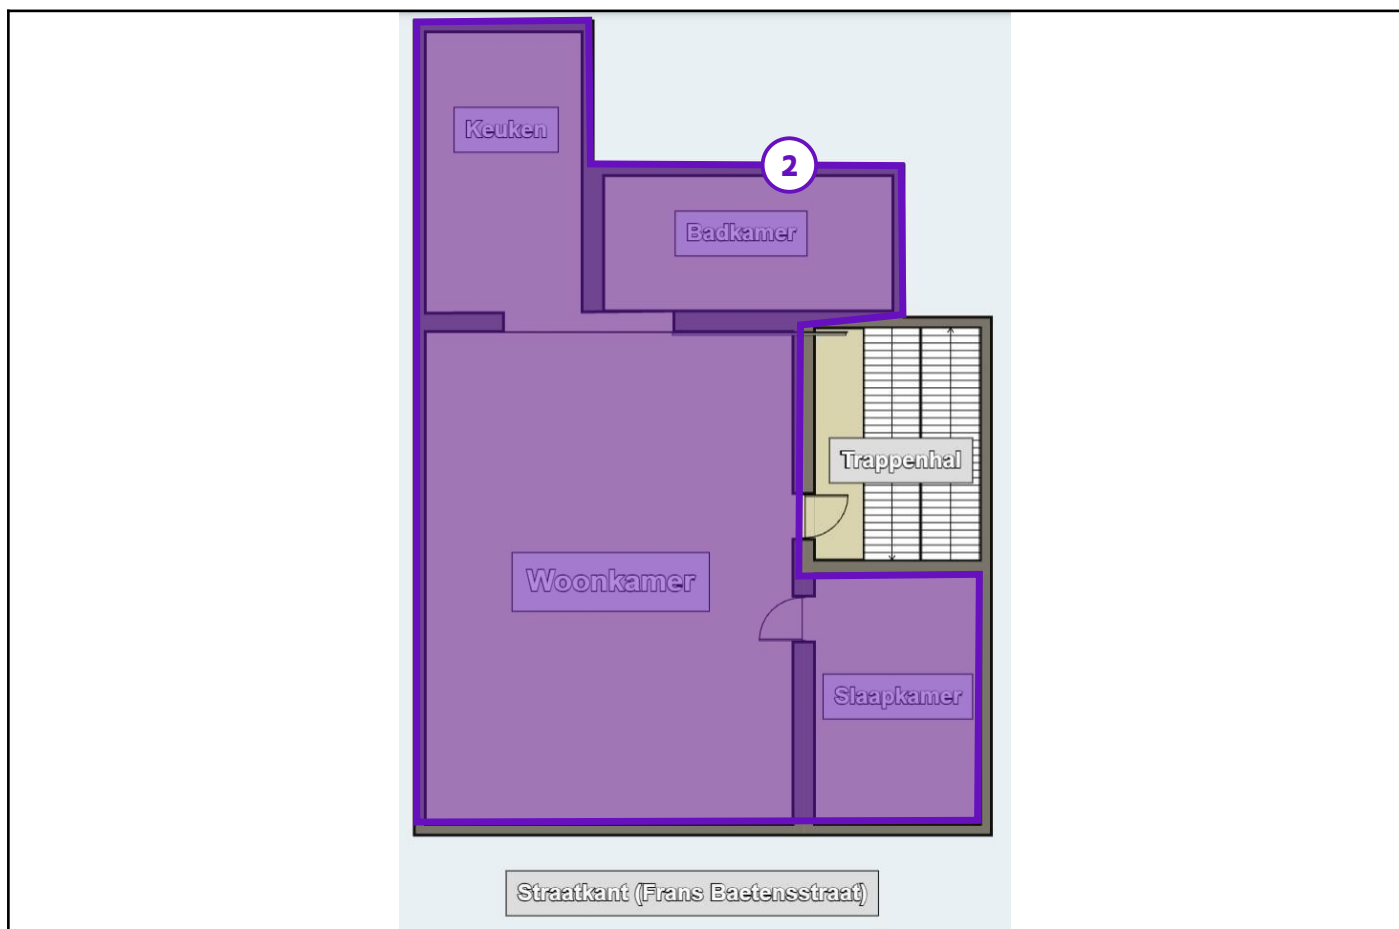
## Plan 1.4: Andere materialen 2

Beschrijving	Type	Actie
2. Vloeren	Advies	-

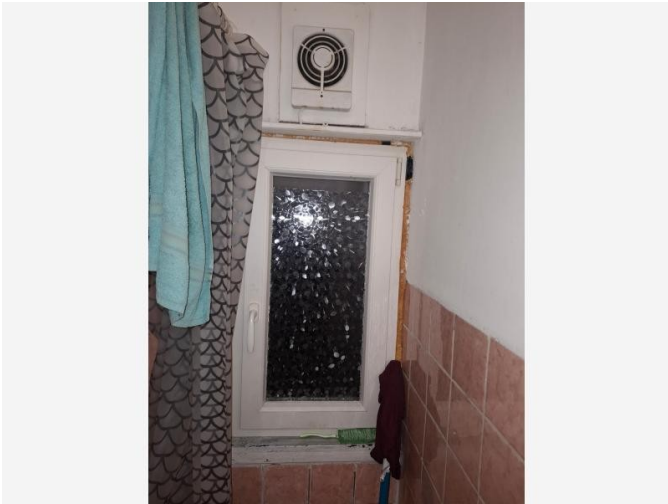
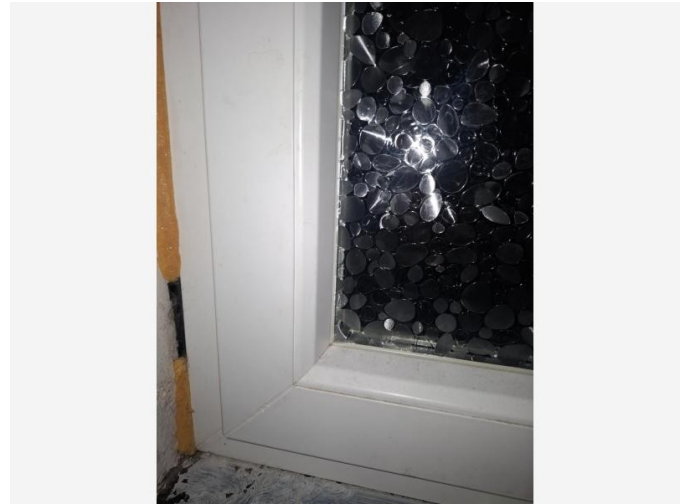
## Fiche 13: Mastiek ramen/deuren - Niet aanwezig

Beschrijving	Notitie	Terug te vinden op plannen
Fiche 8: Onderdak - Niet van toepassing	Geen onderdak aanwezig aangezien het om een appartement gaat.	-
Fiche 9: Liftinfrastructuur - Niet aanwezig	Geen lift aanwezig in private appartement.	-
Fiche 10: Leidingisolatie - Niet aanwezig	Er is geen leidingisolatie aanwezig in de woning. Fiche aangemaakt op basis van IP2.	-
Fiche 11: Rookgaskanalen - niet inspecteerbaar	Mogelijks lopen er asbestverdachte materialen door de schouwen of in de muren. Deze zijn niet waarneembaar. Verder (destructief) onderzoek vereist.	Plan 1.3: Andere materialen
Fiche 12: Dakbedekking - Niet van toepassing	Geen dakbedekking aanwezig, betreft een appartement.	-
Fiche 13: Mastiek ramen/deuren - Niet aanwezig	De hoeveelheid is een schatting en kan afwijken van de werkelijke toestand. De ramen en deuren in de woning bevatten geen mastiek, maar siliconen en deze zijn niet asbesthoudend.	Plan 1.3: Andere materialen
