Asbestinventarisatetest

Vinusakker 85, 2950 Kapellen

Attestnummer : 20260211-000105.000

Niet-asbestveilig

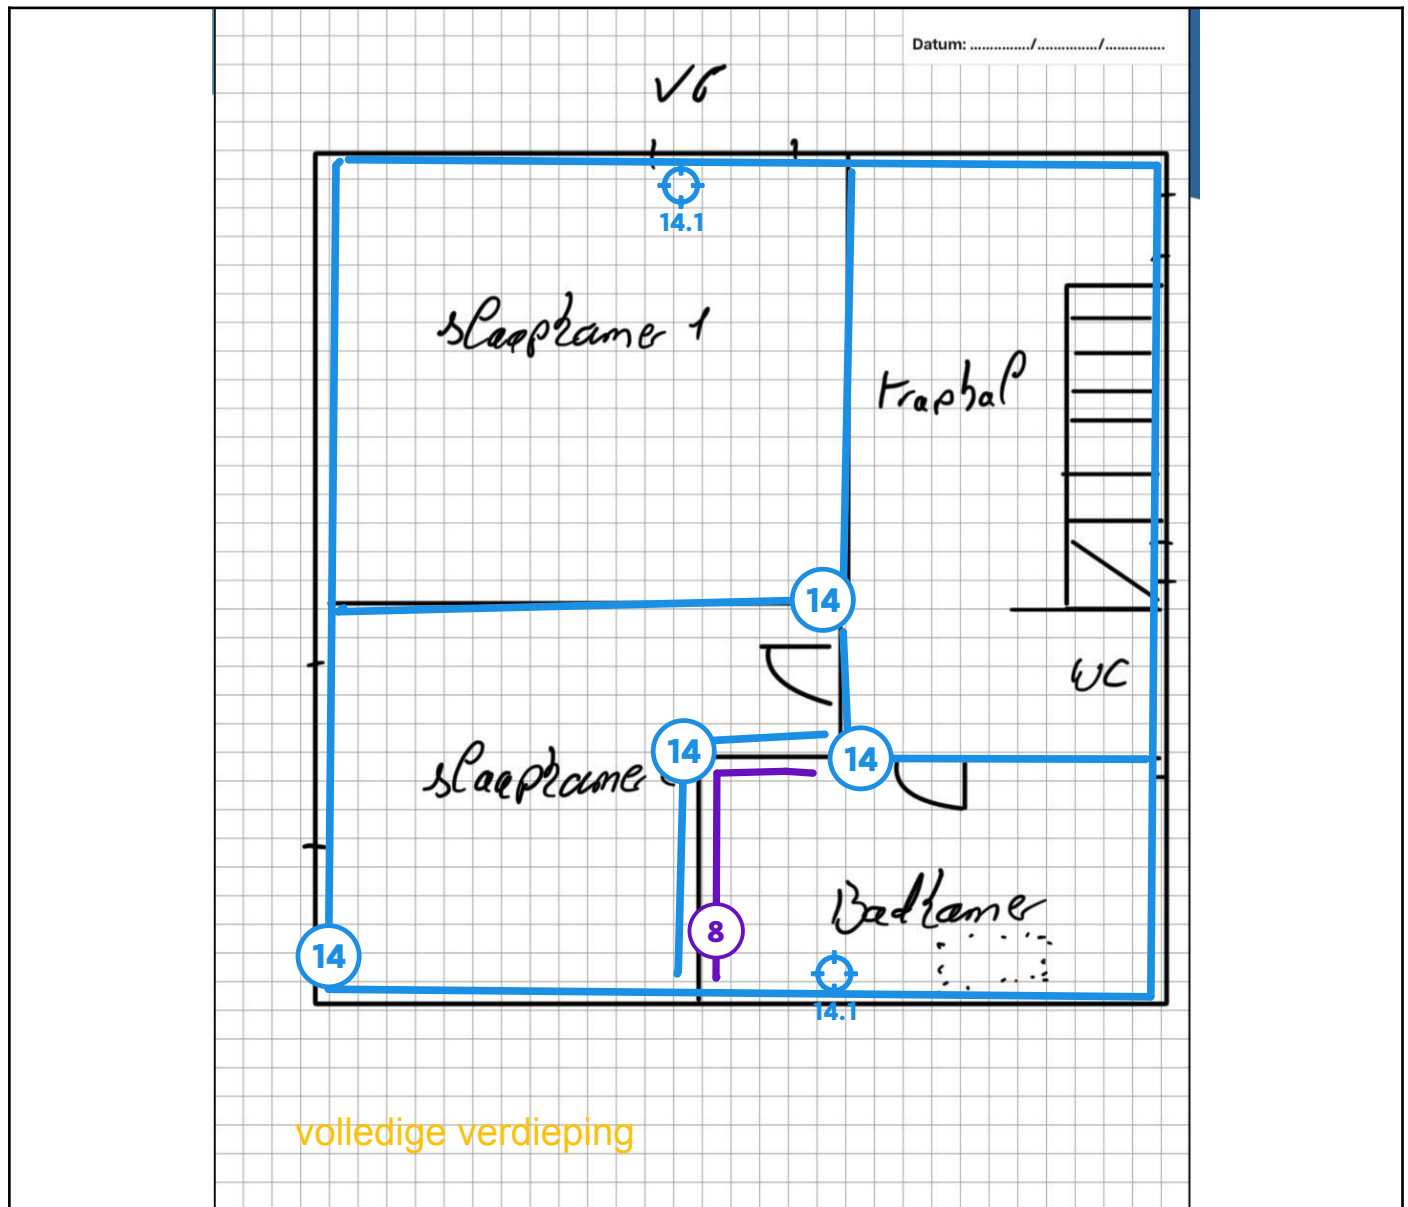
Plan 1.2: 1ste verdieping

Beschrijving	Type	Actie
8. Tegellijn achter wandtegels & plinten	Advies	-
14. Pleisterwerk wanden	Geen asbest	-
14.1 Code: M01	Mengmonster	-
17. Plafondafwerking in gipskarton/hout/pvc	Overige ruimte of materiaal	-

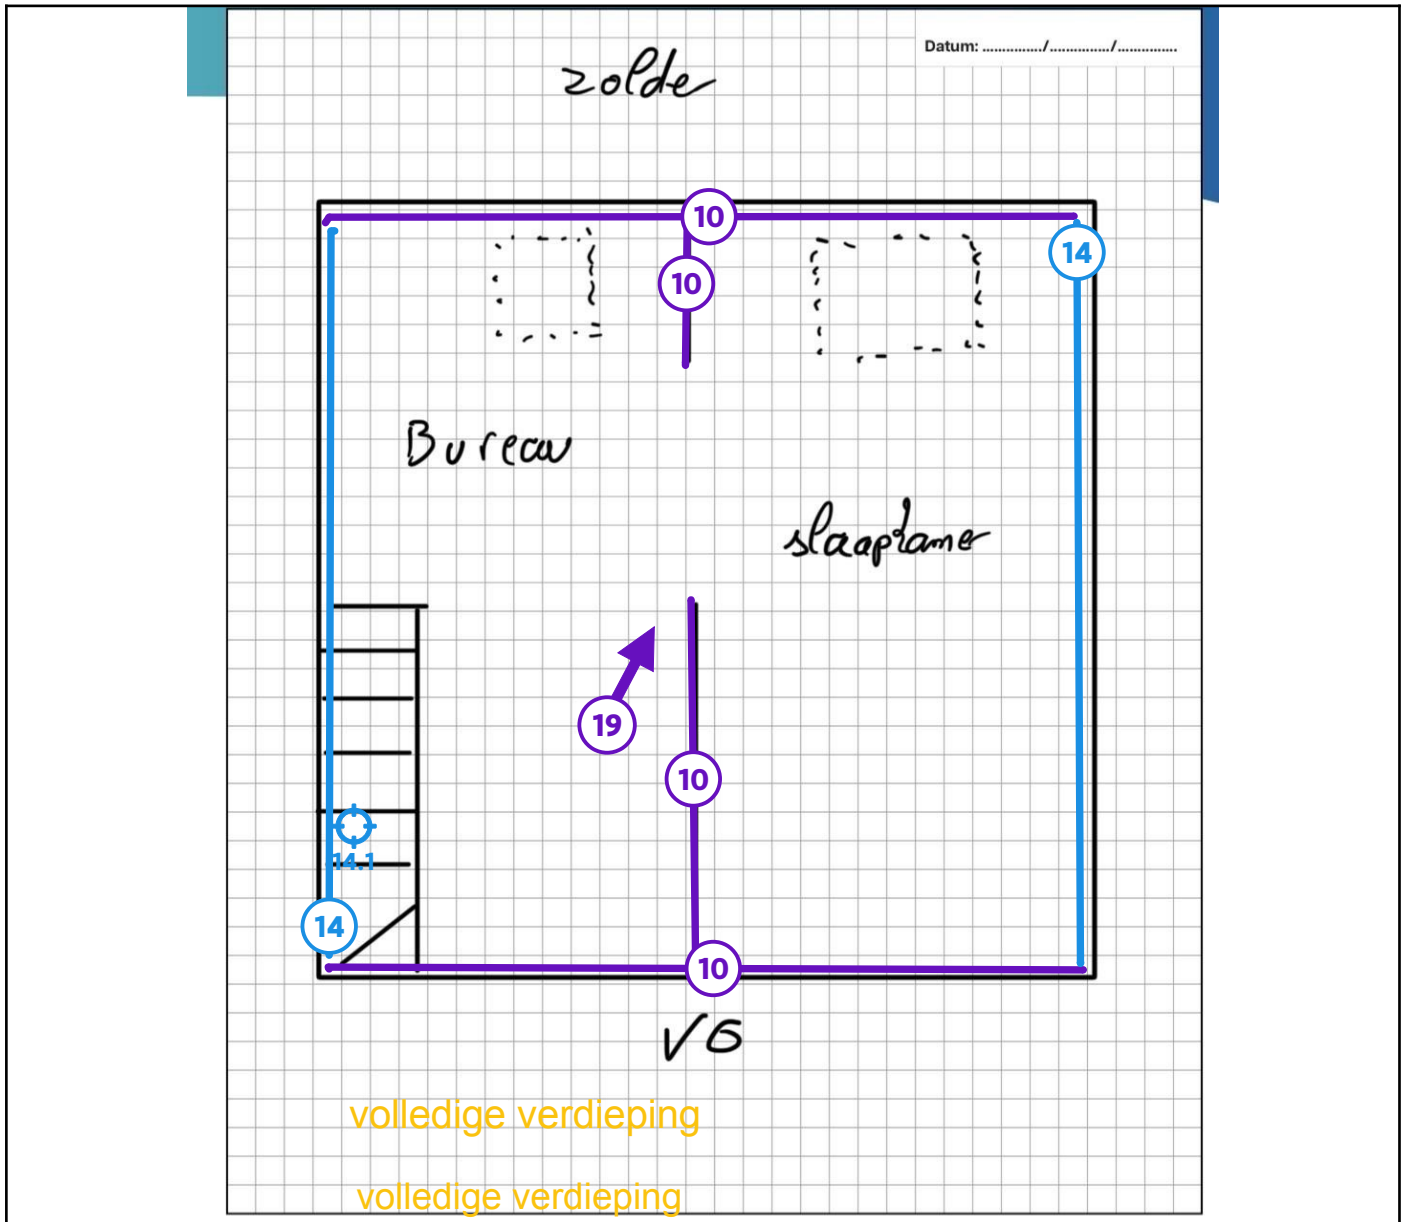
Plan 1.3: Zolder

Beschrijving	Type	Actie
7. Vloerbekleding - Niet verdacht	Advies	-
10. Valse wand(en)/voorzetwand(en) - Gipskarton	Advies	-
14. Pleisterwerk wanden	Geen asbest	-
14.1 Code: M01	Mengmonster	-
17. Plafondafwerking in gipskarton/hout/pvc	Overige ruimte of materiaal	-

19. Rookgaskanalen - niet verdacht	Overige ruimte of materiaal	-
------------------------------------	-----------------------------	---

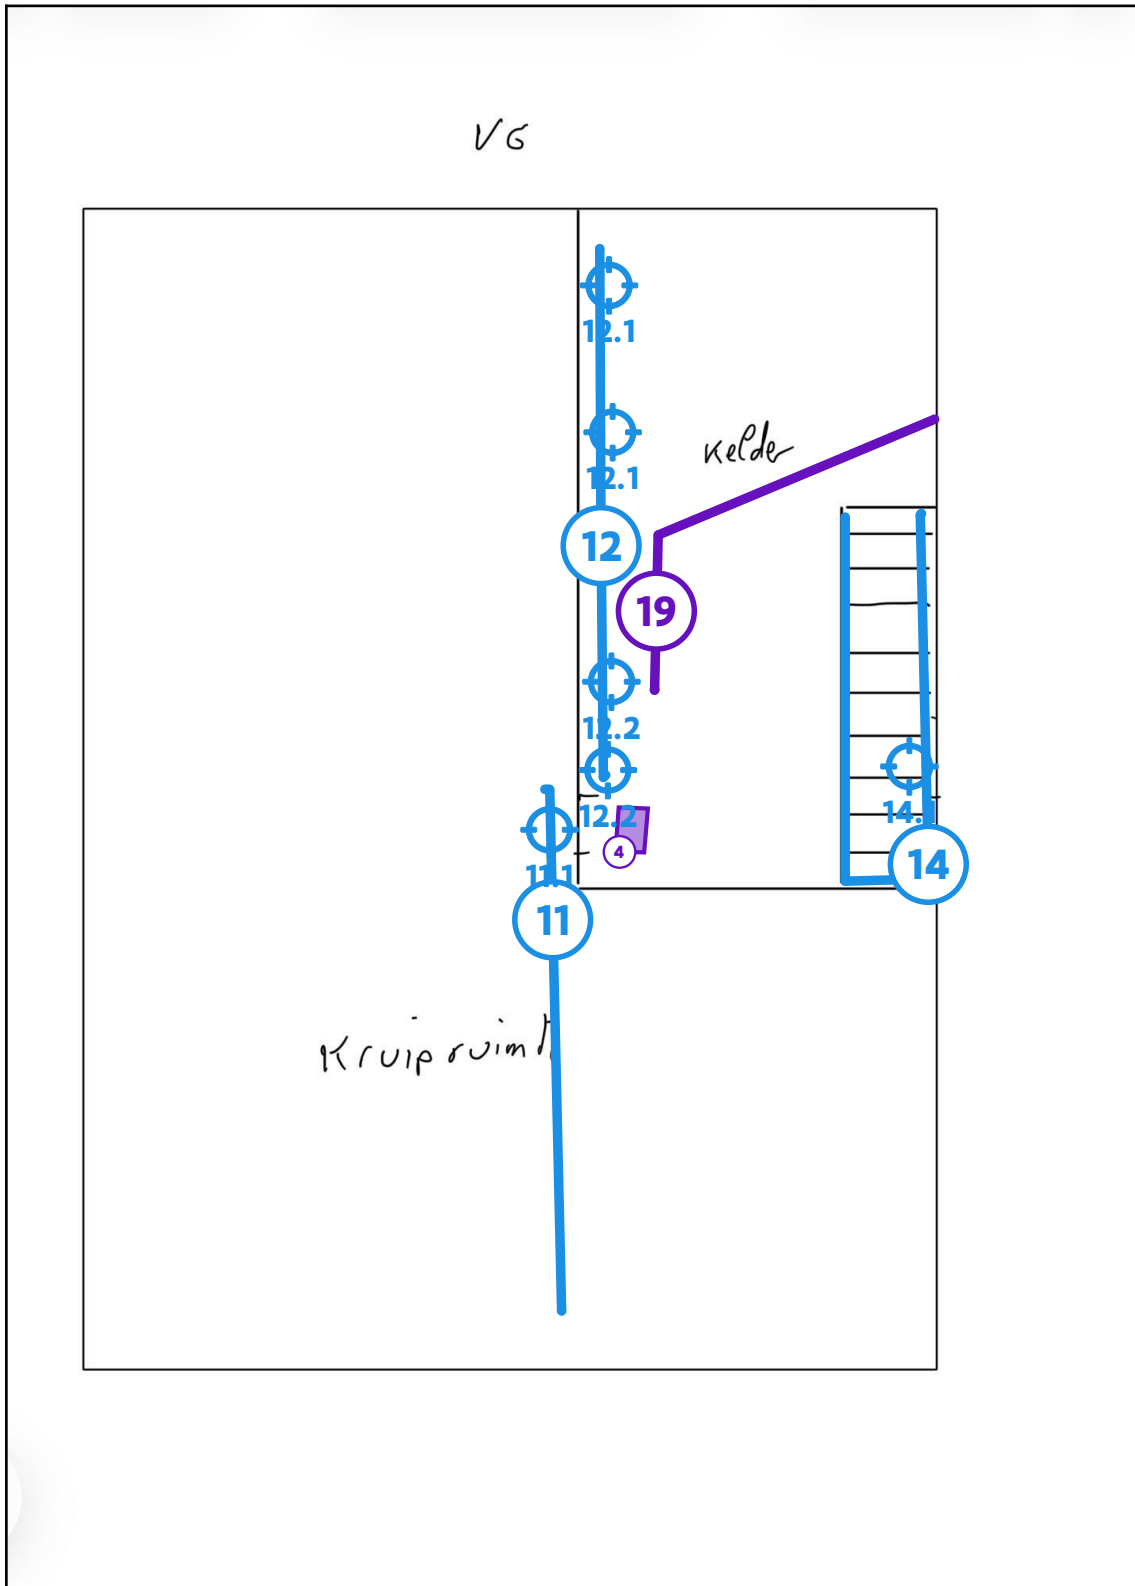
Plan 1.4: Kelder

4. Brander cv	Beperking	-
11. Leidingisolatie - Bitumen	Geen asbest	-
11.1 Code: M04	Puntmonster	-
12. Leidingisolatie - Gips	Geen asbest	-
12.1 Code: M02	Mengmonster	-
12.2 Code: M03	Mengmonster	-
14. Pleisterwerk wanden	Geen asbest	-
14.1 Code: M01	Mengmonster	-
19. Rookgaskanalen - niet verdacht	Overige ruimte of materiaal	-

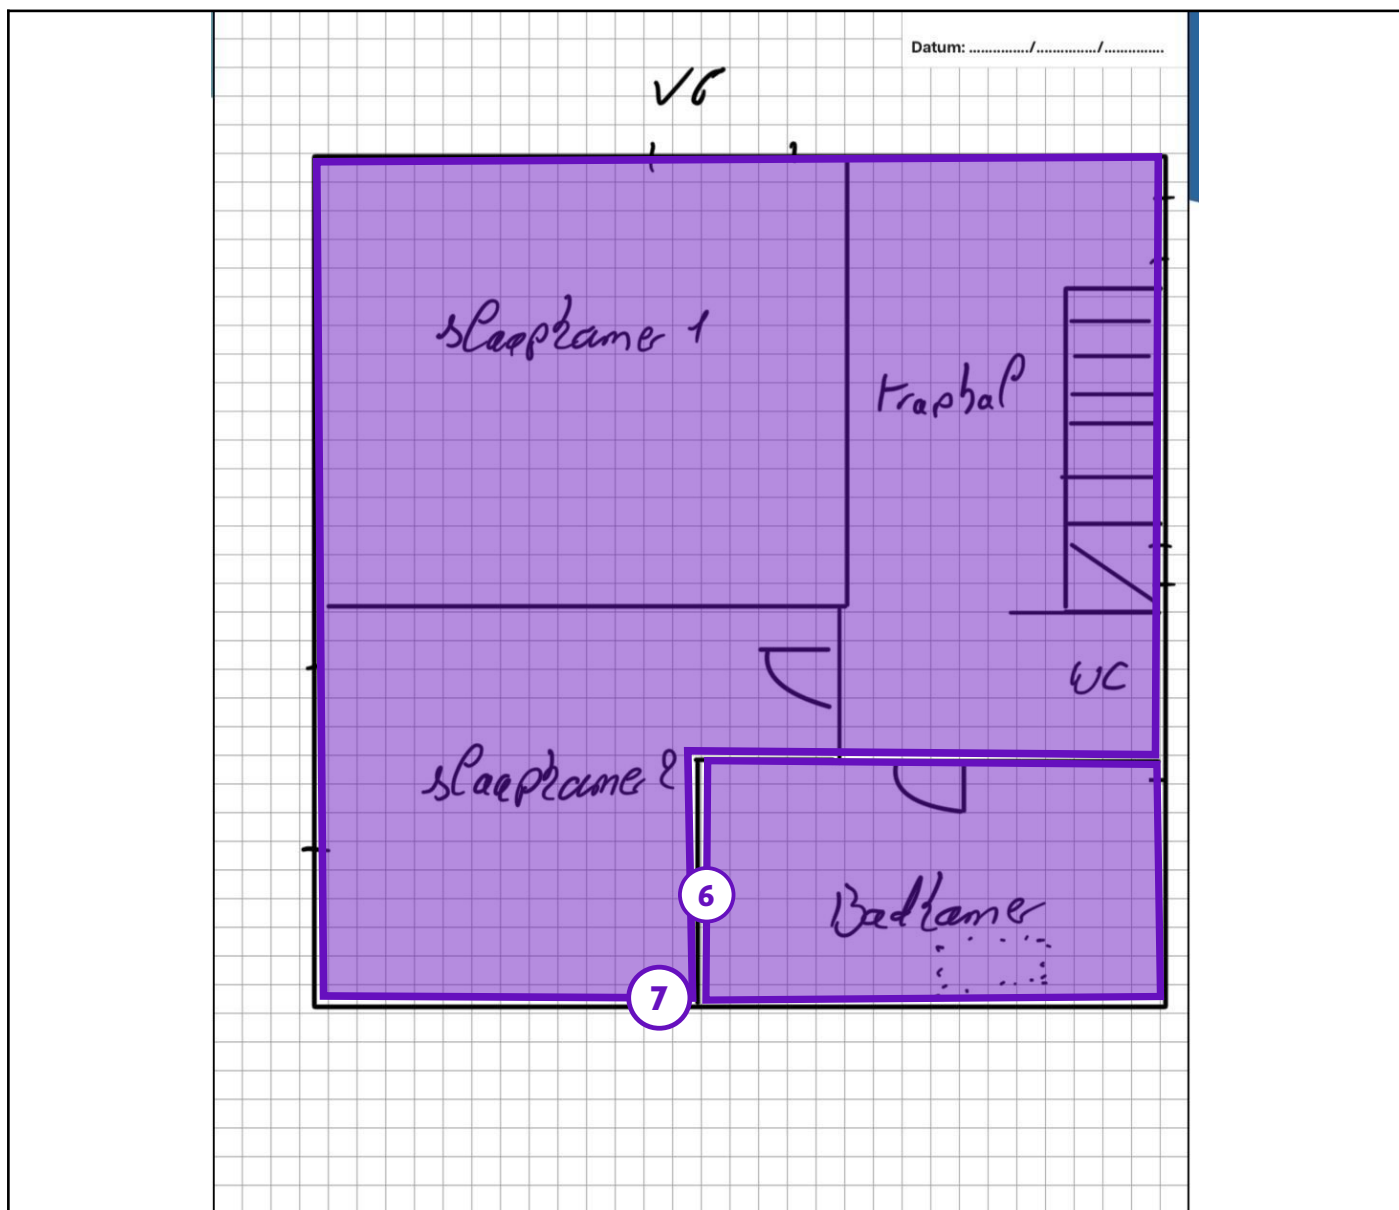
Plan 1.5: 1ste verdieping

Beschrijving	Type	Actie
6. Tegellijn onder vloertegels en achter plinttegels	Advies	-
7. Vloerbekleding - Niet verdacht	Advies	-

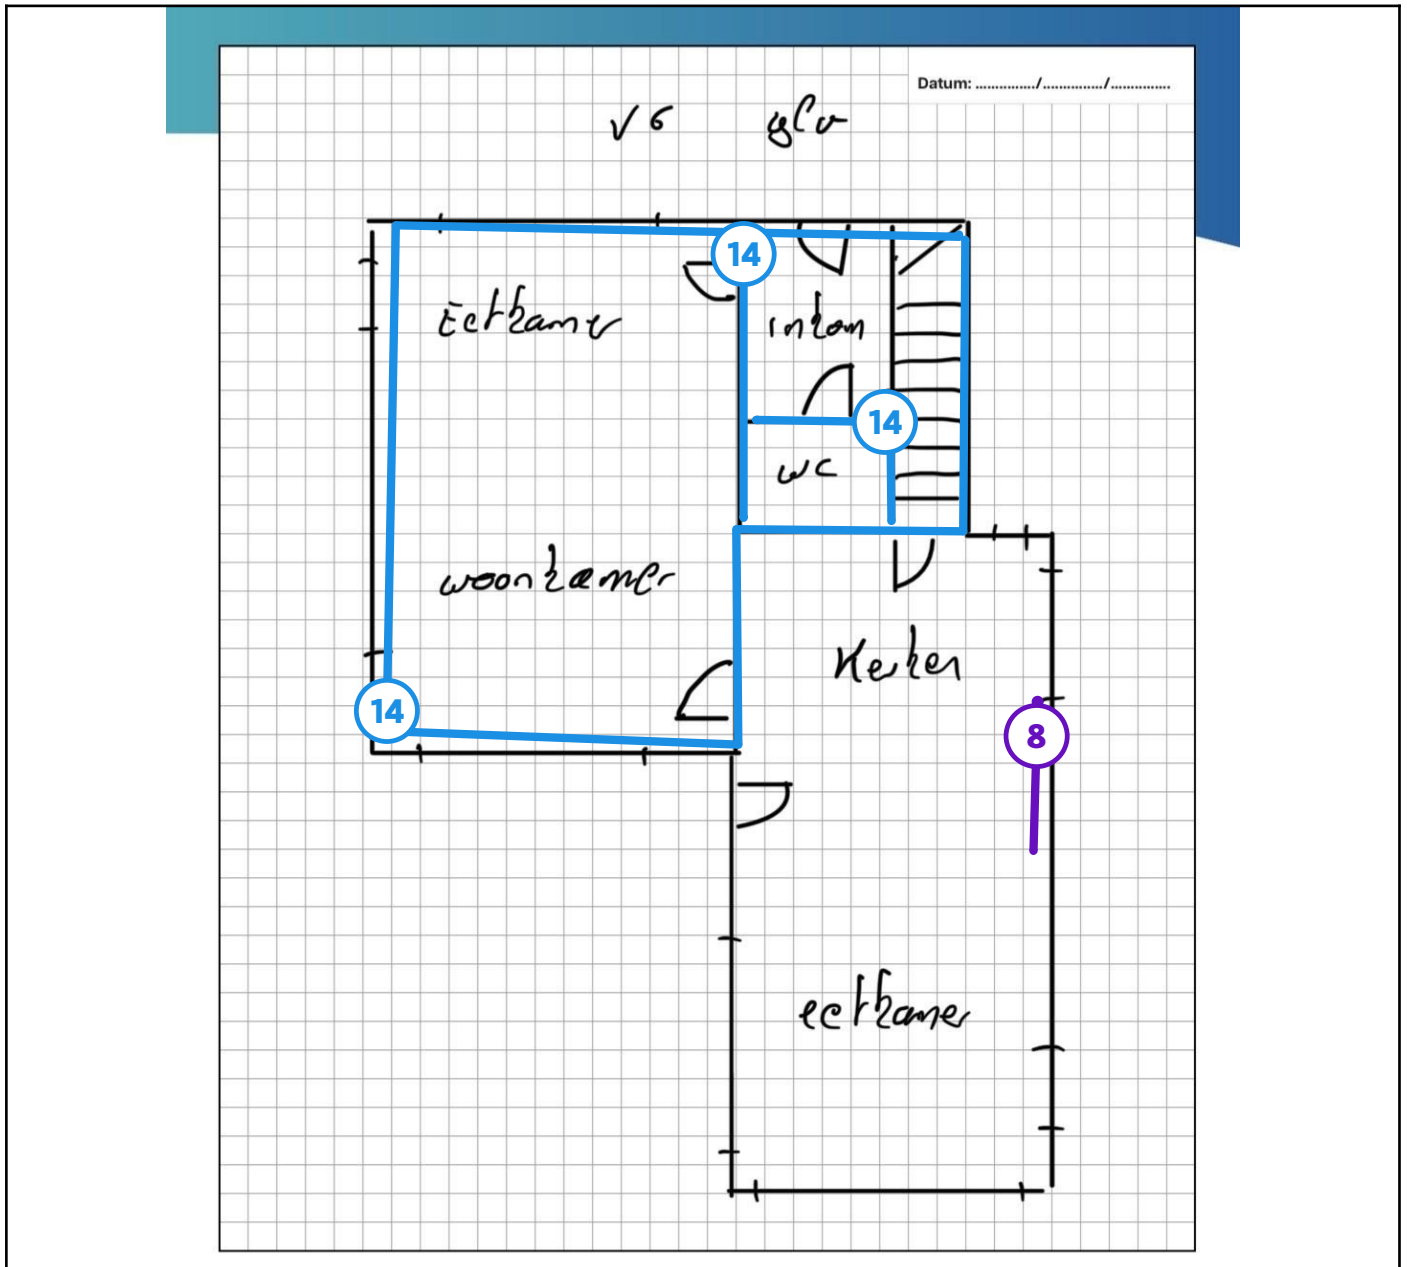
Plan 1.6: Gelijkvloers

Beschrijving	Type	Actie
8. Tegellijn achter wandtegels & plinten	Advies	-
14. Pleisterwerk wanden	Geen asbest	-

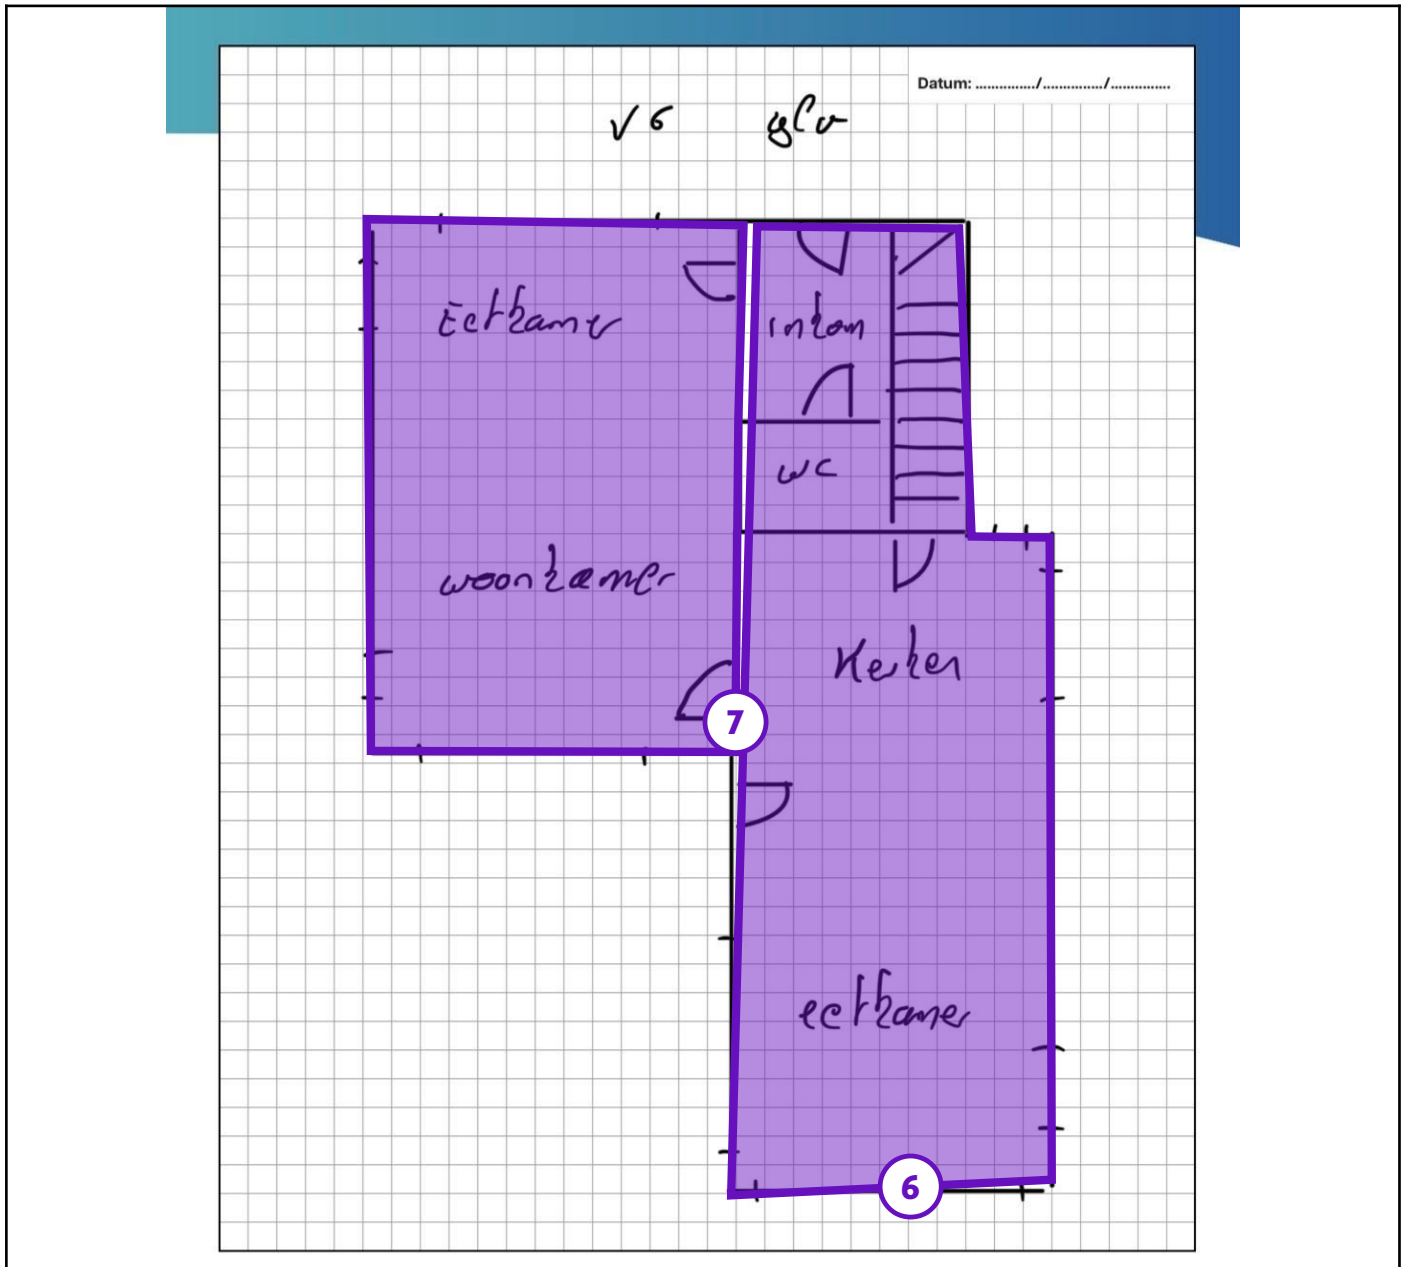
Plan 1.7: Gelijkvloers

Beschrijving	Type	Actie
6. Tegellijn onder vloertegels en achter plinttegels	Advies	-
7. Vloerbekleding - Niet verdacht	Advies	-

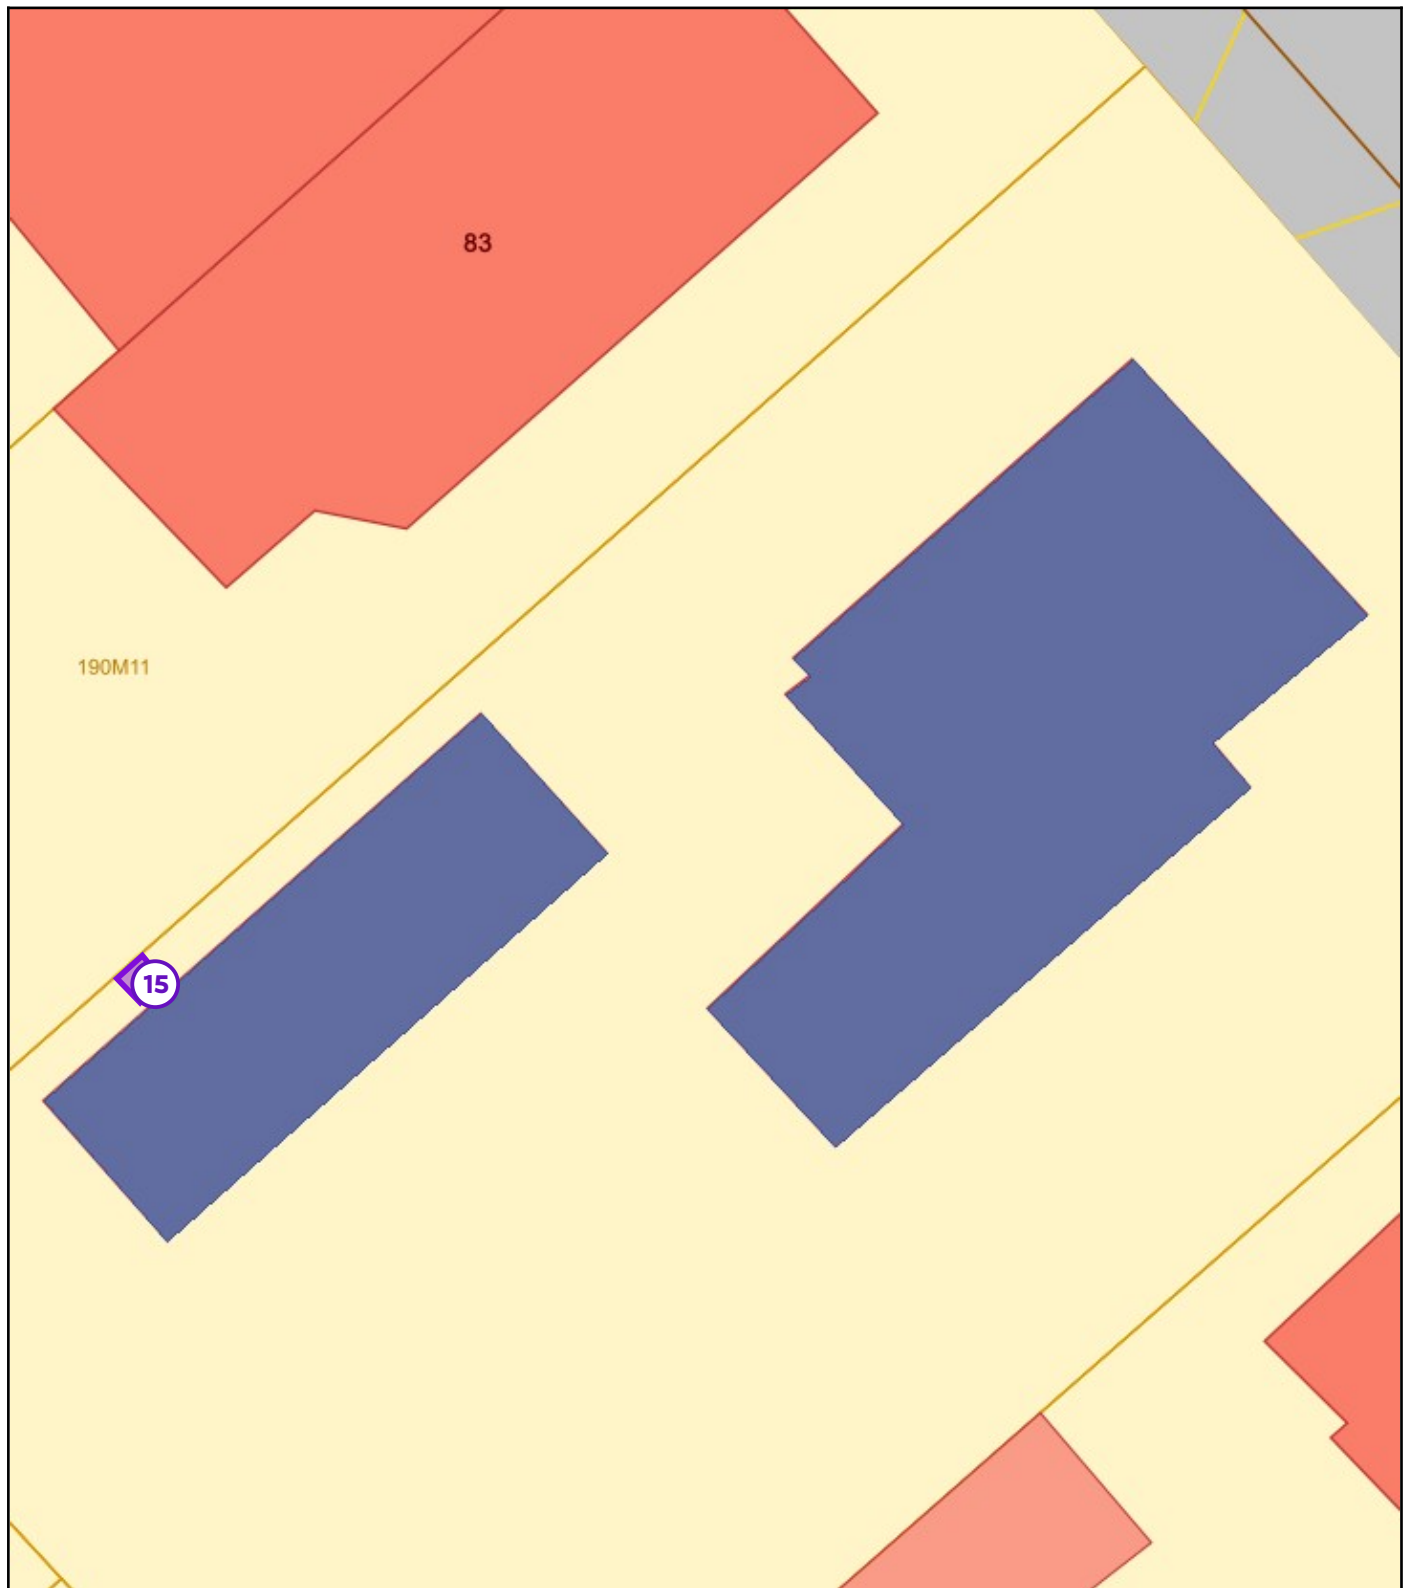
Plan 3.1: Afdruiptzones/afvloeizones

15. Afvloeizone hemelwaterafvoerkanaal	Afdruipzone/afvloeizone	-
----------------------------------------	-------------------------	---

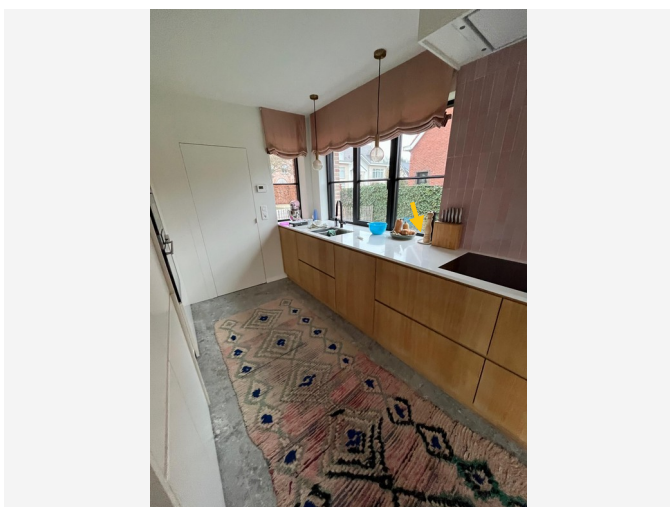
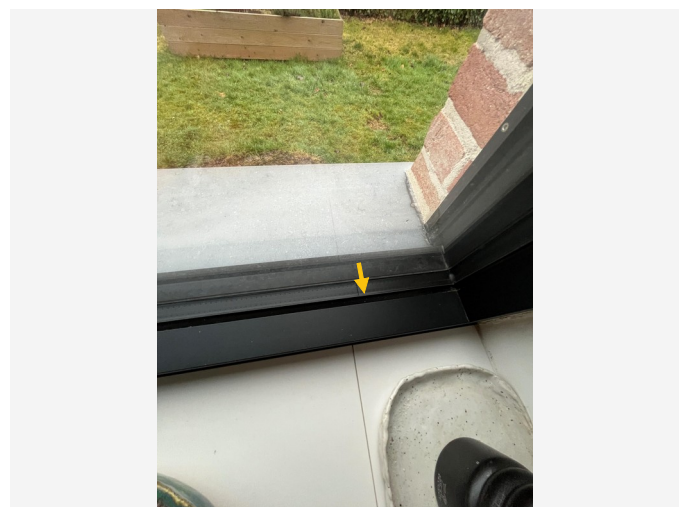
Beschrijving	Notitie	Terug te vinden op plannen
Fiche 16: Afdichtingsmateriaal (mastiek,kit,..) aan schrijnwerk - Niet verdacht	Het aanwezig afkittingsmateriaal is niet asbest-verdacht.	-
Fiche 17: Plafondafwerking in gipskarton/hout/pvc	Het plafond bestaat uit niet-asbestverdachte gipskartonplaten/hout-/pvc platen . Zonder destructie is het niet mogelijk om na te gaan of er asbestverdachte materialen aanwezig zijn achter de gipskartonplaten/hout-/pvc platen.	Plan 1.1: Gelijkvloers Plan 1.2: 1ste verdieping Plan 1.3: Zolder
Fiche 18: Dakbedekking - niet verdacht	Geen asbestverdachte dakbedekking aanwezig.	-
Fiche 19: Rookgaskanalen - niet verdacht	De materialen van rookgaskanalen zijn niet asbest verdacht.	Plan 1.1: Gelijkvloers Plan 1.3: Zolder Plan 1.4: Kelder

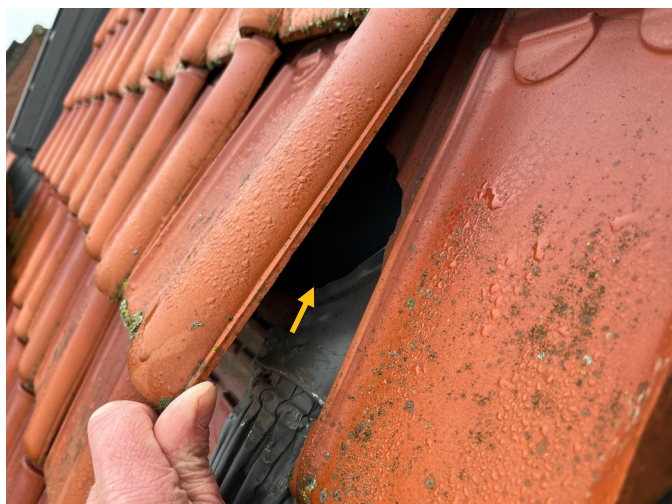
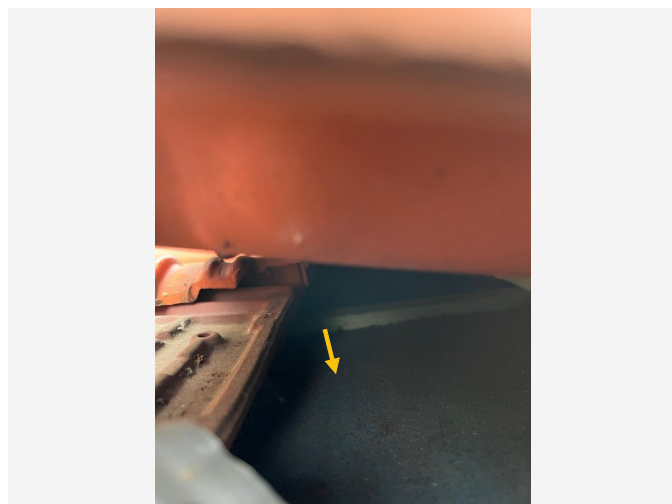
Beschrijving	Notitie	Terug te vinden op plannen
Fiche 20: Onderdak - niet verdacht	De materialen onder de dakbedekking (onderdak,...) zijn niet asbest verdacht. Steekproef gewijs gecontroleerd	-
Fiche 21: Liftinfrastructuur - niet aanwezig		-
