# Asbestinventarisatetest

Korte Kongostraat 19, 2060 Antwerpen

Attestnummer : 20260223-000002.000

**Niet-asbestveilig**

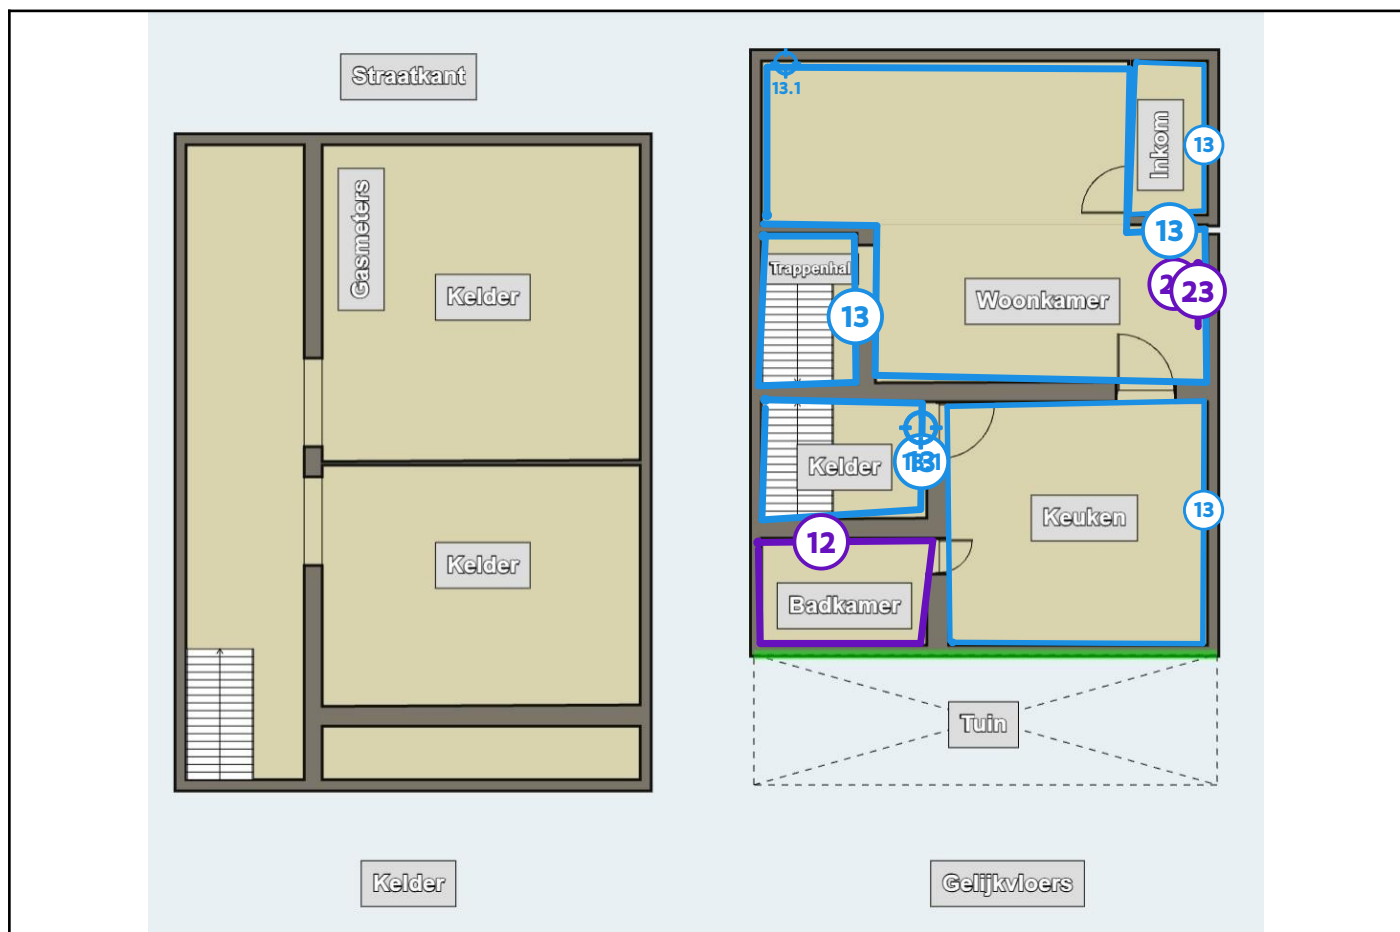
## Plan 1.1: V-1 + V0: muren

Beschrijving	Type	Actie
12. Lijm faiencetegels	Advies	-
13. Pleisterwerk wanden	Geen asbest	-
13.1 Code: MM01	Mengmonster	-
23. Rookgaskanalen - niet inspecteerbaar	Overige ruimte of materiaal	-

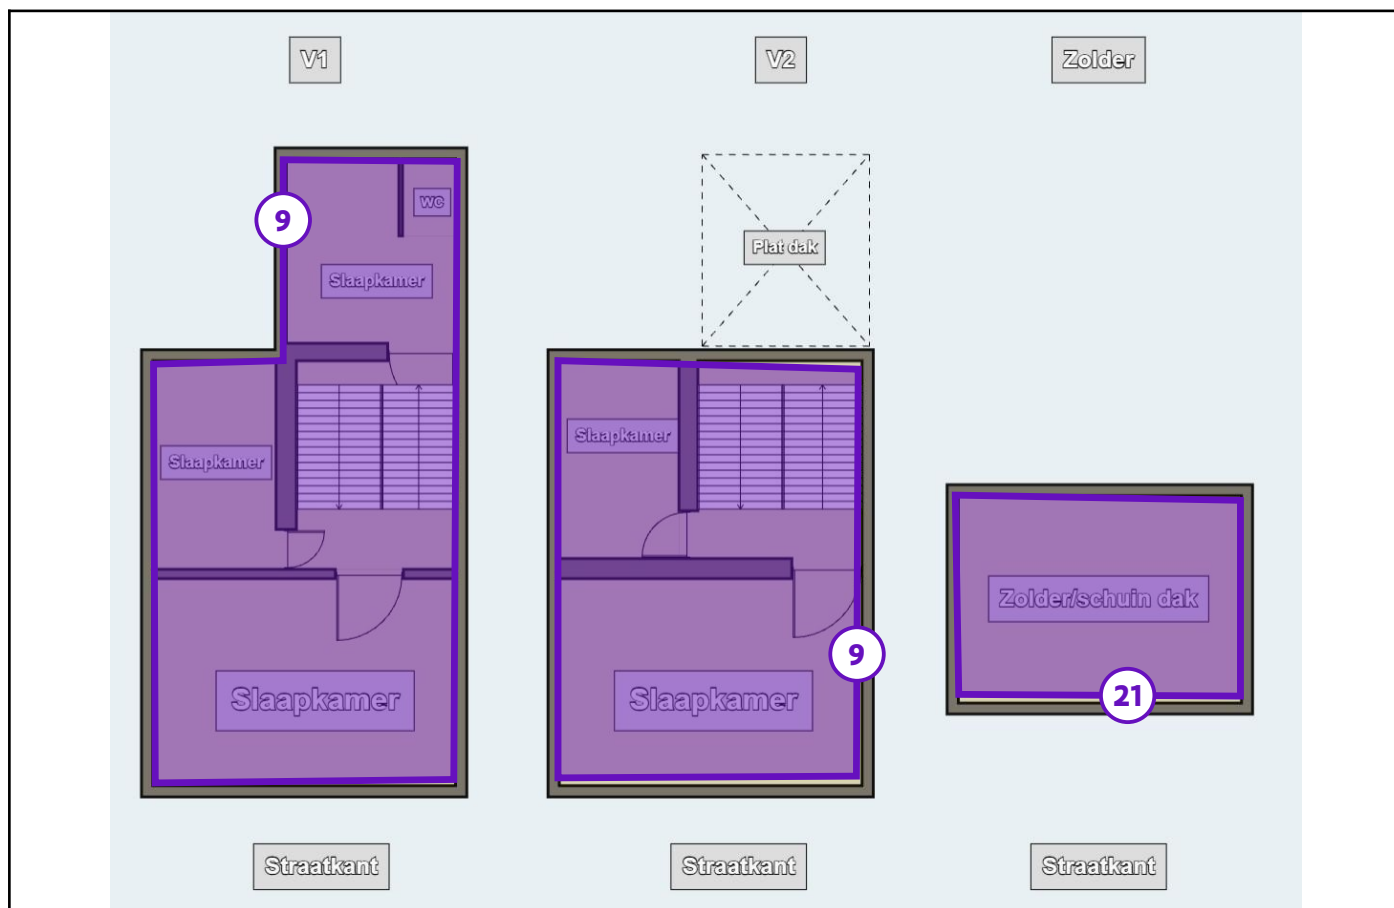
## Plan 1.5: V1-V3: plafonds

Beschrijving	Type	Actie
9. Valse plafonds	Advies	-
21. Onderdak - Niet van toepassing	Overige ruimte of materiaal	-

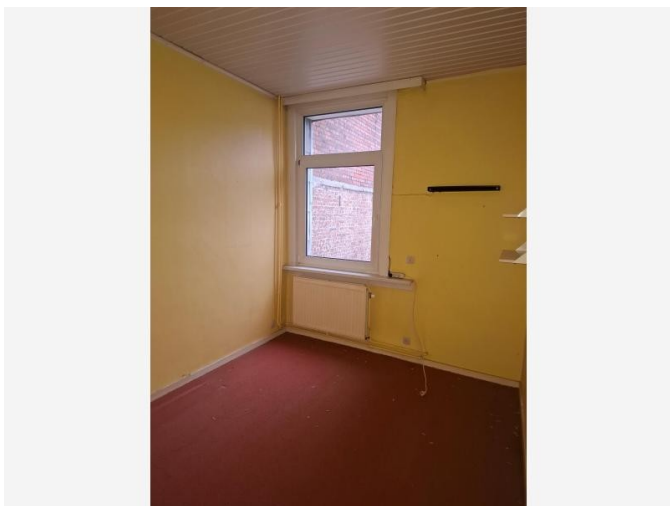
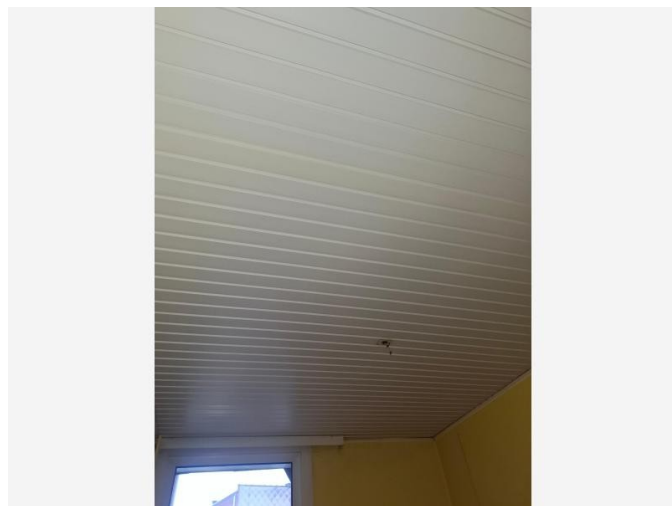
Basis voor advies	De asbestdeskundige beoordeelt het materiaal als niet-asbestverdacht.
Primaire drager	Plafond
(Asbest)materiaal	Plaat, paneel, tablet - Generiek

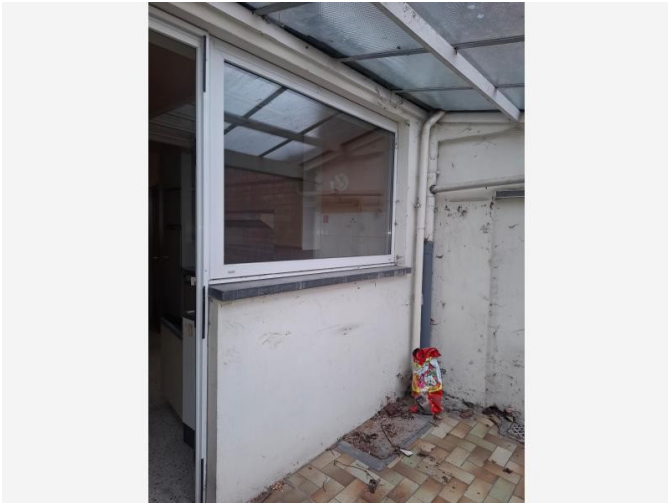
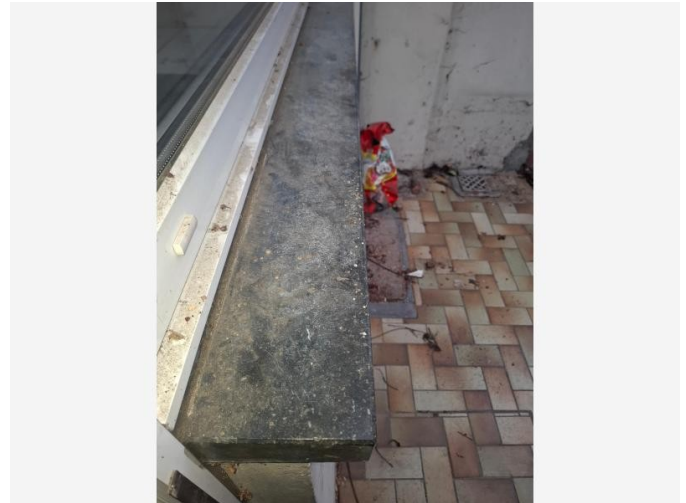
Basis voor advies	De asbestdeskundige beoordeelt het materiaal als niet-asbestverdacht.
Primaire drager	Wandopening verticaal (raam, deur, ...)
(Asbest)materiaal	Deksteen, muurkap - Vol

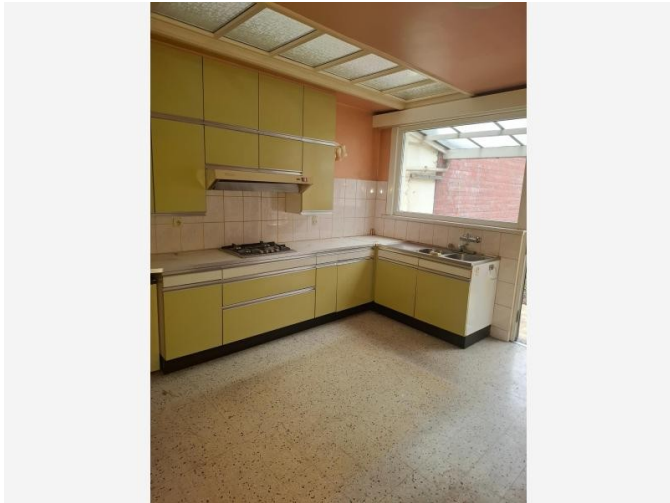
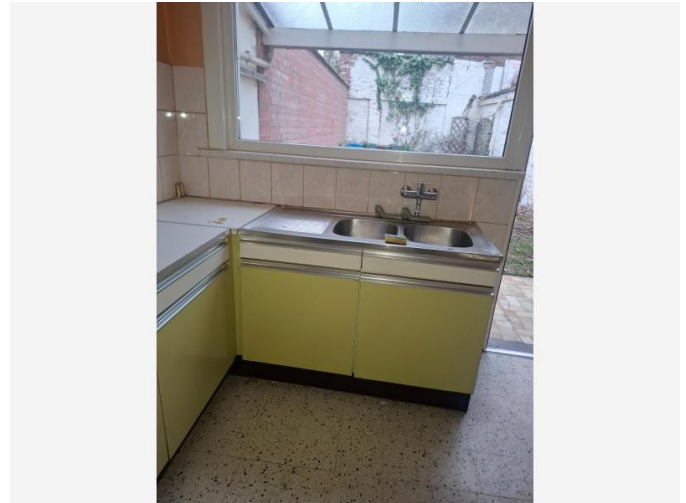
Basis voor advies	De asbestdeskundige beoordeelt het materiaal als niet-asbestverdacht.
Primaire drager	Inrichting (meubilair, ...)

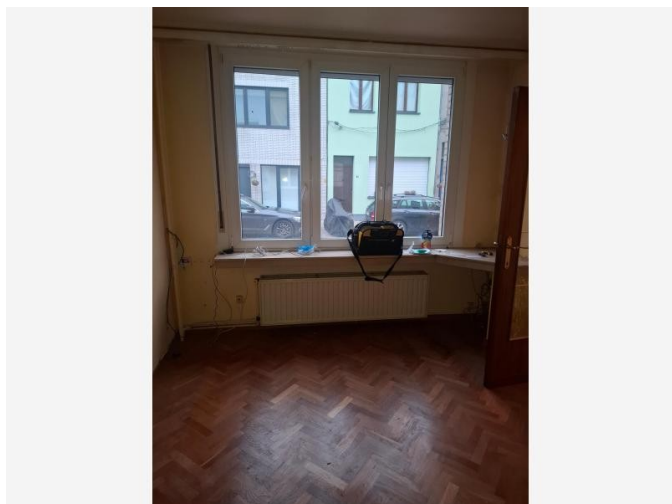
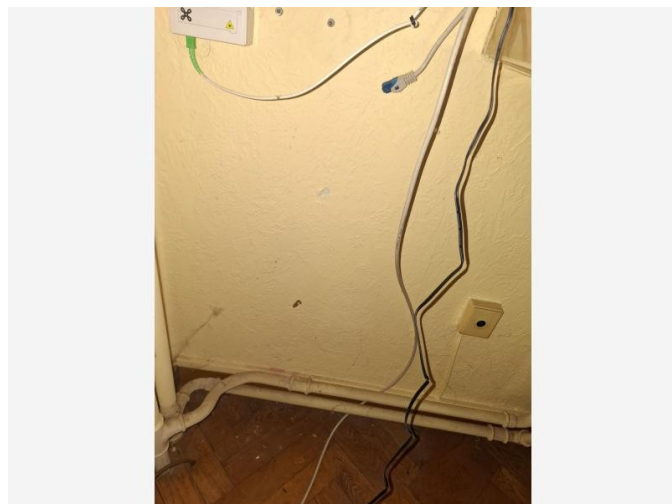
## Fiche 13: Pleisterwerk wanden

Geen asbest

<b>Beschrijving</b>	Pleisterwerk wanden
<b>Omgeving</b>	Binnen
<b>Primaire drager</b>	Binnenwand
<b>Bindmiddel van materiaal</b>	Gips - kalk
<b>Gebondenheid op basis van bindmiddel</b>	Niet-hechtgebonden
<b>Hoeveelheid (oppervlakte - dikte - aantal)</b>	• 340,00 m <sup>2</sup> - 1,00 cm - 1 stuk
<b>Totaal volume</b>	3,40 m <sup>3</sup>
<b>Identificatiemethode</b>	Een monstername door de asbestdeskundige met laboanalyse door een asbestlabo.
<b>Destructieve handeling voor identificatie</b>	Nee
<b>Opmerking</b>	De hoeveelheid is een zo nauwkeurig mogelijke opmeting, waar evenwel kleine afwijkingen op mogelijk zijn. In de gevallen waar dit praktisch mogelijk is, wordt staalname uitgevoerd conform het inspectieprotocol: in een droge ruimte zoals een slaapkamer of een leefruimte, in een verwarmde natte ruimte zoals een keuken of badkamer, in een traphal en in een stookruimte.

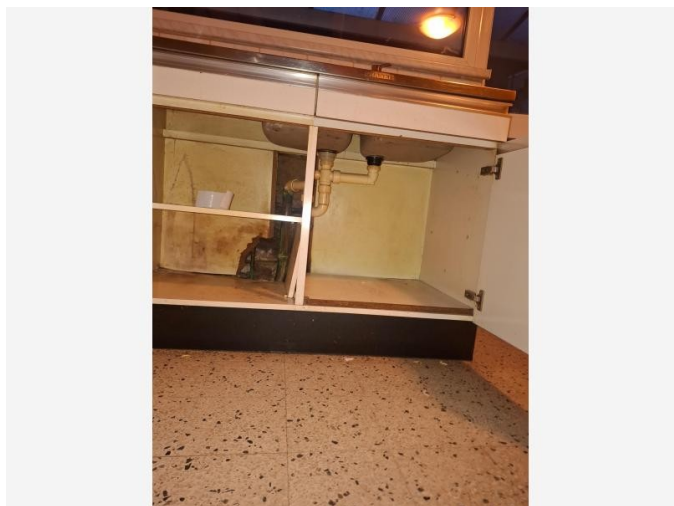
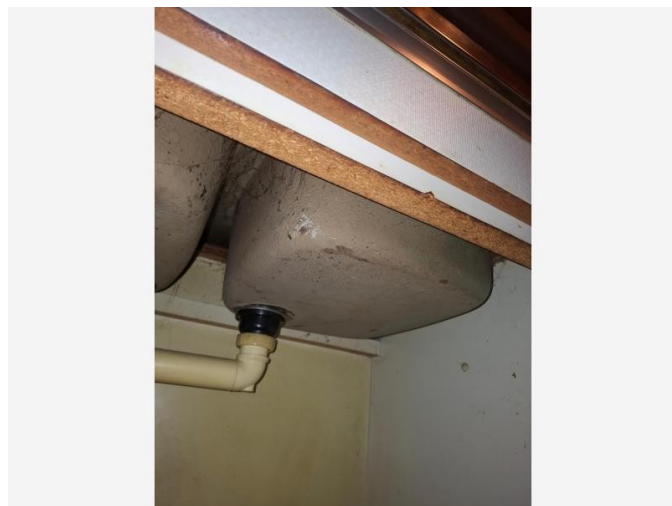
<b>Beschrijving</b>	Coating spoelbak
<b>Omgeving</b>	Binnen
<b>Primaire drager</b>	Sanitaire infrastructuur en uitrusting (toe- en afvoer)
<b>Bindmiddel van materiaal</b>	Coating
<b>Gebondenheid op basis van bindmiddel</b>	Hecht
<b>Hoeveelheid (gewicht - aantal)</b>	<ul style="list-style-type: none"><li>• 0,50 kg - 2 stuks</li></ul>
<b>Totaal gewicht</b>	1,00 kg
<b>Identificatiemethode</b>	Een monstername door de asbestdeskundige met laboanalyse door een asbestlabo.
<b>Destructieve handeling voor identificatie</b>	Nee
<b>Opmerking</b>	De hoeveelheid is een zo nauwkeurig mogelijke opmeting, waar evenwel kleine afwijkingen op mogelijk zijn.

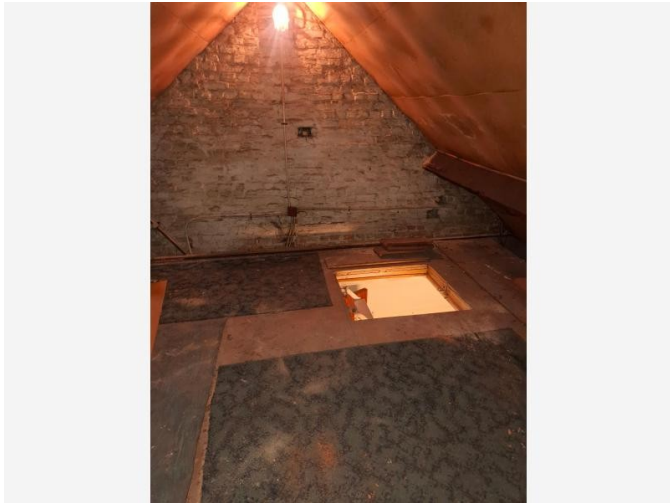
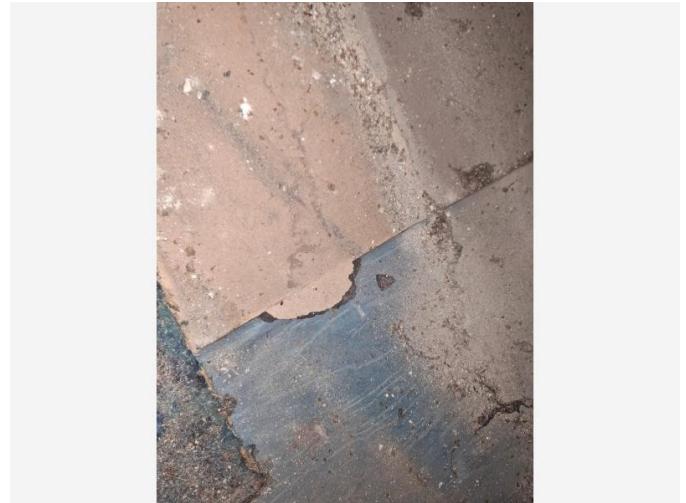
<b>Beschrijving</b>	Vinyl vloerzeil zolder
<b>Omgeving</b>	Binnen
<b>Primaire drager</b>	Vloer
<b>Bindmiddel van materiaal</b>	Karton - papier - viltachtig
<b>Gebondenheid op basis van bindmiddel</b>	Niet-hechtgebonden
<b>Hoeveelheid (oppervlakte - aantal)</b>	• 10,00 m <sup>2</sup> - 1 stuk
<b>Totale oppervlakte</b>	10,00 m <sup>2</sup>
<b>Identificatiemethode</b>	Een monstername door de asbestdeskundige met laboanalyse door een asbestlabo.
<b>Destructieve handeling voor identificatie</b>	Nee
<b>Opmerking</b>	De hoeveelheid is een schatting en kan afwijken van de werkelijke toestand.

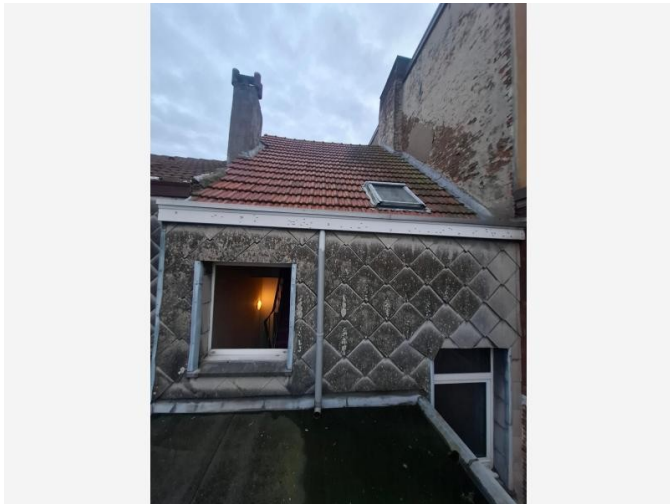
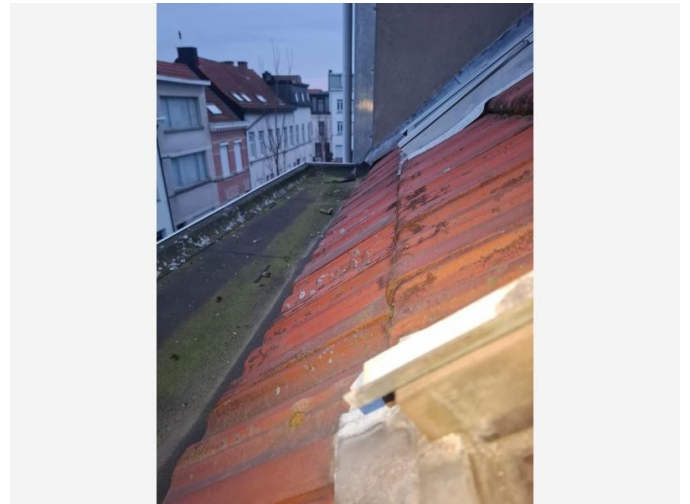
### Fiche 17: Dakbedekking in dakpannen (niet verdacht)

Beschrijving	Notitie	Terug te vinden op plannen
Fiche 17: Dakbedekking in dakpannen (niet verdacht)	De dakbedekking is niet-asbestverdacht op het schuin dak.	-
Fiche 18: CV-ketel (niet verdacht)	De CV-brander bevat geen asbestverdachte materialen.	Plan 1.3: V-1 + V0: Andere materialen

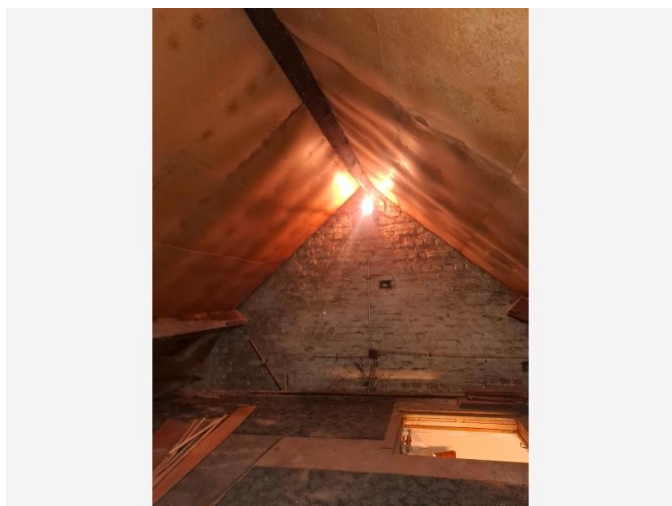
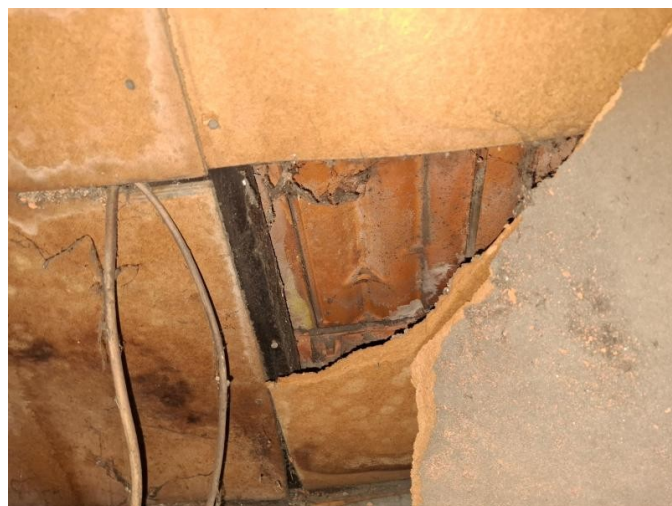
### Fiche 21: Onderdak - Niet van toepassing

Beschrijving	Notitie	Terug te vinden op plannen
Fiche 19: Liftinfrastructuur (niet aanwezig)	Er is geen liftinfrastructuur aanwezig op de inspectielocatie.	-
Fiche 20: Geen leidingisolatie aanwezig	-	-
Fiche 21: Onderdak - Niet van toepassing	Geen onderdak aanwezig aangezien het om een appartement gaat.	Plan 1.5: V1-V3: plafonds
Fiche 22: Mastiek ramen/deuren - Niet aanwezig	De hoeveelheid is een schatting en kan afwijken van de werkelijke toestand. De ramen en deuren in de woning bevatten geen mastiek, maar siliconen en deze zijn niet asbesthoudend.	Plan 1.3: V-1 + V0: Andere materialen
Fiche 23: Rookgaskanalen - niet inspecteerbaar	Mogelijks lopen er asbestverdachte materialen door de schouwen of in de muren. Deze zijn niet waarneembaar. Verder (destructief) onderzoek vereist.	Plan 1.1: V-1 + V0: muren Plan 1.4: V1-V3: muren
