# Asbestinventarisatetest

Stadionstraat 75, 2020 Antwerpen

Attestnummer : 20260203-000036.000

Uitgegeven op : 03.02.2026

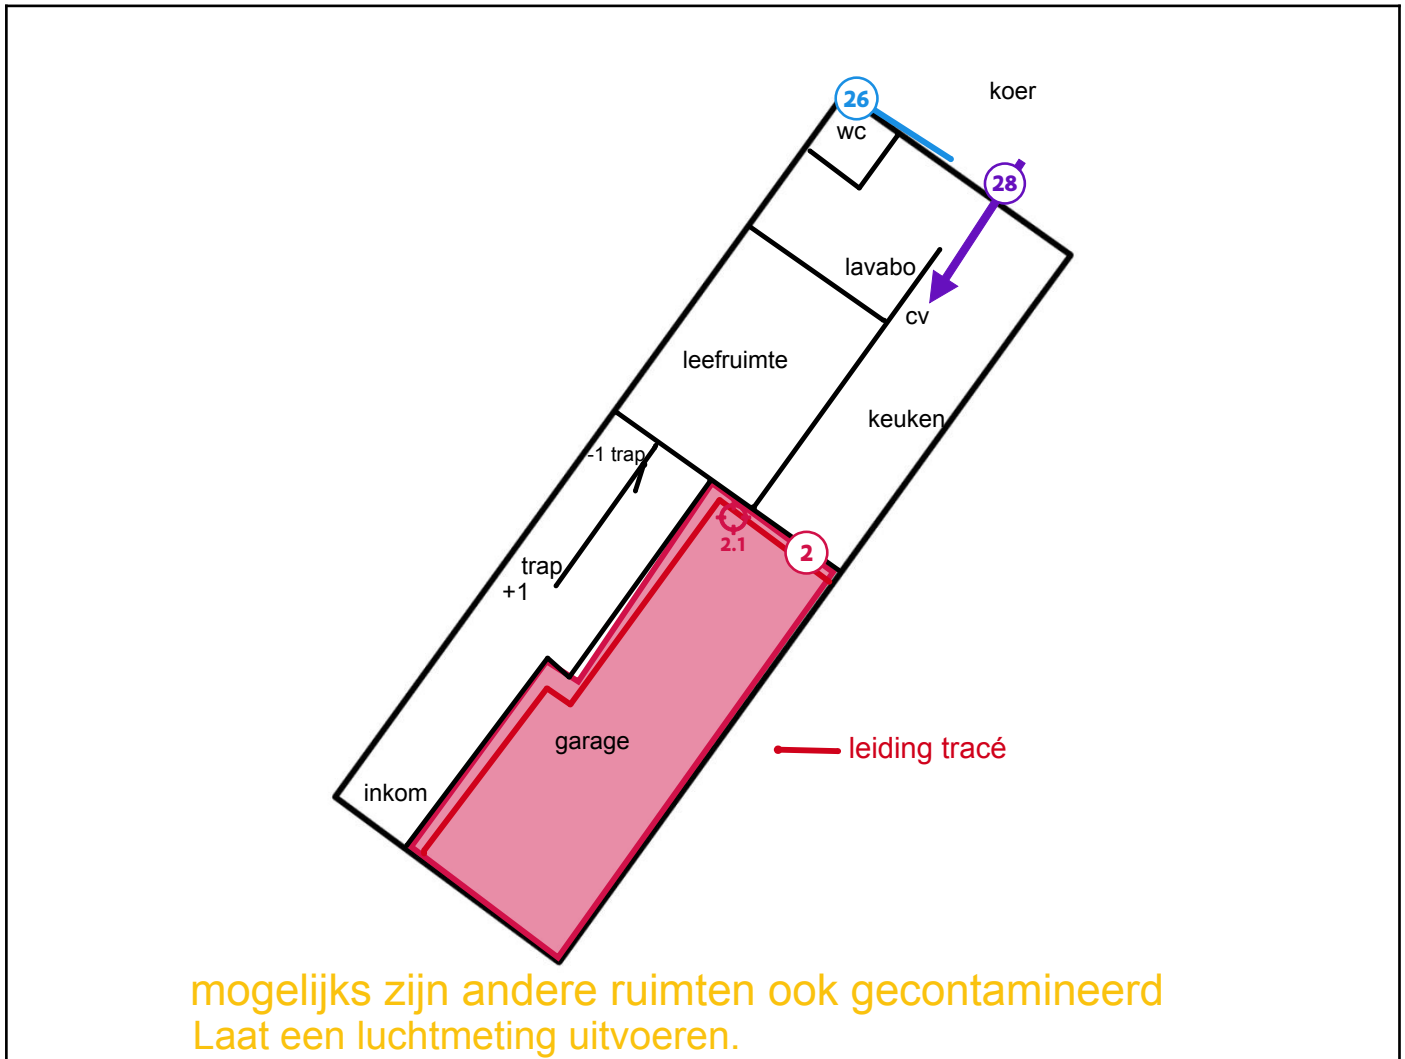
## Plan 1.3: Gelijkvloers

Beschrijving	Type	Actie
2. Contamineerde ruimte te vermijden	Asbestmateriaal	Dringend verwijderen
2.1 Code: S_2026_0000448_0005	Puntmonster	-
26. Crepi koer (met staalname)	Geen asbest	-
28. CV-ketel/boiler keuken gelijkvloers (2009)	Overige ruimte of materiaal	-

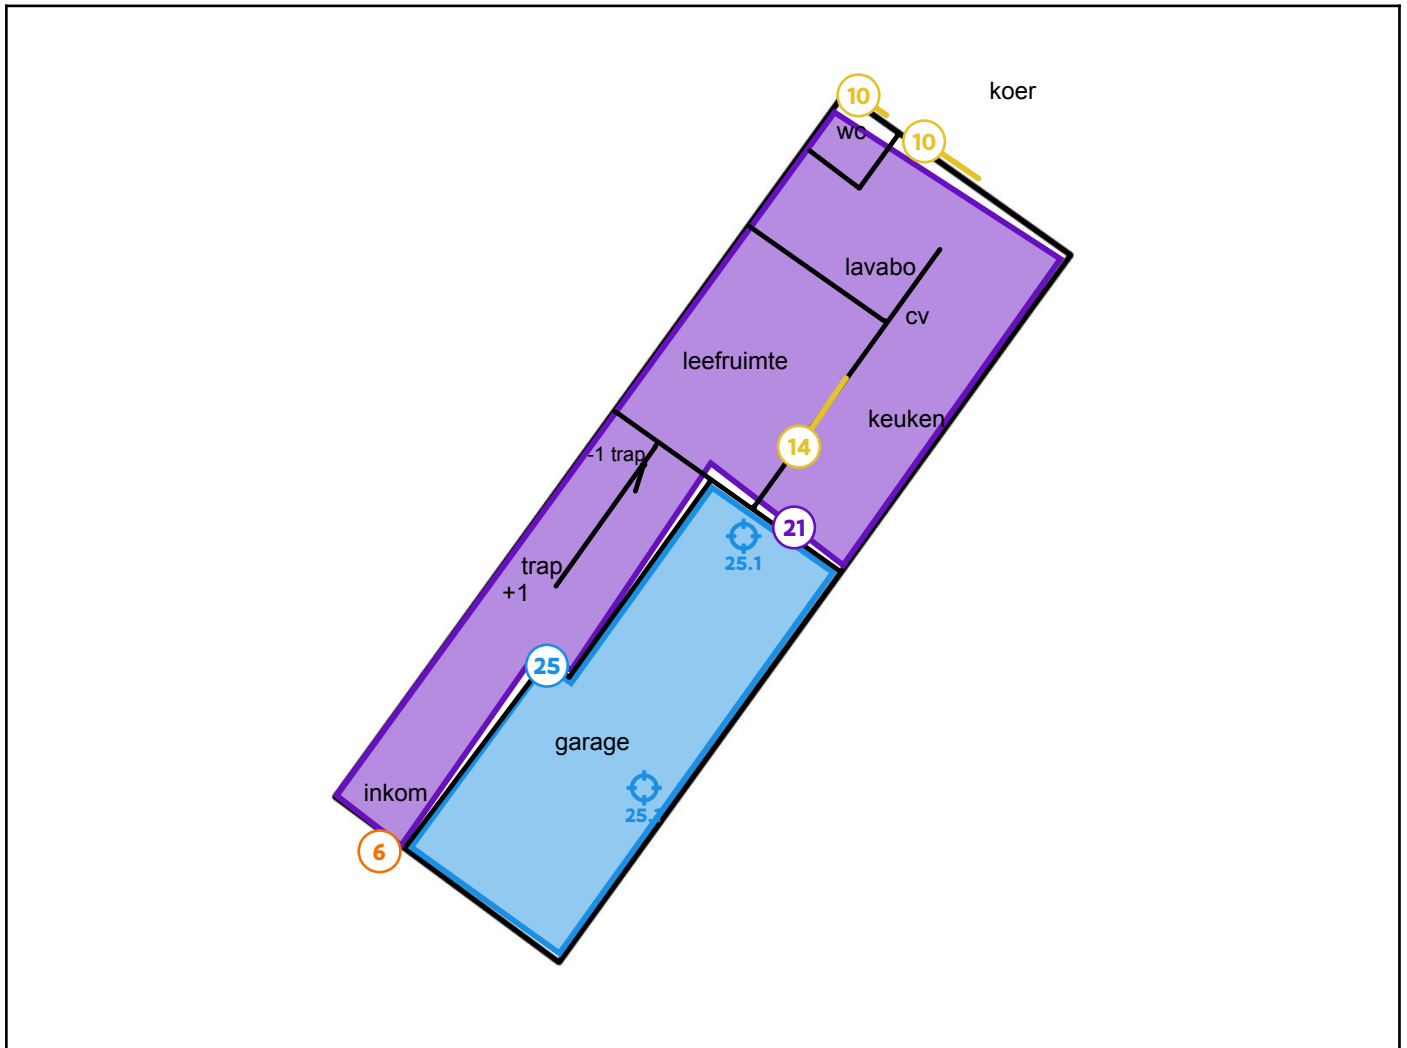
# Plan 1.5: Gelijkvloers

Beschrijving	Type	Actie
6. Kit rond deurbel (visueel)	Asbestmateriaal	Verwijderen
10. Stopverf houten ramen achterzijde(staalname)	Asbestmateriaal	Zorgvuldig beheren
14. Stopverf houten raam binnen gelijkvloers (visueel)	Asbestmateriaal	Zorgvuldig beheren
21. Valse plafonds	Advies	-
25. Plafondpleister (staalname)	Geen asbest	-
25.1 Code: S_2026_0000448_0002	Mengmonster	-

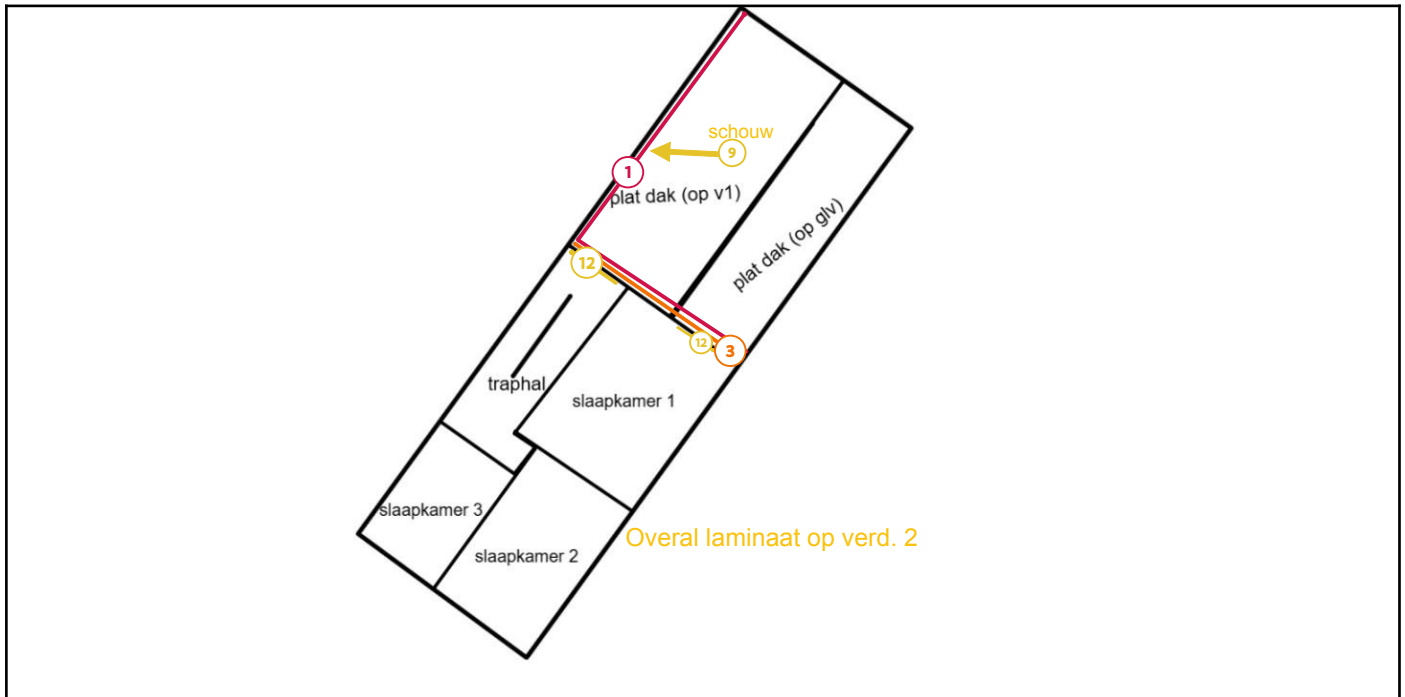
## Plan 1.11: Verd. 2

Beschrijving	Type	Actie
1. Slab/sediment plat dak + dakgoot (leien)	Asbestmateriaal	Dringend verwijderen
3. Gevelleien achtergevel (visueel)	Asbestmateriaal	Verwijderen
9. Roetluiken met houder (visueel)	Asbestmateriaal	Zorgvuldig beheren
12. Kit tussen raamkaders en glas aluminium ramen (visueel)	Asbestmateriaal	Zorgvuldig beheren
23. laminaat vloer	Advies	-

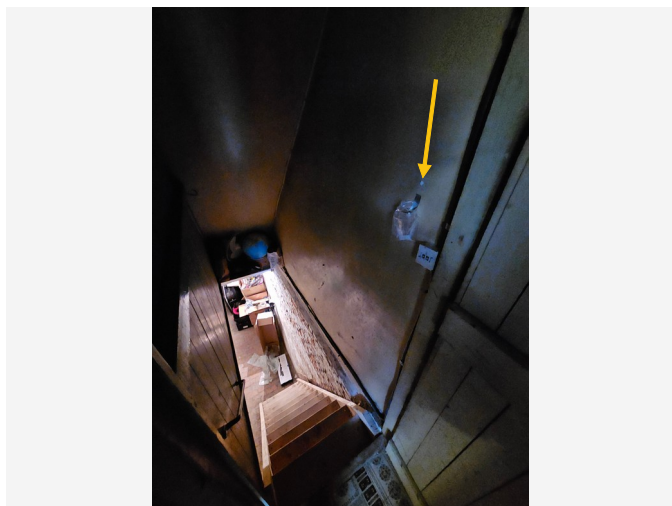
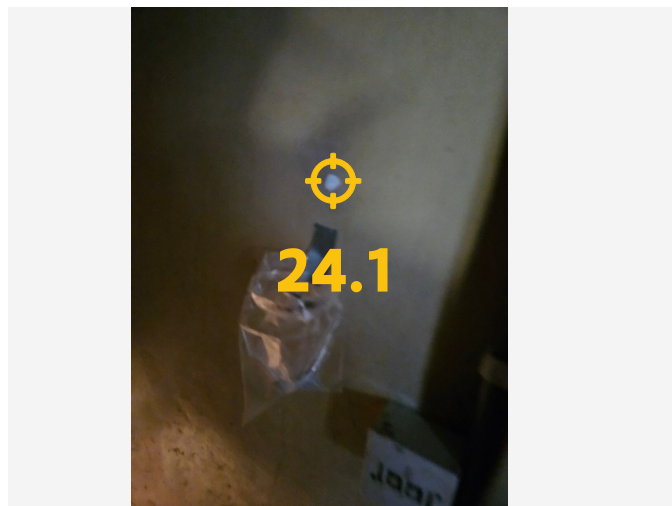
Basis voor advies	De asbestdeskundige beoordeelt het materiaal als niet-asbestverdacht.
Primaire drager	Vloer

Geen asbest

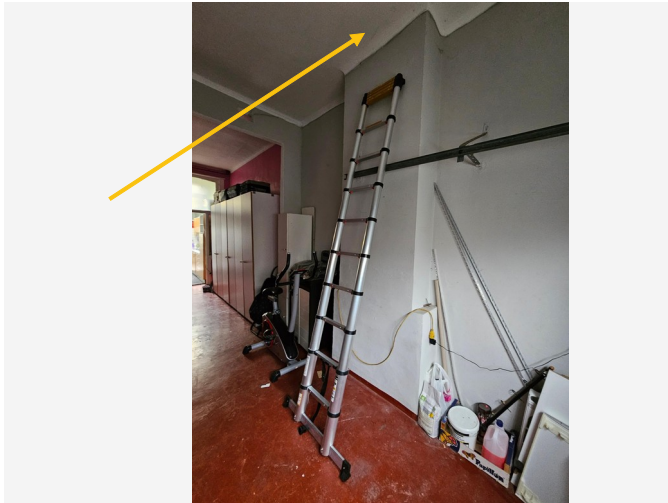
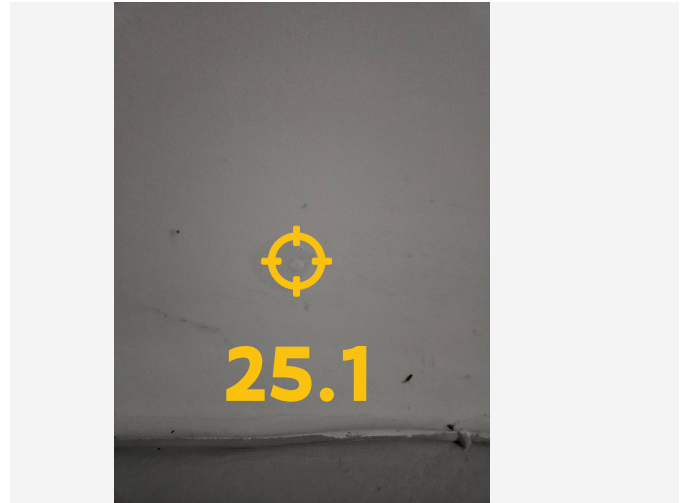
## Fiche 25: Plafondpleister (staalname)

Geen asbest

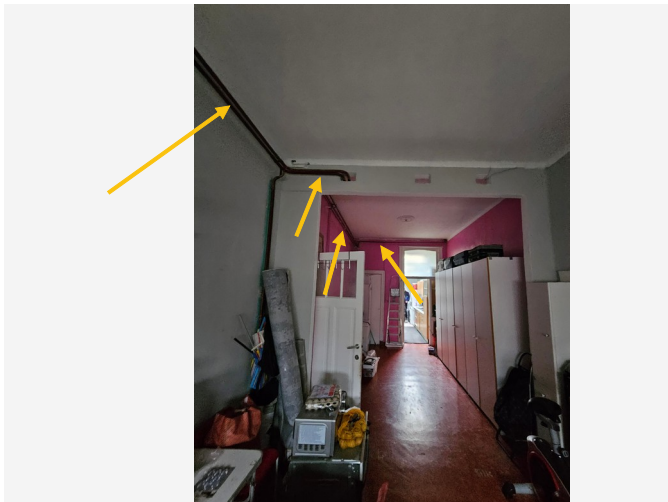
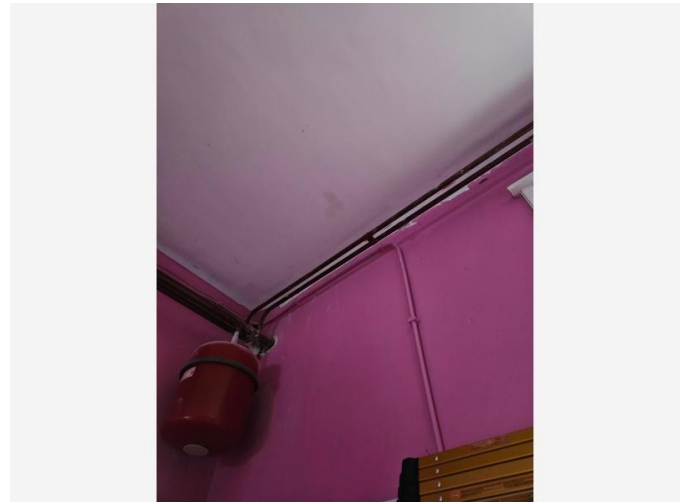
### Fiche 31: Leidingisolatie (verwijderd)

Beschrijving	Notitie	Terug te vinden op plannen
Fiche 30: liftinfrastructuur (niet aanwezig)	liftinfrastructuur (niet aanwezig) in het inspectie gebied.	-
Fiche 31: Leidingisolatie (verwijderd)	Leidingisolatie werd verwijderd (niet conform wetgeving) in de garage, deze ruimte is bijgevolg gecontamineerd zie afvalfiche.	-
