Asbestinventarisatetest

Kapucinessenstraat 33/001, 2000 Antwerpen

Attestnummer : 20260326-000510.000

Uitgegeven op : 26.03.2026

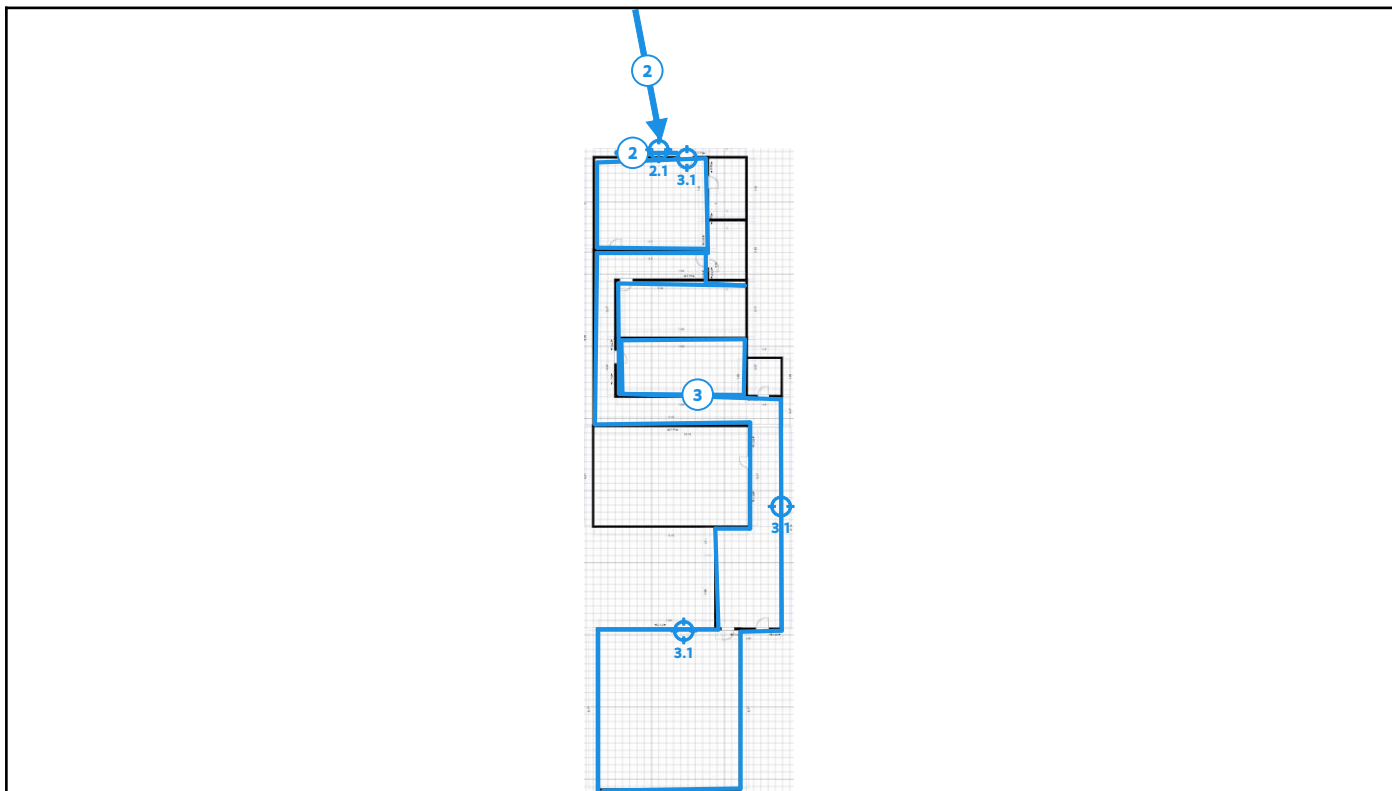
Plan 1.1: Plan appartement

Beschrijving	Type	Actie
2. Vensterbank type massal	Geen asbest	-
2.1 Code: MM03	Puntmonster	-
3. Pleisterwerk wanden	Geen asbest	-
3.1 Code: MM01	Mengmonster	-

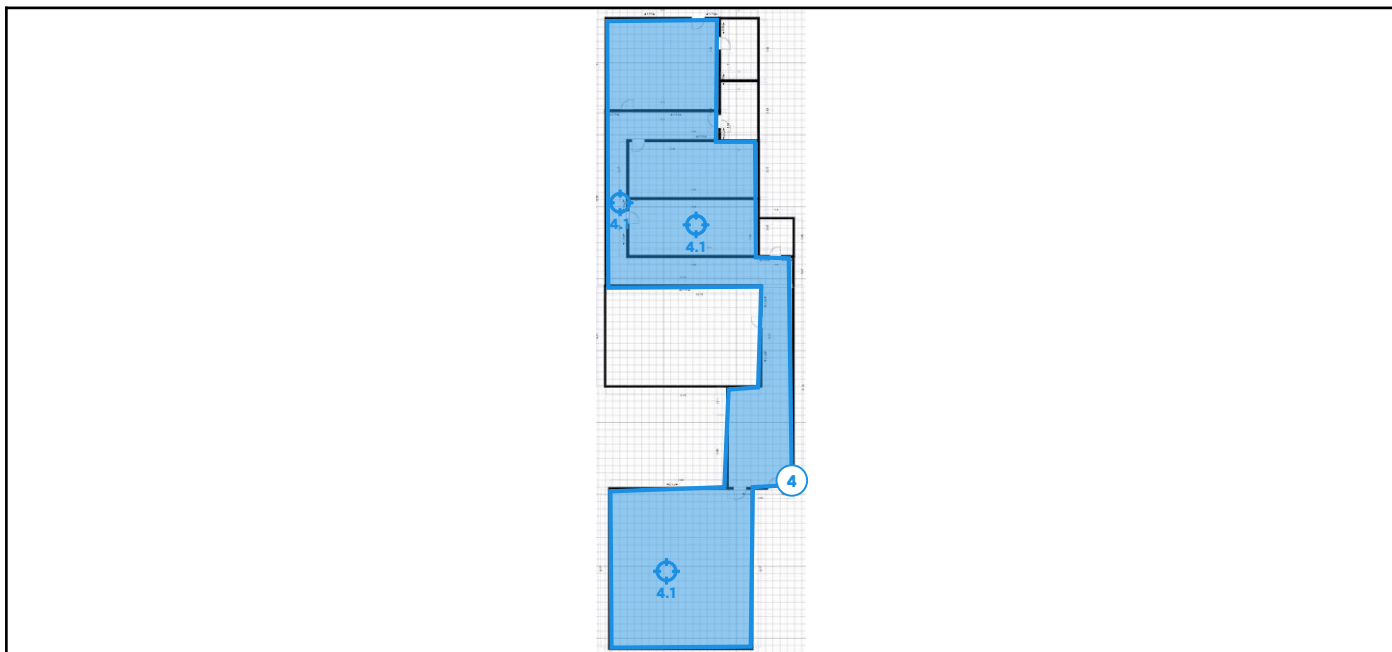
Plan 1.2: Plan appartement kopie

Beschrijving	Type	Actie
4. Pleisterwerk plafonds	Geen asbest	-
4.1 Code: MM02	Mengmonster	-
