# Asbestinventarisatetest

Confortalei 51, 2100 Antwerpen

Attestnummer : 20260326-000437.000

Uitgegeven op : 26.03.2026

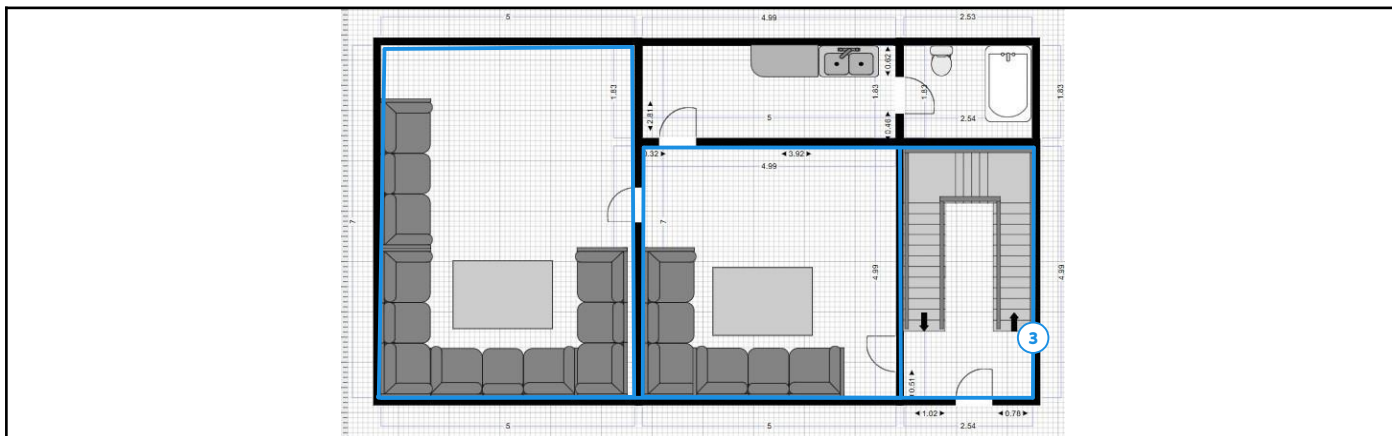
## Plan 1.3: Plan gelijkvloers

Beschrijving	Type	Actie
3. Pleisterwerk wanden	Geen asbest	-

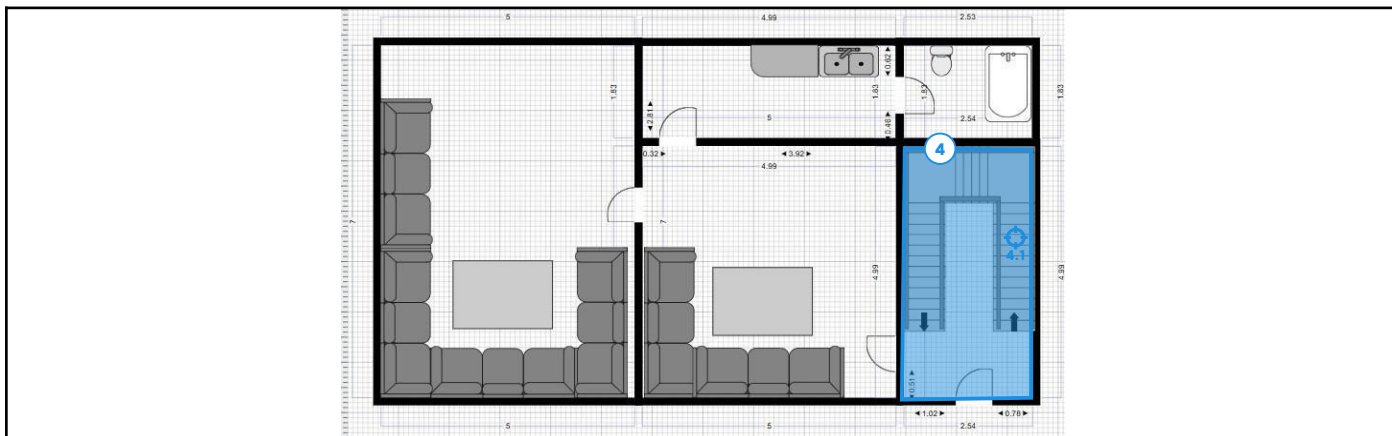
## Plan 1.4: Plan gelijkvloers kopie

Beschrijving	Type	Actie
4. Pleisterwerk plafonds	Geen asbest	-
4.1 Code: MM02	Mengmonster	-

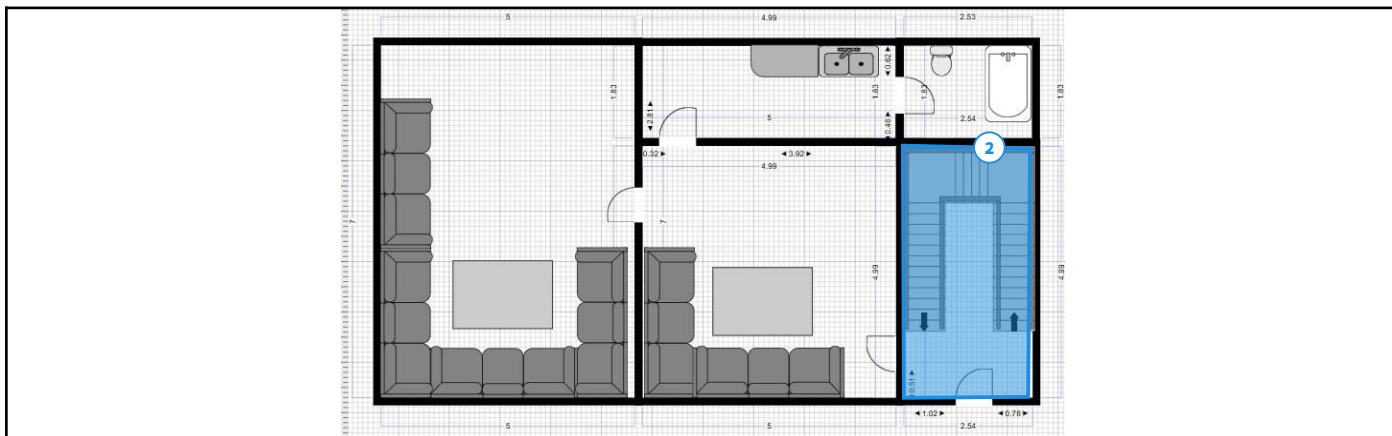
## Plan 1.5: Plan gelijkvloers kopie

Beschrijving	Type	Actie
2. Vinyl	Geen asbest	-

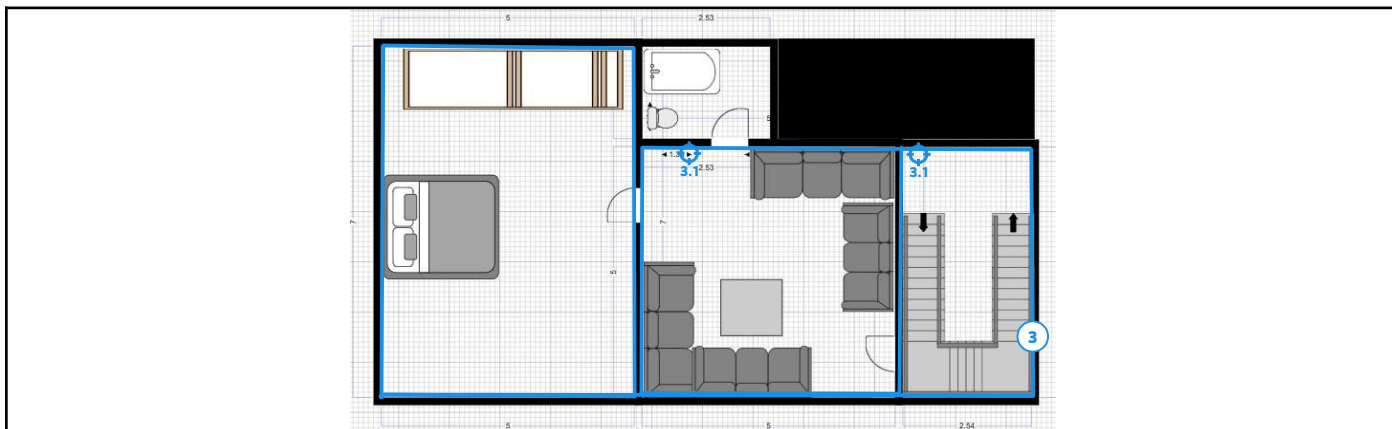
## Plan 1.6: Plan 1ste verdieping

Beschrijving	Type	Actie
3. Pleisterwerk wanden	Geen asbest	-
3.1 Code: MM01	Mengmonster	-

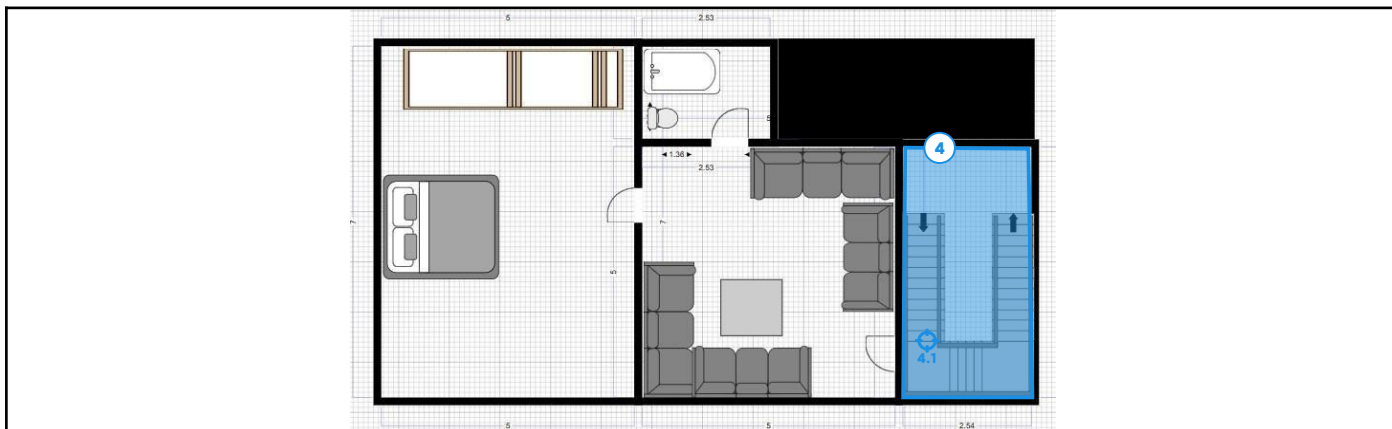
## Plan 1.7: Plan 1ste verdieping kopie

Beschrijving	Type	Actie
4. Pleisterwerk plafonds	Geen asbest	-
4.1 Code: MM02	Mengmonster	-

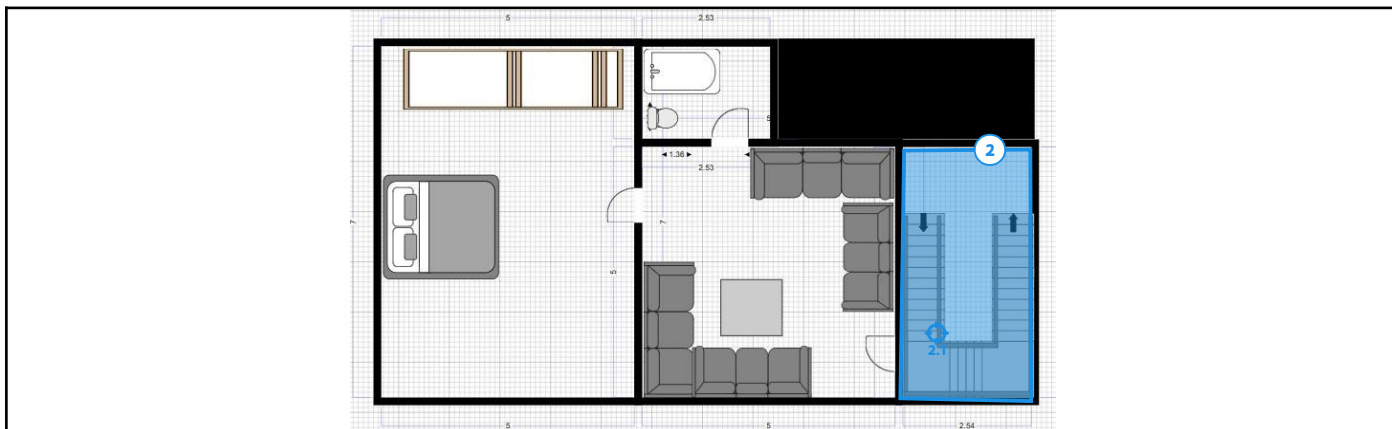
## Plan 1.8: Plan 1ste verdieping kopie

Beschrijving	Type	Actie
2. Vinyl	Geen asbest	-
2.1 Code: MM03	Puntmonster	-

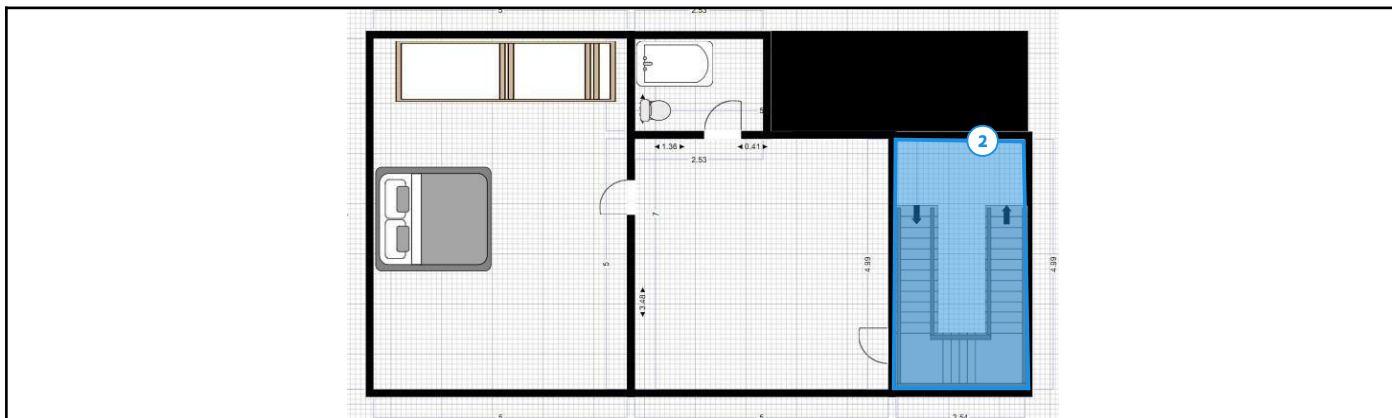
## Plan 1.9: Plan 2de verdieping kopie kopie

Beschrijving	Type	Actie
2. Vinyl	Geen asbest	-

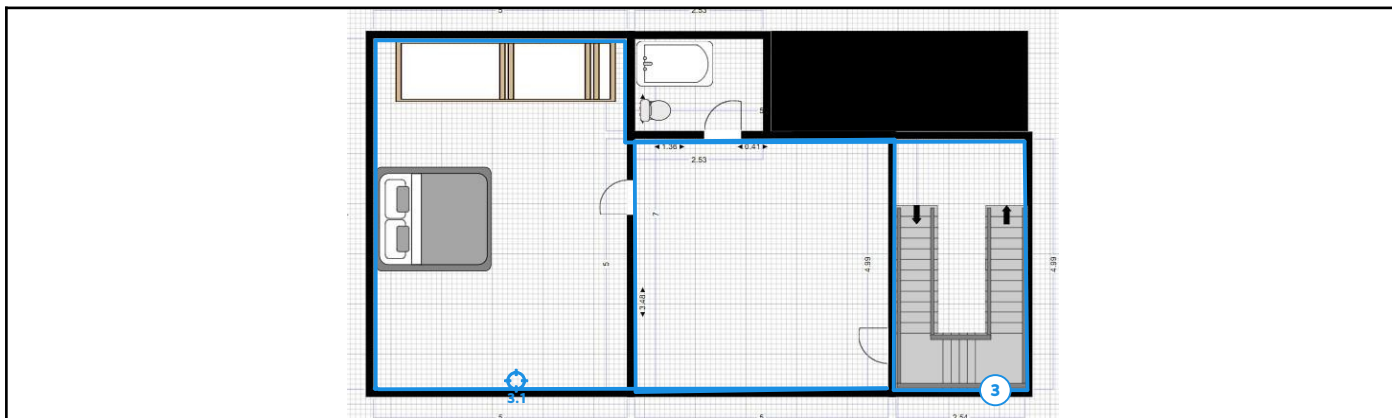
## Plan 1.10: Plan 2de verdieping

Beschrijving	Type	Actie
3. Pleisterwerk wanden	Geen asbest	-
3.1 Code: MM01	Mengmonster	-

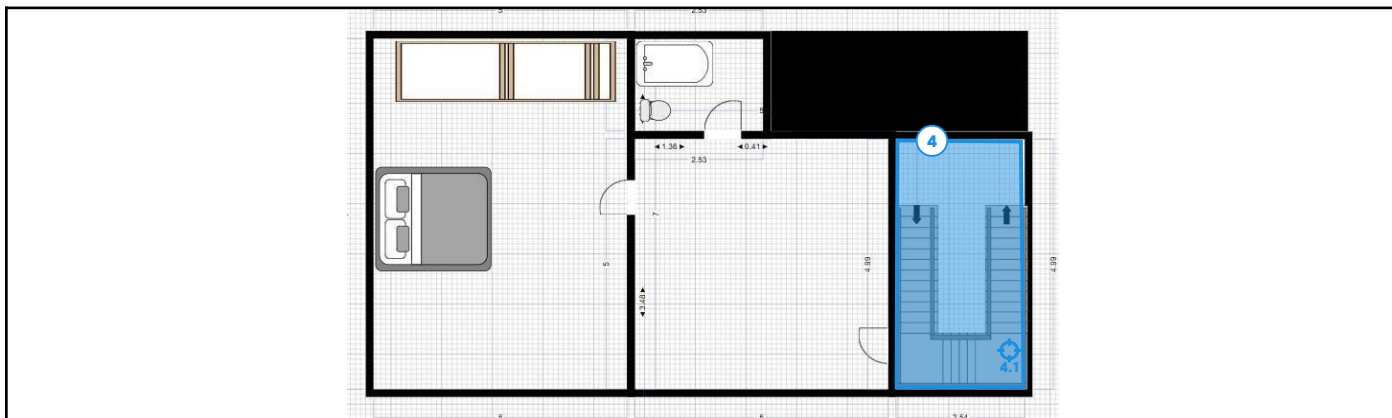
## Plan 1.11: Plan 2de verdieping kopie

Beschrijving	Type	Actie
4. Pleisterwerk plafonds	Geen asbest	-
4.1 Code: MM02	Mengmonster	-

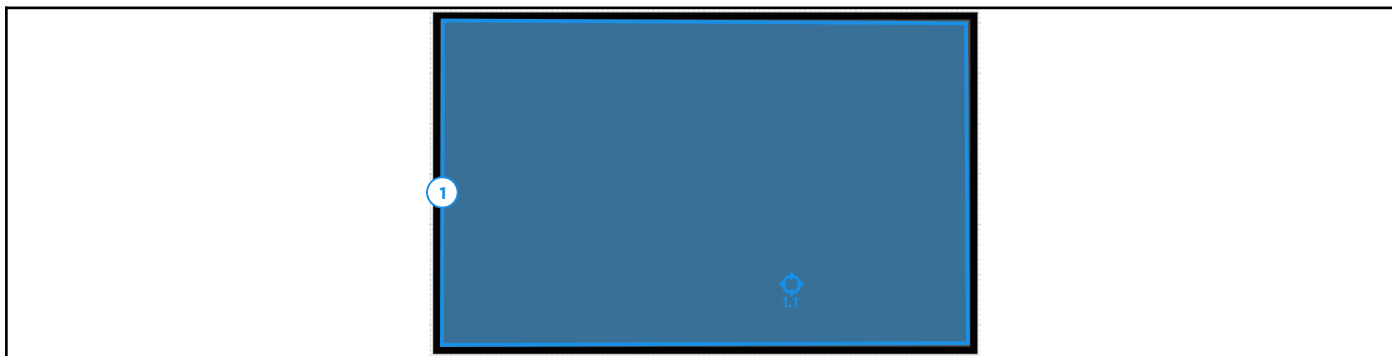
## Plan 1.12: Plan dak

Beschrijving	Type	Actie
1. Roofing	Geen asbest	-
1.1 Code: MM04	Puntmonster	-
