Asbestinventarisatetest

Steenstraat 57, 2180 Antwerpen

Attestnummer : 20230822-000164.000

Uitgegeven op : 22.08.2023

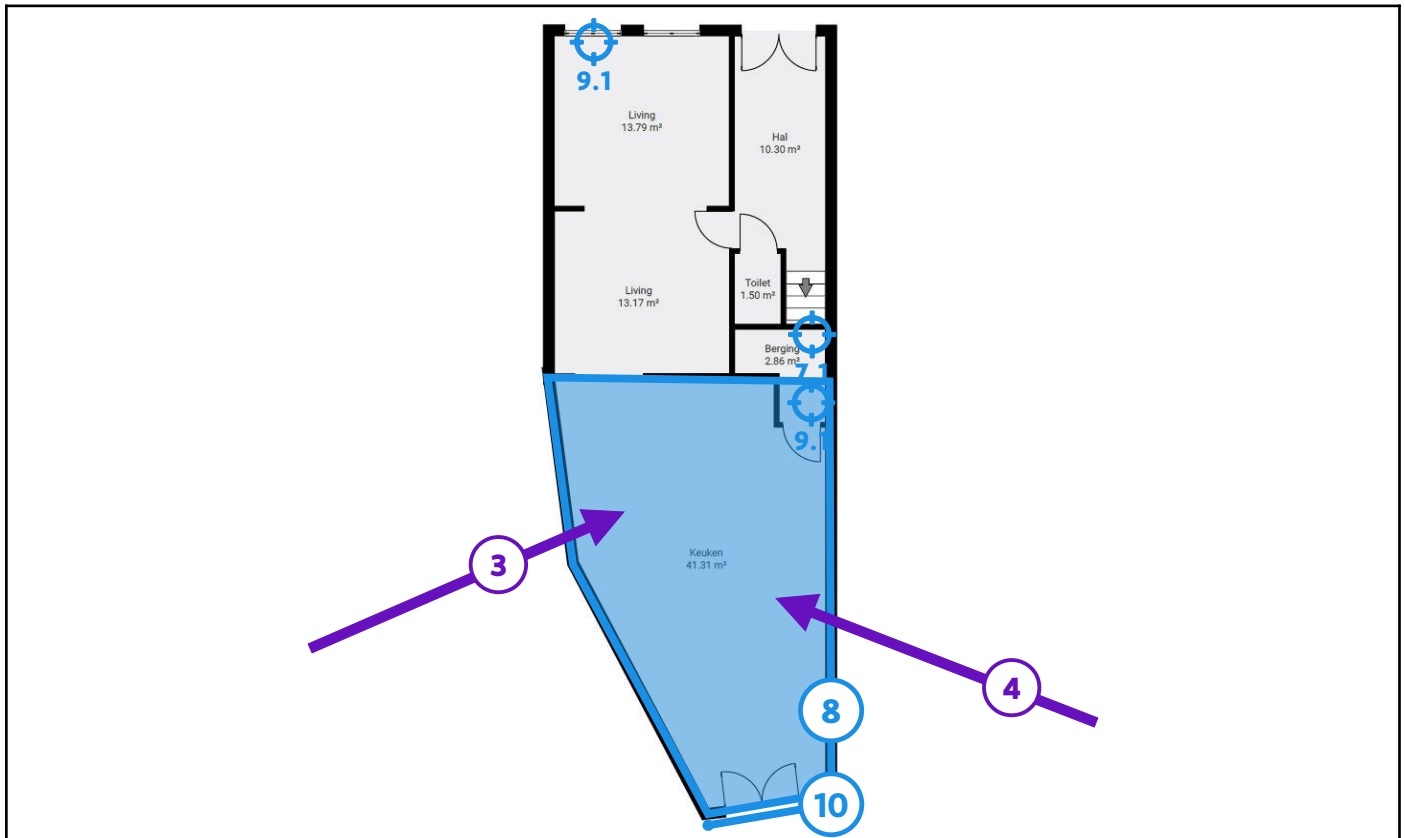
Plan 1.2: verdieping +0

Beschrijving	Type	Actie
3. verlaagde plafonds	Advies	-
4. onderliggende lagen roofing	Advies	-
7. pleisterwerk plafonds	Geen asbest	-
7.1 Code: 230815-034-002	Mengmonster	-
8. roofing plat dak	Geen asbest	-
9. pleisterwerk muren	Geen asbest	-
9.1 Code: 230815-034-001	Mengmonster	-
10. crépi achtergevel	Geen asbest	-

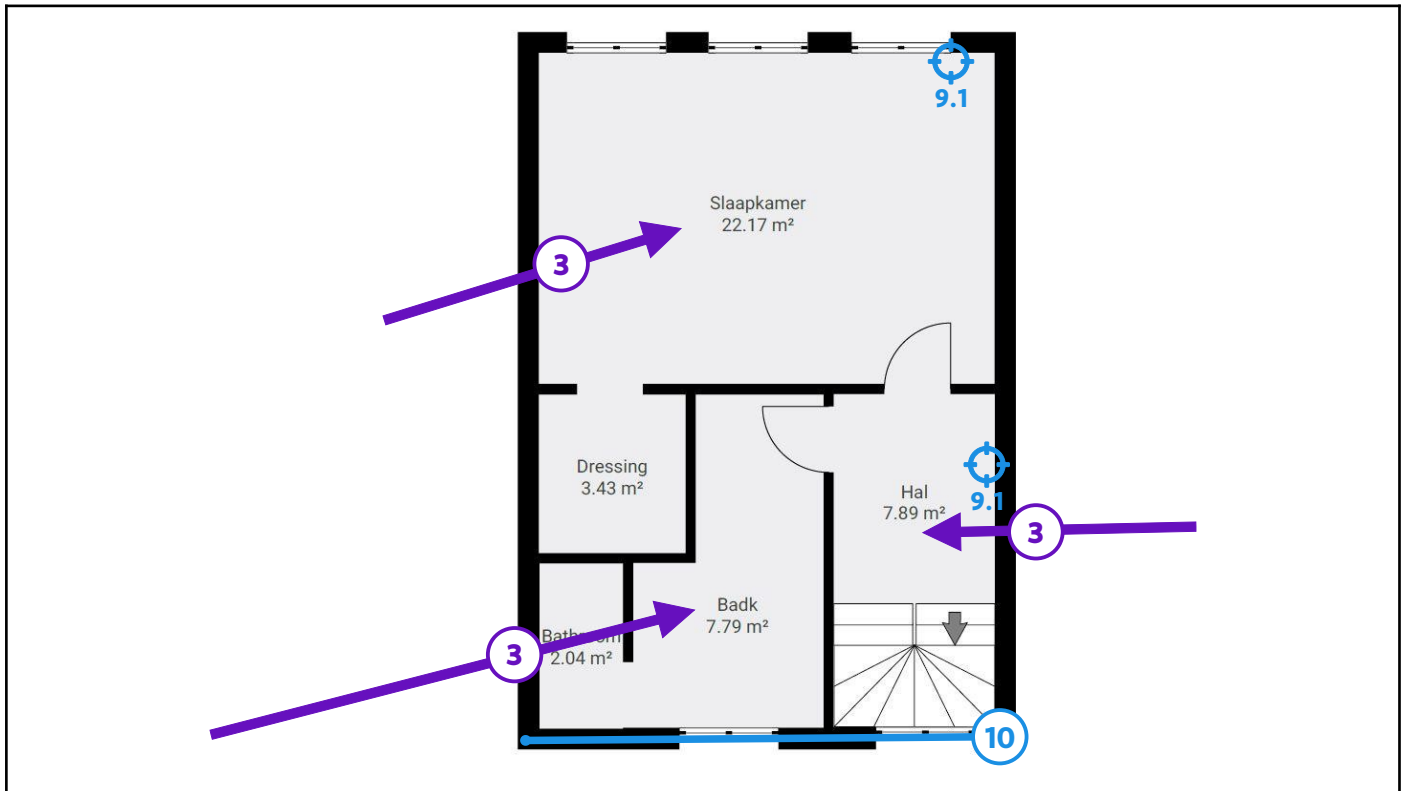
Plan 1.3: verdieping +1

Beschrijving	Type	Actie
3. verlaagde plafonds	Advies	-
9. pleisterwerk muren	Geen asbest	-
9.1 Code: 230815-034-001	Mengmonster	-
10. crépi achtergevel	Geen asbest	-

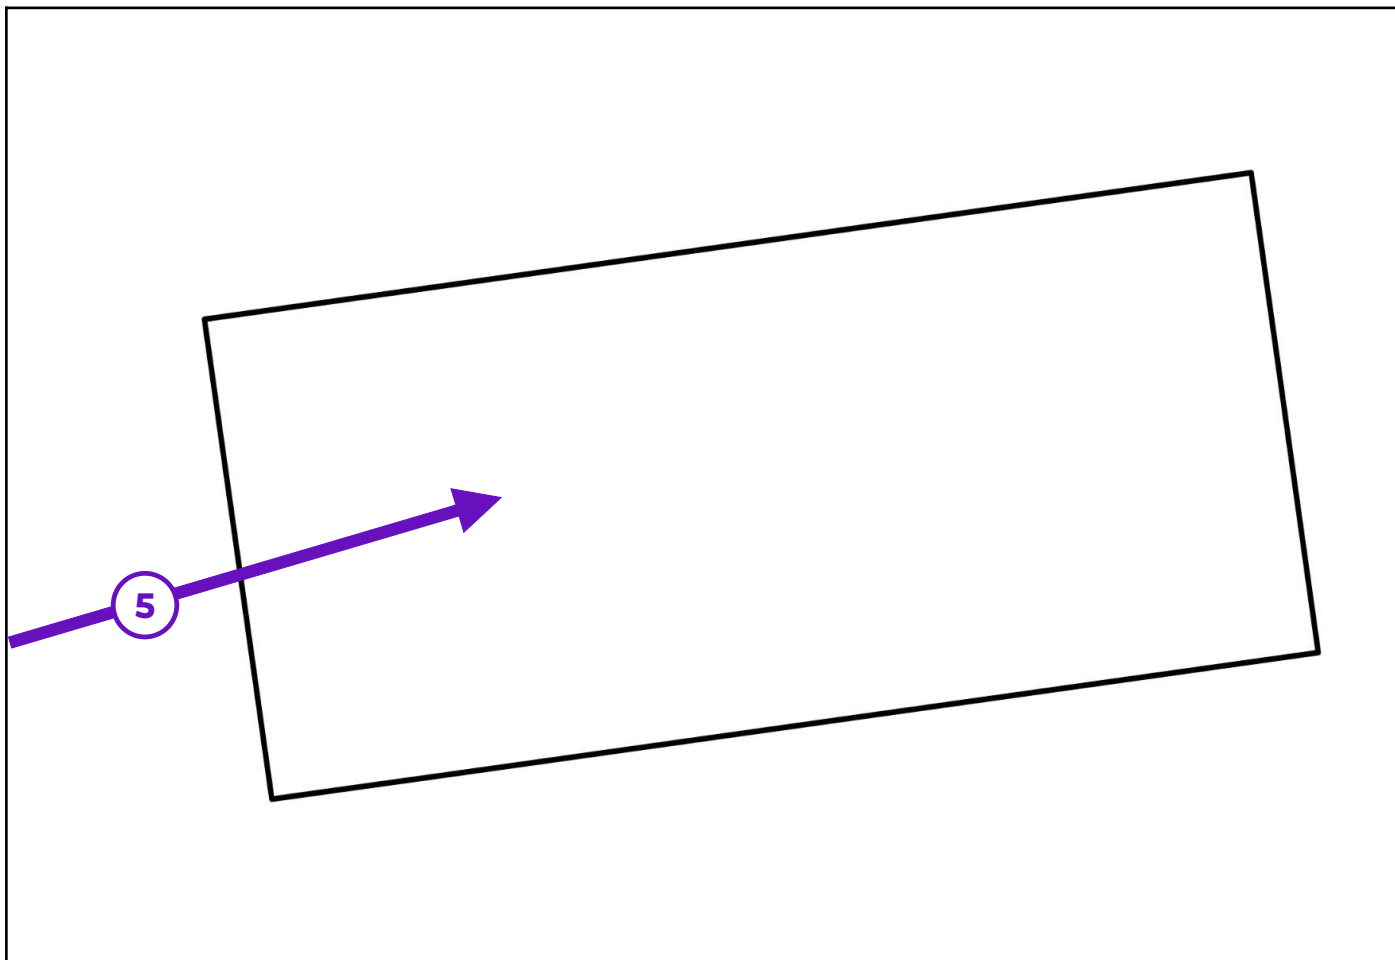
Plan 2.1: Bijgebouw - afgebroken

Beschrijving	Type	Actie
5. afgebroken tuinhuis	Advies	-
