Asbestinventarisatetest

Van Praetlei 125/101, 2170 Antwerpen

Attestnummer : **20260104-000083.000**

Uitgegeven op : **04.01.2026**

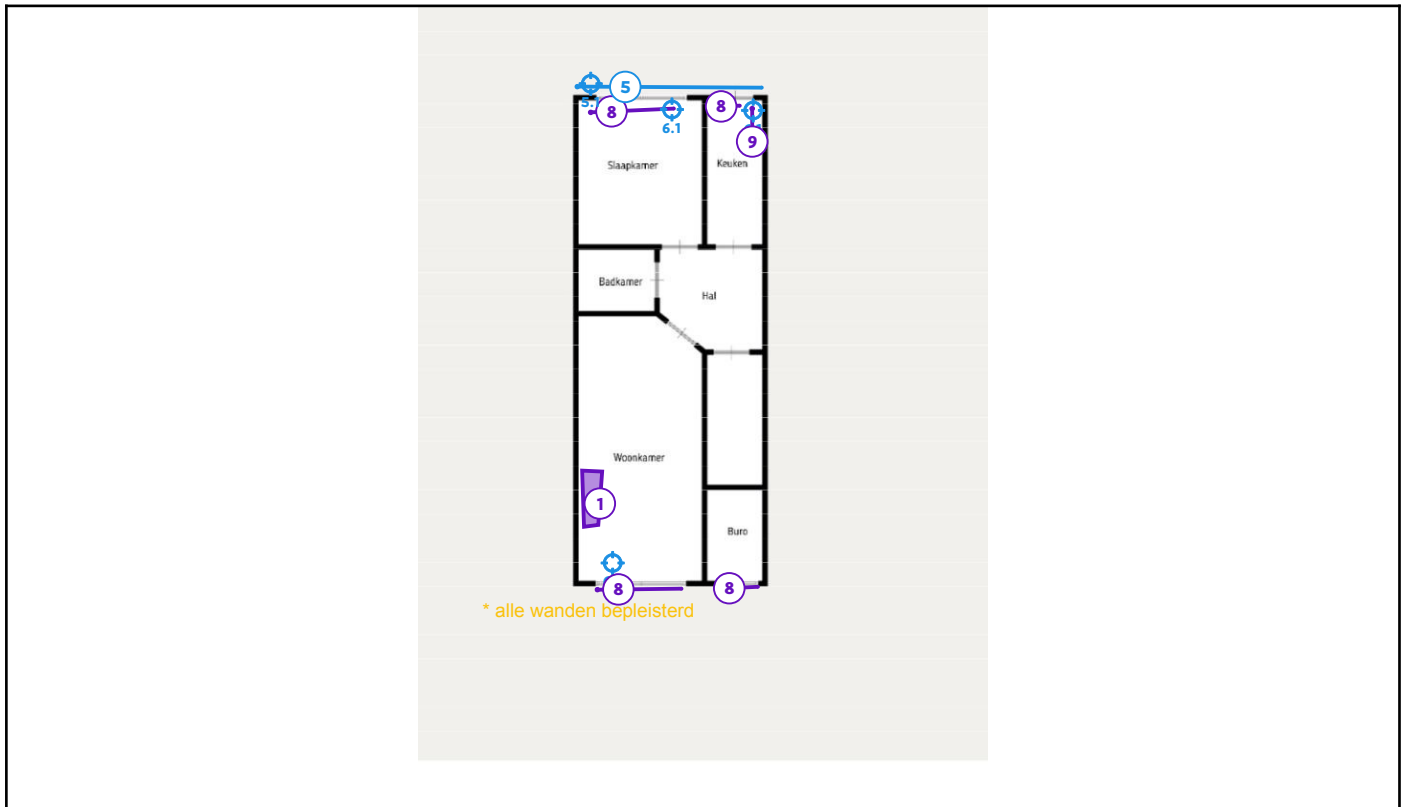
Plan 1.1: Plan APPARTEMENT

Beschrijving	Type	Actie
1. Schoorsteen rookgaskanaal	Beperking	-
5. Cementering wand	Geen asbest	-
5.1 Code: P01	Puntmonster	-
6. Pleisterwerk muren	Geen asbest	-
6.1 Code: M01	Mengmonster	-
8. Soepele raamkit - geen asbest	Overige ruimte of materiaal	-
9. Recente CV ketel	Overige ruimte of materiaal	-

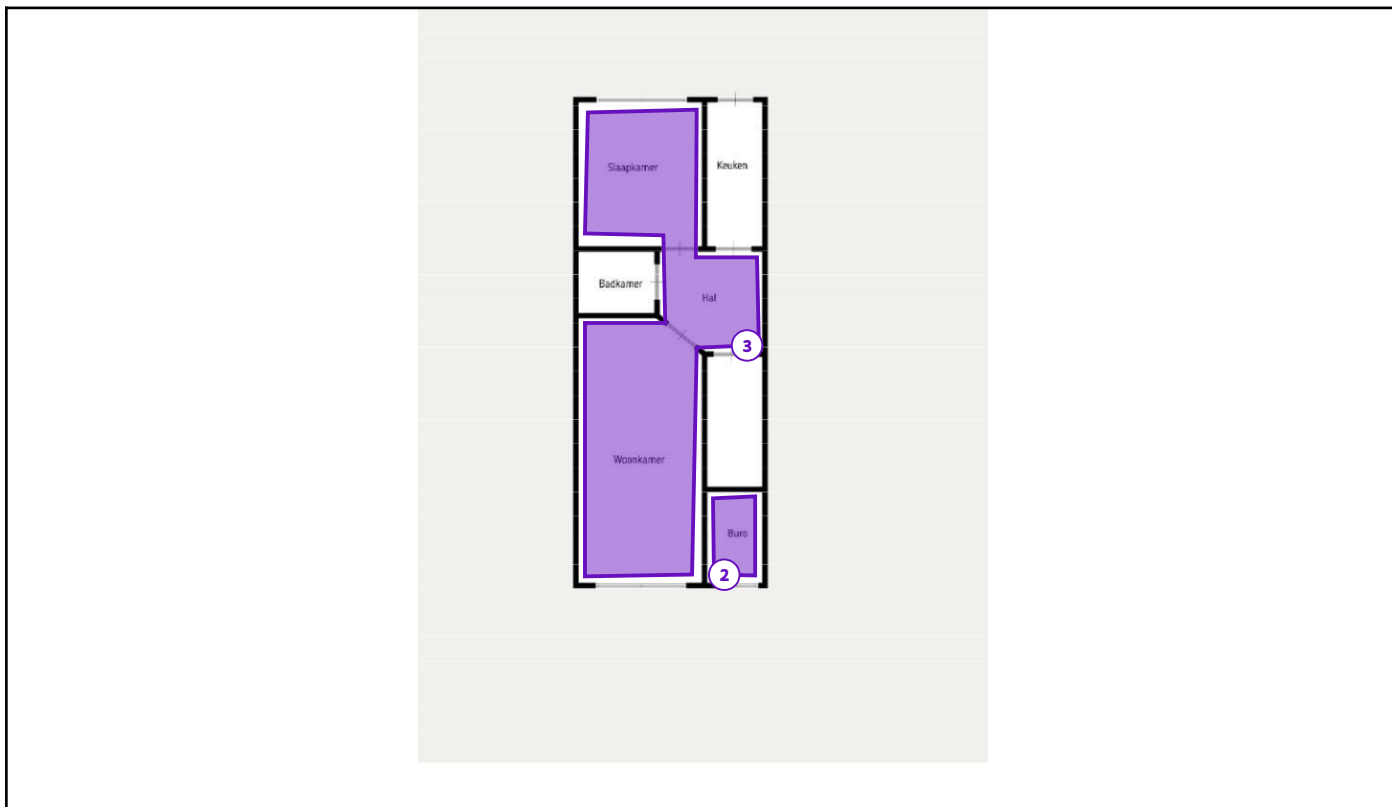
Plan 1.2: Plan APPARTEMENT Vloeren

Beschrijving	Type	Actie
2. Novilon - geen asbest	Advies	-
3. Laminaatvloeren	Advies	-

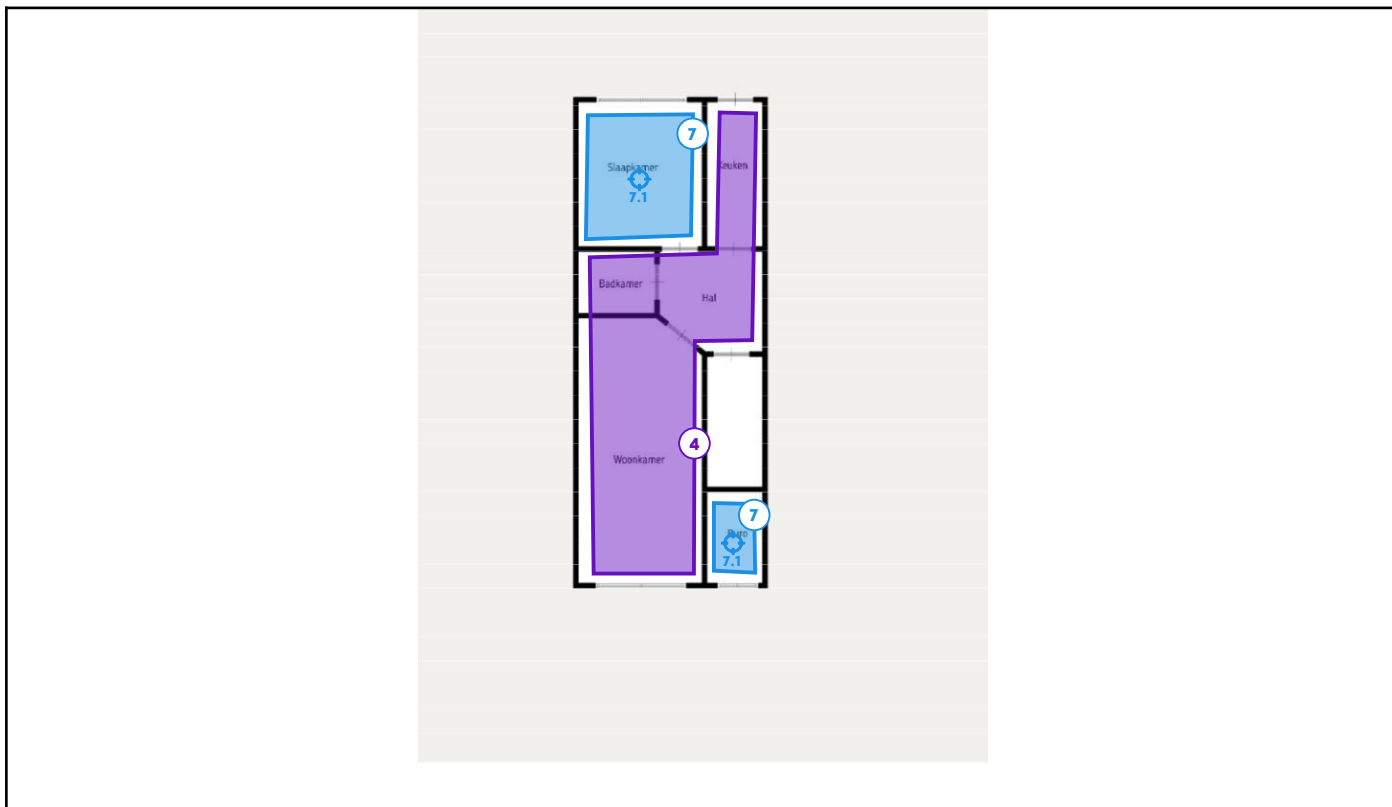
Plan 1.3: Plan APPARTEMENT plafond

Beschrijving	Type	Actie
4. Gipsplaat plafond	Advies	-
7. Pleisterwerk plafonds	Geen asbest	-
7.1 Code: M02	Mengmonster	-
