# Asbestinventarisatetest

Van Praetlei 125/001, 2170 Antwerpen

Attestnummer : **20260104-000084.000**

Uitgegeven op : **04.01.2026**

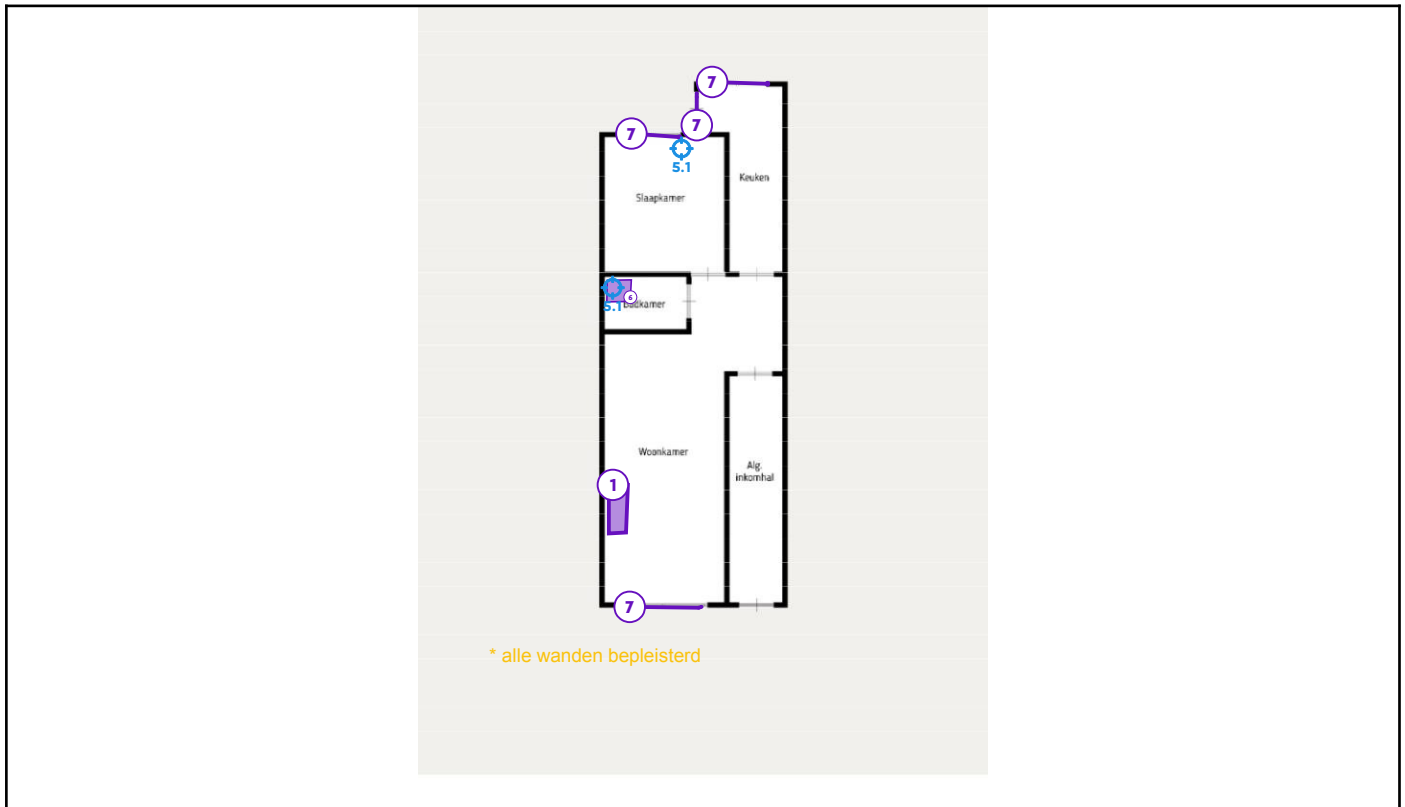
# Plan 1.1: Plan appartement

Beschrijving	Type	Actie
1. Schoorsteen rookgaskanaal	Beperking	-
5. Pleisterwerk muren	Geen asbest	-
5.1 Code: M01	Mengmonster	-
6. CV ketel	Overige ruimte of materiaal	-
7. Soepele raamkit - geen asbest	Overige ruimte of materiaal	-

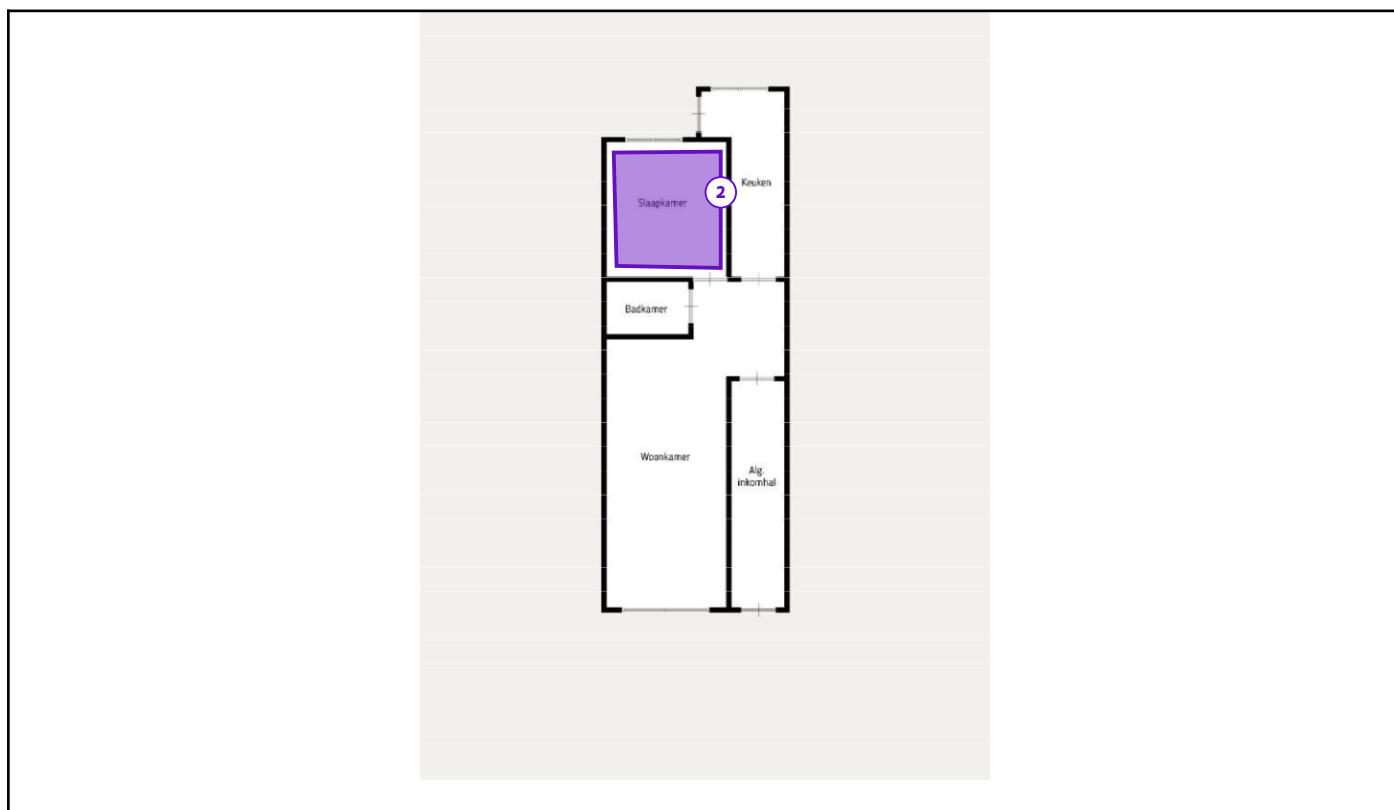
## Plan 1.2: Plan APPARTEMENT vloeren

Beschrijving	Type	Actie
2. Novilon - geen asbest	Advies	-

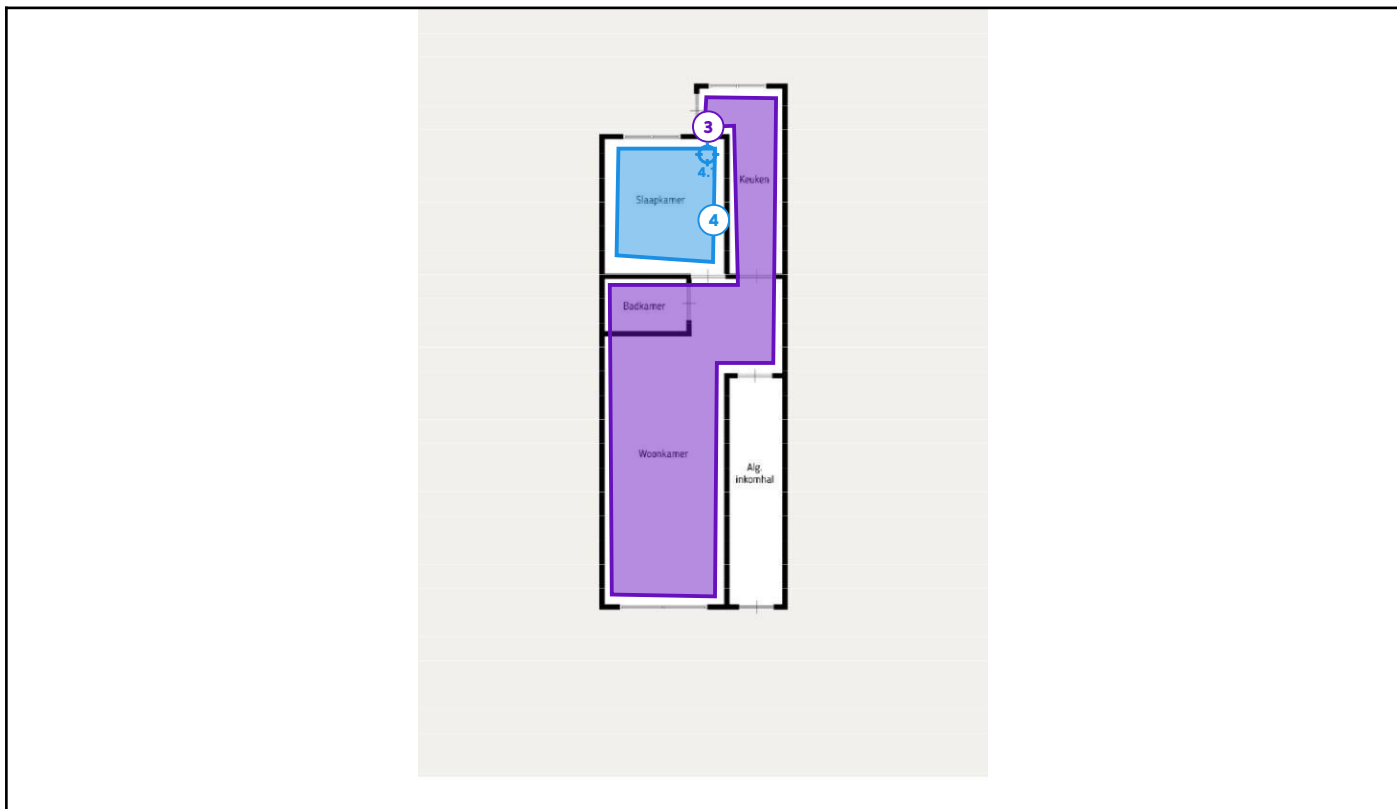
## Plan 1.3: Plan appartement plafond

Beschrijving	Type	Actie
3. Gipsplaat plafond	Advies	-
4. Pleisterwerk plafonds	Geen asbest	-
4.1 Code: M02	Puntmonster	-
