Asbestinventarisatetest

Van Praetlei 125/201, 2170 Antwerpen

Attestnummer : 20260104-000080.000

Uitgegeven op : 04.01.2026

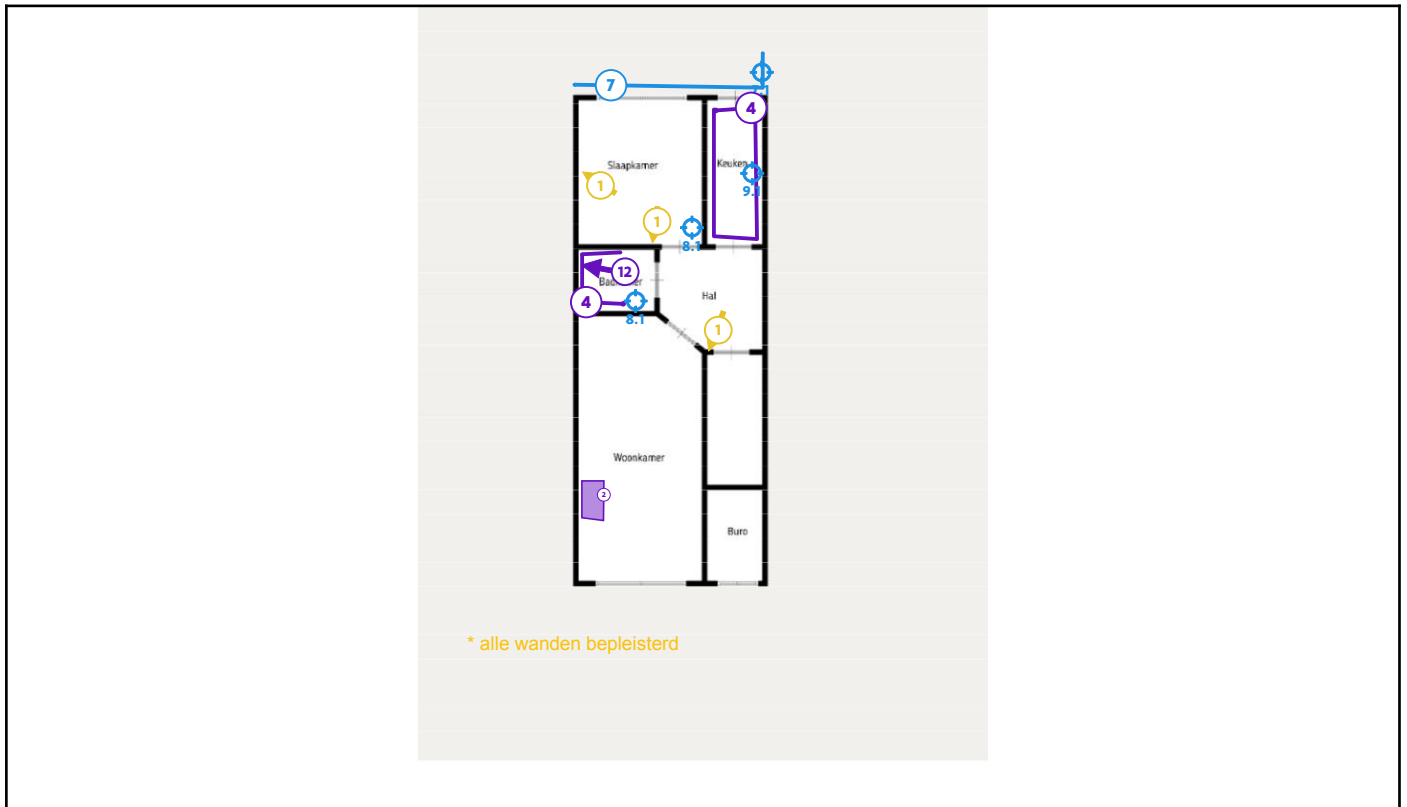
Plan 1.1: Print snip

Beschrijving	Type	Actie
1. Bakeliet schakelaars/stopcontacten	Asbestmateriaal	Zorgvuldig beheren
2. Schoorsteen rookgaskanaal	Beperking	-
4. Tegellijm - gelijkde wandtegels	Advies	-
7. Cementering wand	Geen asbest	-
7.1 Code: P02	Puntmonster	-
8. Pleisterwerk muren	Geen asbest	-
8.1 Code: M01	Mengmonster	-
9. Anti-dreun sticker onder spoelbak	Geen asbest	-
9.1 Code: P01	Puntmonster	-

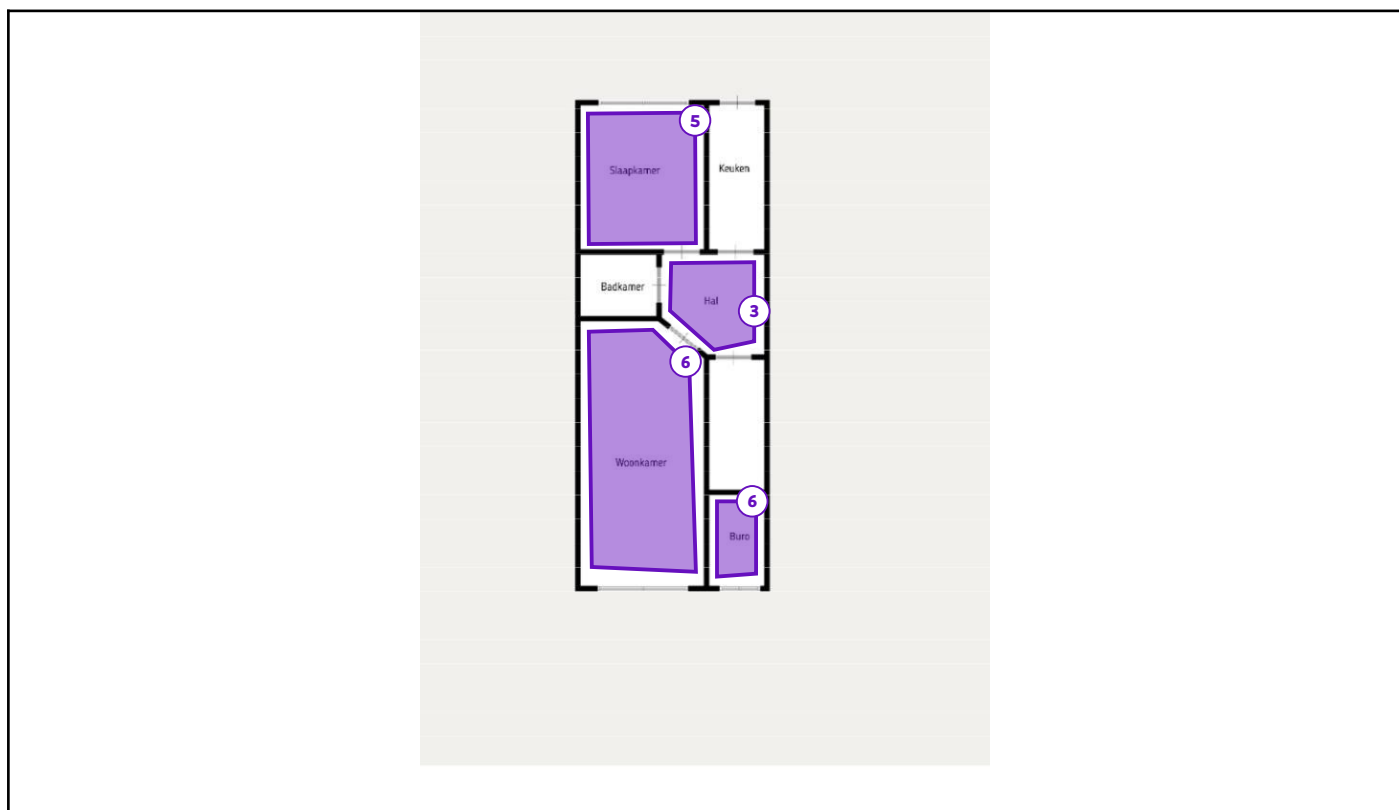
Plan 1.2: Plan APPARTEMENT Vloeren

Beschrijving	Type	Actie
3. *Parketvloer	Advies	-
5. Novilon - geen asbest	Advies	-
6. Laminaatvloeren	Advies	-

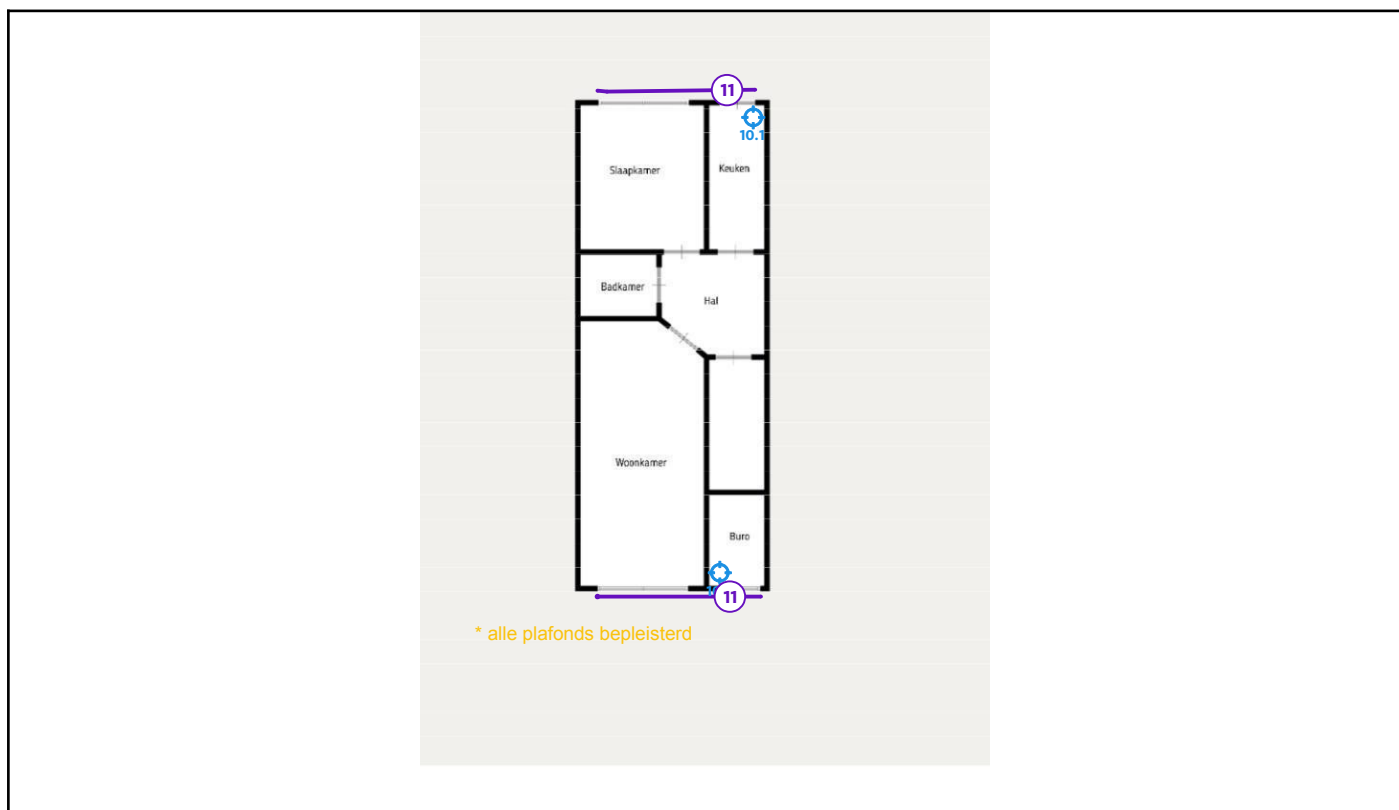
Plan 1.3: Plan APPARTEMENT plafond/ramen

Beschrijving	Type	Actie
10. Pleisterwerk plafonds	Geen asbest	-
10.1 Code: M02	Mengmonster	-
11. Soepele raamkit - geen asbest	Overige ruimte of materiaal	-
