# Asbestinventarisatetest

de Robianostraat 112, 2150 Antwerpen

Attestnummer : 20250228-000085.000

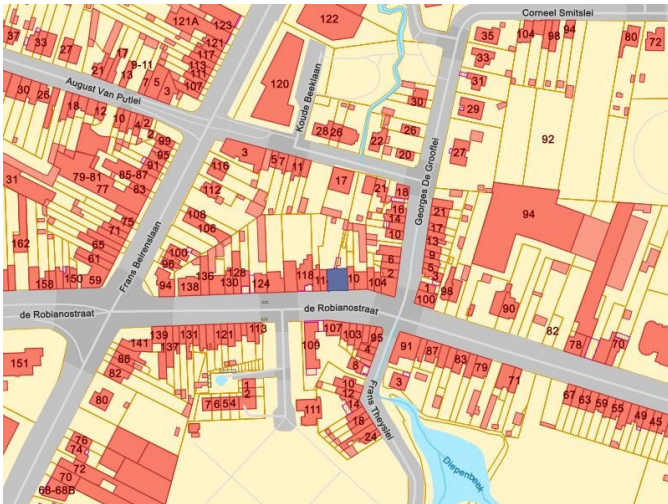
# Zone 1: Hoofdgebouw

- 1 Asbestmateriaal**
- 0 Beperkingen
- 0 Uitsluitingen
- 0 Roerende goederen
- 0 Puin, steenslag, (water)bodem
- 6 Adviezen**
- 4 Geen asbest**

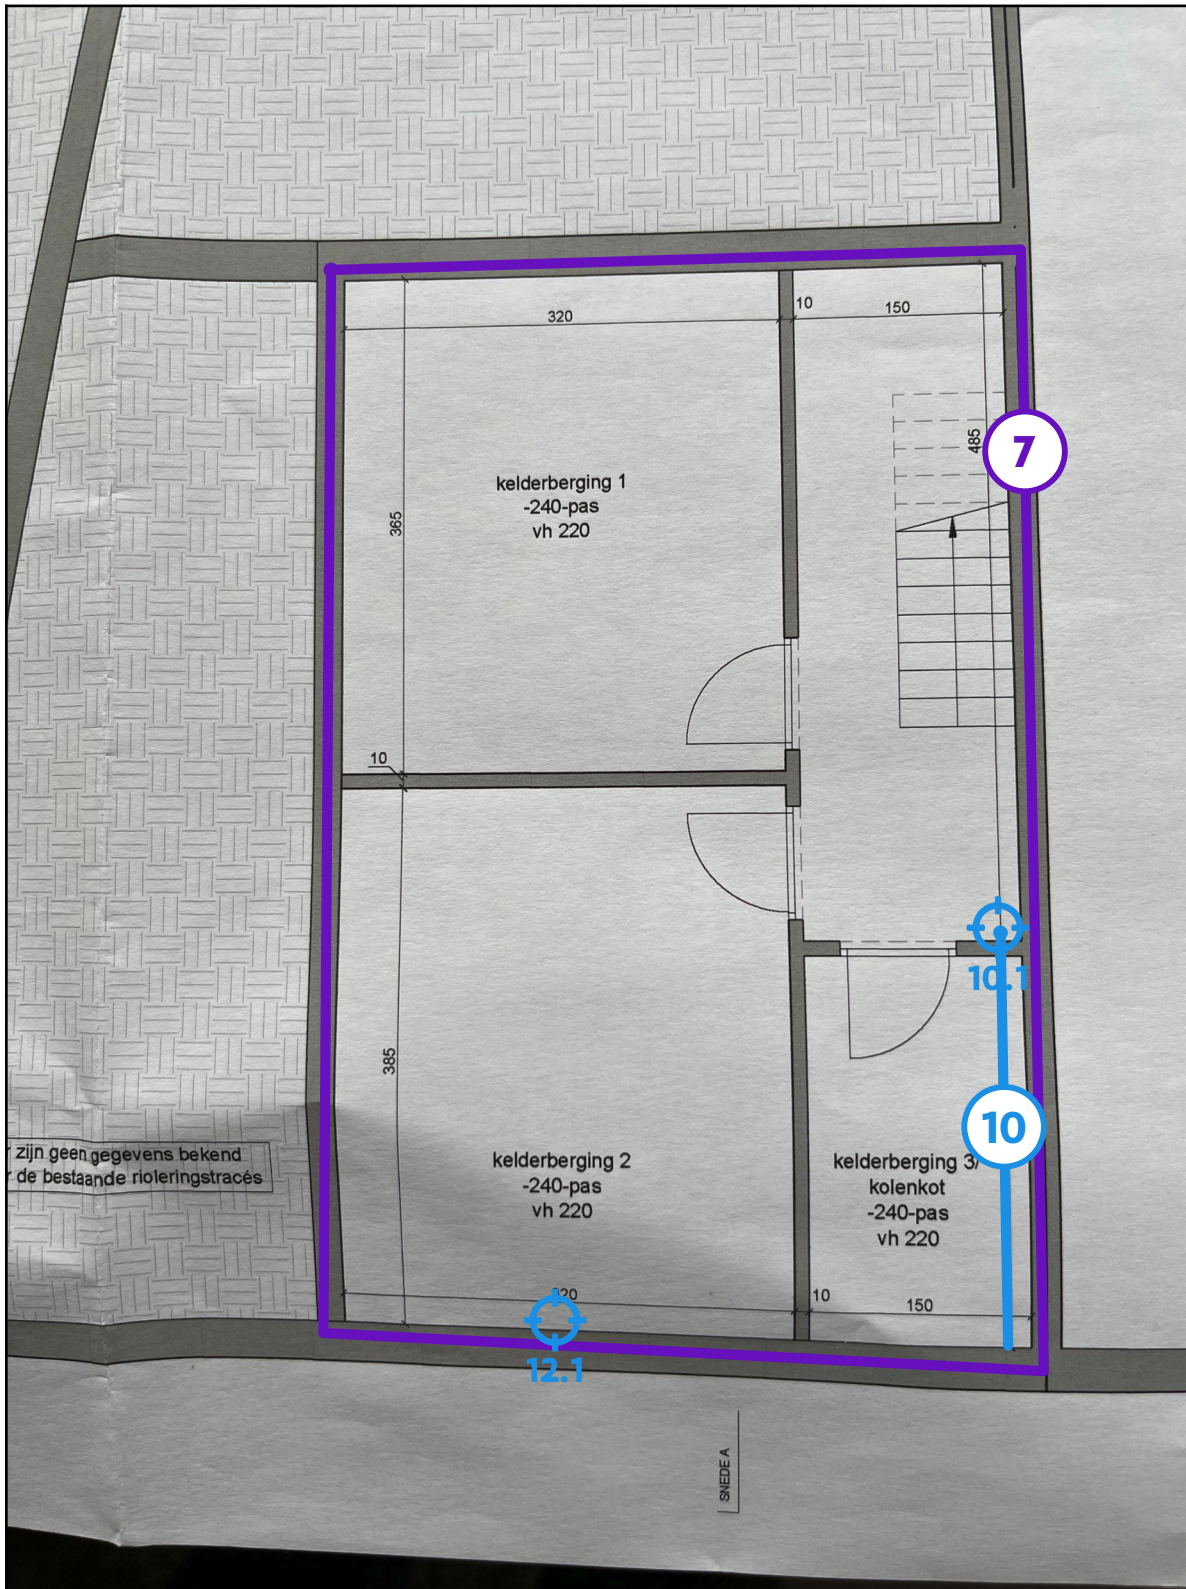
# Plan 1.1: plan -1

7. De kelder is nagekeken.	Advies	-
10. Wachtbuis watertoevoer	Geen asbest	-
10.1 Code: S03	Puntmonster	-
12. Mastiek van aluminium kelderraam.	Geen asbest	-
12.1 Code: S10	Puntmonster	-

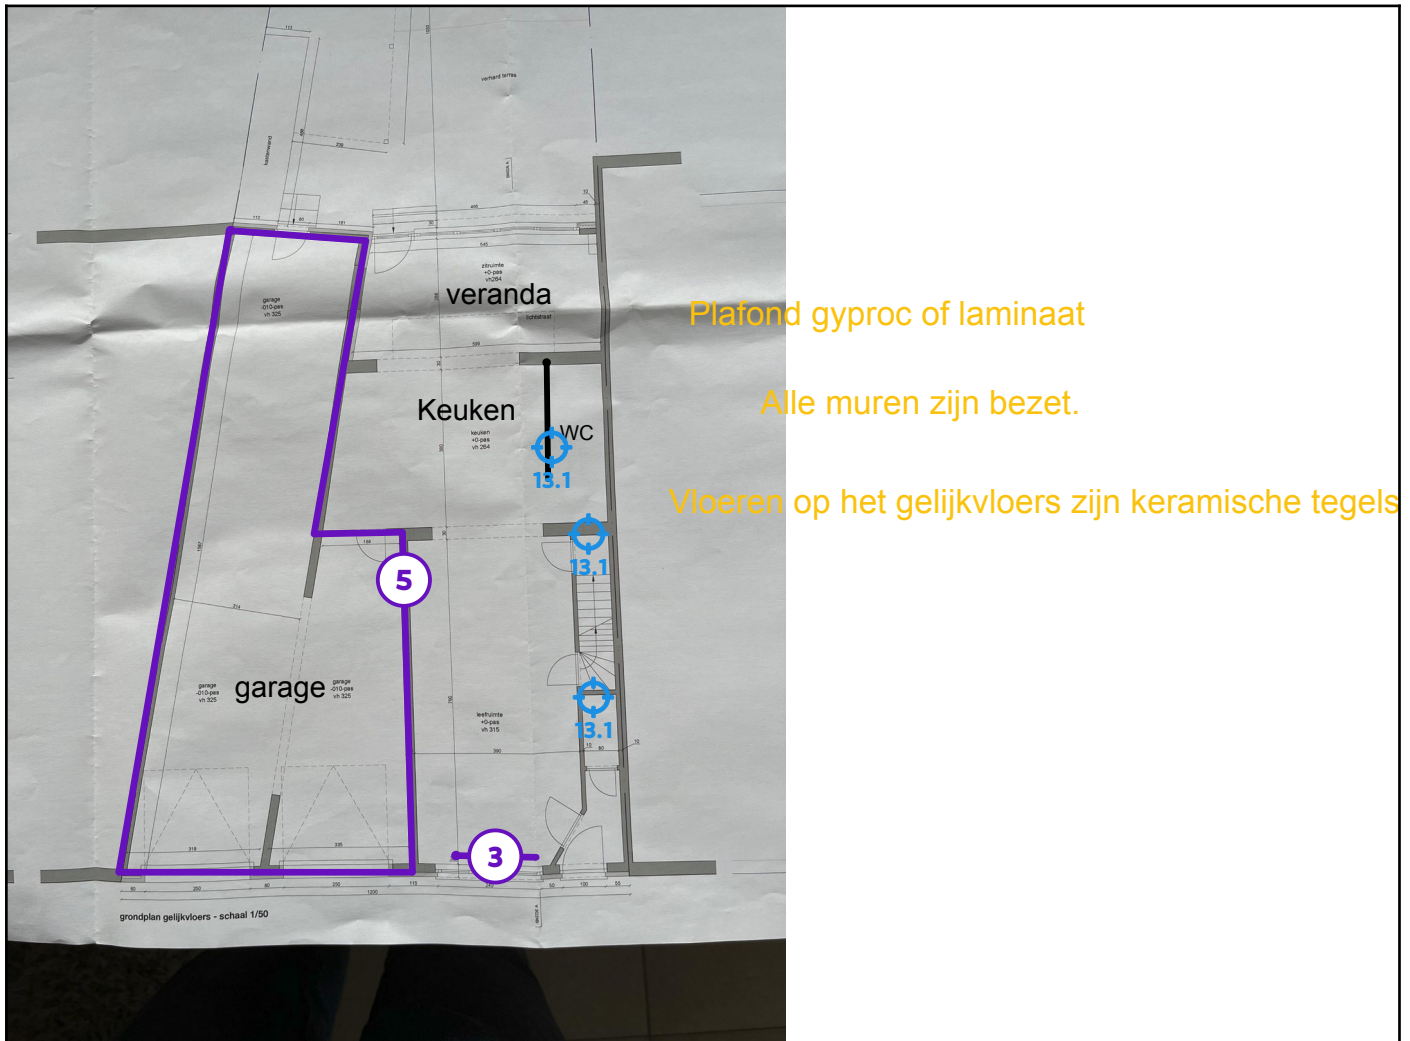
## Plan 1.2: plan 0

Beschrijving	Type	Actie
3. Alle dorpels en raamtabletten zijn natuursteen.	Advies	-
5. Garage is nagekeken	Advies	-
6. De vloeren zijn nagekeken.	Advies	-
11. Mengstaal bezetting plafond	Geen asbest	-
13. Mengstaal bezetting muur	Geen asbest	-
13.1 Code: S01	Mengmonster	-

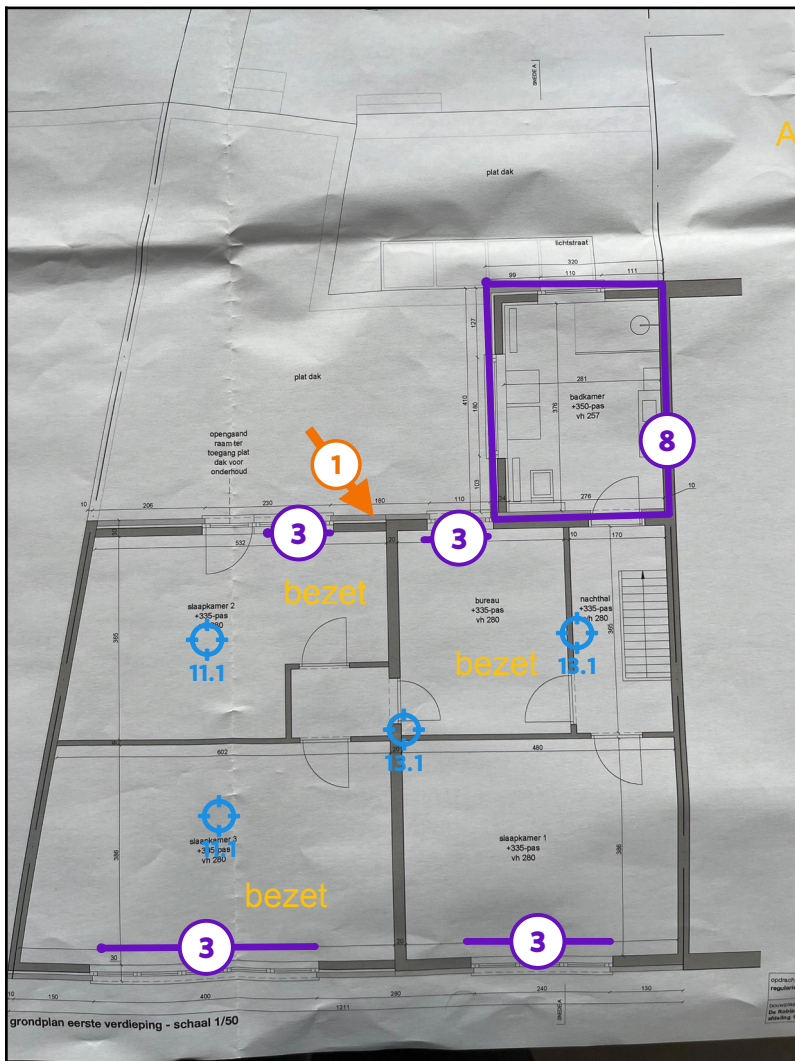
# Plan 1.3: Plan 1

Alle muren zijn bezet.

Vloeren op het gelijkvloers zijn linoleum

13. Mengstaal bezetting muur	Geen asbest	-
13.1 Code: S01	Mengmonster	-

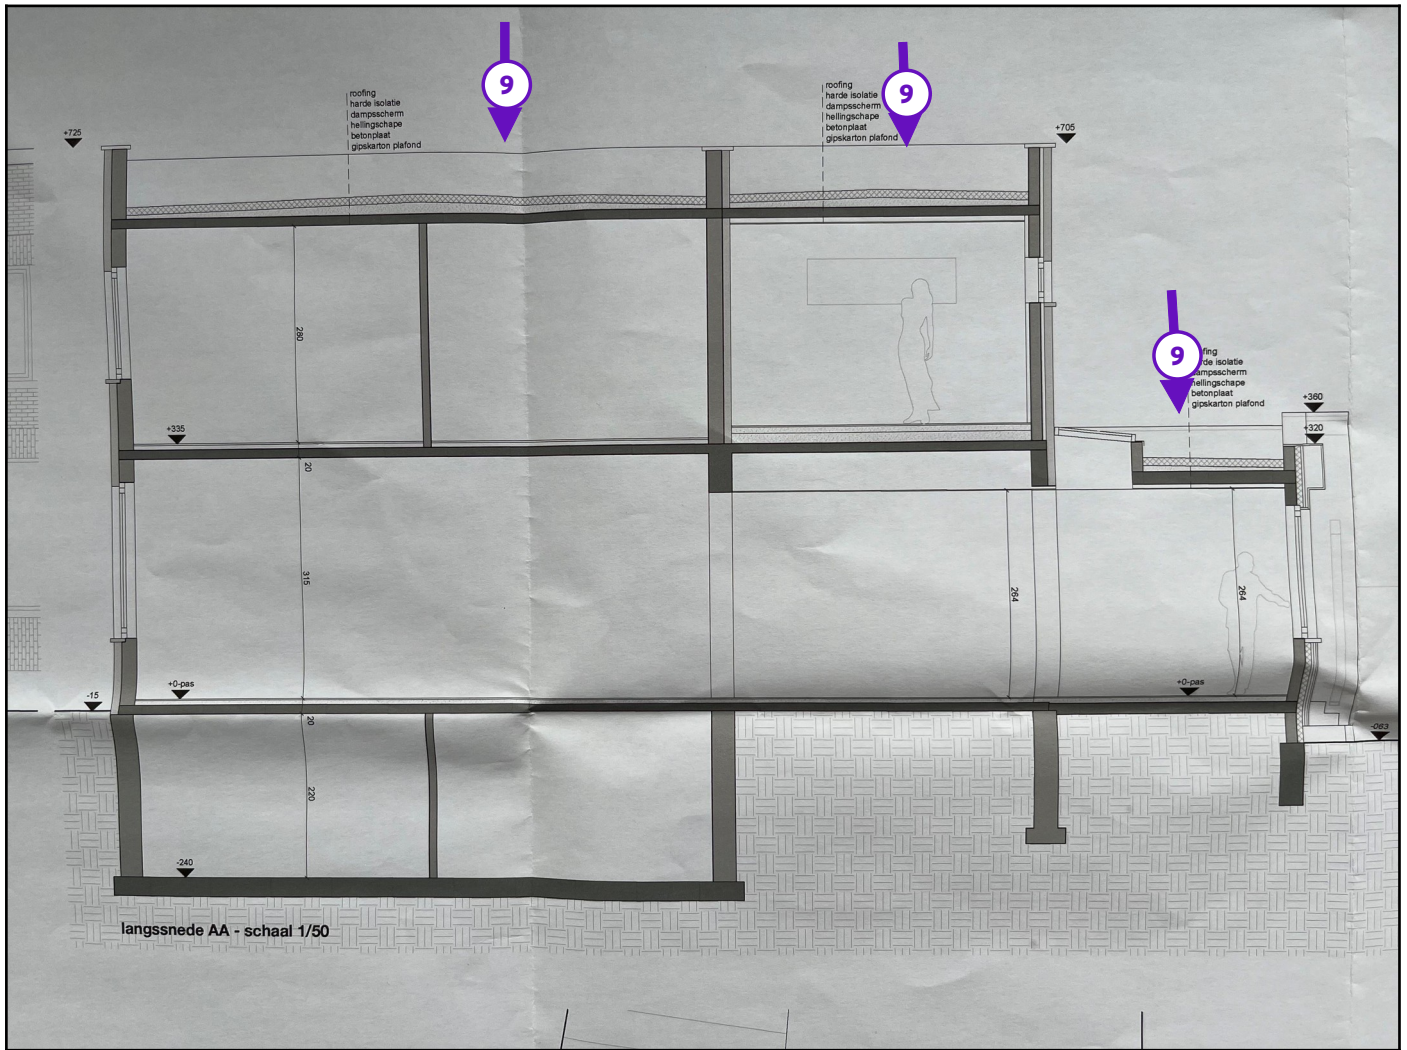
# Plan 1.4: Snede

Beschrijving	Type	Actie
9. De platte daken zijn allemaal nagekeken.	Advies	-

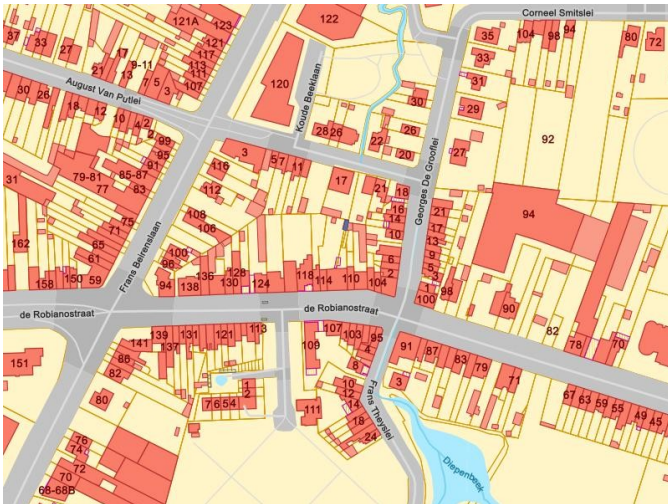
## Zone 2: Tuinhuis

- 1 Asbestmateriaal**
- 0 Beperkingen
- 0 Uitsluitingen
- 0 Roerende goederen
- 0 Puin, steenslag, (water)bodem
- 3 Adviezen**
- 0 Geen asbest
